**UNIVERSIDAD LAICA VICENTE ROCAFUERTE
DE GUAYAQUIL**

**FACULTAD DE INGENIERÍA, INDUSTRIA Y CONSTRUCCIÓN
CARRERA DE INGENIERÍA CIVIL
PROYECTO DE INVESTIGACIÓN**

**Estudio a nivel de pre factibilidad, exploratoria y diagnóstica, para la
rehabilitación y mantenimiento de pavimentos flexibles, analizando el
deterioro debido a los impactos ambientales colocando micro pavimento.**

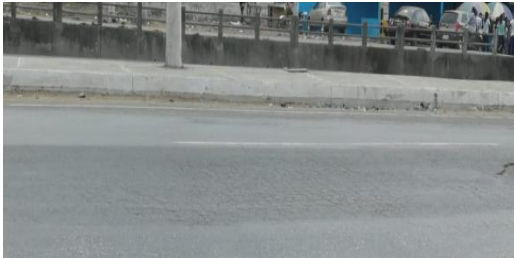
Figura 21 Fisuras y grietas por fatigamiento en la ciudad de Guayaquil

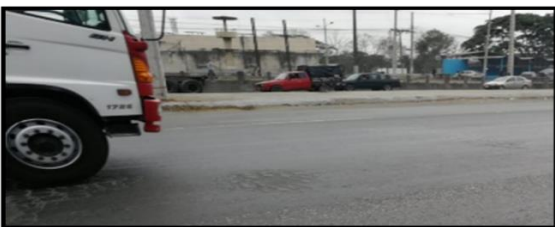
Figura 21 Fisuras y grietas en bloque en la ciudad de Guayaquil

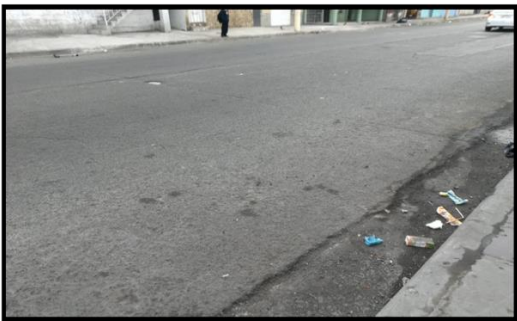
Figura 22. Fisuras y grietas longitudinales y transversales en la ciudad de Guayaquil

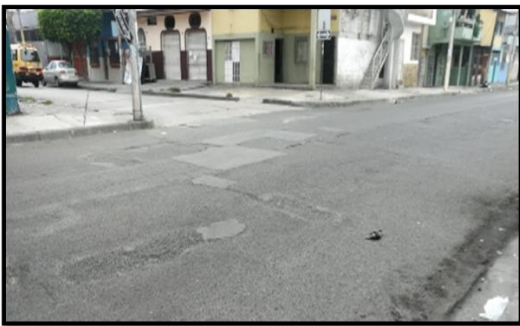
Figura 23 Deterioro superficial en la ciudad de Guayaquil

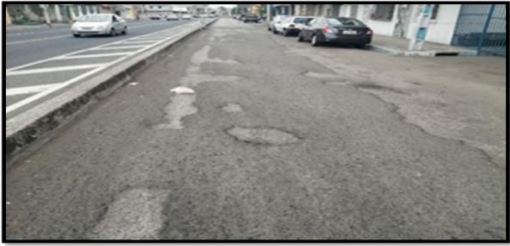
Figura 24 Baches en carpeta asfáltica y tratamiento superficiales en la ciudad de Guayaquil

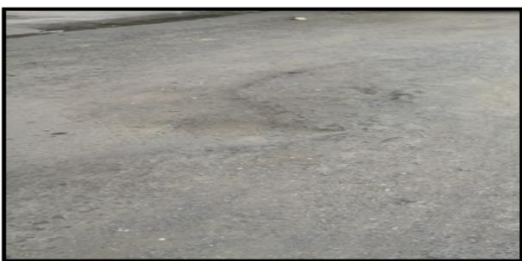
Figura 25 Deformación transversal en la ciudad de Guayaquil

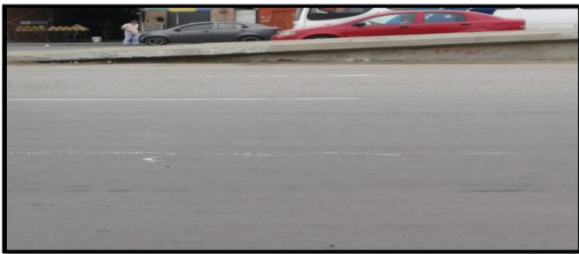
Figura 26 Ondulaciones en la ciudad de Guayaquil

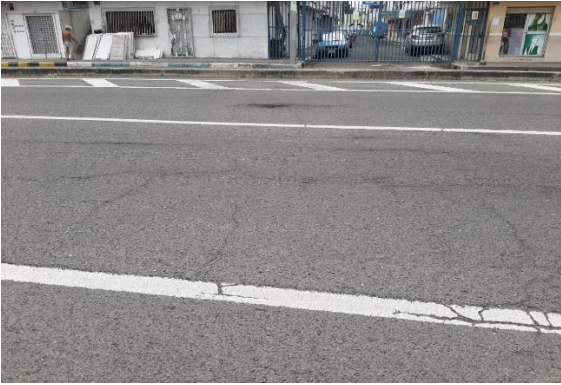
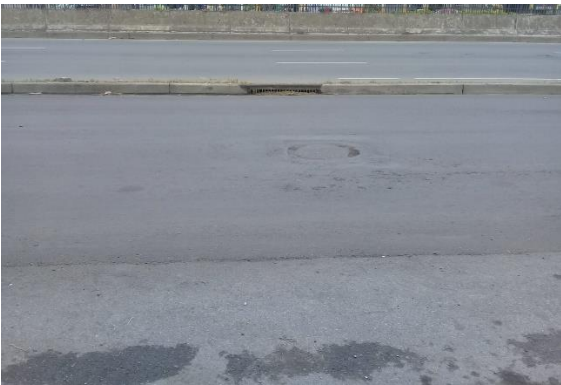
Figura 39 Fisuras y grietas longitudinales y transversales en la zona de estudio en la ciudad de Guayaquil
Tomado por: Bueno & Pilay (2019)

Figura 40 Fisuras y grietas longitudinales y transversales en la zona de estudio en la ciudad de Guayaquil
Tomado por: Bueno & Pilay (2019)

(Tramo 1 ubicado en la calle José de Antepara entre oriente y avenida 25 de julio), (Tramo 2 avenida perimetral entre la calle Eduardo Solá Franco y 6to callejón 20 NO) corresponden discontinuidades en la carpeta asfáltica, en la misma dirección del tránsito o transversales a él. Son indicio de la existencia de esfuerzos de tensión en alguna de las capas de la estructura, las cuales han superado la resistencia del material afectado. La localización de las fisuras dentro del carril puede ser un buen indicativo de la causa que las generó, ya que aquellas que se encuentran en zonas sujetas a carga pueden estar relacionadas con problemas de fatiga de toda la estructura o de alguna de sus partes

- Se limpia el pavimento flexible y las fisuras con escobillón y aire comprimido.

- Se rellenan las fisuras con concreto asfáltico de graduación fina.

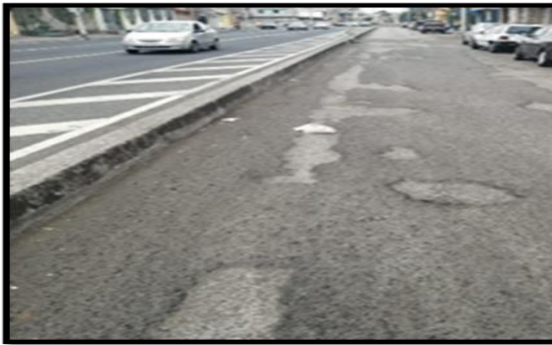
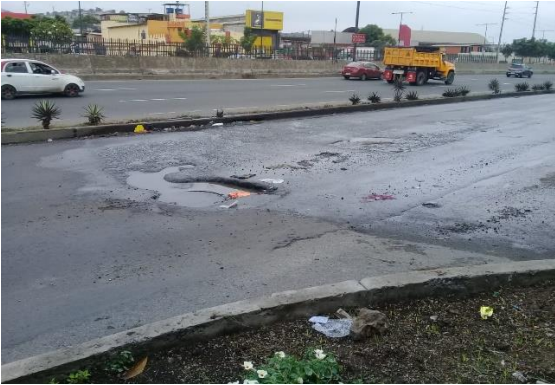
Figura 43 Baches en carpetas asfálticas y tratamientos superficiales en la zona de estudio en la ciudad de Guayaquil

Figura 44 Baches en carpetas asfálticas y tratamientos superficiales en la zona de estudio en la ciudad de Guayaquil

- Marcar la zona a reparar, extendiéndose al menos 0.3 metros fuera del área dañada
- El área a delimitar debe ser rectangular, con dos de sus lados perpendiculares al eje del camino.
- Posteriormente, deberá cortarse sobre la demarcación realizada, utilizando un equipo de corte.

- Marcar la zona a reparar, extendiéndose al menos 0.3 metros fuera del área dañada
- El área a delimitar debe ser rectangular, con dos de sus lados perpendiculares al eje del camino.
- Posteriormente, deberá cortarse sobre la demarcación realizada, utilizando un equipo de corte.
- Excavar hasta la profundidad definida por el espesor diseñado recortando las paredes de forma vertical, de modo que el fondo quede plano y horizontal
- Para finalizar se deberá compactar el fondo hasta alcanzar el 95% del proctor modificado, de acuerdo con AASHTO T180.

- La compactación deberá realizarse con un rodillo neumático o liso de 3 a 5 t de peso. Alternativamente podrá usarse un rodillo manual, dependiendo del espesor de la capa por compactar.

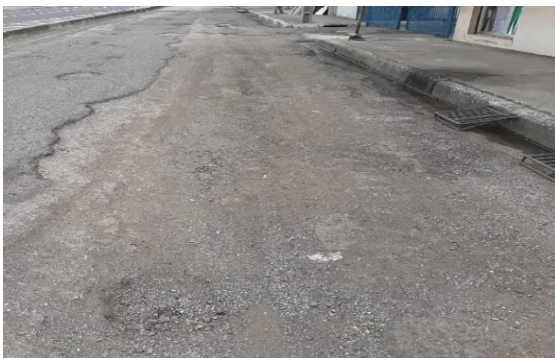
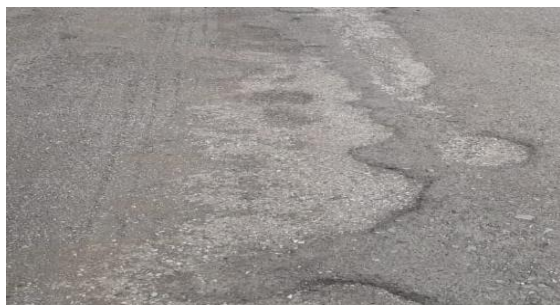
Figura 48 Pérdida de áridos

Figura 49 Pérdida de áridos
