UNIVERSIDAD LAICA VICENTE ROCAFUERTE DE GUAYAQUIL

**PROYECTO DE INVESTIGACIÓN PREVIO A LA OBTENCIÓN DEL TÍTULO DE
INGENIERO CIVIL.**

**“VADEMÉCUM SOBRE ERRORES Y SOLUCIONES DURANTE LOS PROCESOS
CONSTRUCTIVOS EN ESTRUCTURAS MIXTAS.”**

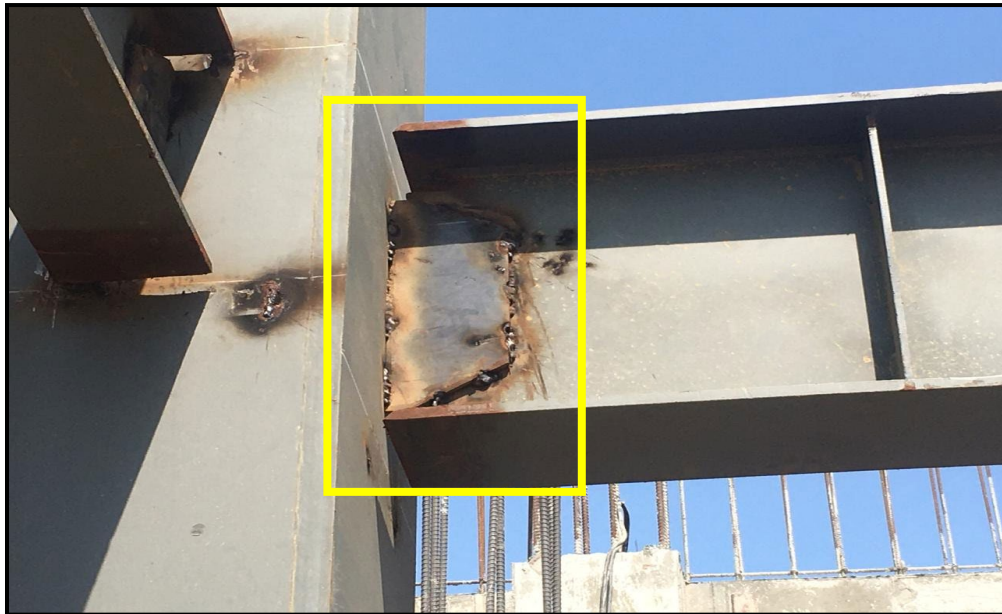
Ilustración 9: Pérdida de material base en placa de corte

Problema # 01: Mala colocación de placa de corte en viga metálica provoca pérdida de material base

- Toda mordedura no reparada en una conexión soldada crea un punto crítico o frágil en donde son atraídas tensiones o esfuerzos, y someter una conexión a esfuerzos para los cuales no fueron diseñados podría provocar fallas en la conexión. Las fallas en las conexiones soldadas a su vez causarían deflexiones grandes en los elementos horizontales.
- El elemento no pasará ensayos de ultrasonido, ya que la pérdida de material base causa que sea imposible lograr penetración completa. La SDRP (soldadura de ranura de penetración completa) es necesaria para que el elemento sea un cuerpo uniforme.

La solución es pulir con disco de desbaste las zonas comprometidas luego de la inspección visual y recuperar el material base con la fusión entre el electrodo y el acero. De esta manera se logra reemplazar el material perdido por uno con mayor resistencia.

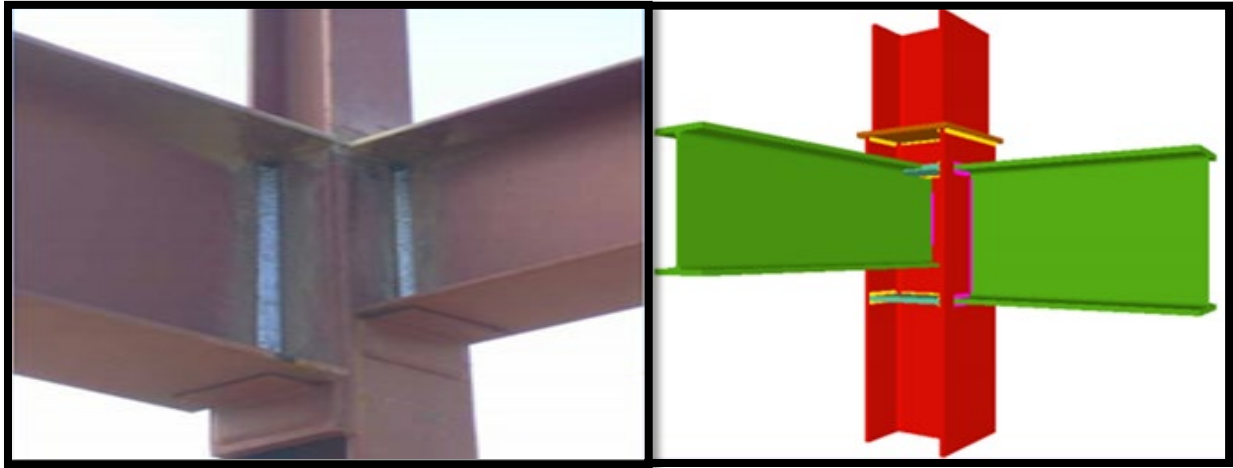
Ilustración 12 Montaje erróneo de estructuras

Problema # 02: Montaje erróneo de estructuras

Al tener una mala instalación de las piezas estructurales su trabajabilidad para la que fue diseñada no tendrá un desempeño óptimo y las cargas que transmitiría podrían ocasionar un daño en la estructura a largo plazo. Los manuales de diseño normados internacionalmente como los es el ANSI-AISC 360 especifican que las secciones en ningún caso pueden ser variables, ya que estas forman los nudos estructurales donde se concentran las cargas.

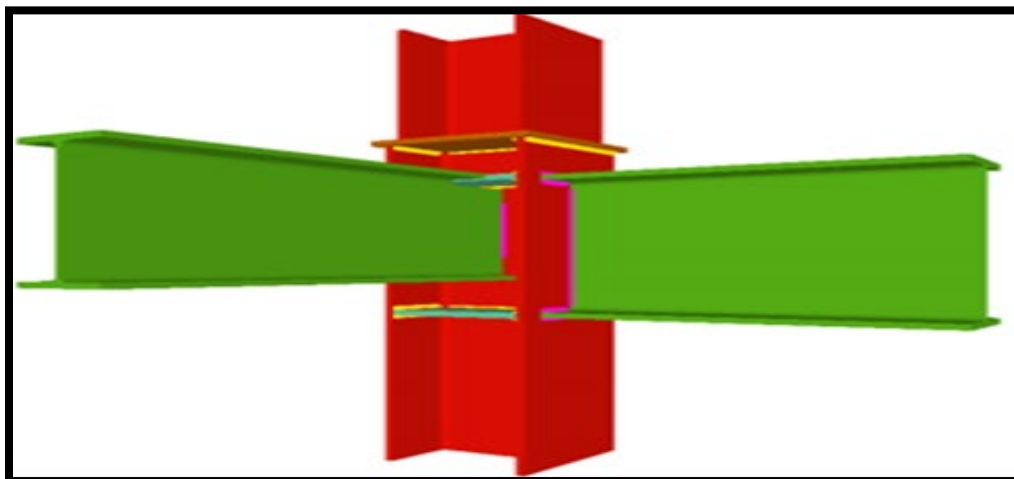
Ilustración 13 Manejo de estructuras

El siguiente error es muy común en los procesos de montaje de estructuras debido a la similitud de dimensiones que expresan los planos estructurales y la falta de capacitación de los instaladores en la interpretación de los mismos.

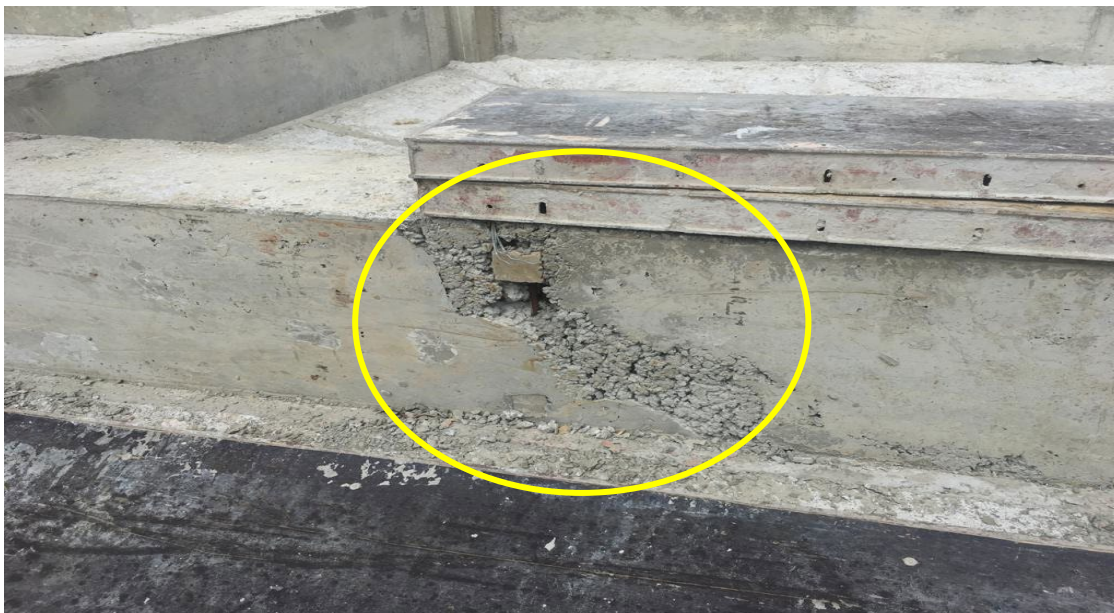
Ilustración 14 Ratonera por segregación

Problema # 03: Oquedad o “ratonera” causada por segregación y mal vibrado durante la fundición

Uno de los posibles daños que se está ocasionando al encontrar discontinuidades en la superficie luego de quitar el encofrado, es que la durabilidad del elemento se ve comprometida ya que da acceso directo a agente agresivos como (cloruros, gases, h₂O, etc.). Estos agentes, por ende, aceleran el proceso de degradación de las armaduras por corrosión. La corrosión está ligada directamente a la exposición según ACI-318 capítulo R19.3 que identifica a esta obra ubicada en Playas Villamil como clase C2, alta exposición a cloruros. La durabilidad del elemento se verá comprometida si no se arregla de manera correcta.

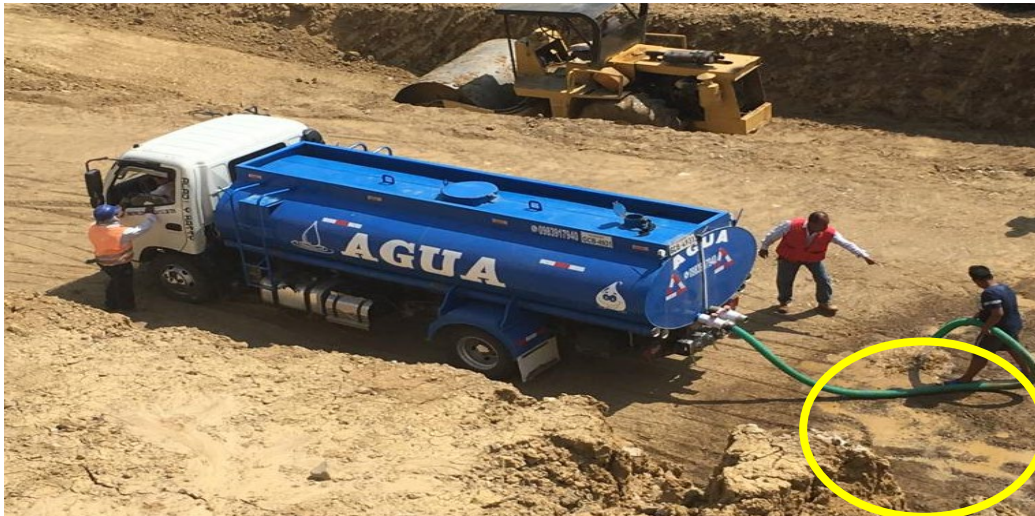
Ilustración 15 Tanquero sin uso de acople

Problema # 04: Hidratación de capa de sub-base clase III con tanquero sin uso de acople para tanquero o flauta previo a cimentación

Uno de los posibles daños es que al verter el agua directamente de la manguera se ejerce presión en el suelo recién compactado, partiendo del principio de presión o fuerza son mayores si el área de salida del flujo disminuye, el suelo se saturara por una zona y por otra no, no recibirá la hidratación necesaria y luego podrían existir oquedades ya que hidratar las capas de sub-base sin el acople o 'flauta' genera un chorro directo que ejerce carga puntual sobre la capa de mejoramiento lo cual podría remover sus partículas.

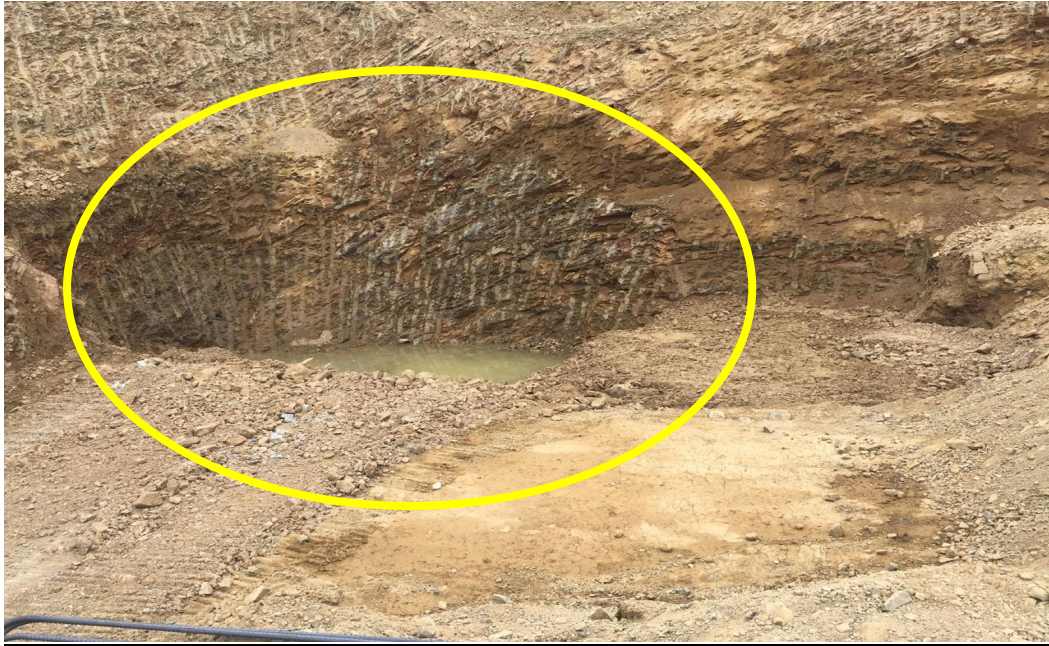
Ilustración 17: Búsqueda del nivel freático

Problema # 05: No realizar estudios de suelo con métodos de sondeo profunda para encontrar nivel freático

Uno de los posibles daños que surgen por no realizar los respectivos estudios geotécnicos, es la pérdida de recursos y atraso en la planificación del desarrollo del proyecto. No obstante, un flujo de agua en un sector de terreno en donde se construirá una cimentación de cualquier tipo es un punto crítico. Si no se realizan sondeos profundos necesarios podríamos exponer la cimentación a humedad y cloruros, lo cual podría debilitar la estructura a construirse. Se ha confirmado que un flujo subterráneo puede causar asentamientos en la edificación.

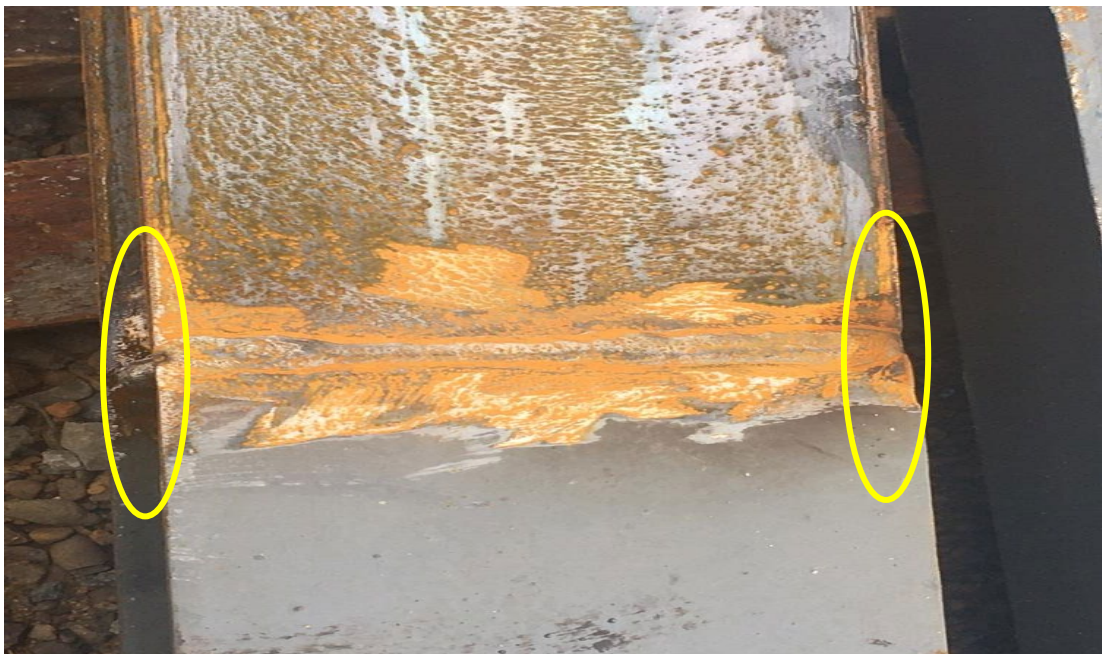
Ilustración 18 construcción de junta

Problema # 06: Discontinuidad en cordón de soldadura

Uno de los posibles daños que se está ocasionando al tener una discontinuidad en la soldadura es que exista un rompimiento o fractura de las piezas. Las discontinuidades en los extremos de una junta soldada horizontal pueden generar poros, por los cuales puede entrar humedad, cloruros y sulfatos que favorecen la corrosión.

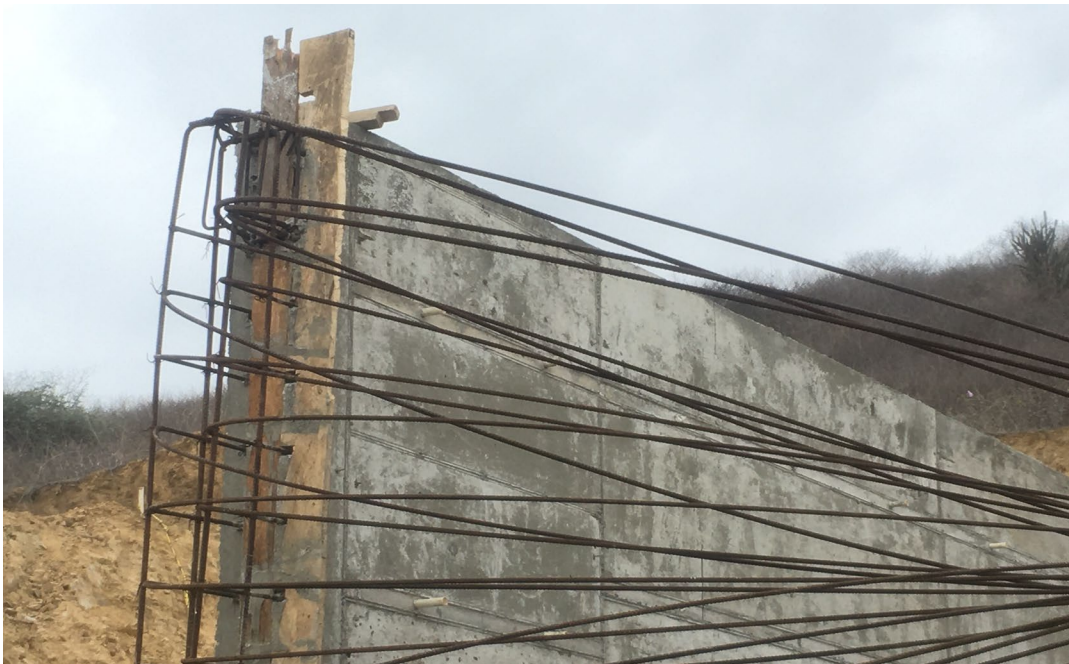
Ilustración 21 Acero de refuerzo doblado

Problema # 07: Acero de refuerzo doblado y parcialmente embebido en hormigón

Uno de los posibles daños que se está ocasionando al doblar el acero de refuerzo de manera no técnica es que este se debilite y por ende pierda sus propiedades físico-mecánicas. En el caso de que los elementos sean cargados al límite de su capacidad, la armadura podría fracturarse en los puntos donde se sometió a fatiga a las barras. De acuerdo a los requerimientos mínimos para construcciones sísmicas del Ministerio De Desarrollo Urbano Y Vivienda Capítulo 1.2, cualquier acción no dúctil en el acero de refuerzo está contraindicada.

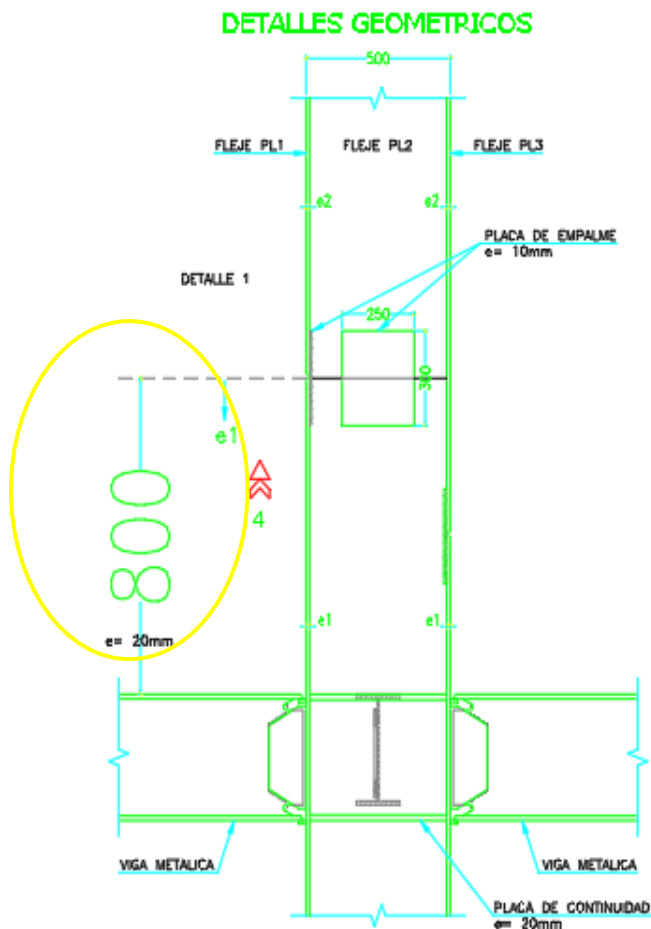
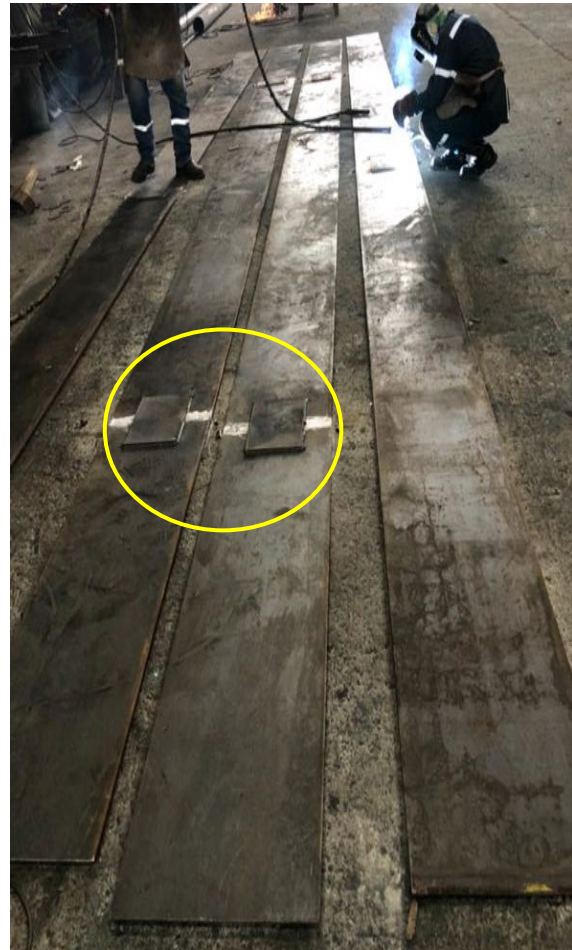
Ilustración 22 Placa de empalme

Problema # 08: La placa de empalme en esta columna metálica se encuentra solo 80 centímetros por encima de la conexión viga columna

Todo empalme entre columnas debe ser reforzado según AWS d1.1 sección de empalmes y según la NEC-2105 capítulo 7.4. De ser necesario un empalme deberá contar con una placa que garantice que los esfuerzos que se concentran en el entre piso no colapsen la columna. El empalme en los tercios del elemento podría causar falla por esfuerzo cortante.

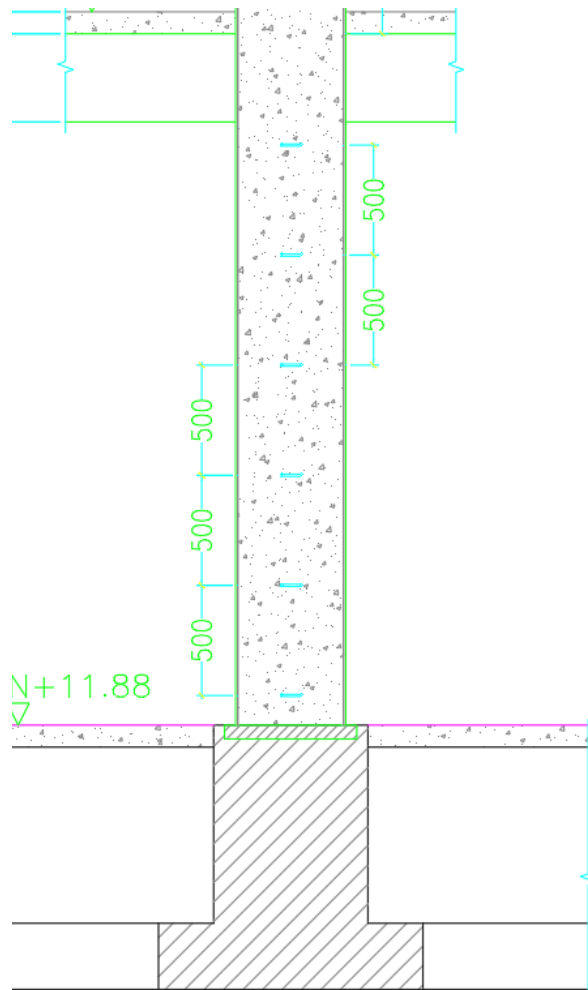
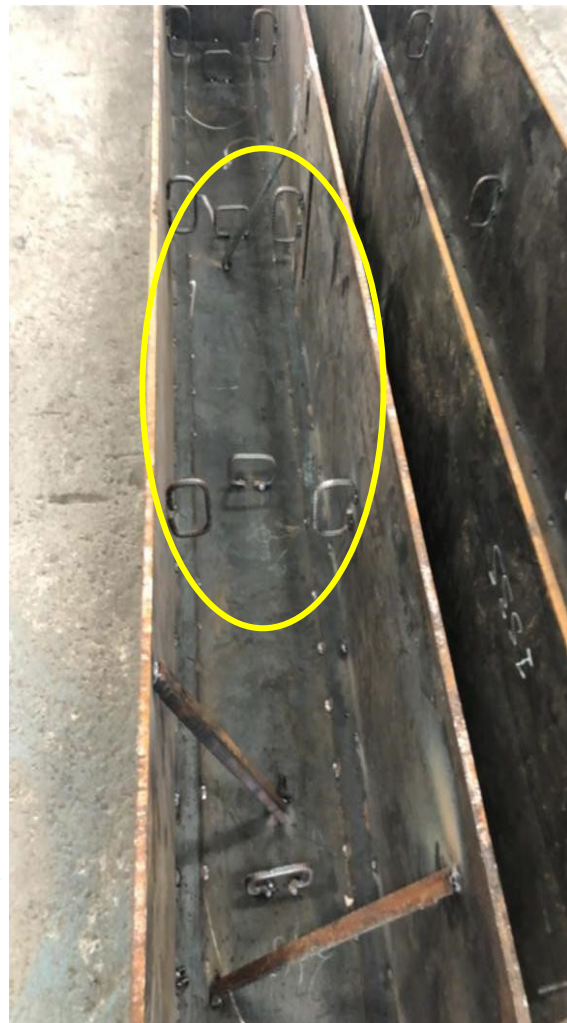
Ilustración 24 Conectores de corte internos

Problema # 09: Error muy común conectores de corte internos a la columna separados 50 cm

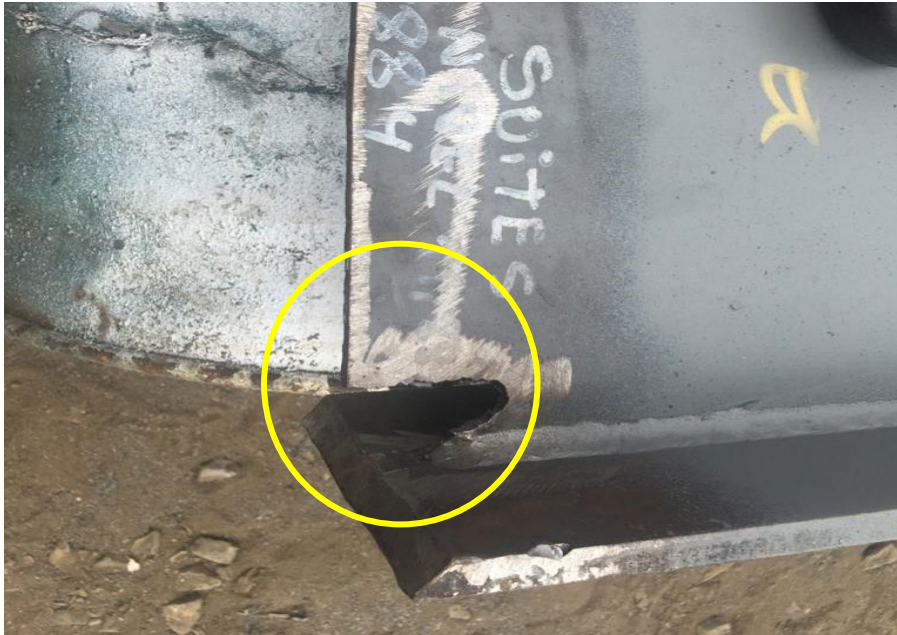
Ilustración 26 Agujero sísmico de acceso a soldadura

Problema # 10: Agujero de acceso a soldadura

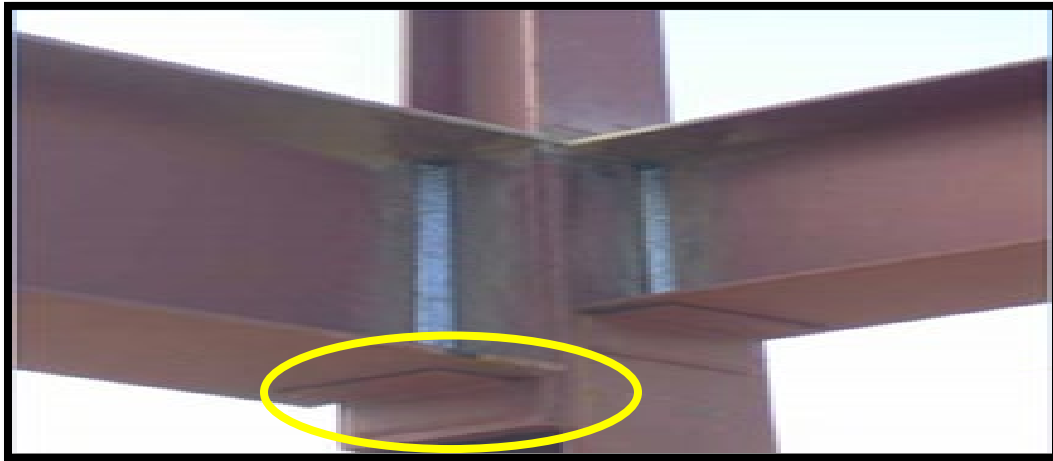
Ilustración 29 No remoción de ángulos de soportes en la conexión viga-comuna
Elaborado: Benavides & Flores (2019)

Problema # 11: No remover ángulos de soportes de las piezas estructurales en conexión viga-columna

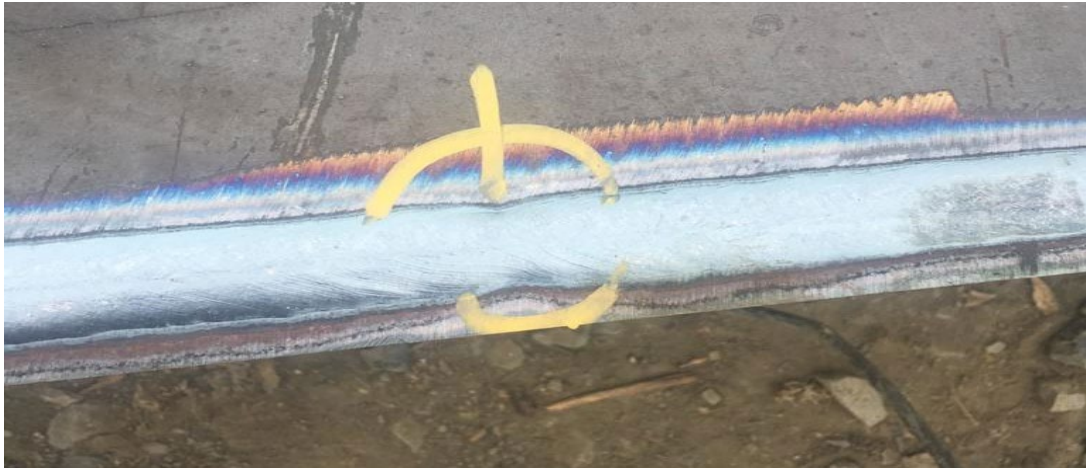
Ilustración 32 socavación en cordón de soldadura por penetración completa

Problema # 12: Socavación o mordedura

Uno de los posibles daños sería que la pieza reciba esfuerzo y tensiones innecesarias. Es una condición en la cual el material base ha sido fundido, lo cual puede traer cristalización en el proceso de soldadura; atraer tensiones podría provocar cristalización de los elementos, pero en sí el control de calidad es suficiente para rechazar el elemento.

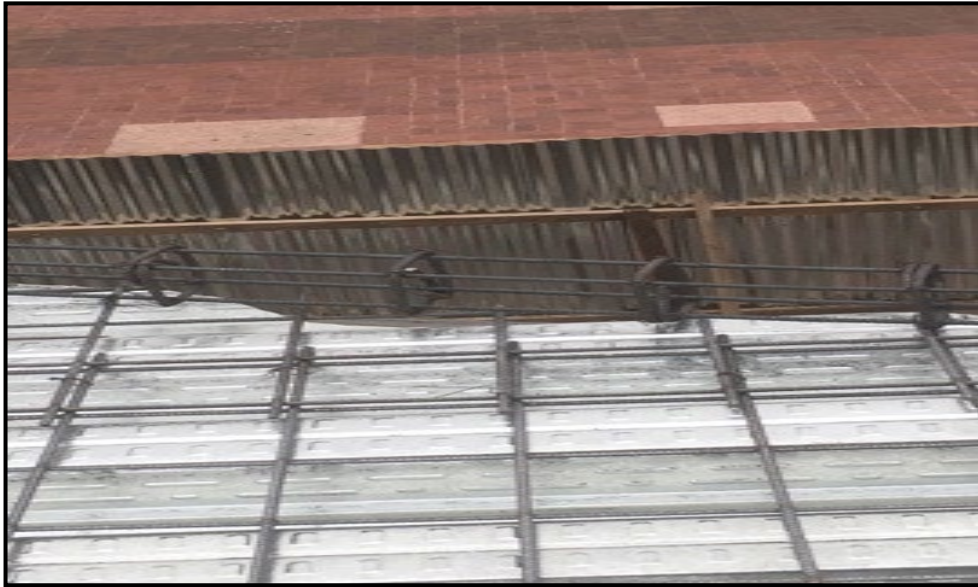
Ilustración 36 Traslape mínimo incorrecto

Problema # 13: Traslape mínimo incorrecto en malla electro soldada para losa Steel Deck metálico

Cuando no existe un correcto empalme provoca que el hormigón se rodee de ambas barras provocando excesivas deformaciones en la estructura. En el caso de losas de hormigón armado y contrapisos, la correcta disposición de la malla de alambre soldado o malla electrosoldada se usa para controlar los agrietamientos por contracción del hormigón y las tensiones causadas por la temperatura. Si no se coloca y traslapa la malla correctamente como indica ACI-318 se puede arruinar el acabado final de la losa o contrapiso.

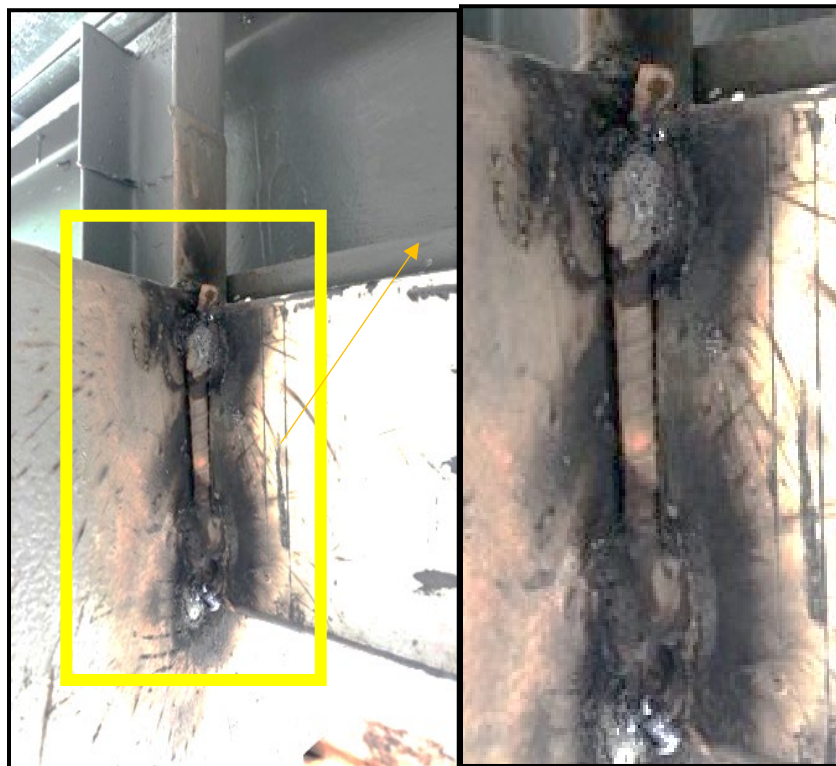
Ilustración 43 Relleno De Espacio Entre Acero Grado 50 Y Varillas De Acero A36

Problema # 16: Completar vacíos con varilla corrugada para soldar. Acero A 36

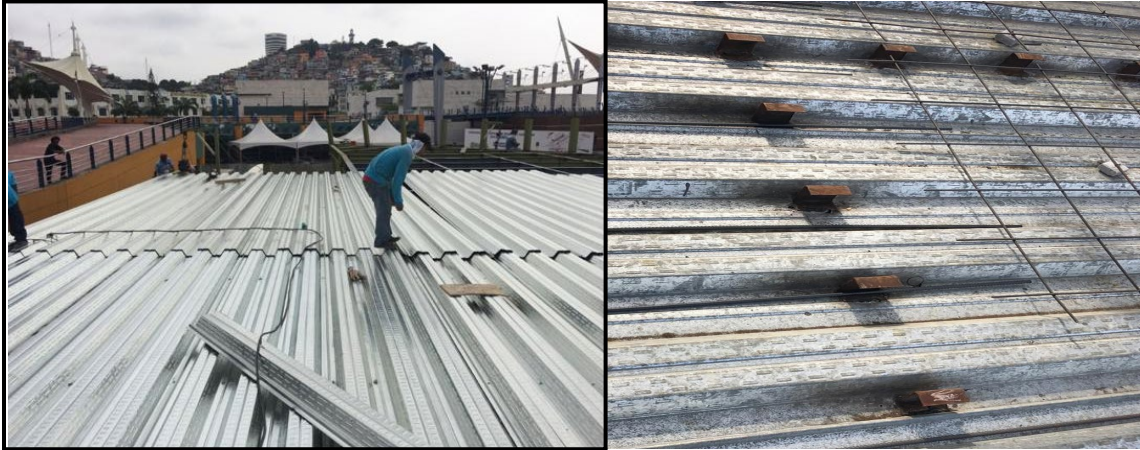
Ilustración 44 Falta de conectores de corte sobre vigas secundarias

Problema # 17: Falta de conectores de corte sobre vigas secundarias Soldado a Steel panel

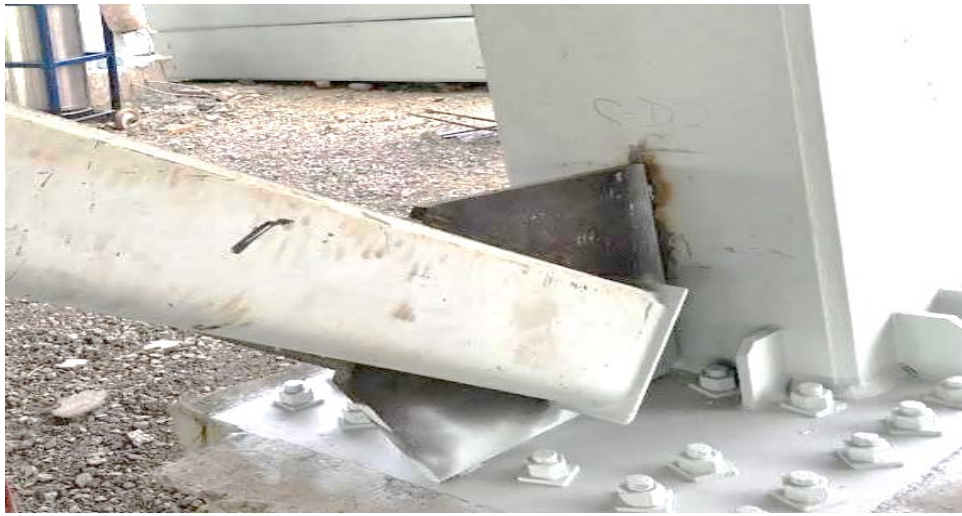
Ilustración 48 Placa Gusset

Problema # 18: Mala colocación en obra de placa “Gusset” para refuerzo en diagonales

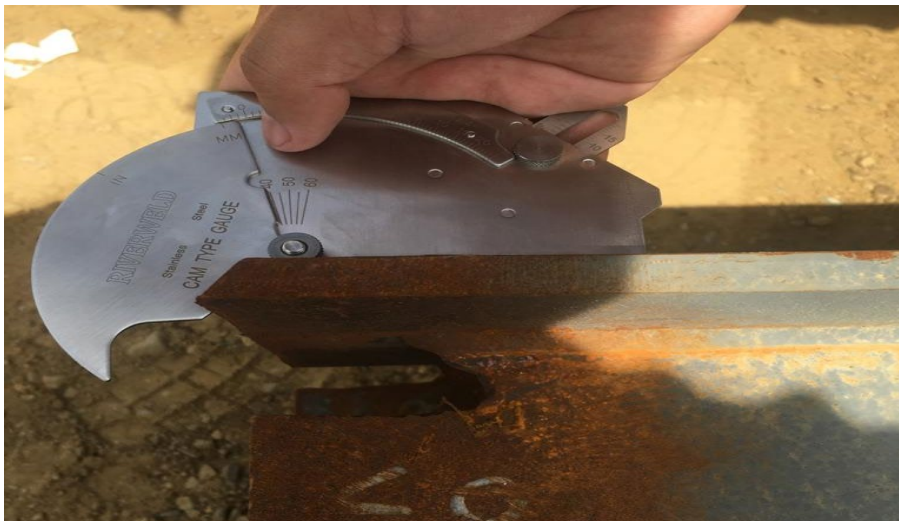
Ilustración 52 bisel incorrecto para el tipo de junta

Problema # 20: Mal diseño de Angulo de bisel

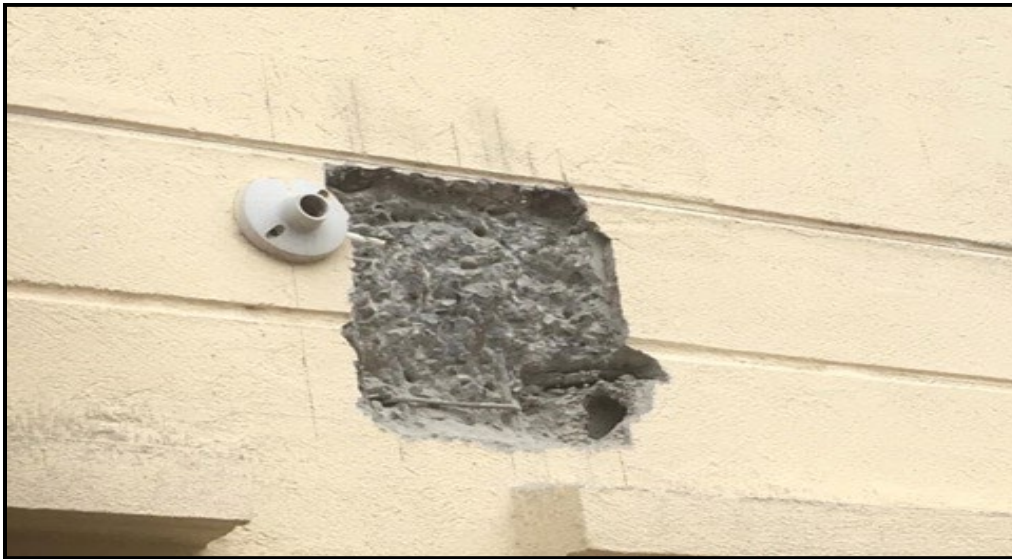
Ilustración 56 Paso de Tubería Eléctrica

Problema # 22: Paso de tubería eléctrica embebida en elemento estructural

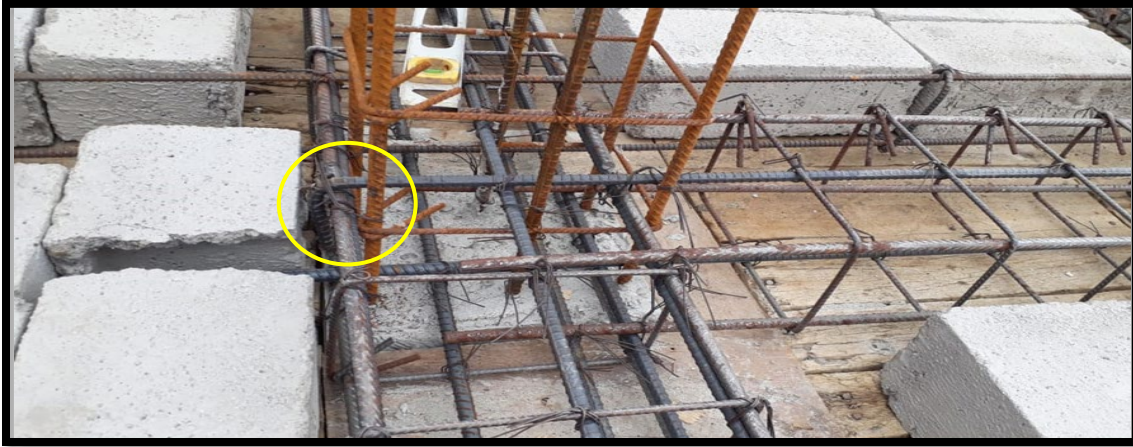
Ilustración 58 Acero de refuerzo longitudinal con gancho

Problema # 23: Acero de refuerzo longitudinal con gancho no calculado técnicamente

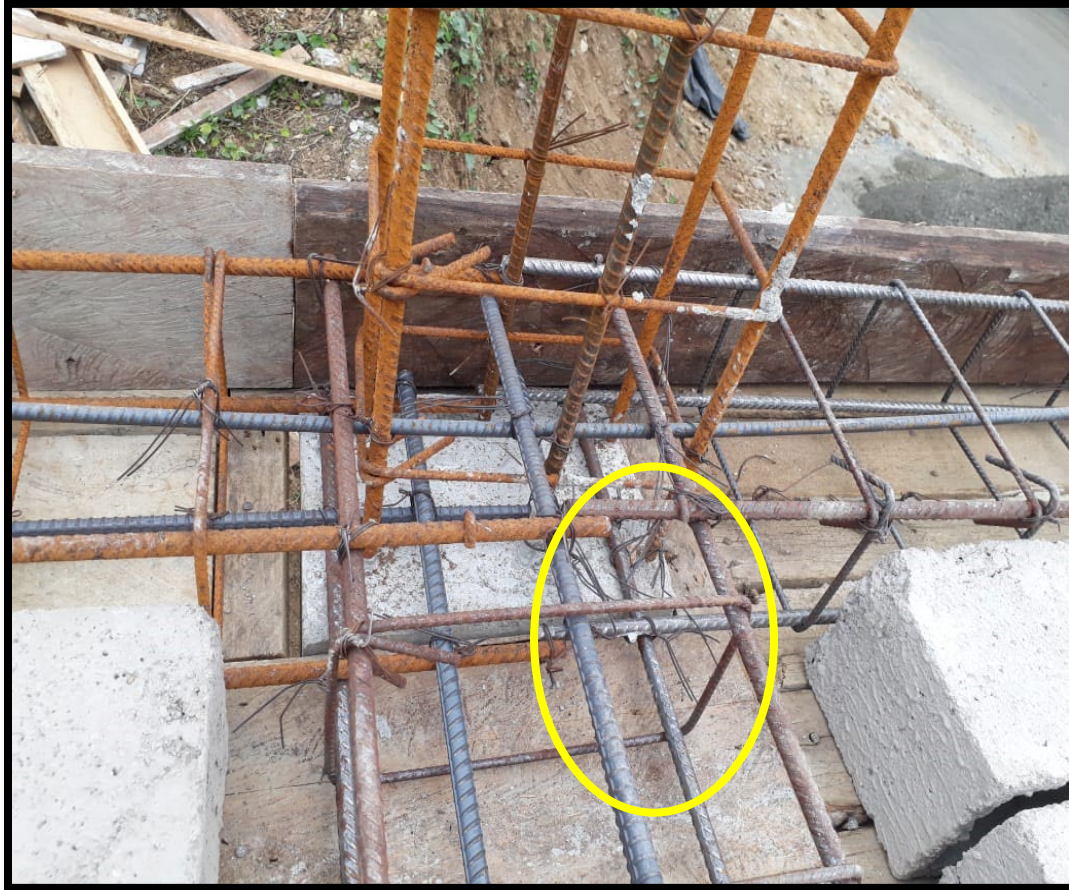
Ilustración 63 Viga de Hormigón Armado

Problema # 25: Traslape mínimo no respetado en viga de hormigón armado

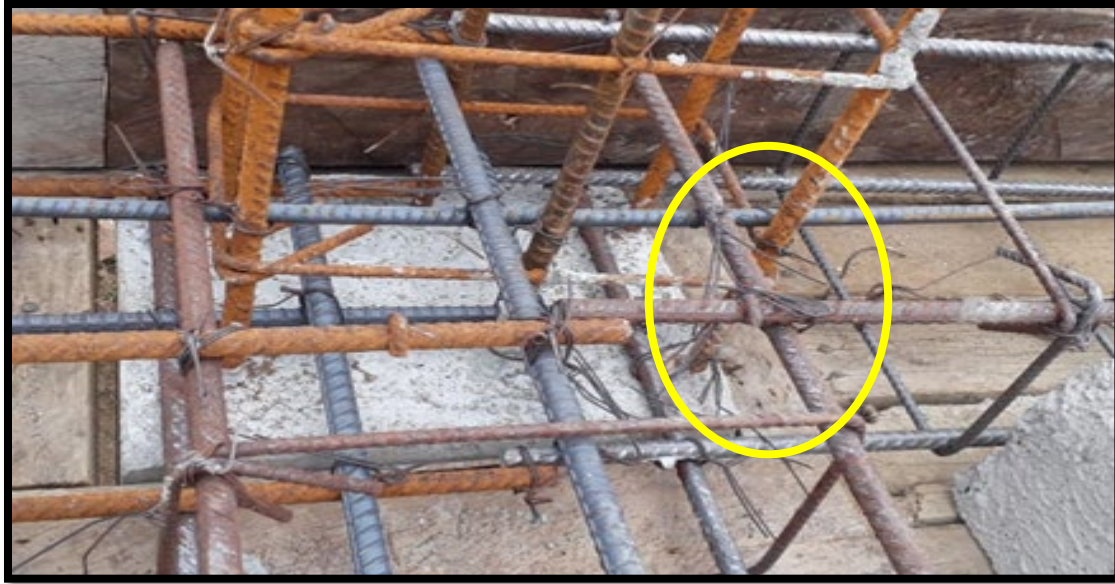
Ilustración 64 Traslape incorrecto en barra de refuerzo

Este error es otro muy común. Se denota una barra de acero de refuerzo longitudinal que forma la armadura de una viga unida por un traslape incorrecto con otra barra, ambas de 12mm de diámetro.

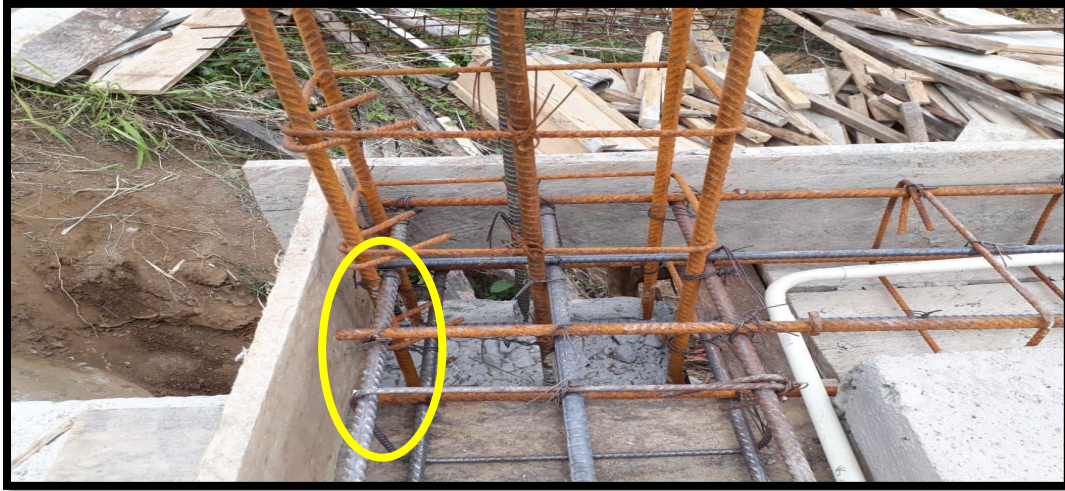
Ilustración 65 Falta de espacio entre encofrado

Problema # 26: Mal armado de hierro longitudinal en conexión viga columna

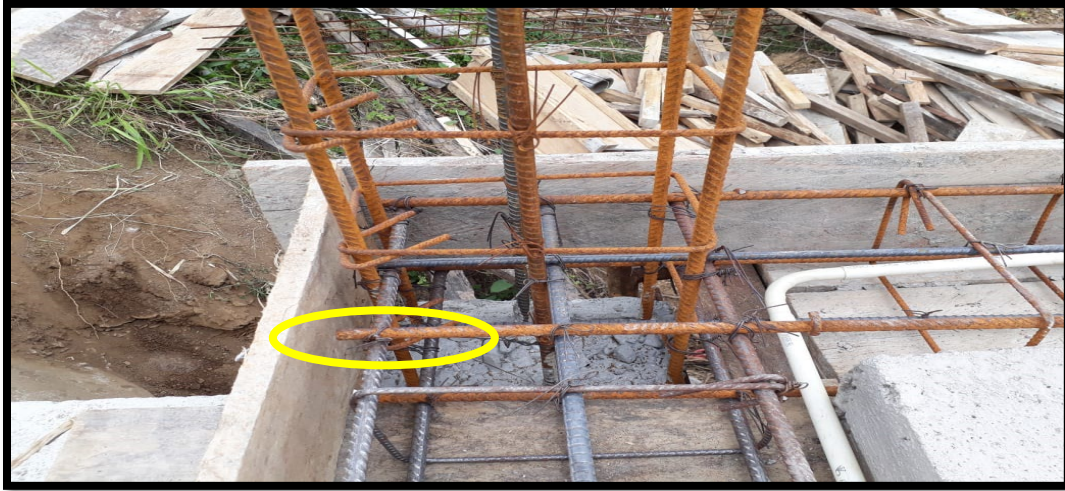
Ilustración 74 Falta de espacio entre encofrado

Problema #27: Falta de espacio entre encofrado y acero para asegurar recubrimiento

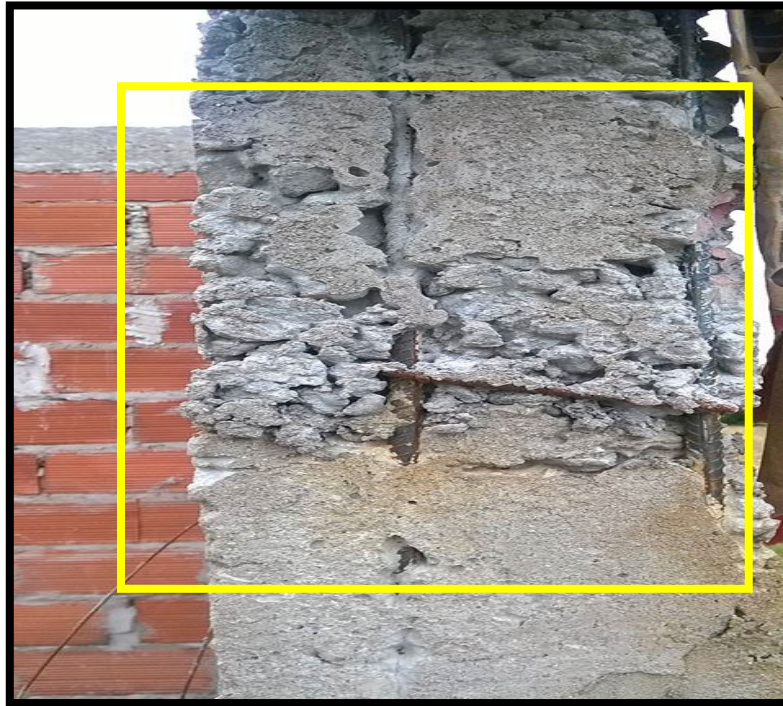
Ilustración 75 Mal dimensionamiento de estribos

Problema #28: Mal dimensionamiento y Detallamiento de estribos

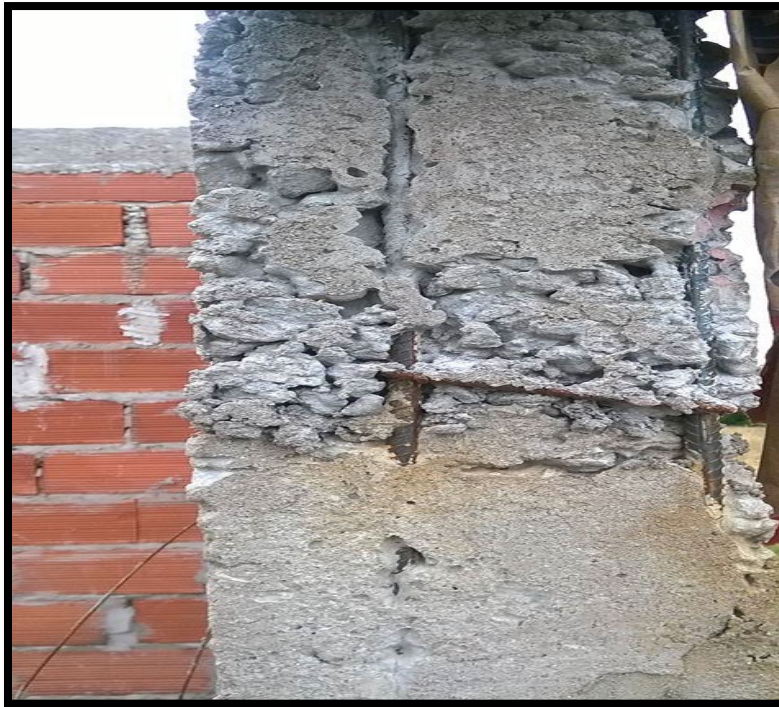
Ilustración 79 Hormigón mal colocado

Problema # 29: Hormigón mal colocado causa segregación

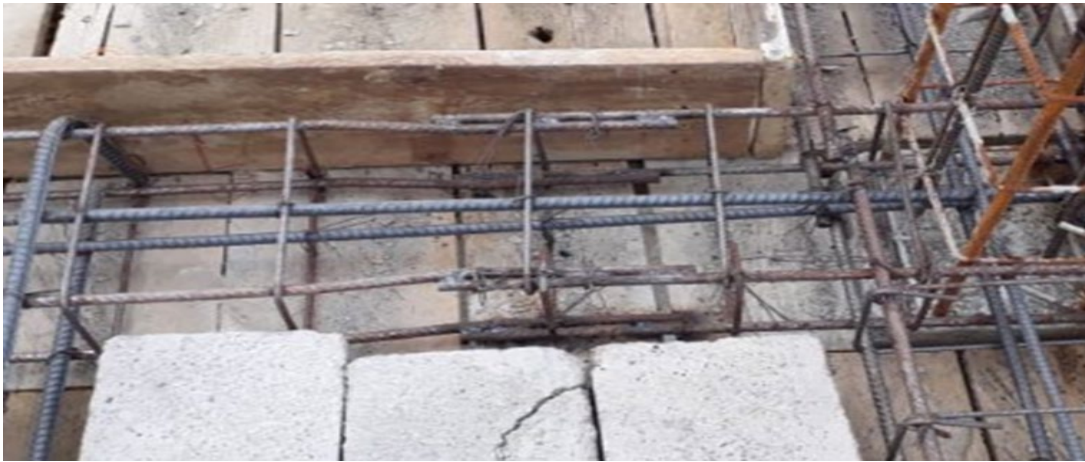
Ilustración 81 Mal armado de estribos en vigas de hormigón armado

Problema # 30: Mal armado de estribos en vigas de hormigón armado
