**PROYECTO DE INVESTIGACIÓN**

**APLICACIÓN DE LA LEY DE PARETO COMO ESTRATEGIA DE  
MEJORA EN LA ETAPA DE OPERACIÓN Y MANTENIMIENTO DE  
UN PAVIMENTO FLEXIBLE**

**GUAYAQUIL**

**2021**

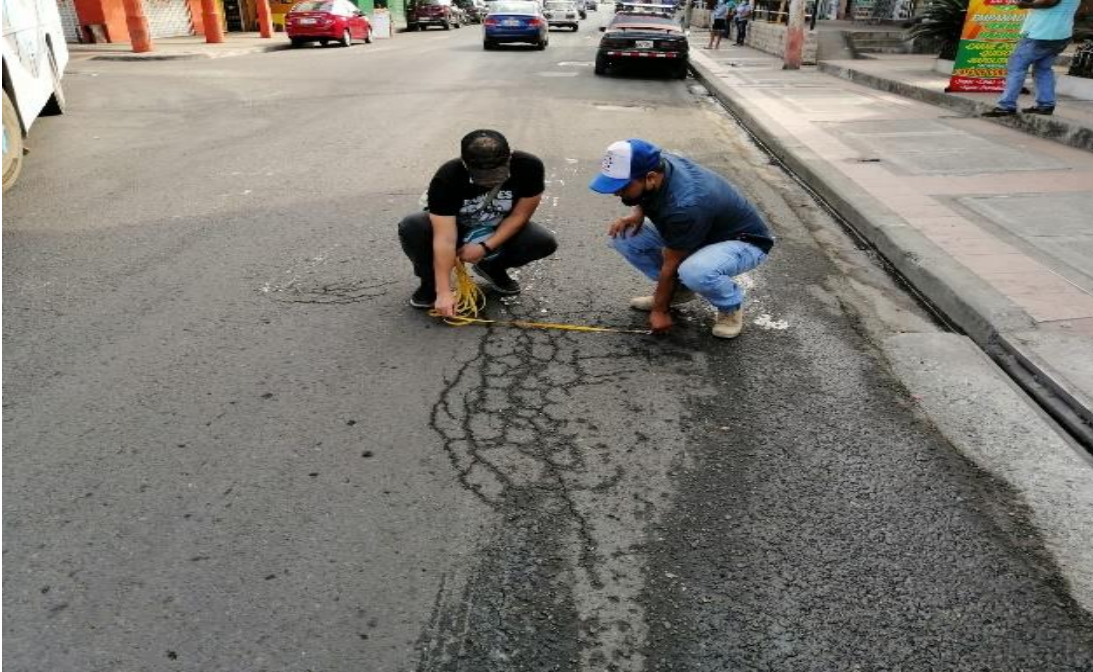
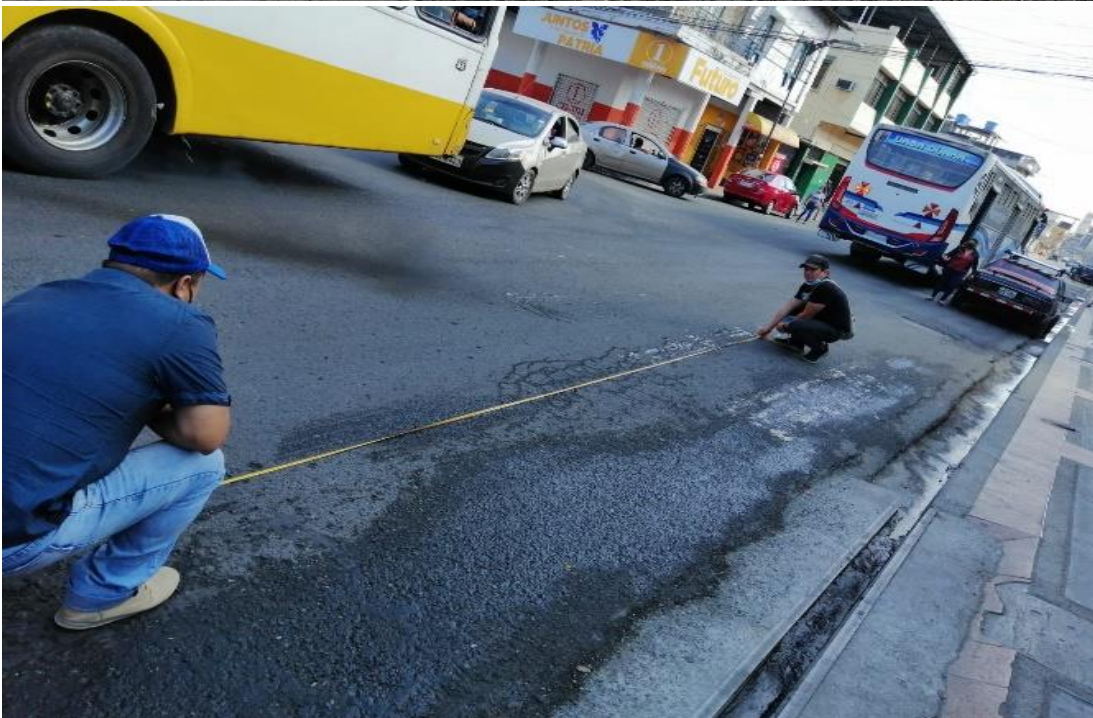
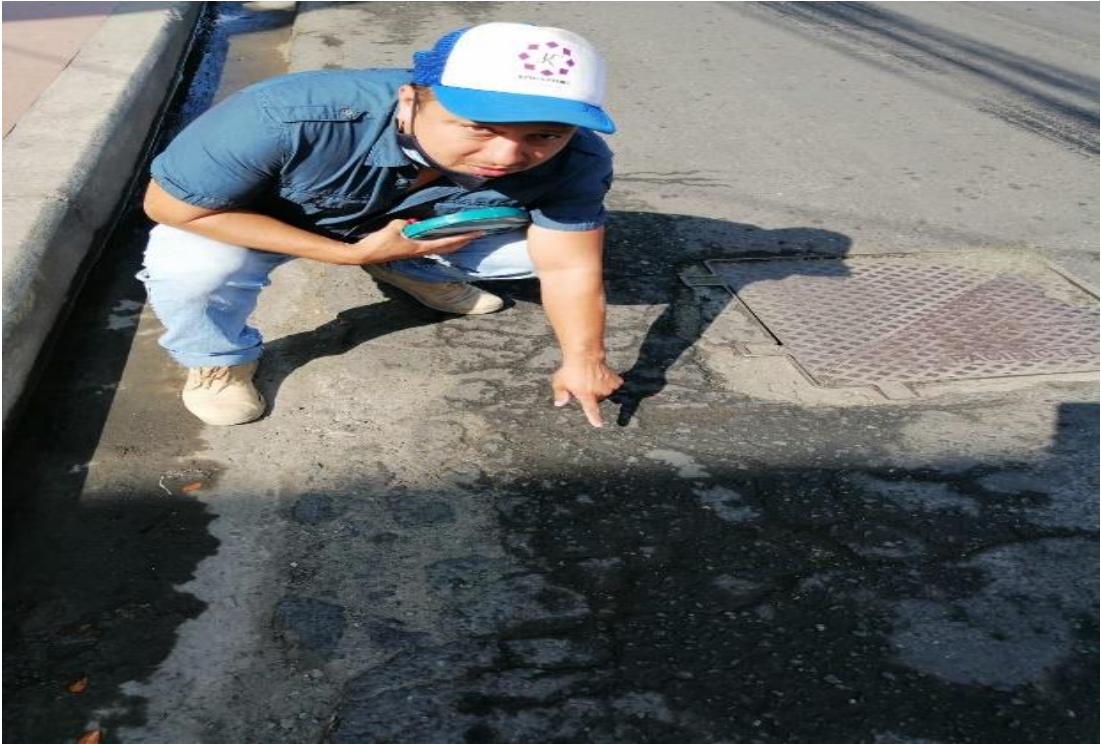
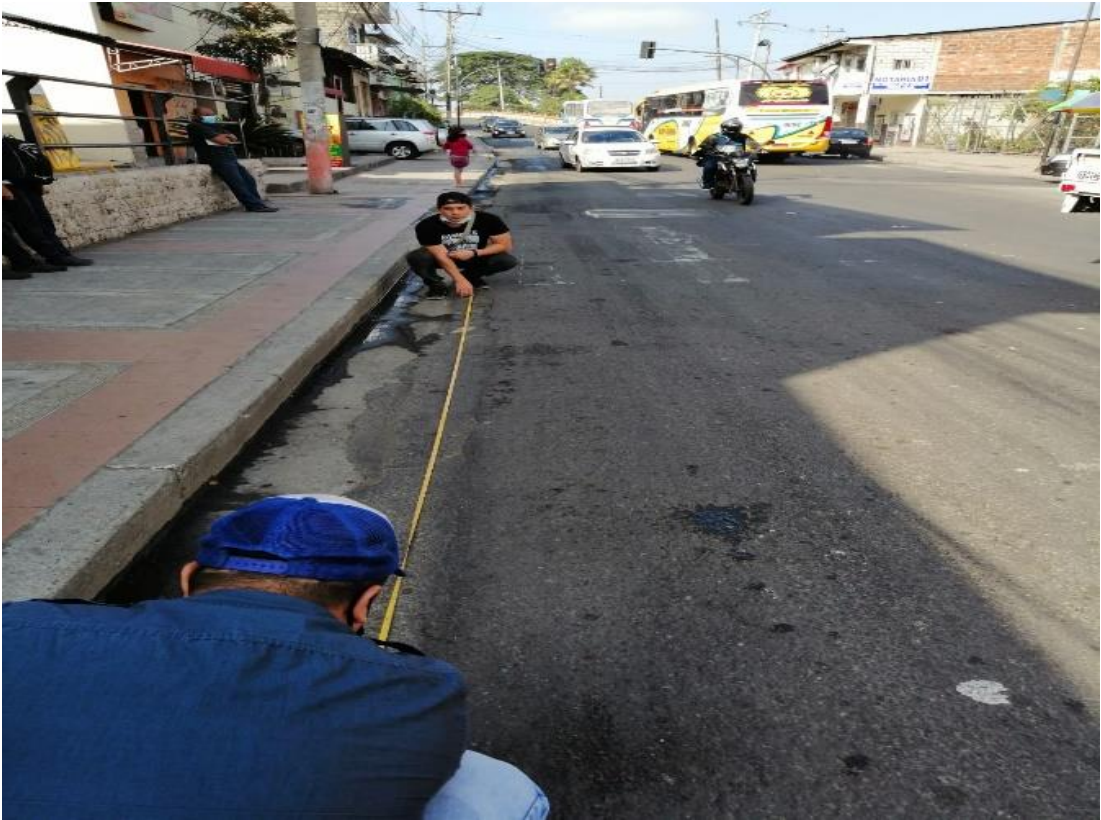
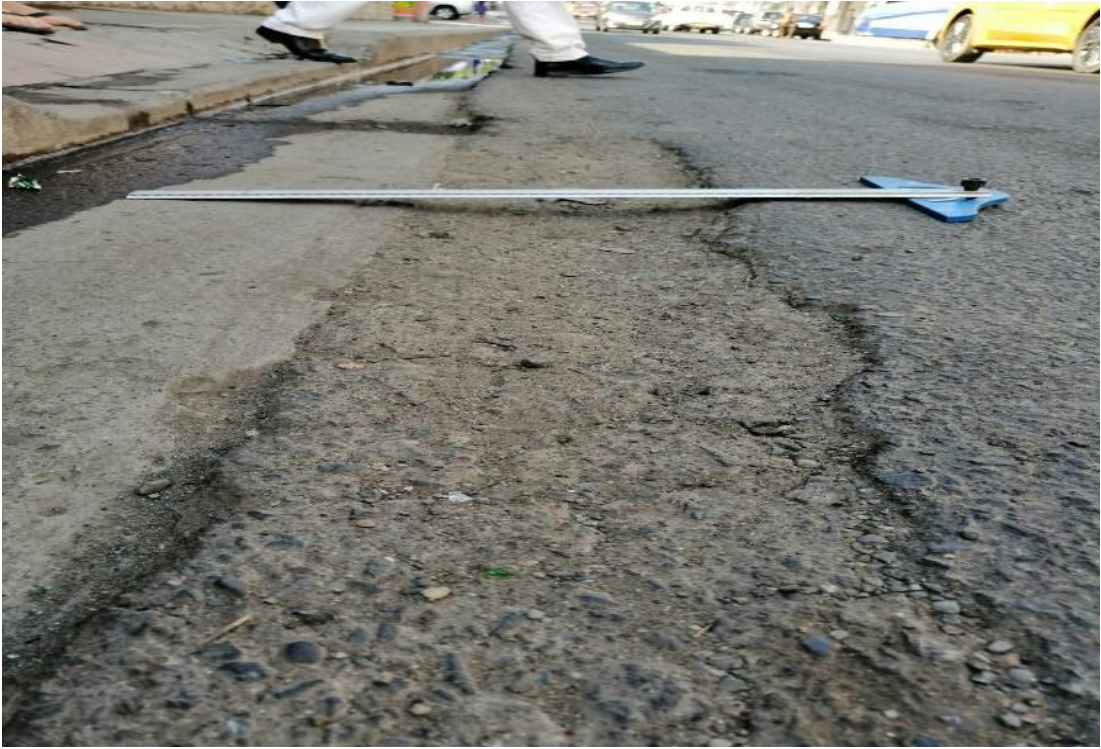
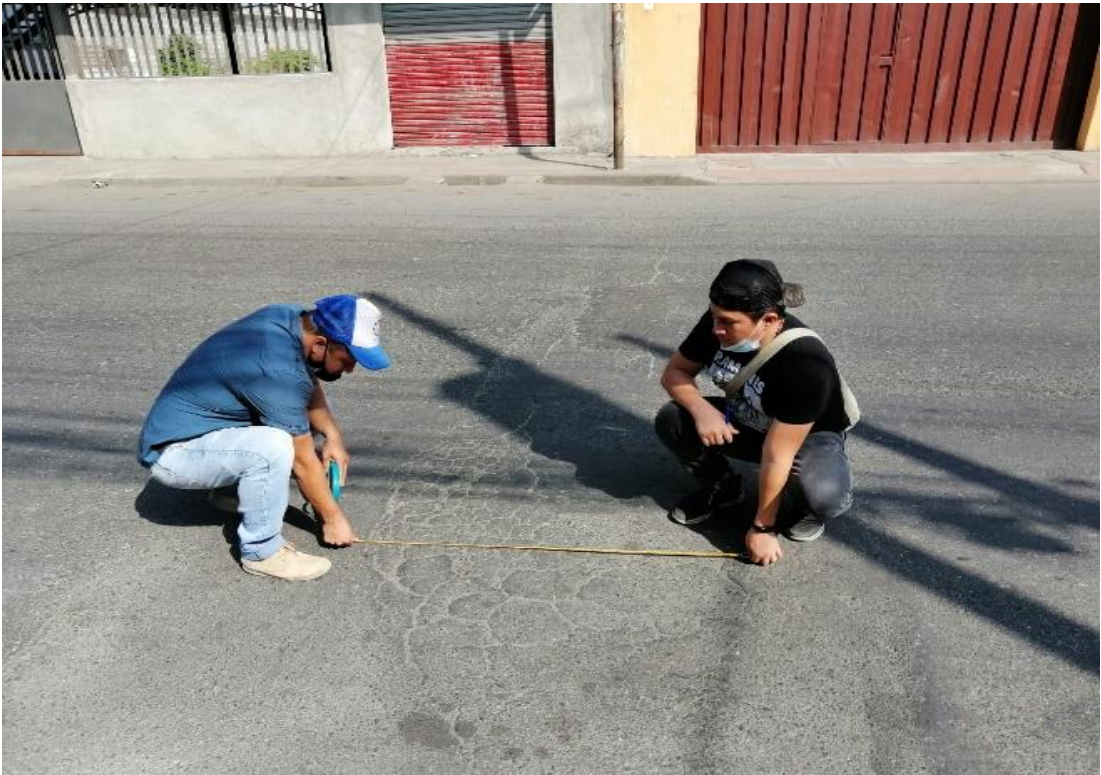
### Anexo 1 Fotografías de fallas encontradas en la avenida Gonzalo Aparicio

<b>TOTAL DE FALLAS INCIDENTES EN LA AV.GONZALO APARICIO</b>	
Grietas Longitudinales y Transversales	28
Baches	24
Parches	11
Desprendimiento de agregados	10
Piel de cocodrilo	10
Hinchamiento	1

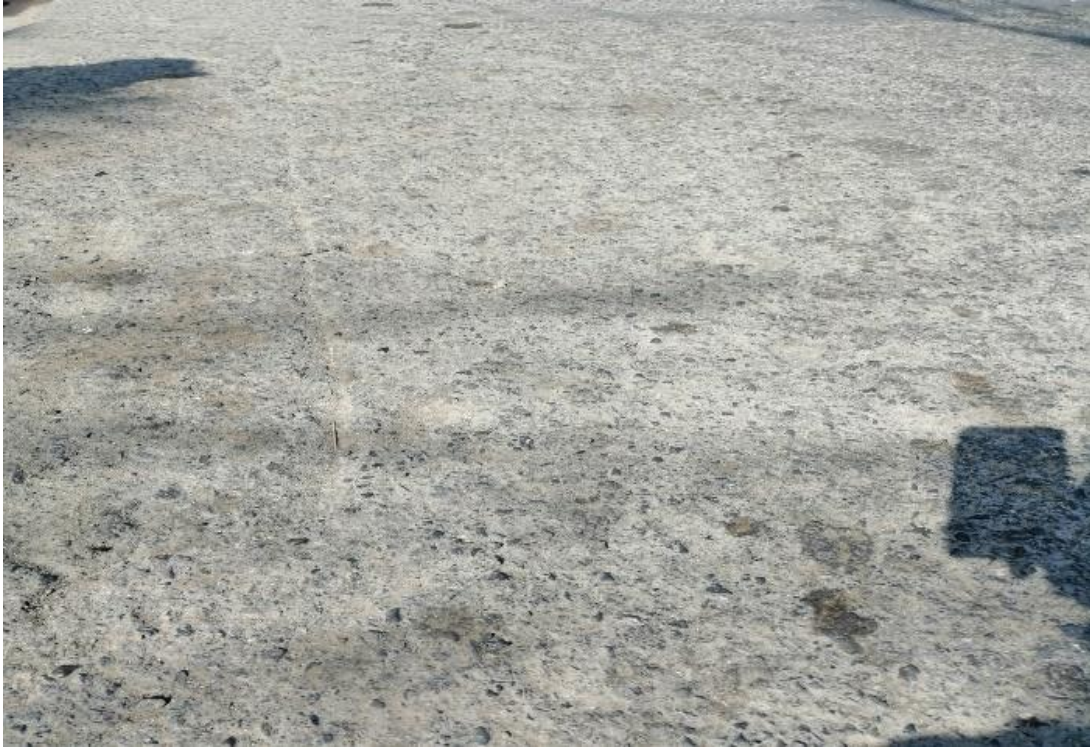
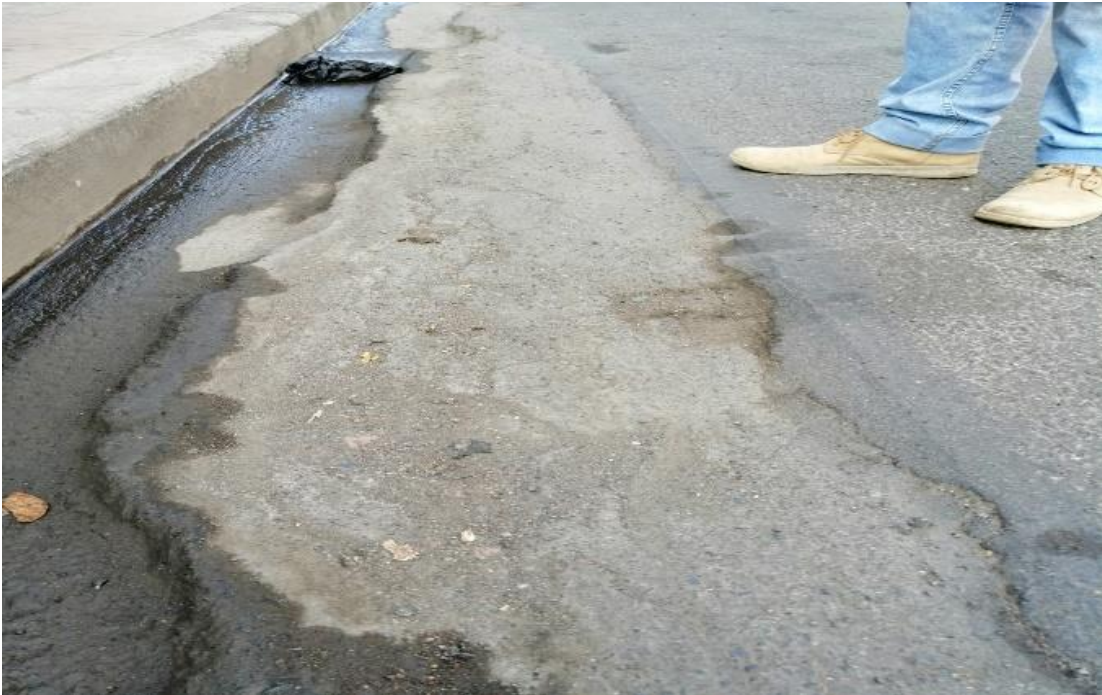
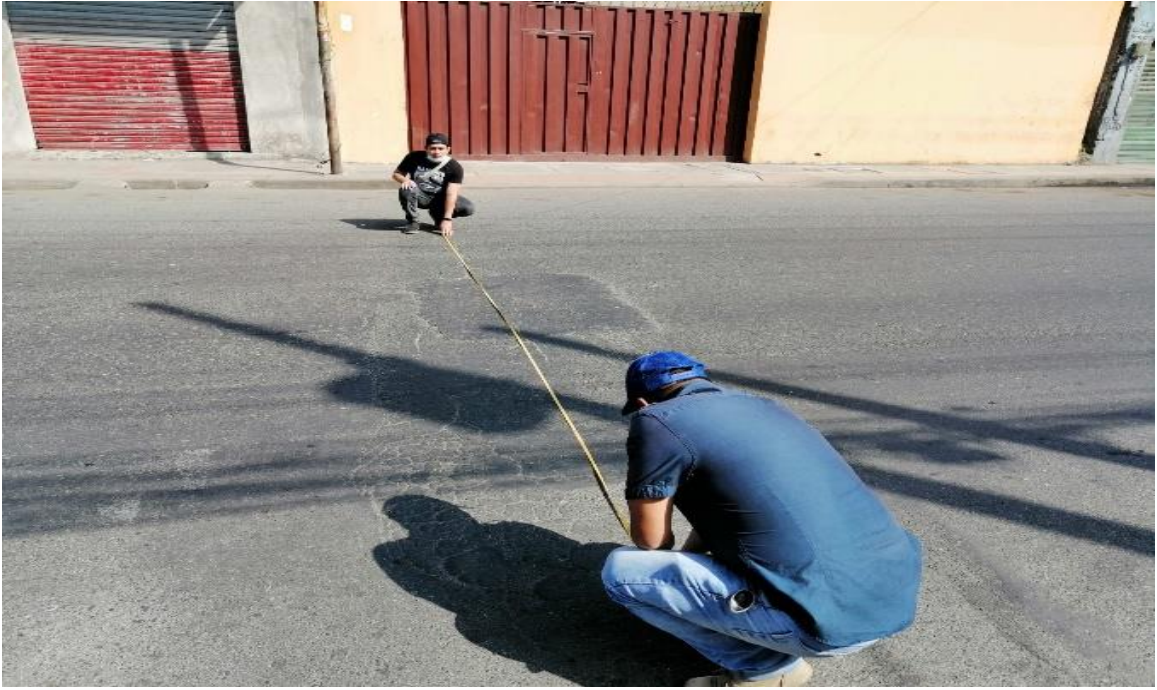
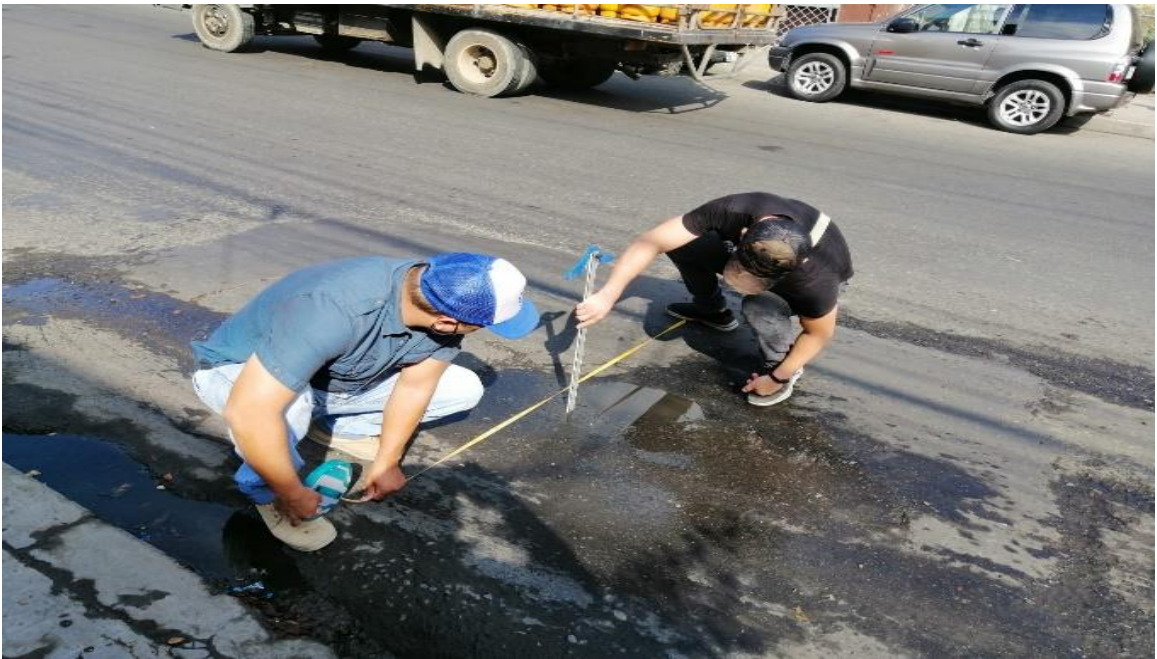
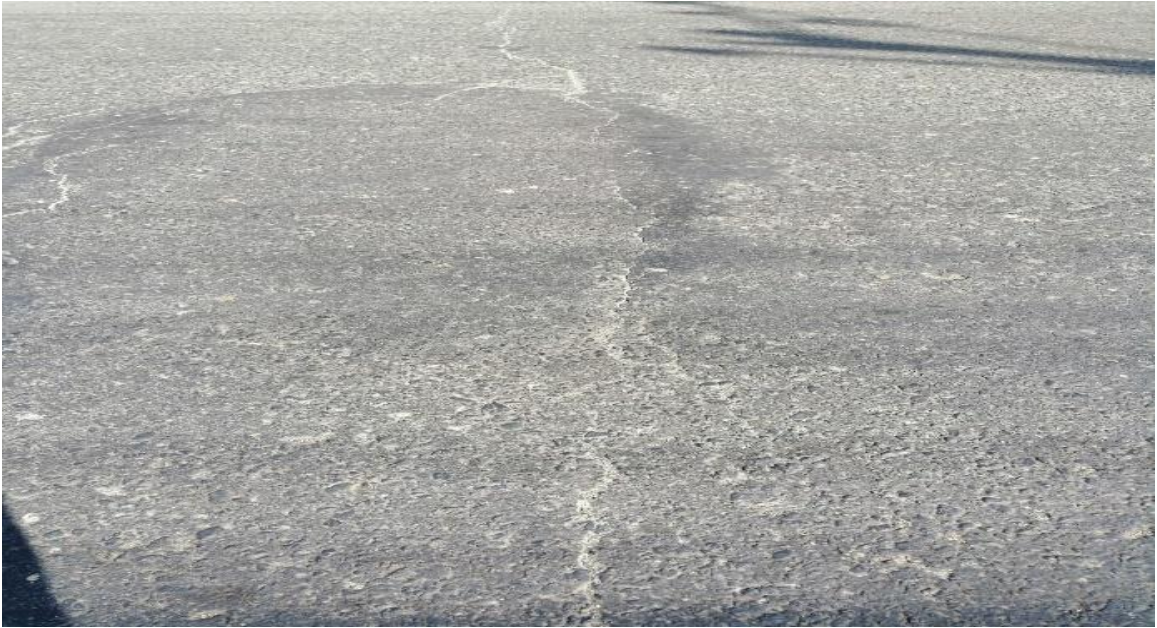
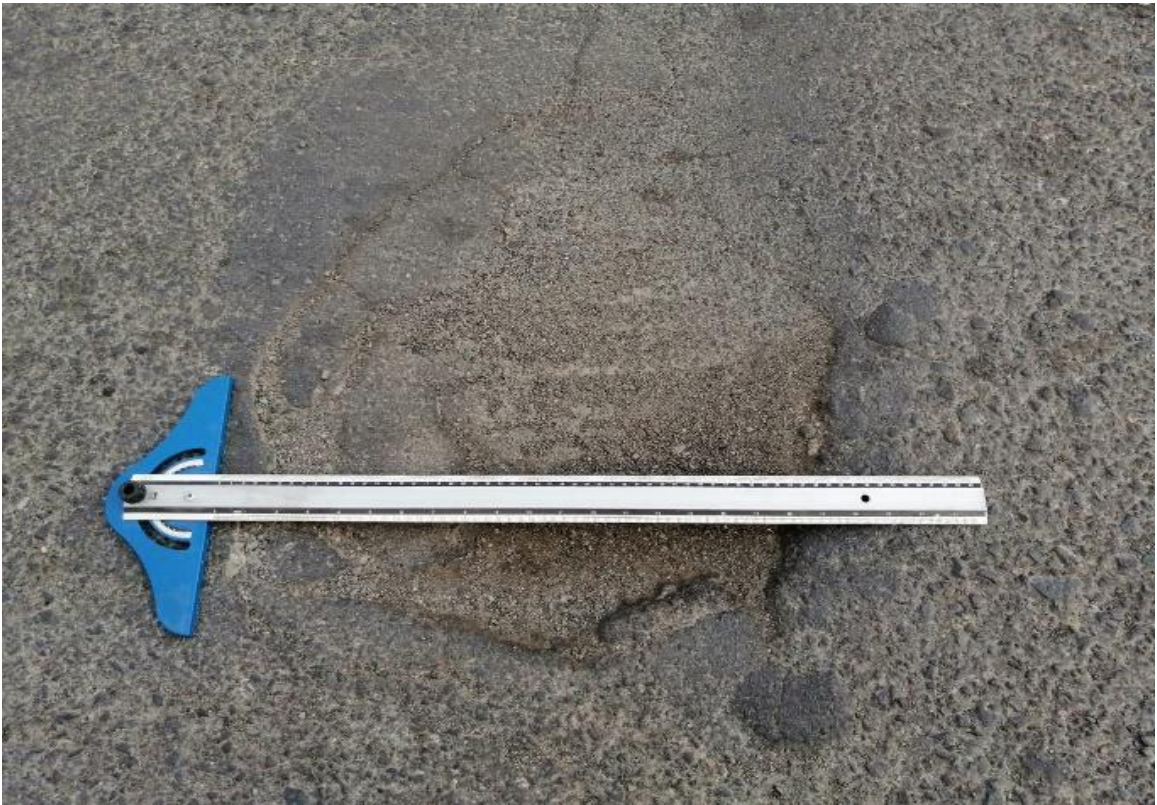
**Anexo 2 Fotografías de fallas encontradas en la avenida Nicolás Lapentti.**

Ingreso en la tabla la incidencia y la cantidad reportada				Cálculos automáticos			
INCIDENCIA/CAUSA	CANTIDAD	RANKING POR CANTIDAD	POSICIÓN REAL	INCIDENCIA/CAUSA	CANTIDAD	PARTICIPACIÓN PORCENTUAL	PARTICIPACIÓN PORCENTUAL ACUMULADA
Piel de cocodrilo	22	4	1	Grietas longitudinales y Transversales	35	26%	25,7%
Corrugacion	1	7	2	Baches	33	24%	50,0%
Fisura de borde	1	6	3	Parches	23	17%	66,9%
Grietas longitudinales y Transversales	35	1	4	Piel de cocodrilo	22	16%	83,1%
Parches	23	3	5	Desprendimiento de agregados	21	15%	98,5%
Desprendimiento de agregados	21	5	6	Fisura de borde	1	1%	99,3%
Baches	33	2	7	Corrugacion	1	1%	100,0%
