**UNIVERSIDAD LAICA VICENTE ROCAFUERTE
DE GUAYAQUIL**

CARRERA DE INGENIERÍA CIVIL

**“ANÁLISIS DE DAÑOS PRESENTES CAUSADOS POR EL SISMO 2016
EN LA ESTRUCTURA DEL EDIFICIO MUNICIPAL DE
ESMERALDAS”**

2023

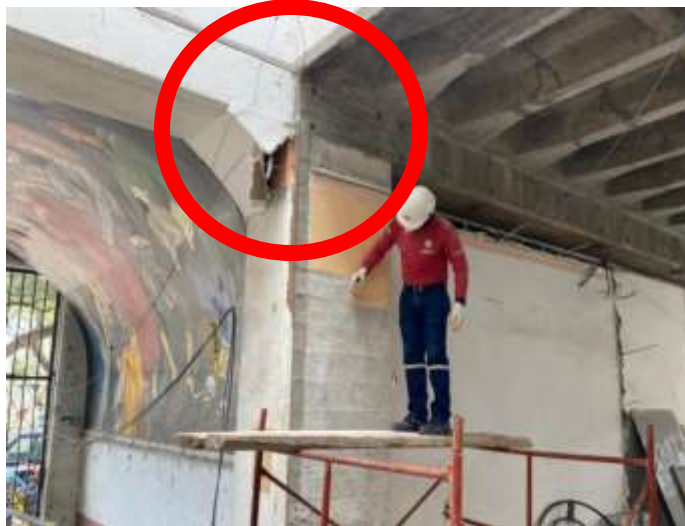
La estructura municipal presenta fenómenos de columnas cortas. Lo cual la columna rompe la cortante generando tensión que produce el corte, se logra observar.

Ilustración 21. *Rotura de columna edificio Municipal de Esmeraldas*

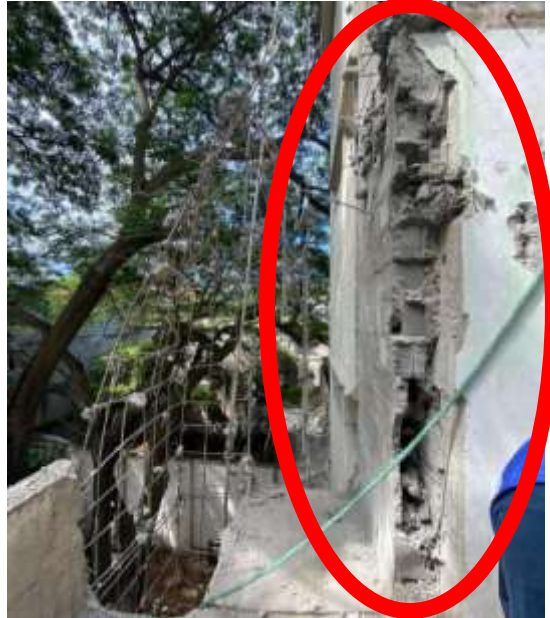
En la siguiente figura se muestra el fallo del muro por cortante, falta de refuerzo en armadura. Se produce cortante por hundimiento, la tensión generada por el segundo nivel a los elementos del primer nivel lo cual hacen que estos fallen.

Ilustración 22. Rotura de muro de Municipio de Esmeraldas

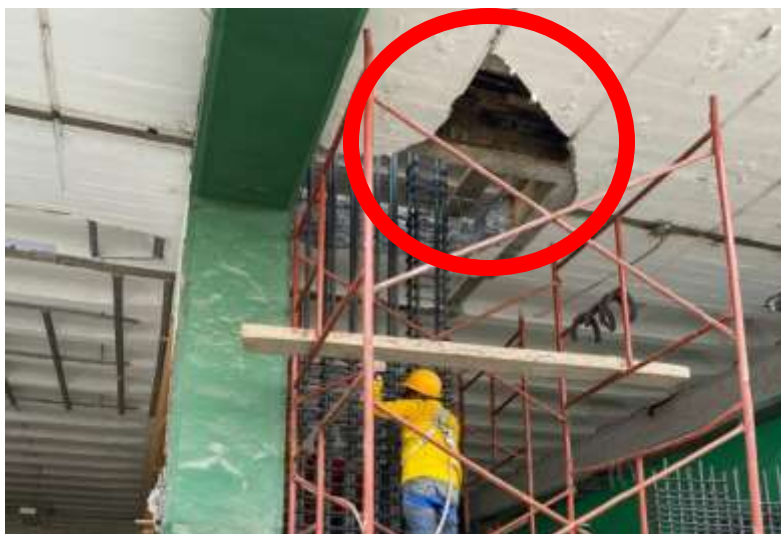
Se debe tener en cuenta que, para las edificaciones sísmicas, al momento de elaborar los muros, es de mucha importancia que el diseño sea equitativo, ya sea en la planta como en las elevaciones, ya que el peso debe estar equilibrado evitando los momentos torsor.

Ilustración 23. Rotura losa general en planta de Municipio de Esmeraldas

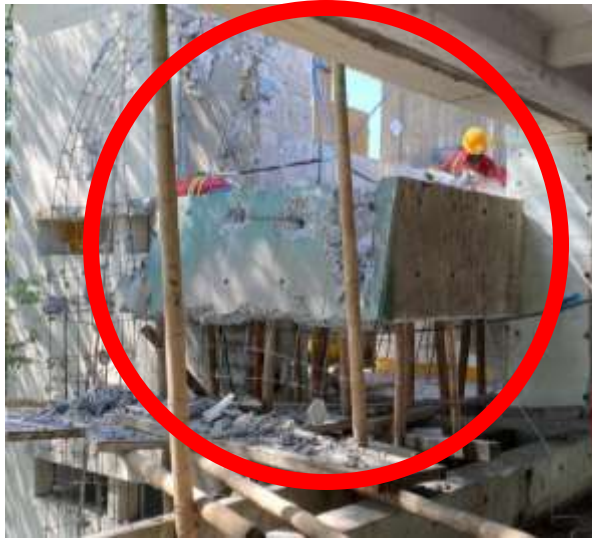
En esta ilustración se muestra como el edificio Municipal colapsa al fallar parte de su estructura interior aplastando el nivel inferior.

Ilustración 24. *Colapso General de escaleras de Municipio de Esmeraldas*

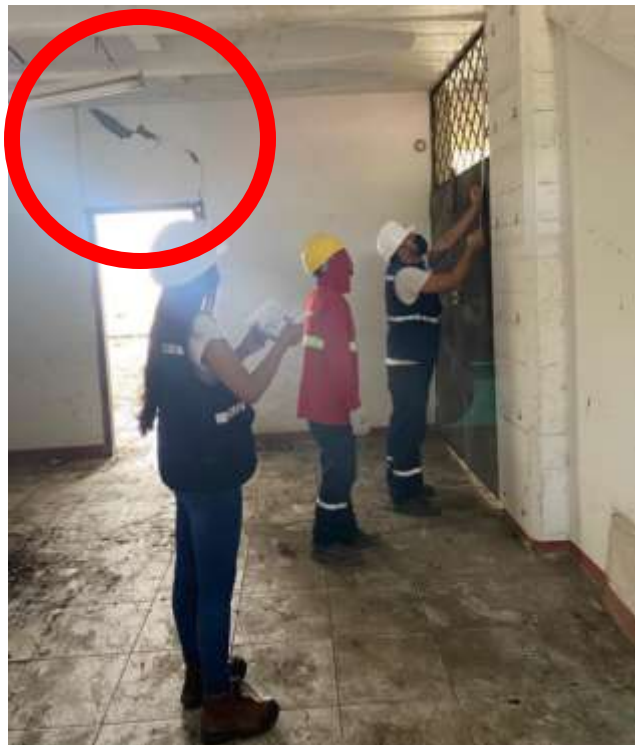
En esta ilustración se muestra una rotura grave en la estructura.

Ilustración 25. *Grietas graves en paredes (Municipio Esmeraldas)*

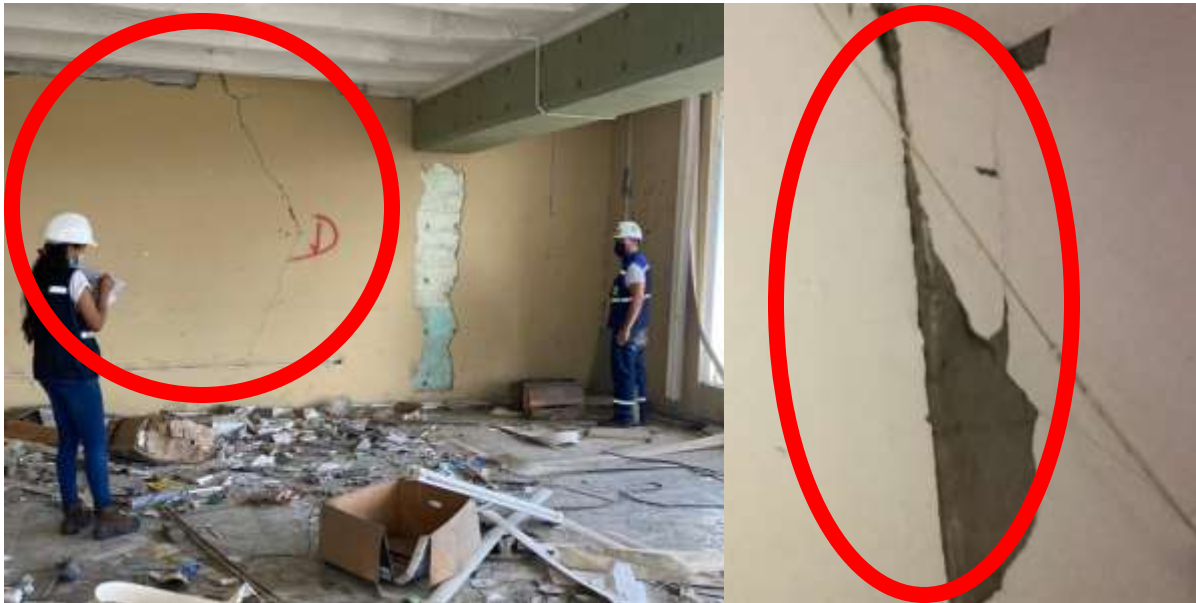
Se logra observar leves roturas dentro de la estructura.

Ilustración 26. Grietas leves en paredes (Municipio de Esmeraldas)

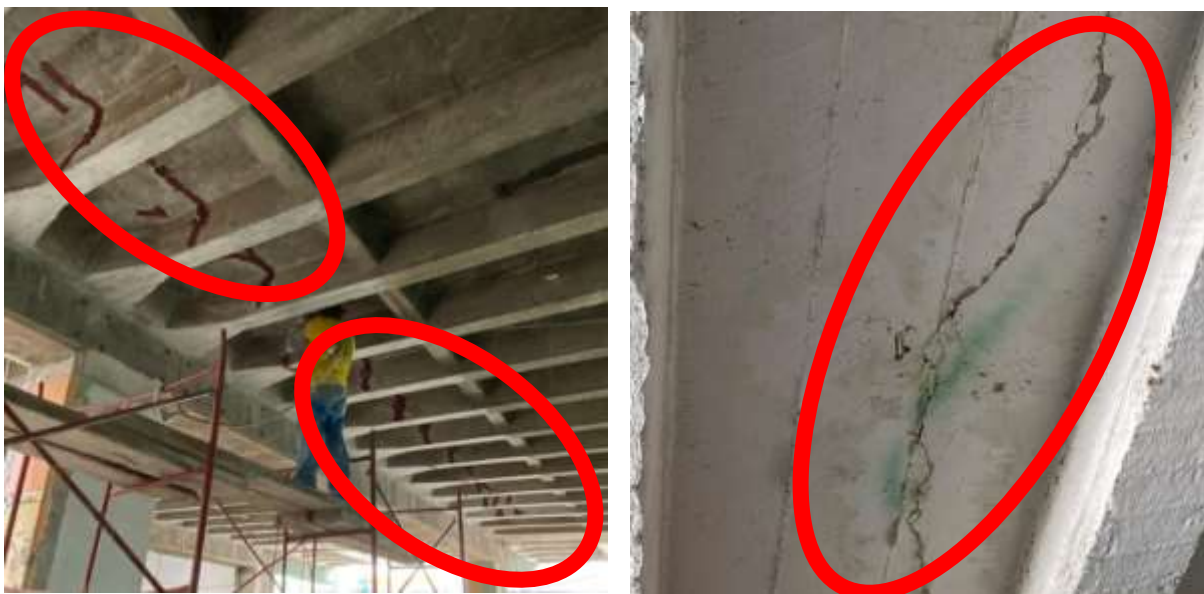
En la estructura se observan grietas en la losa en la segunda planta.

Ilustración 27. Grietas en losa (Municipio de Esmeraldas)

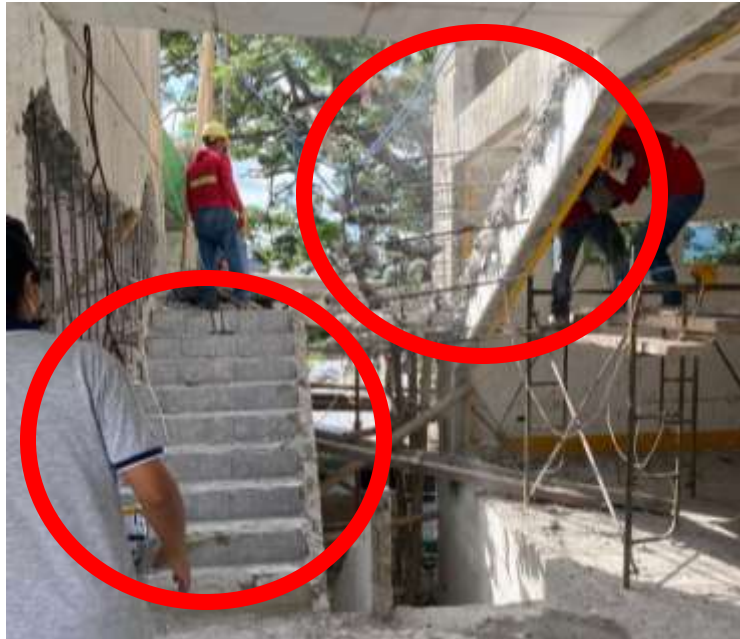
La escalera presenta un desprendimiento y agrietamiento.

Ilustración 28. Fallo en escalera (Municipio de Esmeraldas)

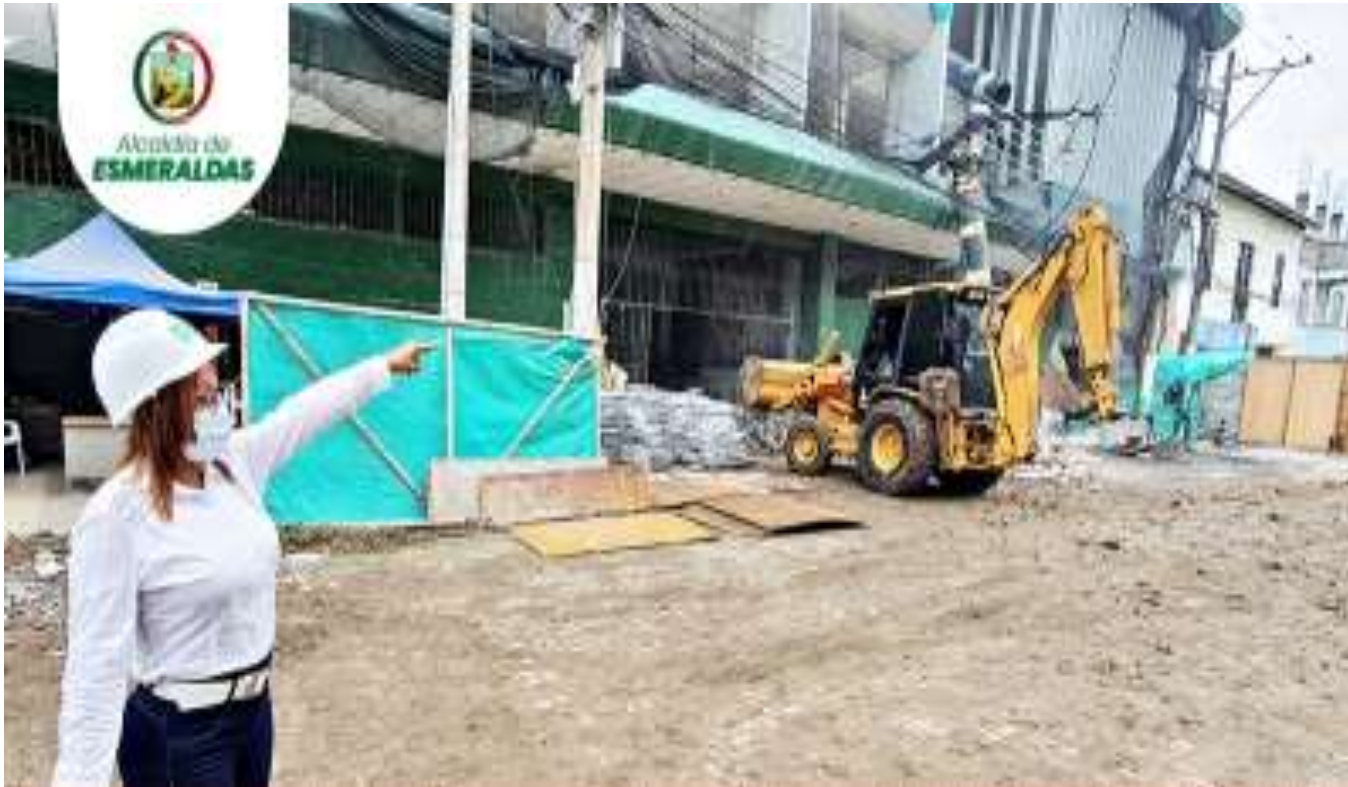
Anexo 2. *Edificio Municipal de Esmeraldas después del sismo 16 de abril del 2016 en remodelación*
