## Edificio Bacardí: historia arquitectónica y estado de conservación de un ícono habanero del siglo XX

Se realizó un estudio del deterioro en un edificio de elevado valor patrimonial construido con hormigón armado. El objetivo fue estudiar el estado de la obra producto del fenómeno de la corrosión en los aceros de refuerzo debido a la influencia de la carbonatación, la eflorescencia y el hormigón altamente contaminado por iones cloruro. Diferentes ensayos como termografía infrarroja, resistencia a compresión y determinación del perfil de penetración de iones cloruro, así como la descripción estructural fueron usados en el estudio. De esta forma, se demostró que la exposición durante décadas a ciclos de humectación y secado, en presencia de un hormigón contaminado por cloruros debido al empleo de arena de mar para la construcción del edificio, unido a deficientes acciones de mantenimiento, conllevaron a avanzados deterioros por corrosión. Los daños se extienden a casi toda la elevación de las fachadas, las losas de entrepiso de hormigón armado y la estruc-

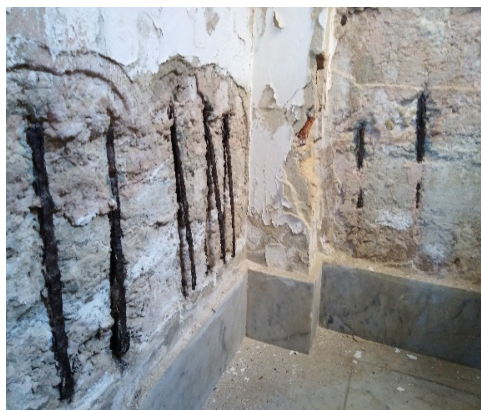
**Figura 6**

De igual forma, es apreciable extensas áreas de formación de eflorescencias como resultado de la precipitación de las sales y la lixiviación de los álcalis del cemento en forma de carbonatos. Esto conlleva a una disminución del pH del medio (acidificación del hormigón), lo cual vinculado con la presencia de iones cloruro, incrementa el daño en la estructura (Figuras 6 y 7).

*Corrosión, manchas de lixiviación y eflorescencia en vigas y columnas*

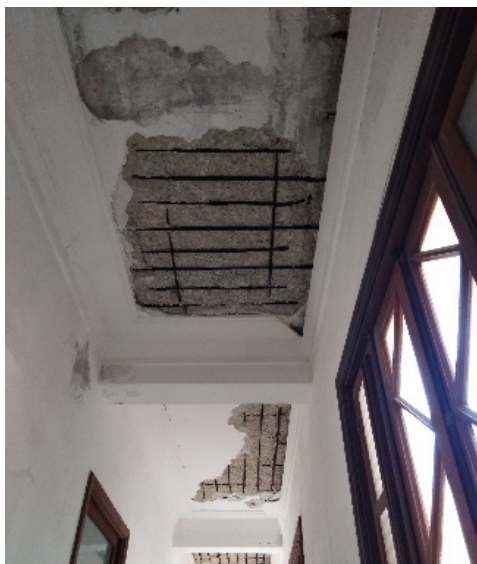
**Figura 7**

*Desprendimientos del recubrimiento en losas de hormigón armado por corrosión de los refuerzos de acero*

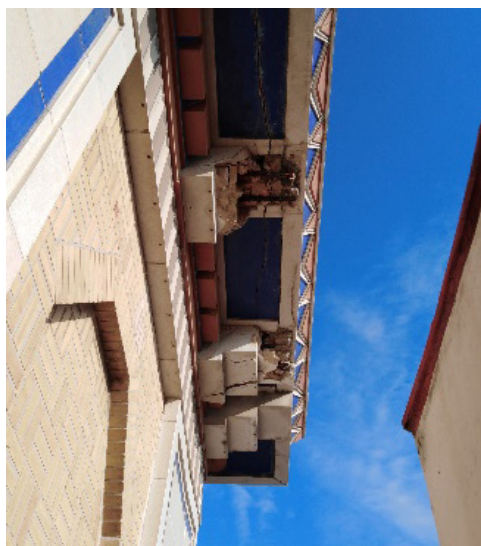
**Figura 8**

En las caras exteriores de la torre es significativo el daño existente en los balcones del octavo nivel. Todas las ménsulas están afectadas por corrosión de los anclajes de acero, con desprendimiento y grietas. Los balaustres y decorados de terracota de los muros están dañados por la corrosión de los anclajes de acero y perfiles estructurales (Figuras 8 y 9).

*Fractura de viga y ménsulas por corrosión de las barras de refuerzo*

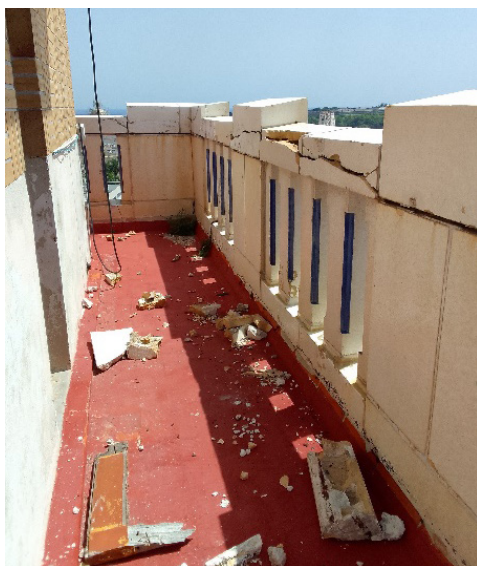
**Figura 9**

*Fractura de las barandas de terracota de los balcones por corrosión del perfil de sujeción*

En el caso de la torre-mirador la situación es aún más compleja que en la fachada del edificio debido a que las molduras y balaustres de terracota que la revisten son piezas de gran tamaño que, al ser huecas y estar fracturadas, deben desmontarse para reproducirse.

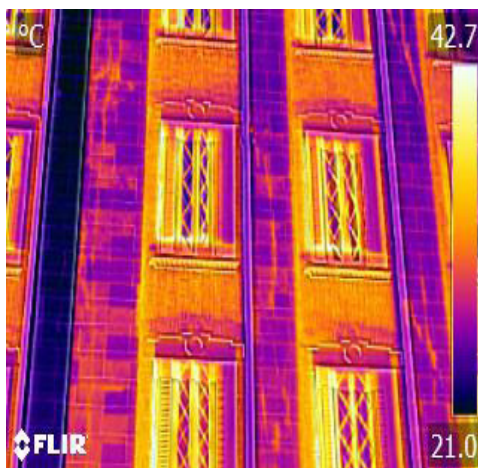
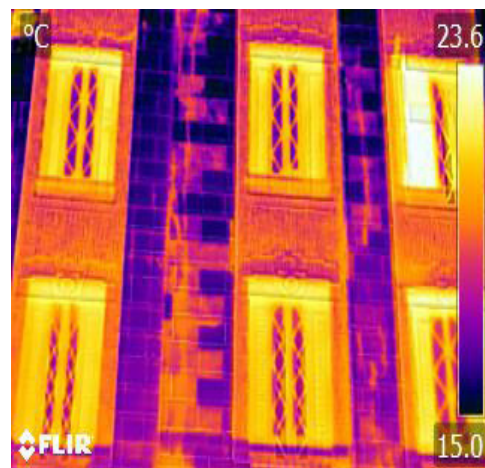
### Figura 10

y desprendimiento de material. Los estudios termográficos realizados en la fachada principal muestran con mejor claridad las grietas presentes. Estas fueron provocadas por corrosión de los perfiles y piezas de anclajes existentes de soporte de los mármoles y ladrillos. La visual térmica refleja que las grietas se extienden a casi toda la altura del muro de fachada, lo que sugiere que el deterioro por corrosión es significativo (Figura 10).

*Imágenes termográficas de la fachada principal*

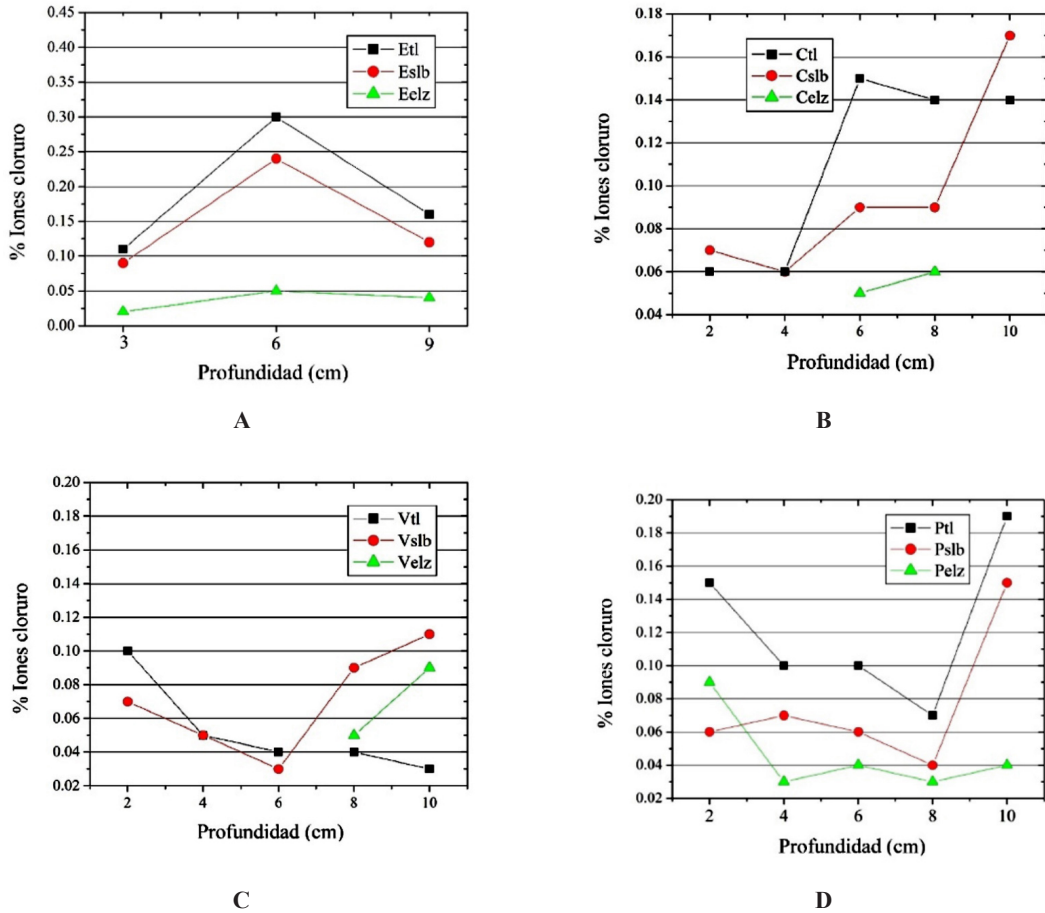
Figura 11

el interior de la edificación en el séptimo nivel, a una altura superior a los 30 m y una distancia de más de 700 m de la franja de costa norte, lo cual hace poco probable la incidencia de aerosol marino sobre el estado de corrosión de las barras. Las elevadas concentraciones de cloruro (tl) obtenidas, demuestran que para la construcción de la edificación se empleó arena de mar.

Las infiltraciones de agua pluvial sucedidas durante décadas condujeron a un fuerte lavado de los álcalis de cemento y las sales de cloruro, lo que conllevó al avanzado deterioro por corrosión localizada de las barras. En las muestras tomadas en la escalera fue donde se registraron las mayores concentraciones de cloruro solubles. La rama de la escalera es de los elementos más afectados por lixiviación, además de presentar una profundidad de carbonatación aproximada de 6 cm. Como se conoce, este último fenómeno al originar una reducción del pH en la solución de los poros del hormigón, provoca que los enlaces iónicos formado entre los cloruros y los compuestos químicos del cemento (aluminatos tricálcico y bicálcico para formar

Valores promedio de concentración en función de la profundidad de penetración: A- escalera, B- columna, C- viga, D- muros.

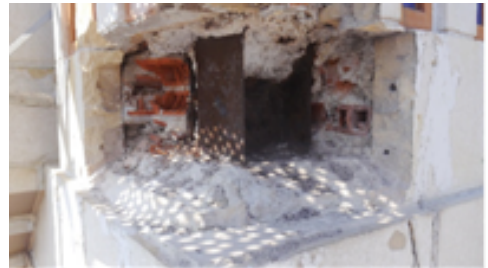
**Figura 13**

*Vista general de la cala 1, donde se puede observar el recubrimiento del perfil hasta la cara exterior de la terracota*

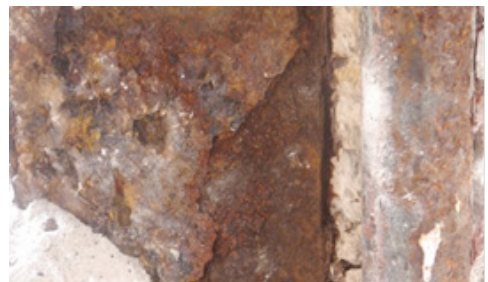
**Figura 14**

A partir de las calas realizadas se constató que los perfiles tipo I que forman las columnas presentan corrosión generalizada, excepto el alma del perfil de la cala 2, localizado en la cara exterior de la torre. Dicho proceso corrosivo coadyuva a la formación de las grietas verticales en el hormigón que los recubre, así como en el enchape con terracota (Figuras 13, 14, 15, 16, 17, 18 y 19). En las calas realizadas en este nivel no se localizaron las piezas de anclaje de la terracota, por lo cual se infiere que -al menos- en la estructura de la torre-mirador, la adhesión fue realizada únicamente mediante mortero de chamota. Los resultados obtenidos de las mediciones realizadas en cada una de las columnas y vigas estudiadas se muestran en las Tablas 2 y 3.

*Delaminación de la parte exterior del ala que se localiza a su vez hacia el interior de la escalera de la torre en la cala 2*

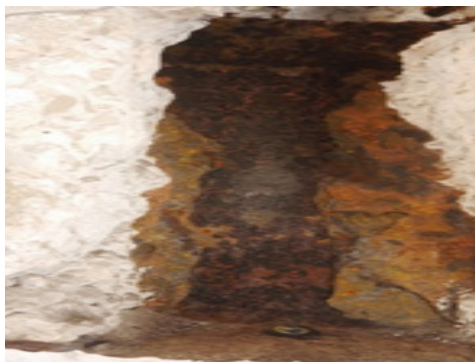
**Figura 15**

*Corrosión generalizada y delaminación en el extremo del ala inferior con significativa pérdida de sección (cala 3)*

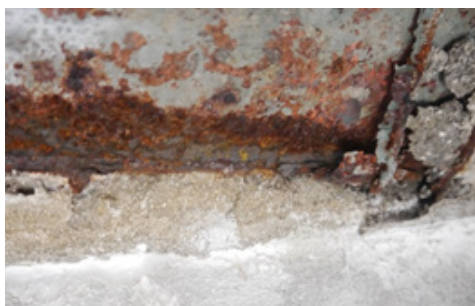
**Figura 17**

*Corrosión y delaminación significativa del extremo del ala inferior contra el muro (cala 4)*

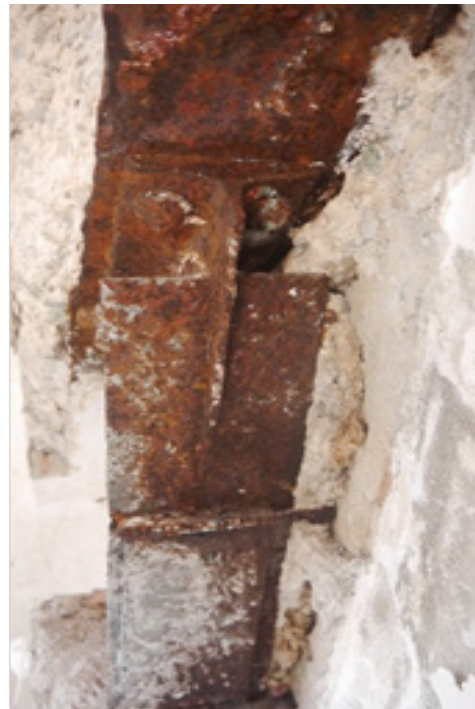
**Figura 19***Unión del tornapuntas con la viga. Se constató un refuerzo colocado por debajo de los dos lados inferiores de los perfiles tipo L*

constituyen presentan corrosión generalizada, lo que coadyuva a la formación de las grietas horizontales laterales e inferiores del hormigón que las recubre, de estas vigas estudiadas la más crítica es la de la cala 3, (Figura 19).

remaches (Tablas 4 y 5). Estos elementos mencionados anteriormente muestran un proceso corrosivo generalizado con pérdida de sección en las alas y alma de los perfiles. Los refuerzos colocados bajo los lados inferiores de los perfiles tipo L que componen las tornapuntas están formados por planchuelas de 122 mm de ancho y 5.3 mm de espesor.
