**UNIVERSIDAD LAICA VICENTE ROCAFUERTE  
DE GUAYAQUIL**

**TRABAJO DE TITULACIÓN  
PREVIO A LA OBTENCIÓN DEL TÍTULO DE  
INGENIERO CIVIL**

**AUDITORÍA DE SEGURIDAD VIAL EN EL TRAMO SAN MATEO-  
CHINCA, DE LA VÍA E20 PROVINCIA DE ESMERALDAS**

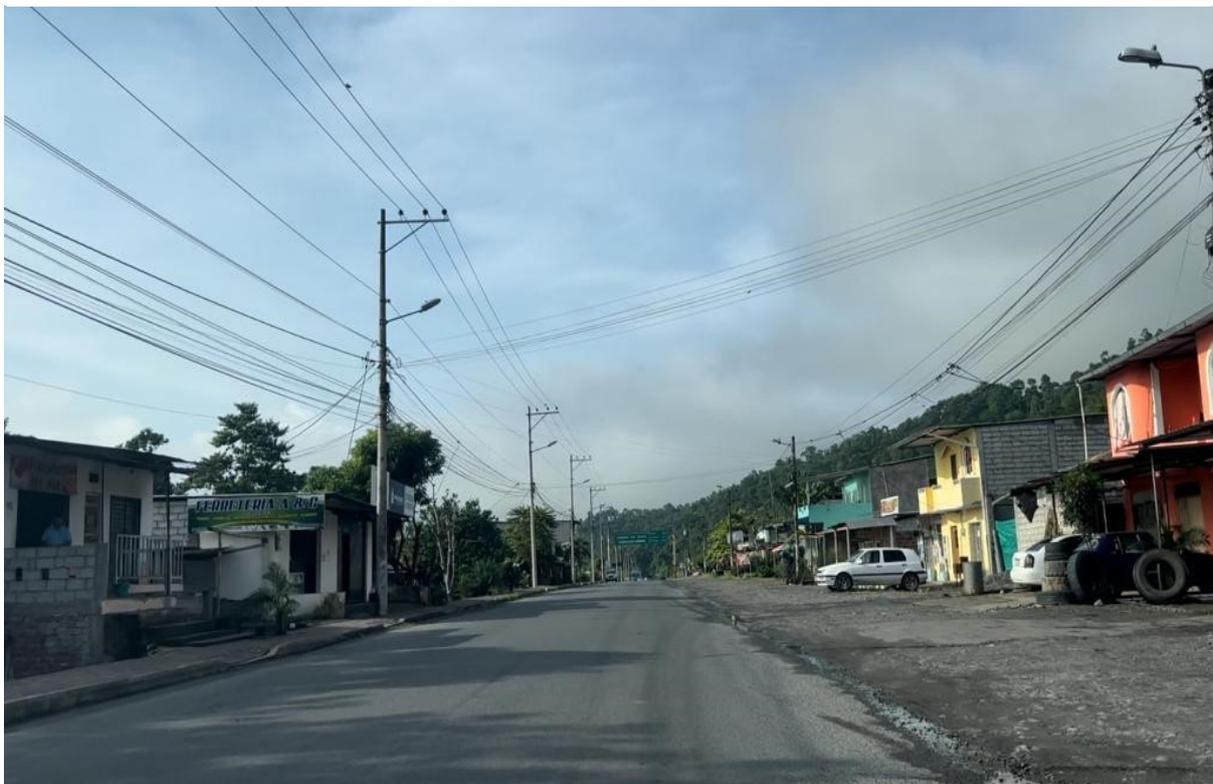
**Kilómetro 0+000 al 1+000.** Partiendo de San Mateo con dirección a Chinca, en el carril se puede apreciar que existen edificaciones al filo de la vía. La distancia de las edificaciones con la carpeta asfáltica oscila entre 3 y 8 metros. La señalización vertical informativa se encuentra deteriorada por la corrosión, de igual manera se empieza a evidenciar la aparición de baches. Al ser una zona poblada no se presencia de señalización horizontal y vertical, cunetas y bordillos al costado de la vía, incluso, no existen aceras por la cual transiten los peatones, haciendo que el espacio por donde se movilizan esté sujeto a ser parqueadero de vehículos. Como tal no existe límites para la circulación segura de peatones.

*Edificaciones al filo de la vía*

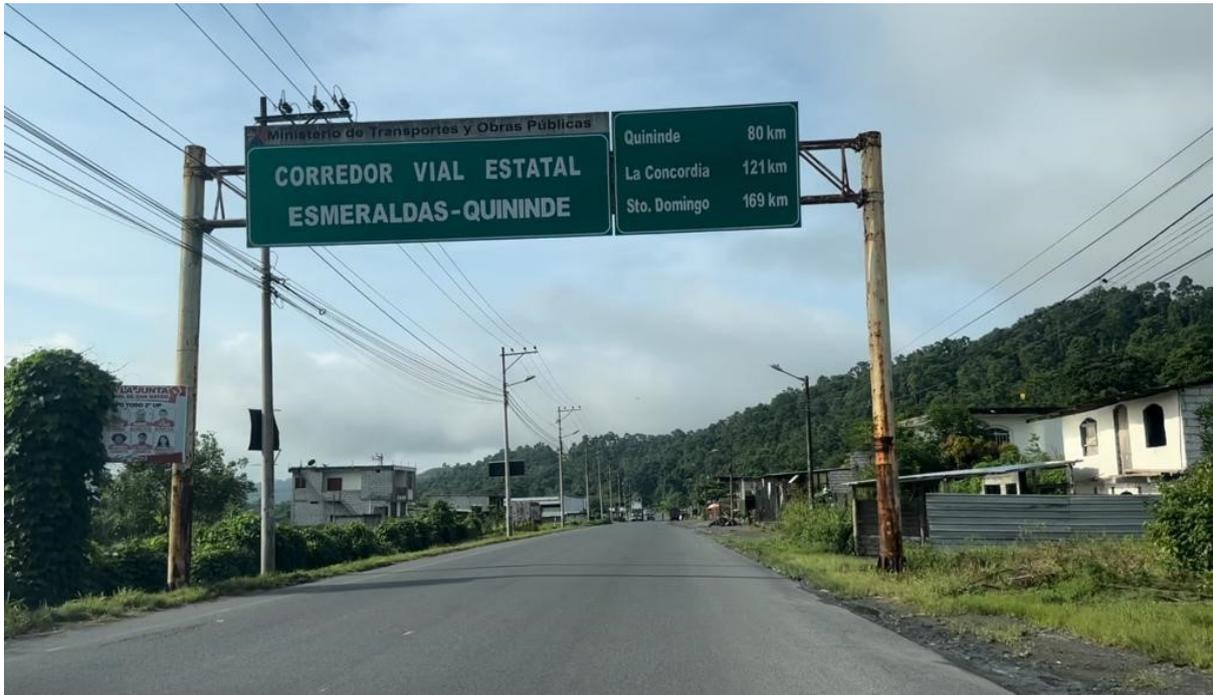
**Figura 19**

*Señalización horizontal deteriorada*

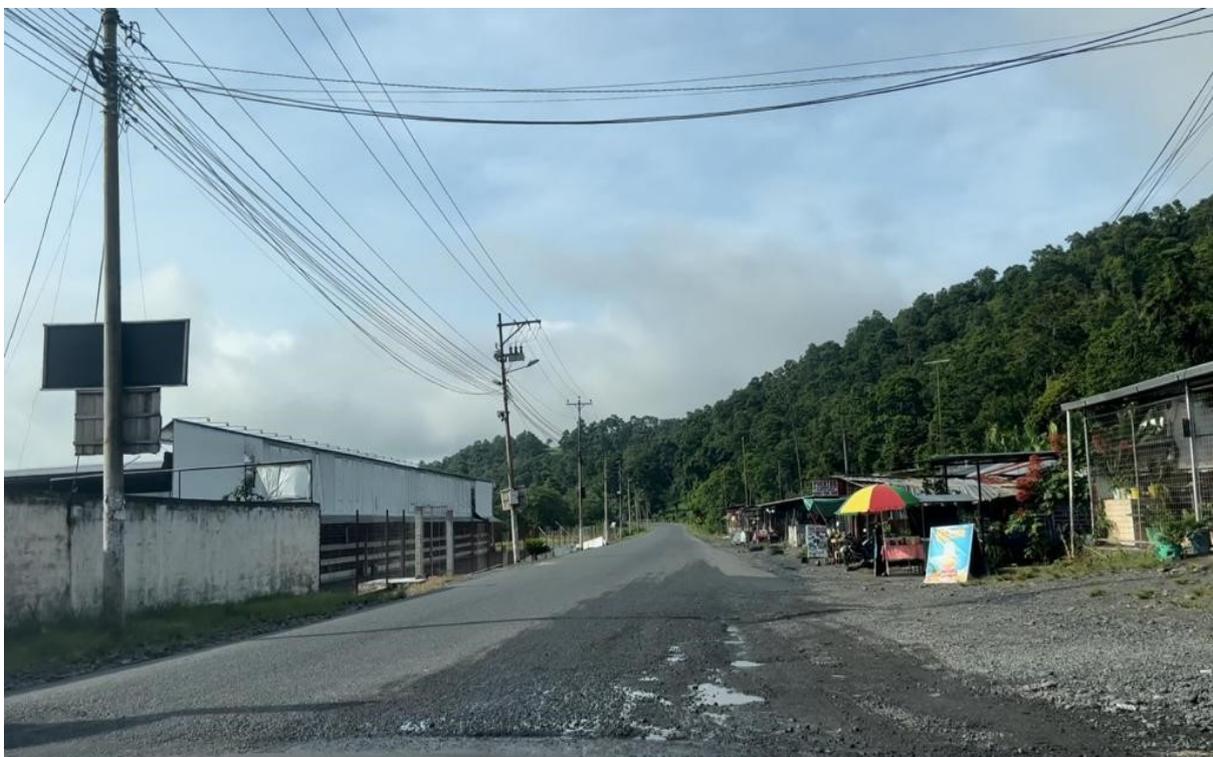
**Figura 20**

*Existencia de baches*

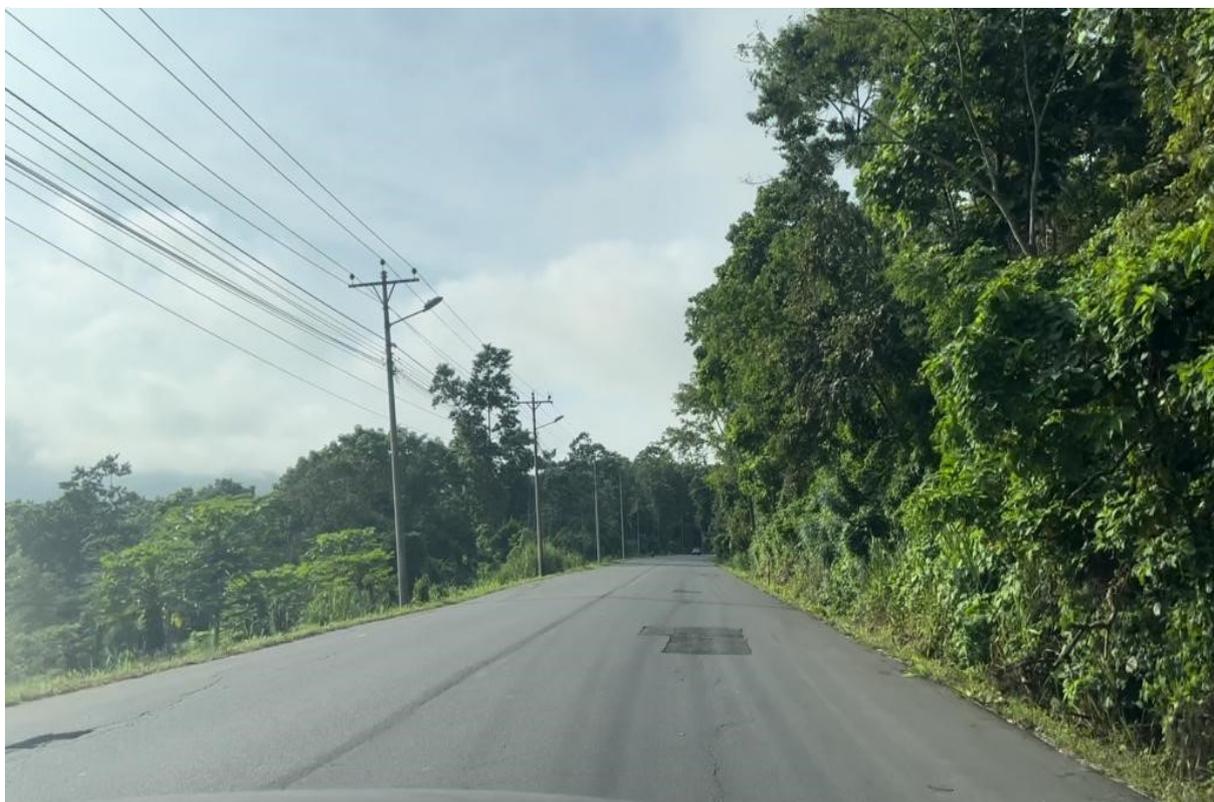
**Kilómetro 2+000 al 3+000.** No difiere en mucho con el kilómetro anterior, es más frecuente el deterioro de la carpeta asfáltica. La cobertura vegetal propia de la zona rodea el filo de la vía, la señalización horizontal está desgastada, es muy escasa la señalización vertical, las balizas son pocas y no existen tachas. La iluminación es nula en este sentido de la vía y las edificaciones existentes al costado de la vía sus cerramientos tienen distanciamiento de 2 metros. El ingreso que hay al siguiente recinto rural no tiene una correcta señalización horizontal, y las paradas de servicio de autobuses son improvisadas.

*Deterioro de la carpeta asfáltica*

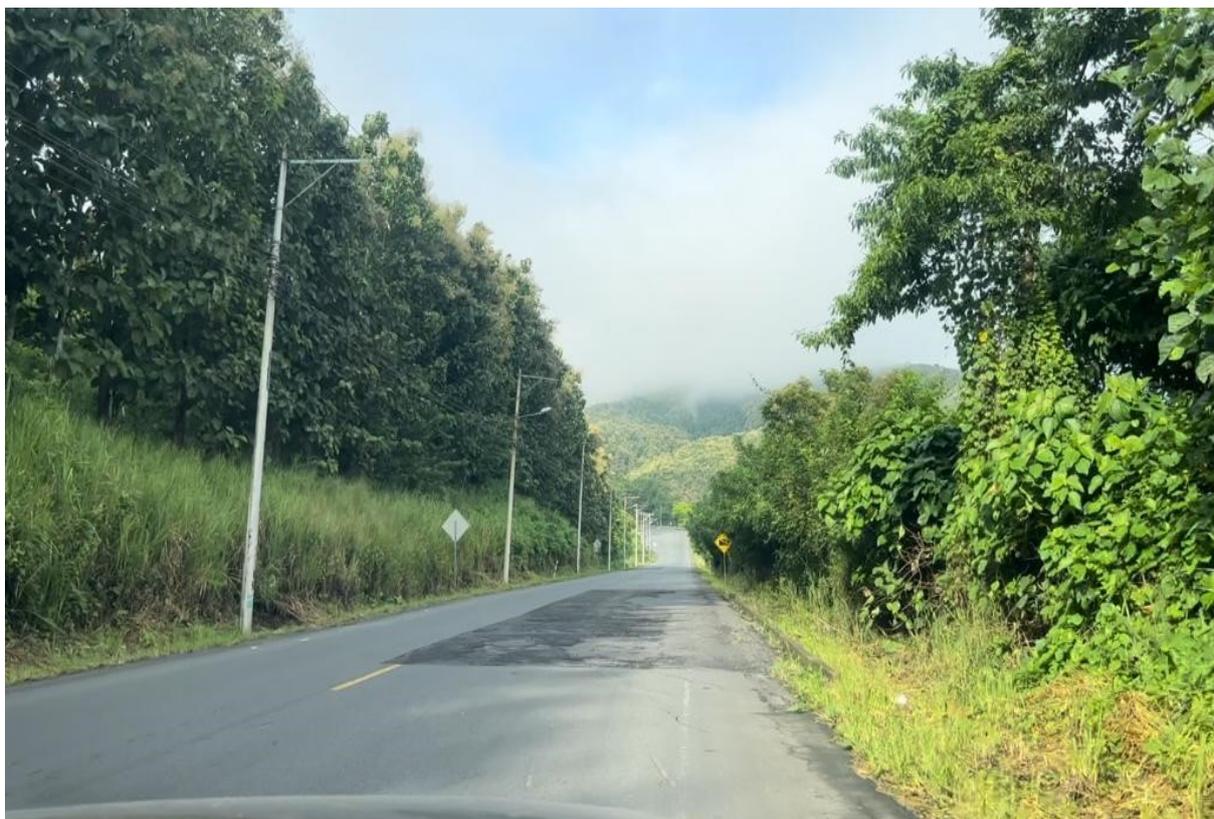
**Kilómetro 3+000 al 4+000.** En esta sección la vía continúa teniendo un carril en sentido de ida, el deterioro de la carpeta asfáltica es constante, al igual que la vegetación a los costados, no hay cunetas, y tampoco señalización (vertical y horizontal). A partir del kilómetro 3+400 se vuelve de dos carriles en el mismo sentido. La característica de este tramo es que en la calzada se observa señalización horizontal que delimitan el eje de vía, más no se evidencia la línea blanca que divide carriles cuando la vía permite doble circulación en el mismo sentido. Se evidencia la presencia de la señalización vertical, cunetas, luminarias, guardavías y leve desgaste en la carpeta asfáltica. Hay presencia de señalización horizontal, cunetas, luminarias, guardavías y leve desgaste en la carpeta asfáltica.

*Desgaste de la carpeta asfáltica*

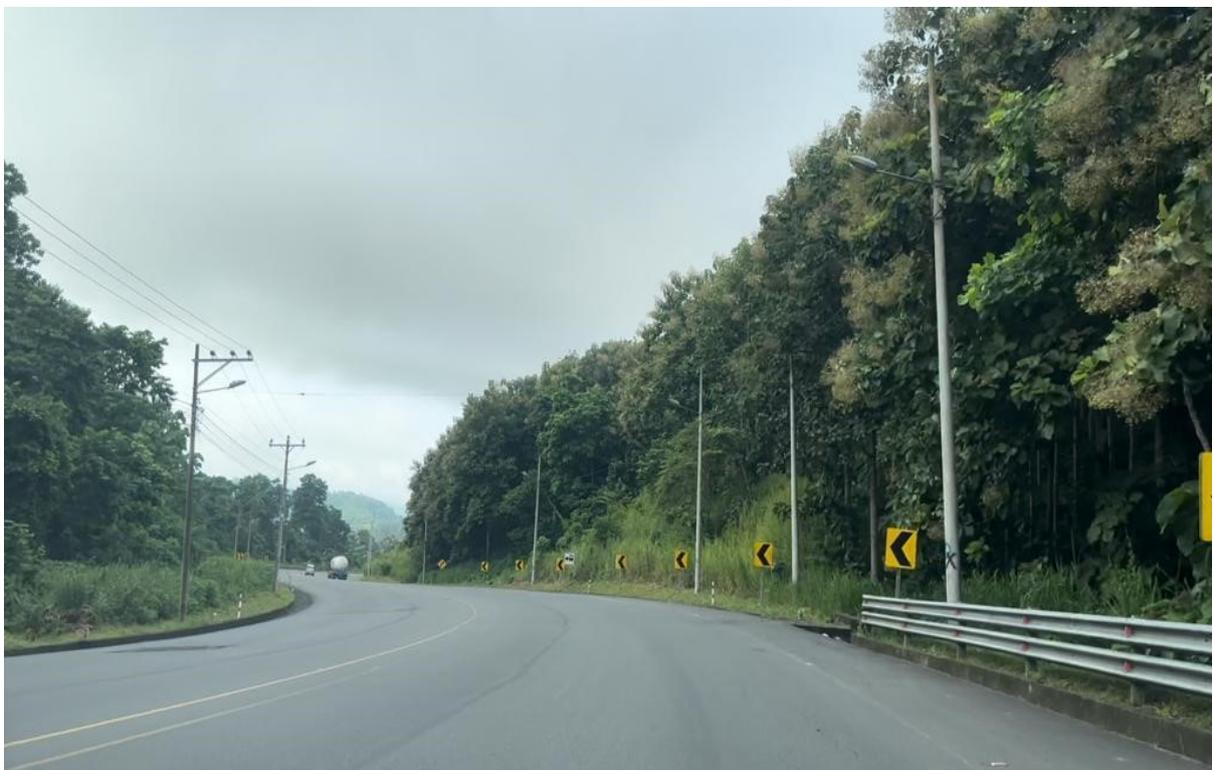
*Desgaste de la línea blanca*

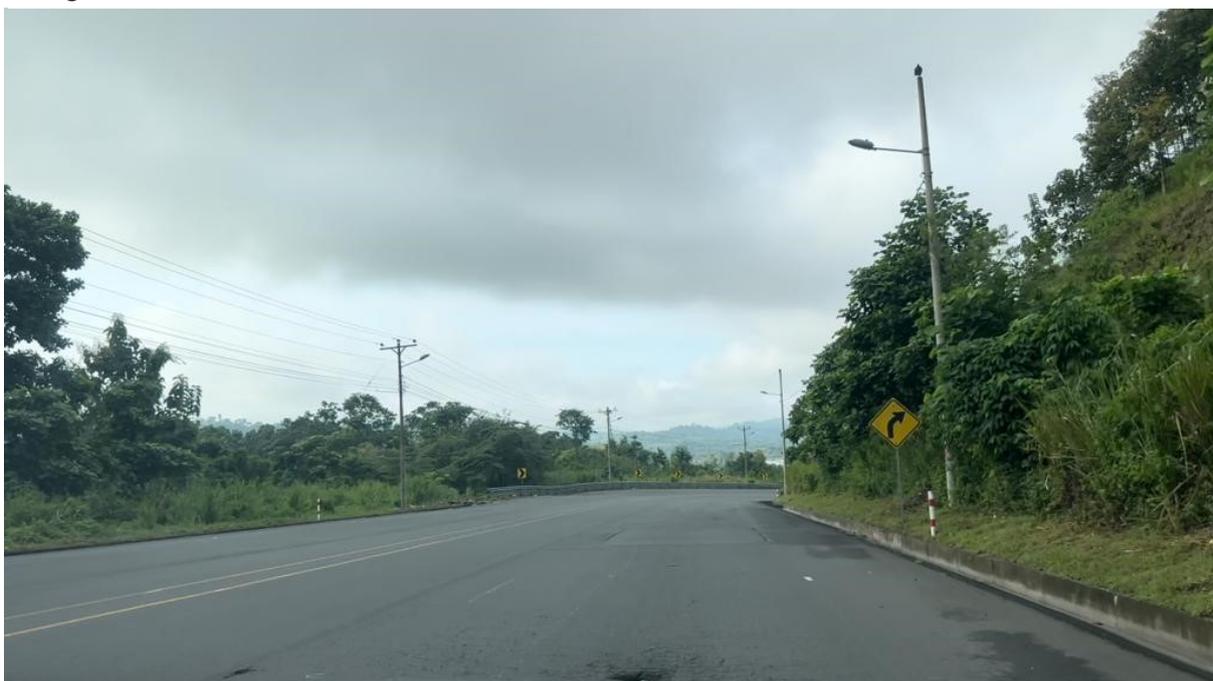
**Kilómetro 4+000 al 5+000.** Este tramo continúa siendo de dos carriles, se aprecia un leve deterioro en la señalización horizontal, y no existe presencia de tachas. Se observan balizas, iluminarias y desgaste de la carpeta asfáltica en determinadas secciones.

*Desgaste de la señalización horizontal*

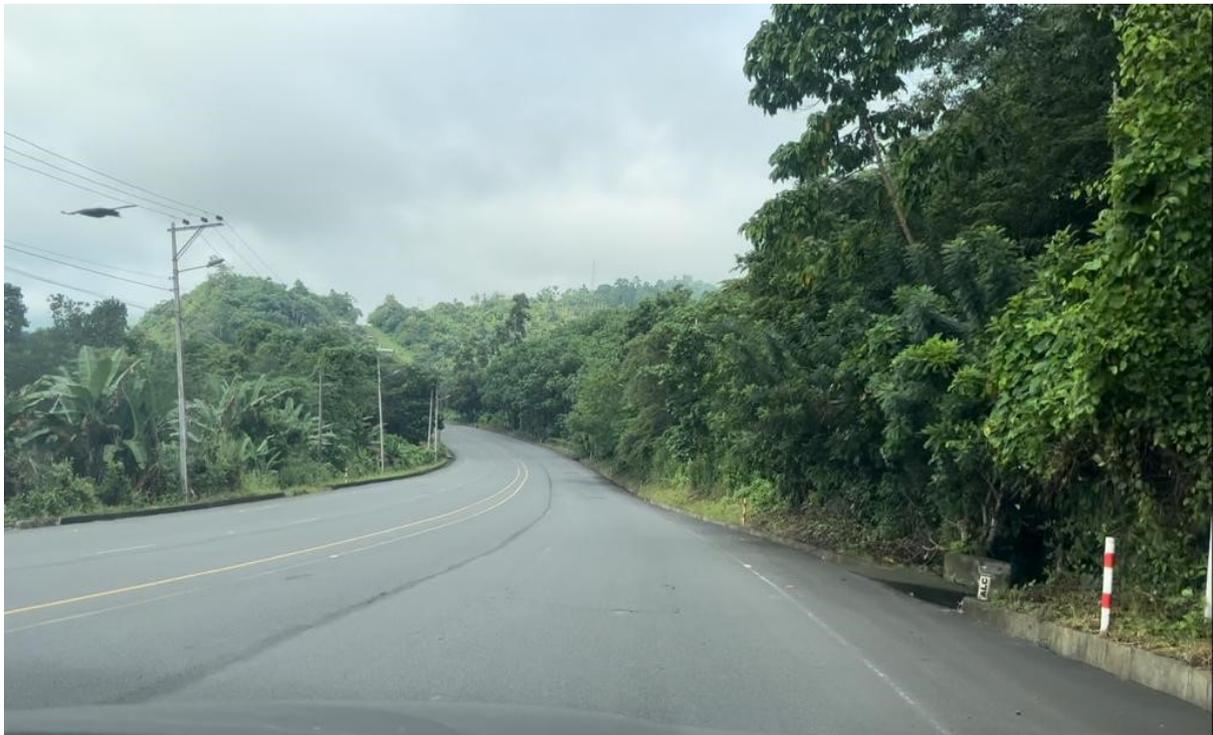
*Desgaste de la señalización horizontal*

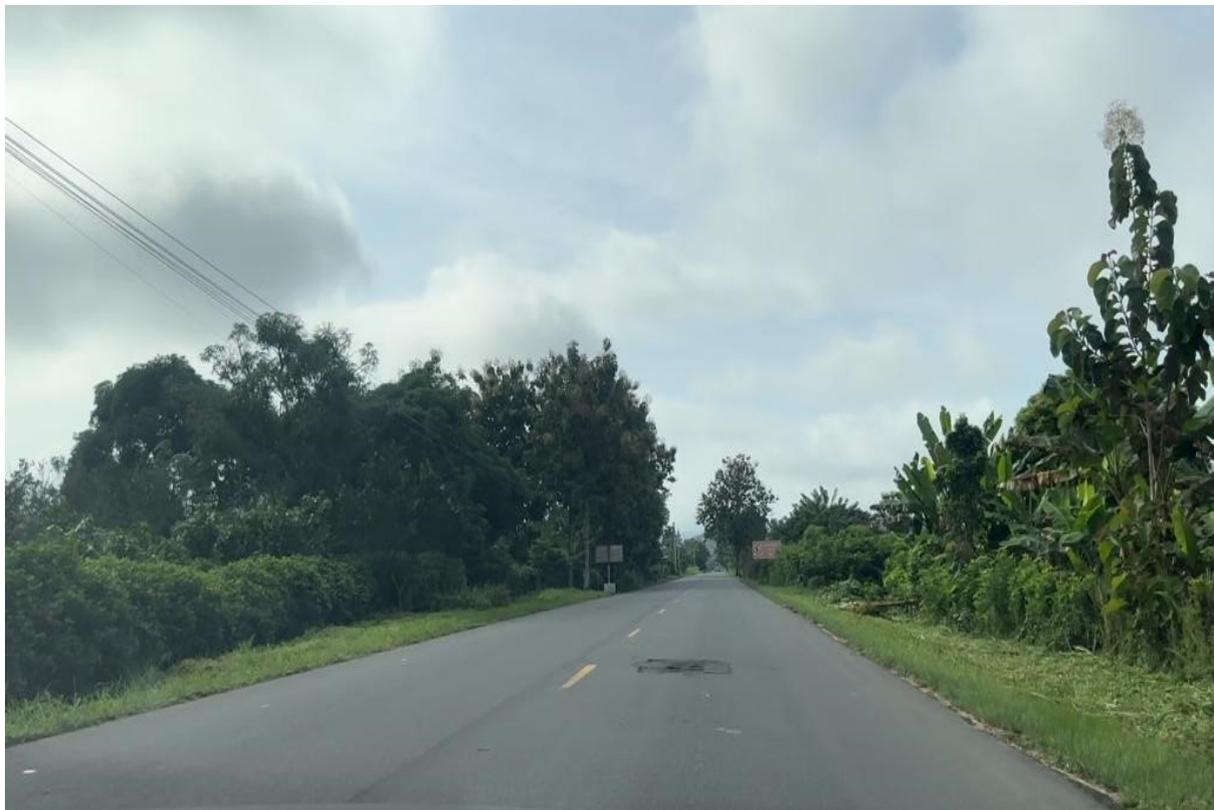
**Kilómetro 7+000 al 8+000.** Se evidencia el desgaste de la carpeta asfáltica y de la señalización horizontal, solamente es visible la línea amarilla de división de carriles. No se observan balizas, las tachas son escasas, las edificaciones y locales de ventas de productos agrícolas al costado de la vía continúan siendo una constante, y no se evidencia paraderos para vehículos de servicio público. La cobertura vegetal en ciertas partes del tramo se encuentra al filo de la vía, no se observa existencia de cunetas, no posee luminarias y es evidente la presencia de baches de gran tamaño.

*Desgaste de la carpeta asfáltica (baches)*

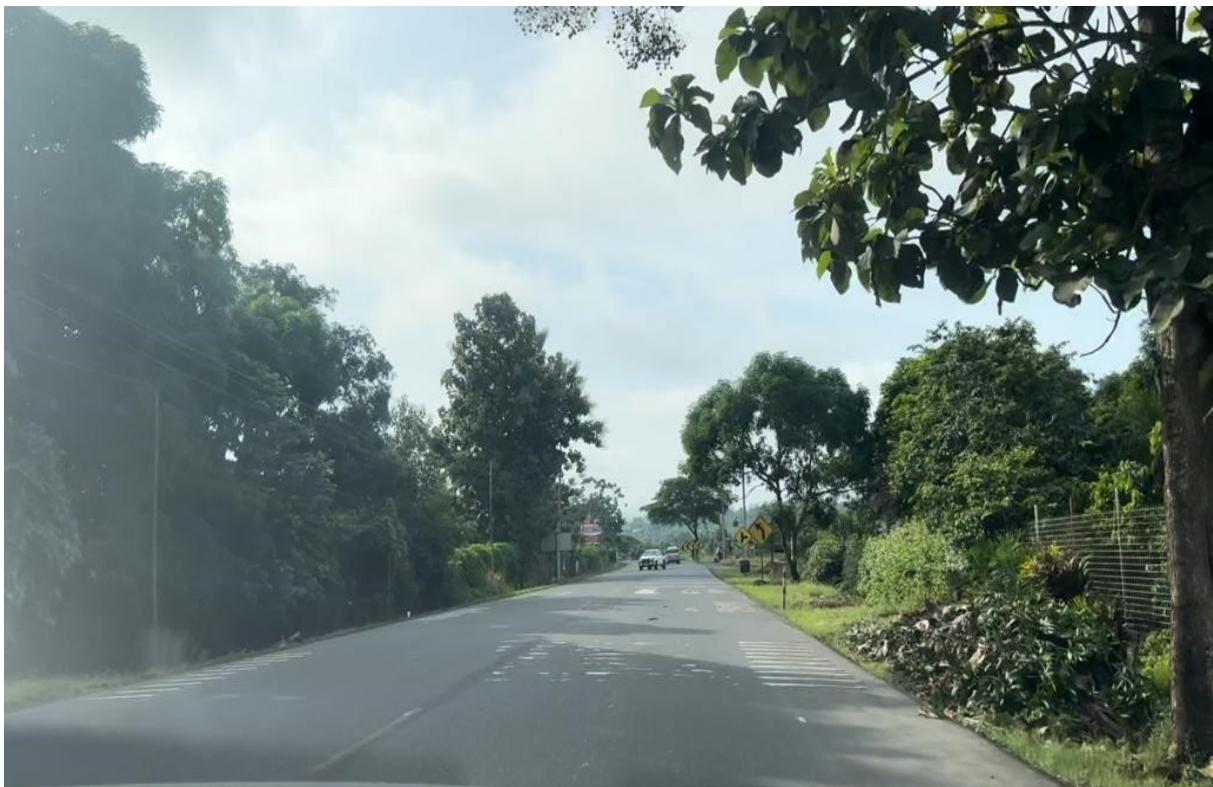
*Desgaste de los rompe velocidades*

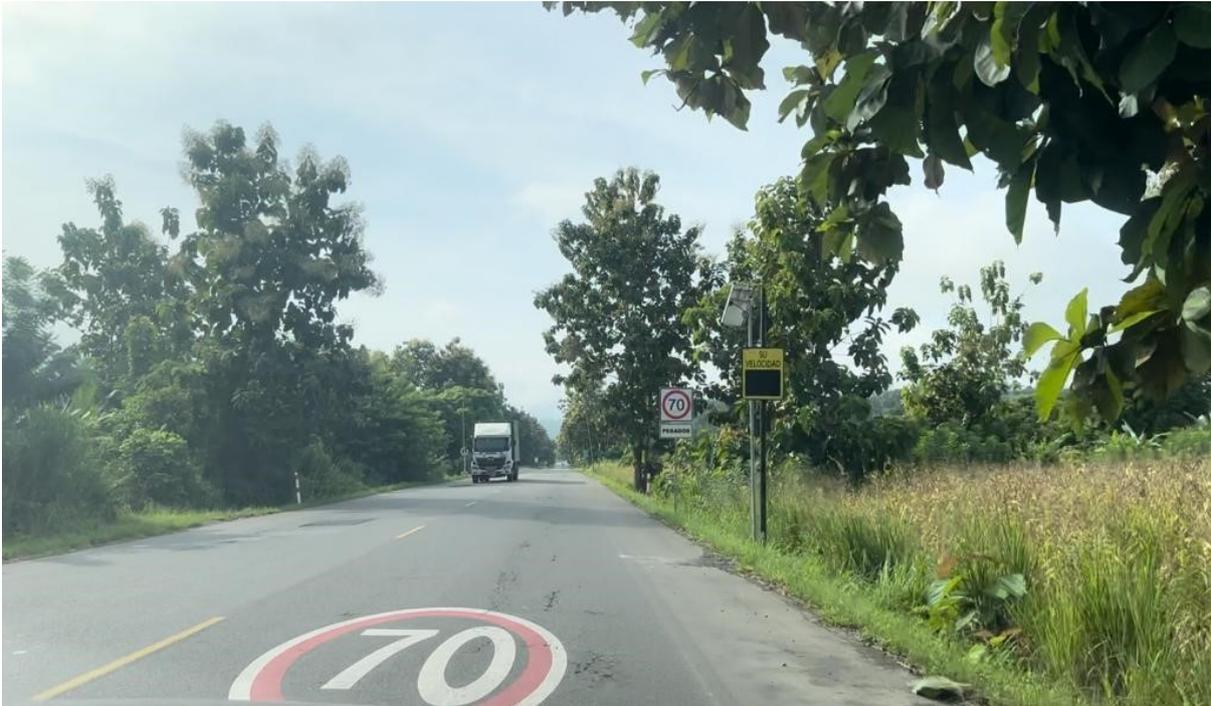
**Figura 45**

*Radars deteriorados*

- Con respecto a los radares, en vista de que se encuentran deteriorados, se recomienda realizar inspecciones y mantenimiento periódicas, con la finalidad de que cumplan con su función.

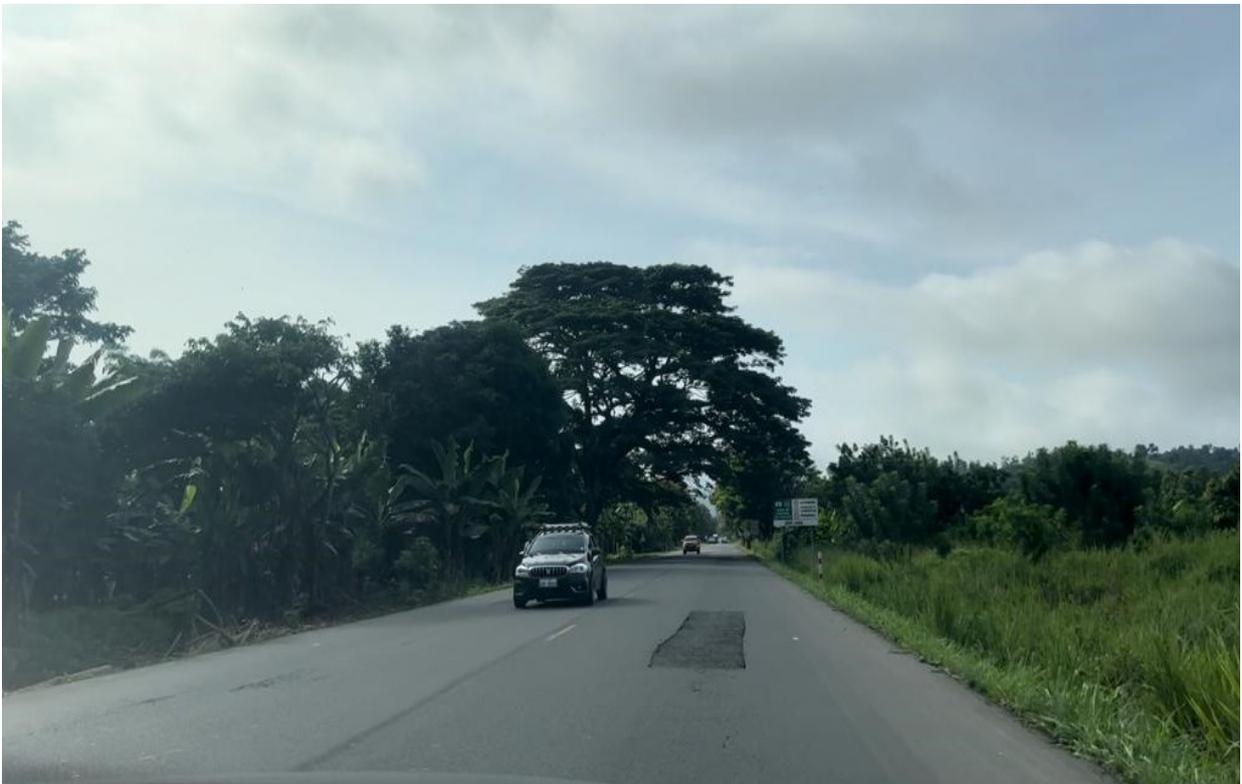
**Figura 46**

*Desgaste de la carpeta asfáltica*

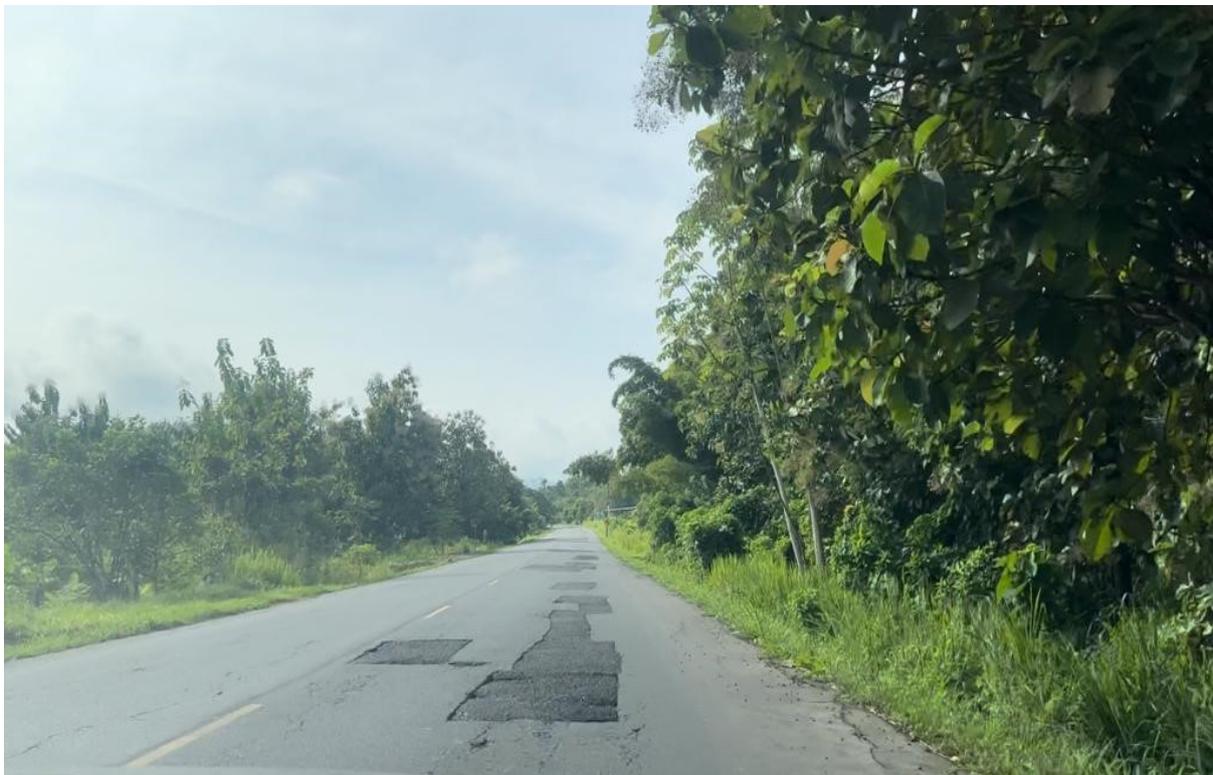
**Kilómetro 10+000 al 11+000.** Es más que evidente el deterioro de la carpeta asfáltica, de igual manera se percibe la cobertura vegetal al borde de la vía, y la carencia de cunetas. Se observan baches de gran magnitud, señalización horizontal está desgastada, la línea amarilla en unas partes del tramo es borrosa y la línea blanca existe solo en determinados sectores. La presencia de tachas y balizas es nula, la iluminación es inexistente, y las edificaciones de hormigón están al filo de la vía.

*Desgaste de la carpeta asfáltica*

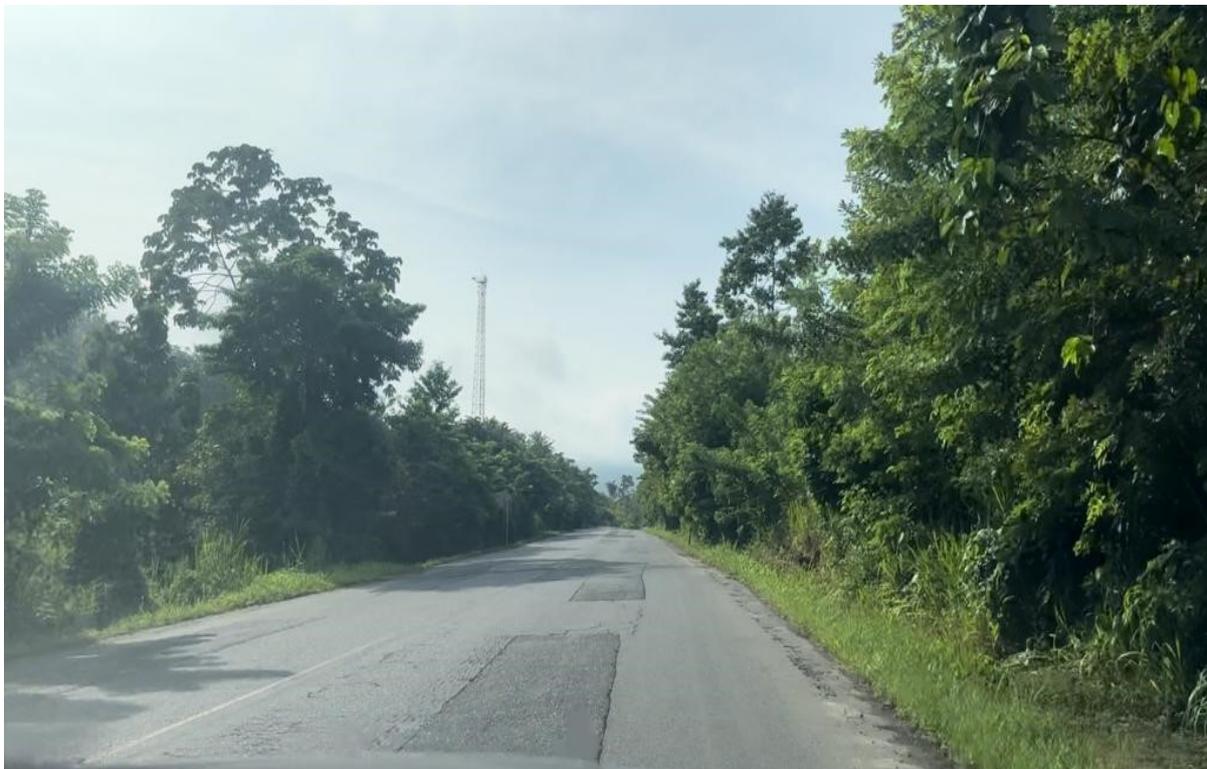
*Señalización horizontal desgastada*

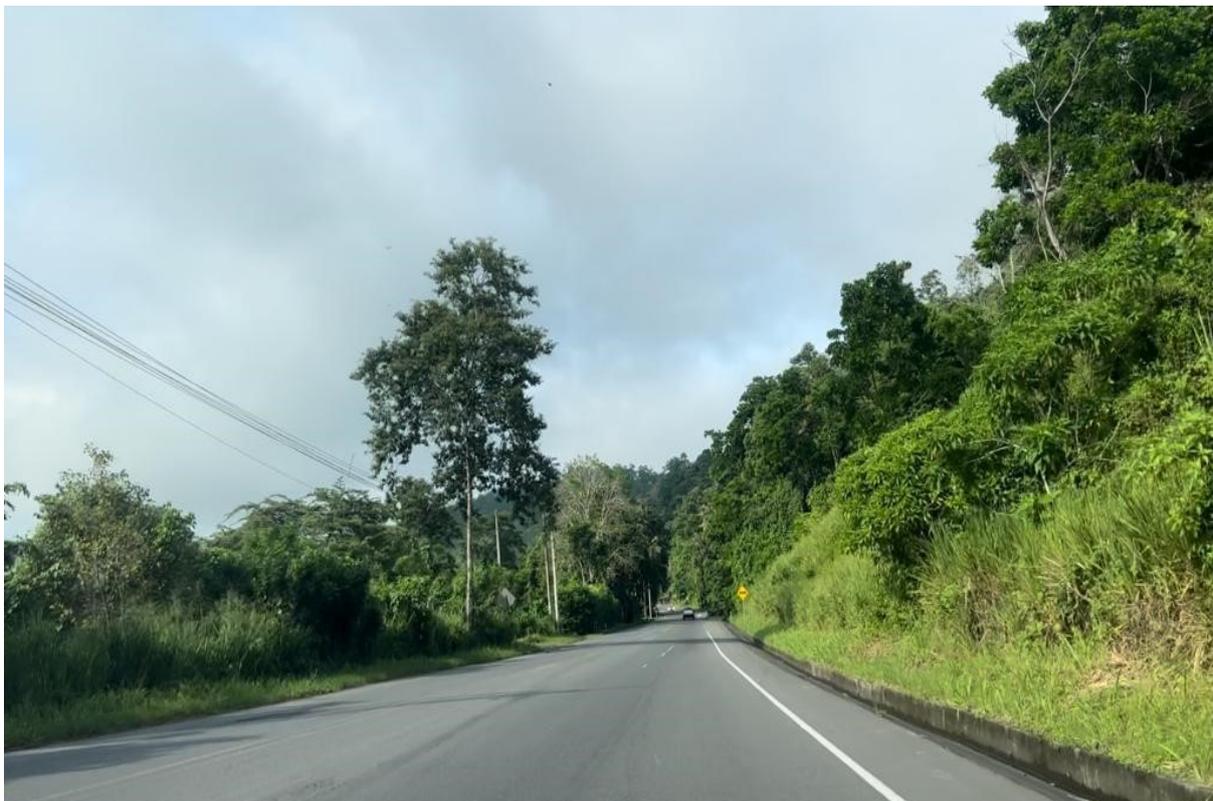
**Kilómetro 11+000 al 12+000.** Se contempla la presencia de señalización horizontal y de las cunetas al filo de la calzada, sin embargo, la cobertura vegetal cubre parte de la cuneta. El deterioro de la carpeta asfáltica es en menor proporción que en los tramos anteriores. Se percibe infraestructura de madera en los bordes de la vía y se presume son puestos de venta de productos. En el kilómetro 11+500 deja de haber la presencia de cunetas y se vuelve más constante las infraestructuras de madera y hormigón al filo de la calzada. La señalización horizontal posee desgaste en ciertos tramos, como el otros son imperceptible. Las estructuras de hormigón están al borde de la vía, haciendo que el uso que se les dé represente un alto nivel de inseguridad vial para los ocupantes. Además, no cuenta con tachas y las balizas son escasas.

*Desgaste de la línea amarilla*

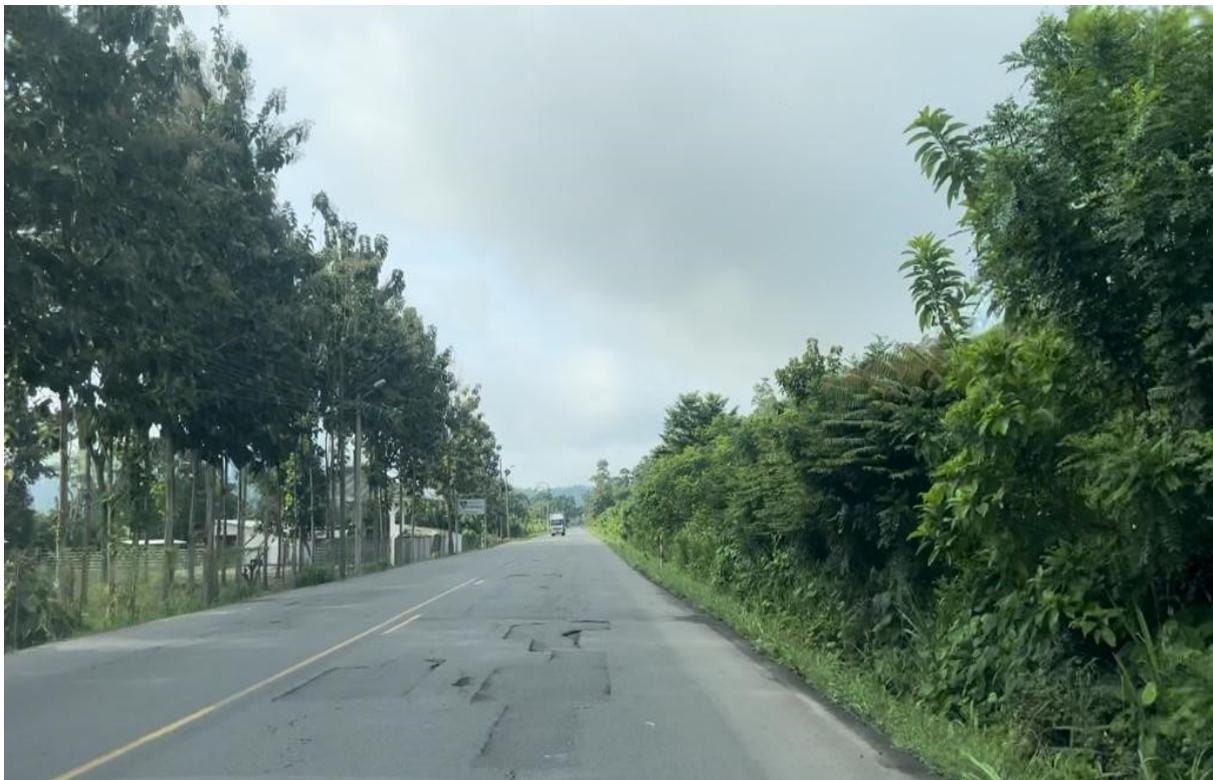
**Kilómetro 12+000 al 13+000.** Señalización horizontal desgastada, en el caso de tacha no existen, se observa presencia de obstáculos al filo de la vía tales edificaciones de madera en mal estado, la vegetación arbustiva al filo de la calzada ya es constante, en cuanto a la señalización vertical la existen es obsoleta y las balizas con escasas, la cuneta se encuentra con gran cantidad de maleza, el desgaste de la carpeta asfáltica es muy notorio en este tramo, se evidencia presencia de baches los cuales no son de gran magnitud.

*Desgaste de la carpeta asfáltica y baches de pequeña magnitud*

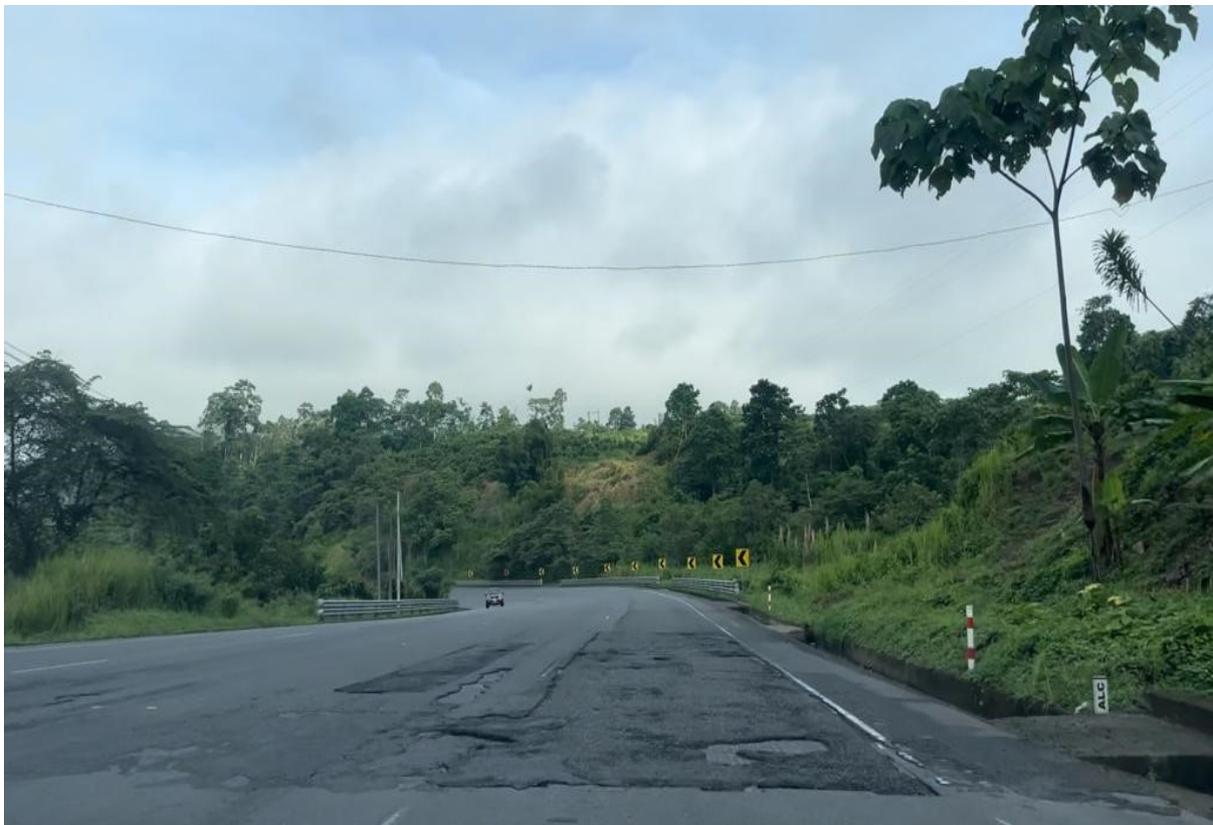
**Kilómetro 14+000 al 15+000.** La vía continúa siendo de dos carriles en el mismo sentido de circulación, la señalización horizontal es prácticamente nula en especial las líneas longitudinales que determinan los carriles, en este tramo el desgaste de la carpeta asfáltica es más notorios que en los anteriores, es evidente la presencia de cuneta a lo largo de la calzada, la vegetación arbustiva asociado con la presencia se escombros que se encuentran al filo de la vía y en algunos sectores está a punto de cubrir la cuneta.

*Desgaste de la carpeta asfáltica*

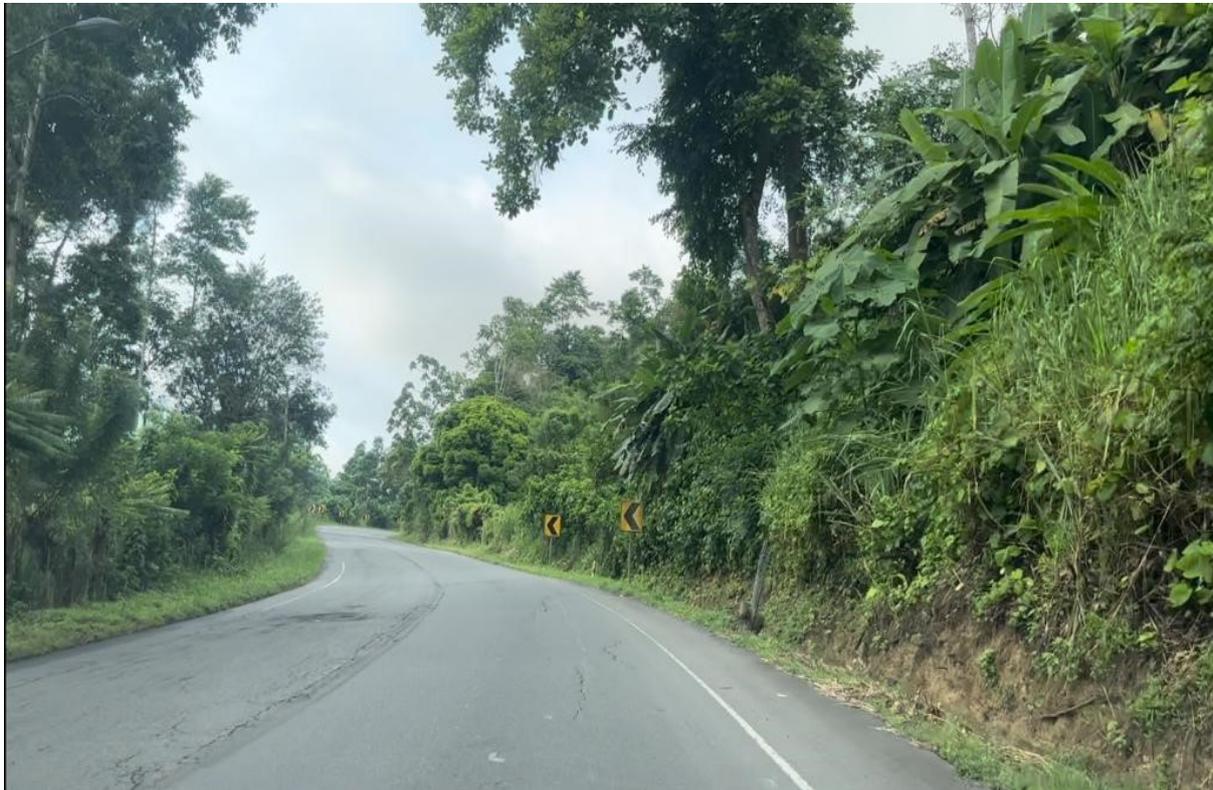
*Línea longitudinal de separación de carril de sentido opuesto, no existe*

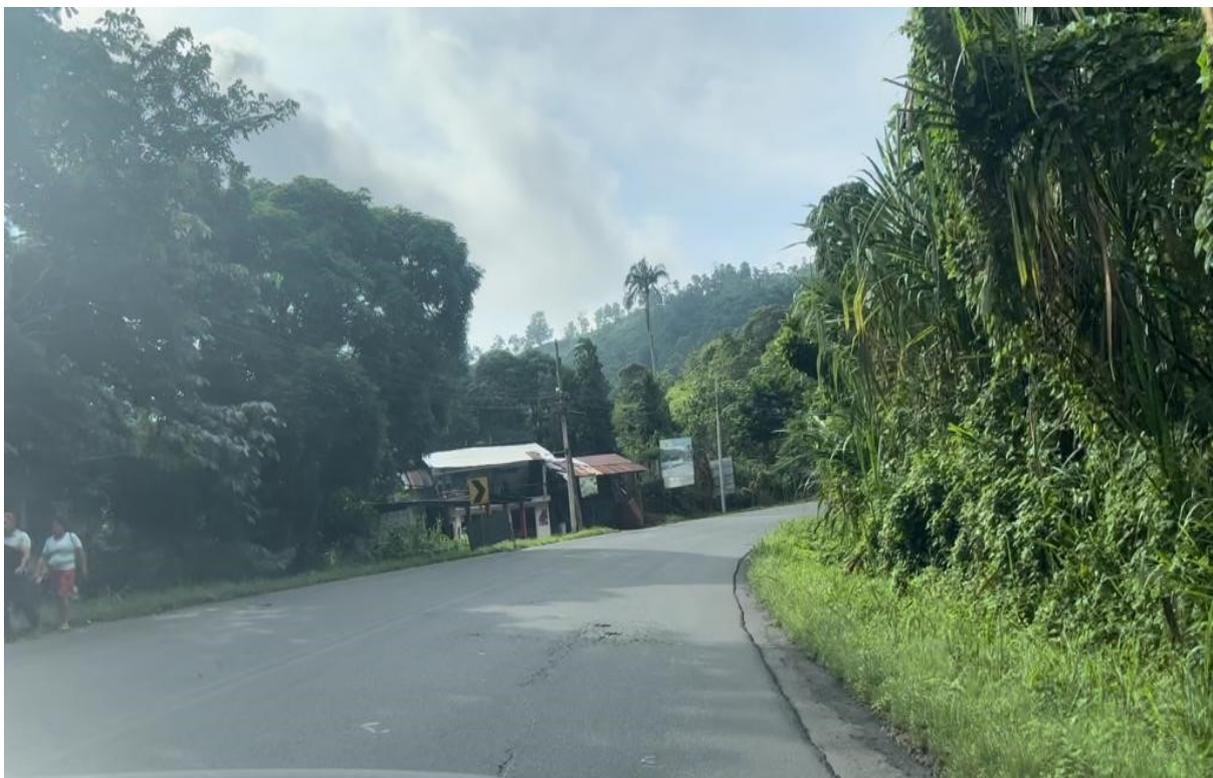
*Señalización horizontal nula*

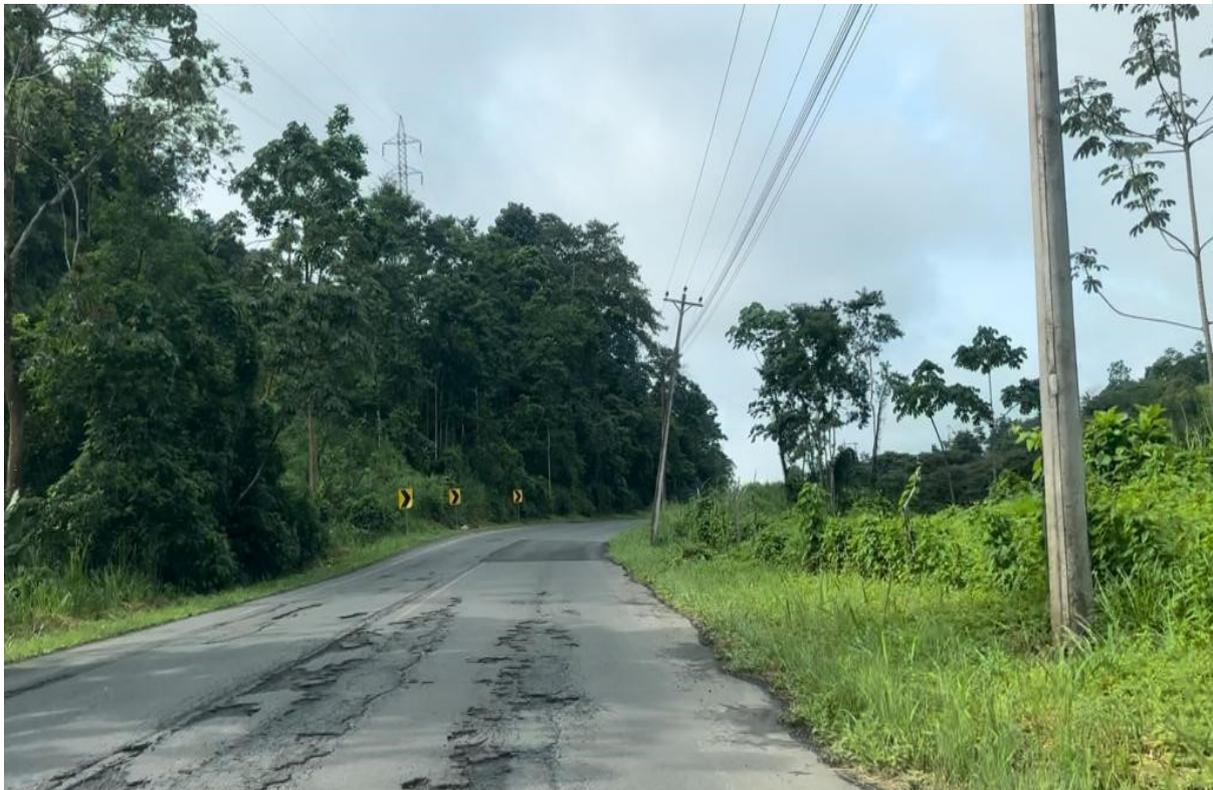
*Desgaste de la carpeta asfáltica con presencia de baches*

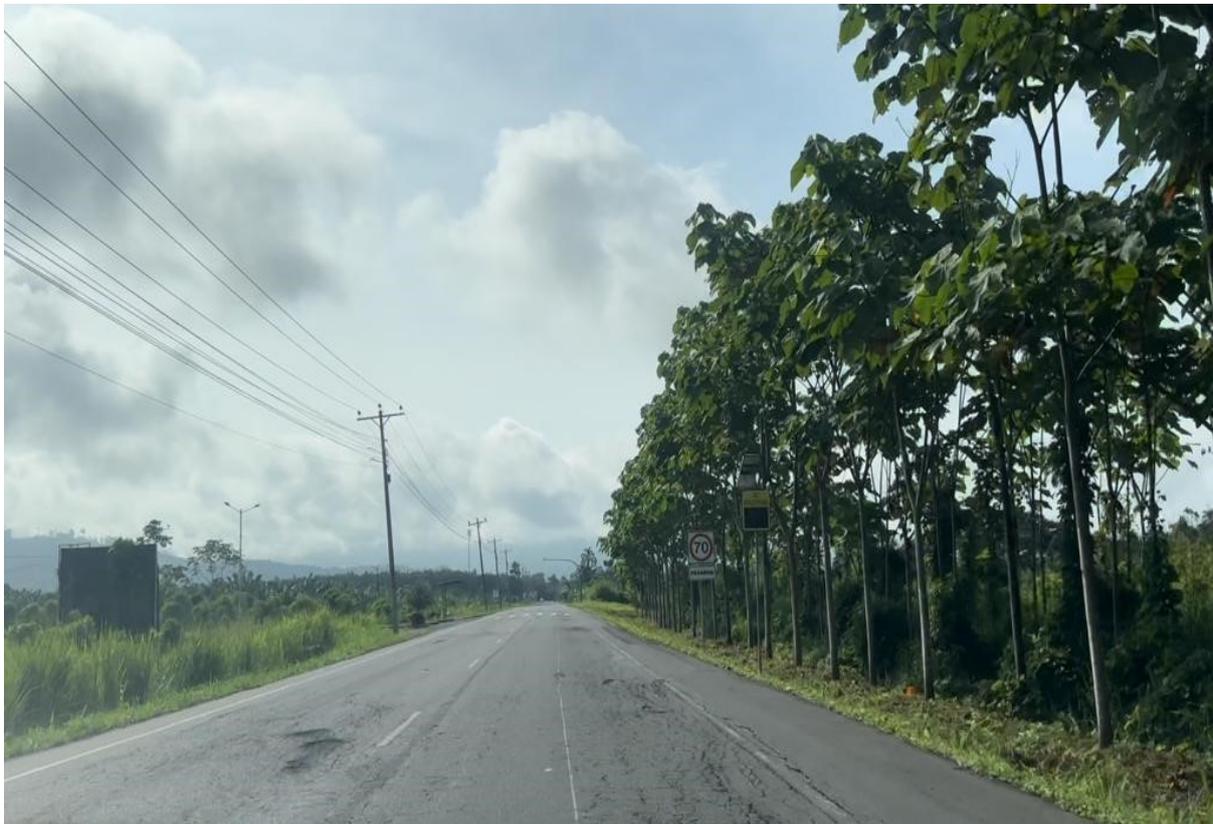
**Kilómetro 26+000 al 27+000.** En este kilómetro se puede observar que existe desgaste de la carpeta asfáltica asociado con la presencia de bache en ciertos sectores, la señalización horizontal en cuanto a la línea longitudinal de separación de carril de sentido opuesto y la línea de borde de color blanco es notoria en la mayoría de la longitud del tramo, esta borrosa en pocos sectores, en el kilómetro 26+600 existe la presencia de un radar que no está en funcionamiento sin embargo en la calzada se puede evidenciar la señal informativa que indica el límite máximo de velocidad, al hablar de señalización vertical, no se observa presencia de baliza, es evidente que existe señales que nos informan el límite máximo de velocidad, proximidad de radar.

*Radar en mal estado*

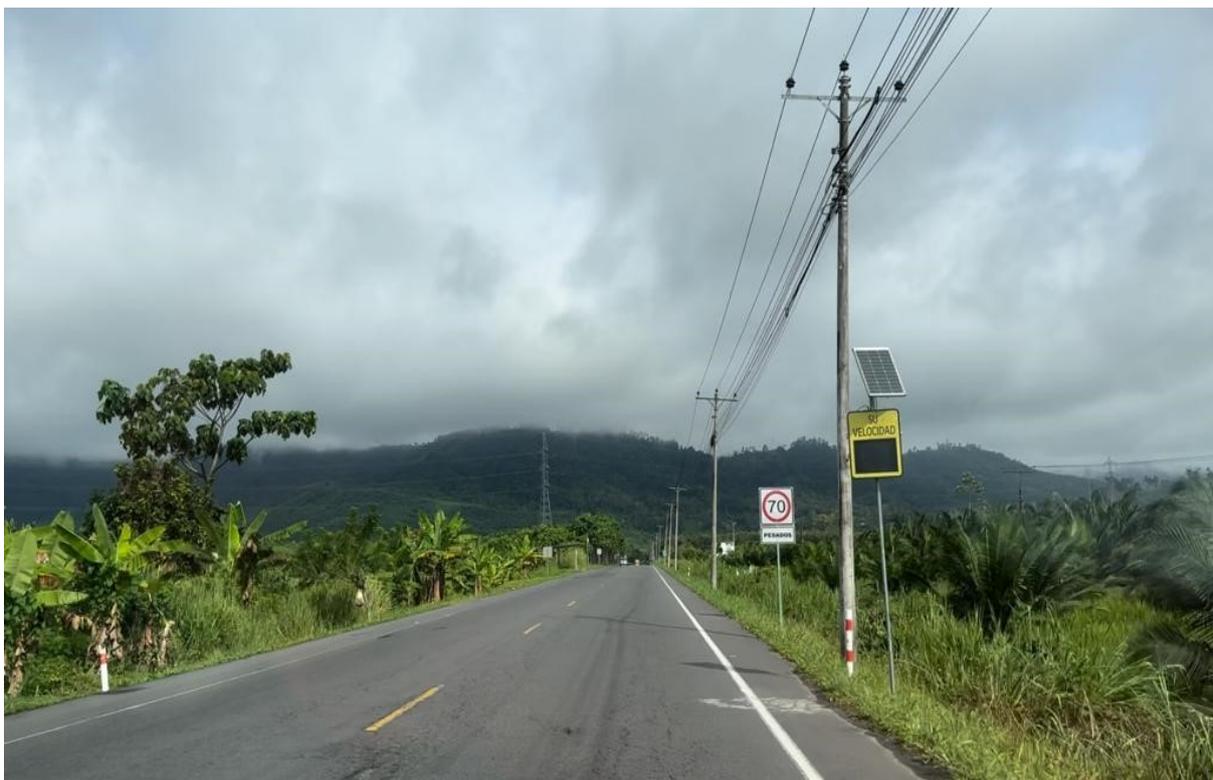
*Radar en mal estado*
