**UNIVERSIDAD LAICA VICENTE ROCAFUERTE  
DE GUAYAQUIL**

**TRABAJO DE TITULACIÓN  
PREVIO A LA OBTENCIÓN DEL TÍTULO DE  
INGENIERO CIVIL**

**AUDITORÍA DE SEGURIDAD VIAL EN EL TRAMO SAN MATEO-  
CHINCA, DE LA VÍA E20 PROVINCIA DE ESMERALDAS**

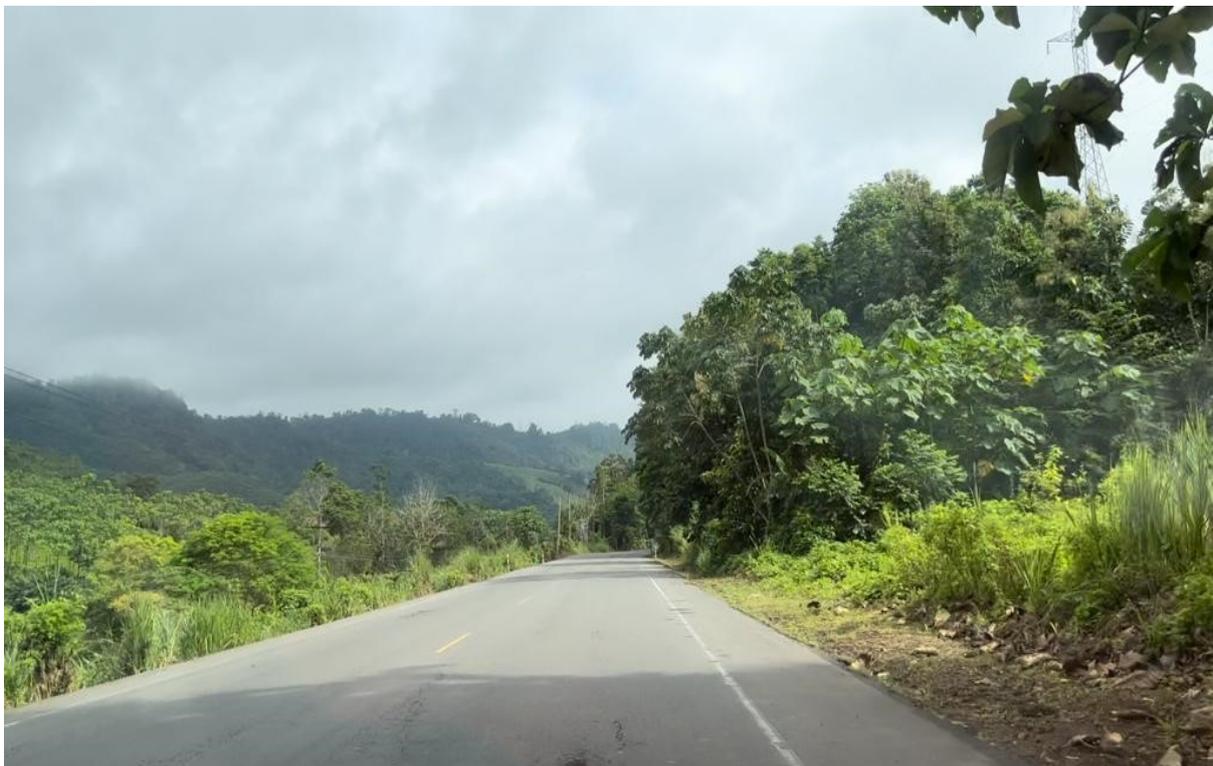
*No existe cuneta*

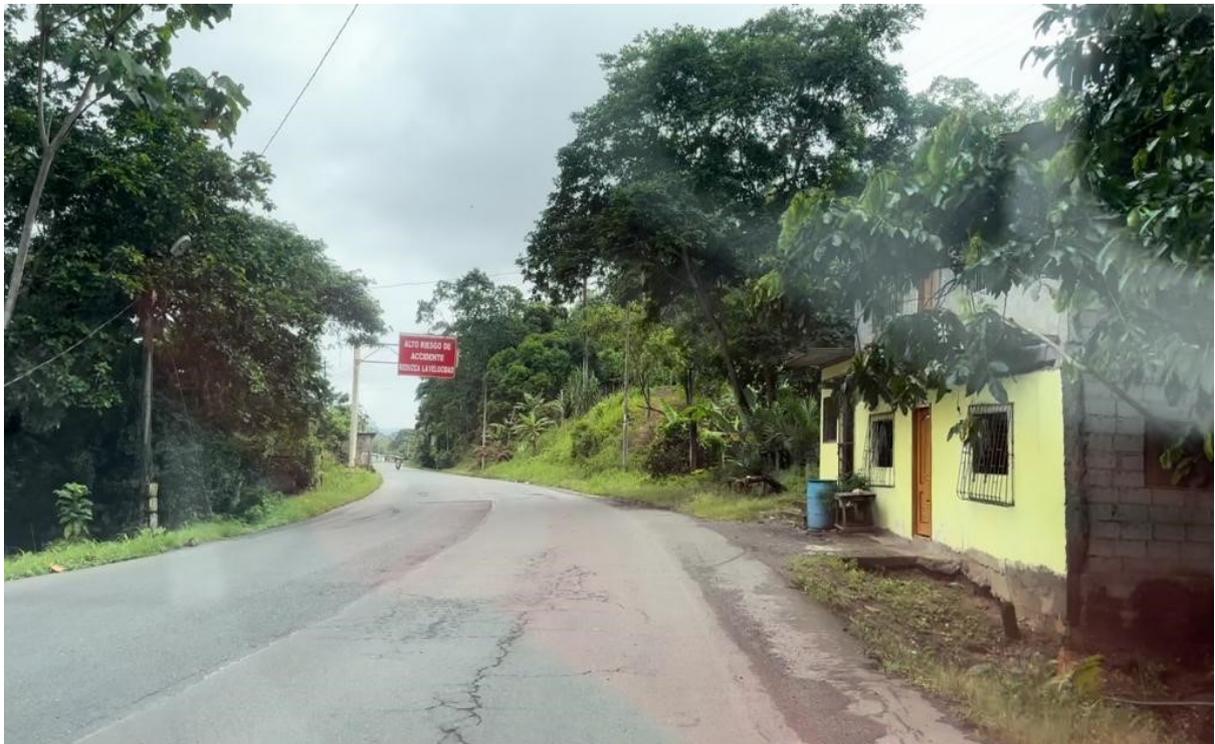
**Kilómetro 5+000 al 6+000.** Se puede percibir el desgaste de la carpeta asfáltica la cual está asociada con la presencia de baches de gran magnitud. El subtramo carece de cunetas y se observa edificaciones de hormigón al filo de la calzada y en todo lo largo del kilómetro 5+000 al 6+000. En cuanto a la señalización horizontal, las líneas longitudinales de separación de carril de sentido opuesto y las líneas de borde de color blanco están totalmente desgastada. No se evidencia la presencia de tachas y existe un reductor de velocidad bien demarcado. Con respecto a la señalización vertical, no se percibe la presencia de balizas y existen señales preventivas indicadoras de límite máximo de velocidad.

*No existe señalización horizontal*

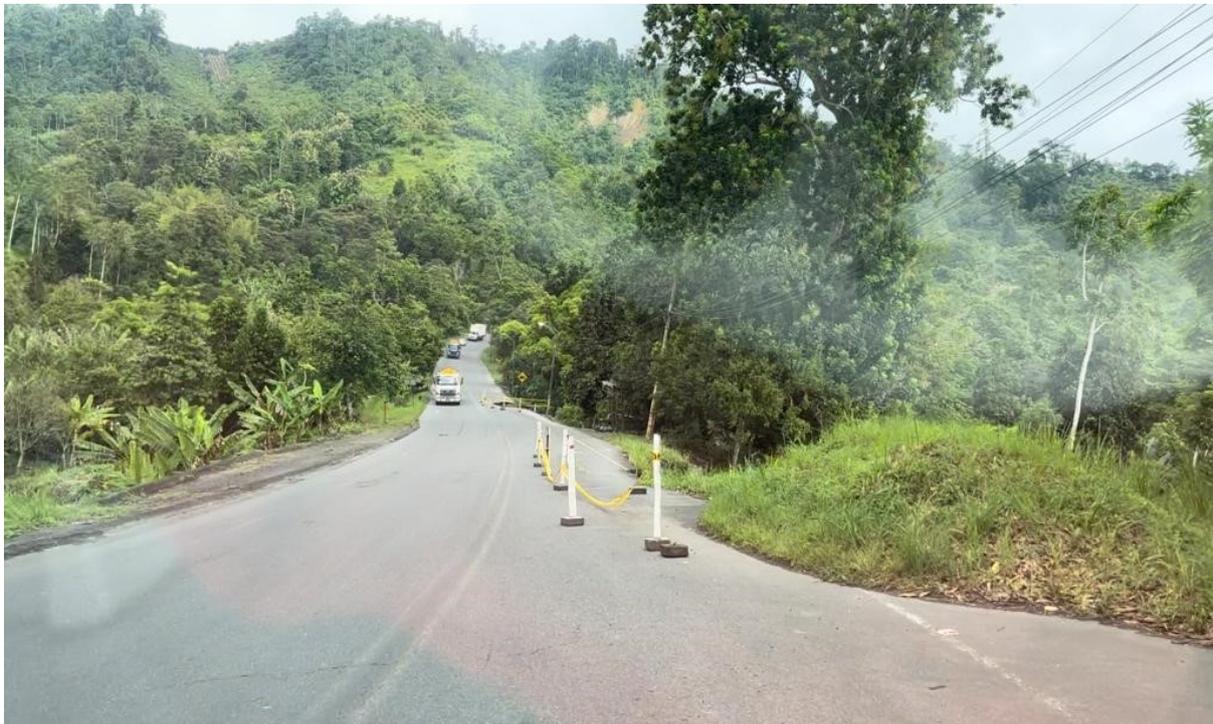
**Kilómetro 6+000 al 7+000.** Existe desgaste de la carpeta asfáltica asociada con baches de pequeña magnitud. Este subtramo no posee cunetas y se observa vegetación arbustiva al filo de la calzada. En el kilómetro 6+600 la vía sufre de un deterioro total por efecto de las precipitaciones permanentes. En respecto a la señalización horizontal, las líneas longitudinales de separación de carril de sentido opuesto y las líneas de borde de color blanco están borrosas y desgastadas, no se evidencia la presencia de tachas y la zona de riesgo por deterioro vial no tiene la señalización adecuada. En cuanto a la señalización vertical no se evidencia presencia de balizas.

*Deterioro de la vía*

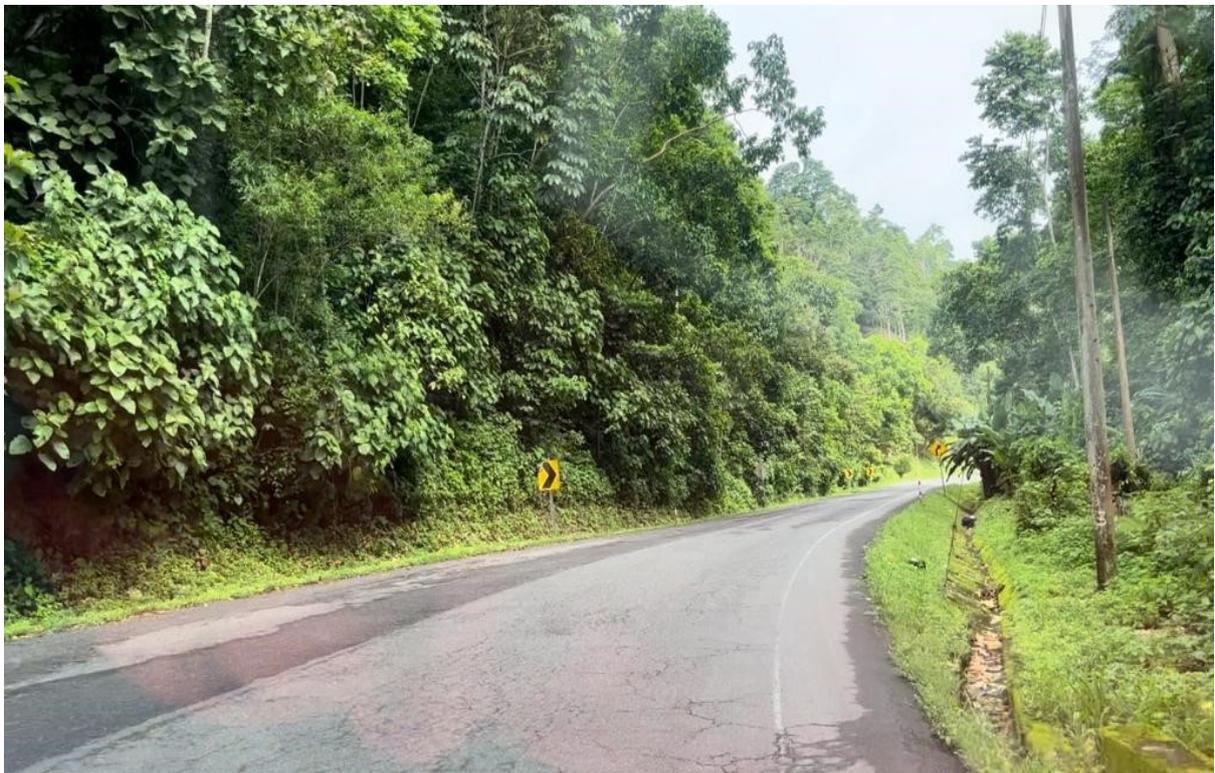
*Cuneta cubierta de matorrales*

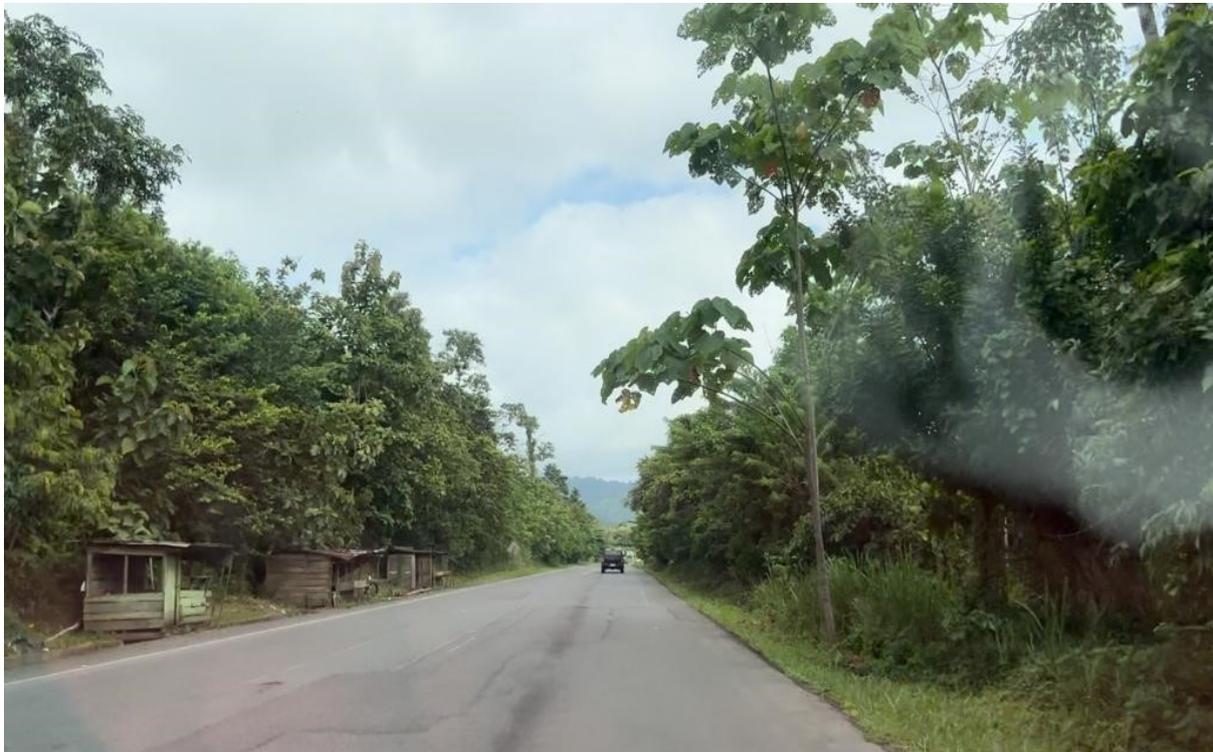
*Señalización horizontal y vertical borrosa y nula*

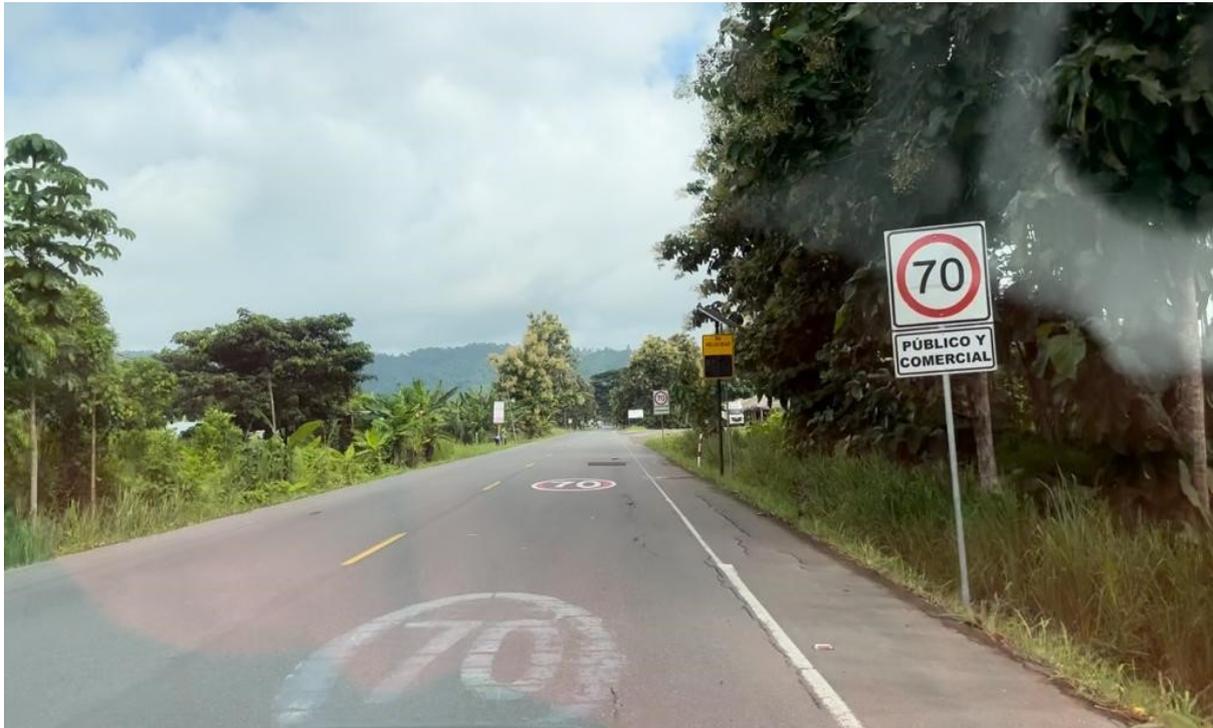
**Kilómetro 16+000 al 17+000.** Es evidente el deterioro de la carpeta asfáltica, y se observa la presencia de cuneta, no obstante, como en subtramos anteriores, esta se encuentra cubierta por maleza. Se tiene la presencia de un radar que se encuentra en estado deteriorado, sin embargo, en la calzada se puede evidenciar la señal informativa que indica el límite máximo de velocidad permitida (máxima). En cuanto a la señalización horizontal, la línea longitudinal de separación de carril en sentido opuesto y la línea de borde color blanca, están desgastadas, además de no observarse tachas. En función de señalización vertical las balizas son escasas.

*Radars deteriorados*

- Con respecto a los radares, en vista de que se encuentran deteriorados, se recomienda realizar inspecciones y mantenimiento periódicas, con la finalidad de que cumplan con su función.

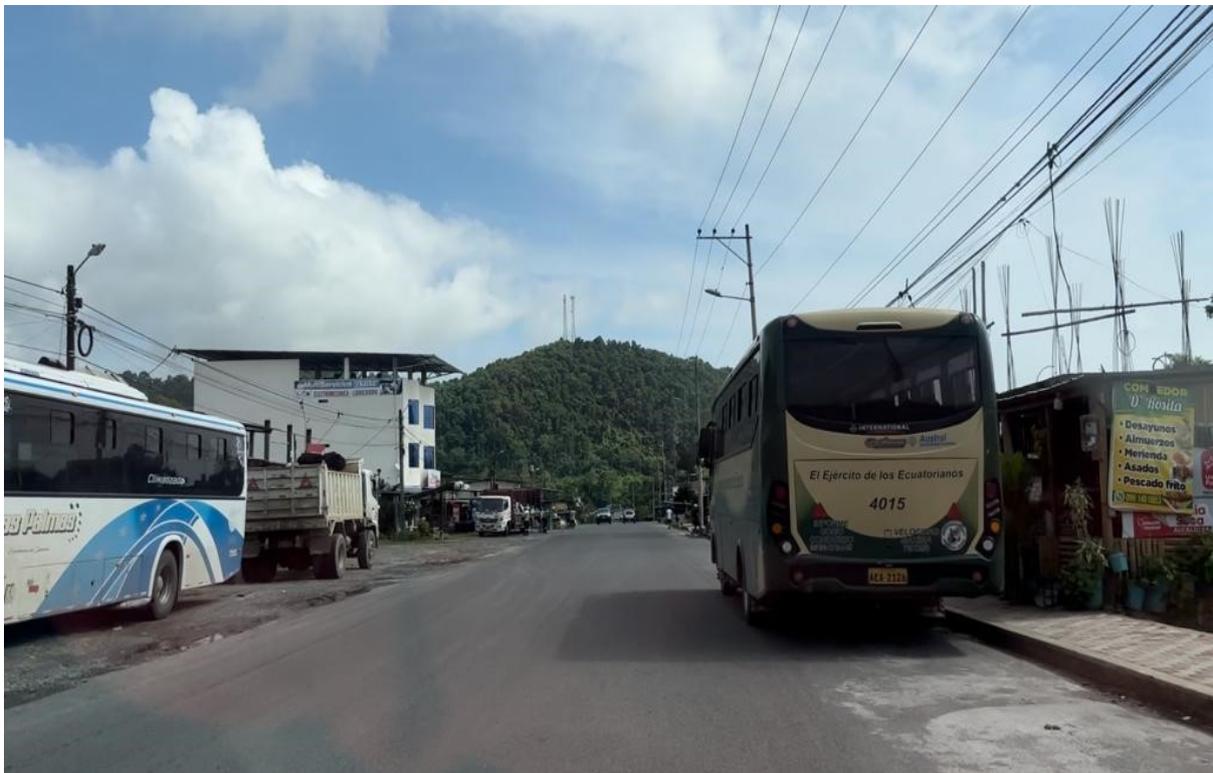
*Para de transporte de servicio público no adecuadas*
