CARRERA DE INGENIERÍA CIVIL

TRABAJO DE TITULACIÓN

**NIVEL DE DETERIORO Y EVALUACIÓN POR EL MÉTODO
PAVEMENT CONDITION INDEX (PCI) DE LA AVENIDA GENERAL
BARONA, BABAHOYO.**

2024

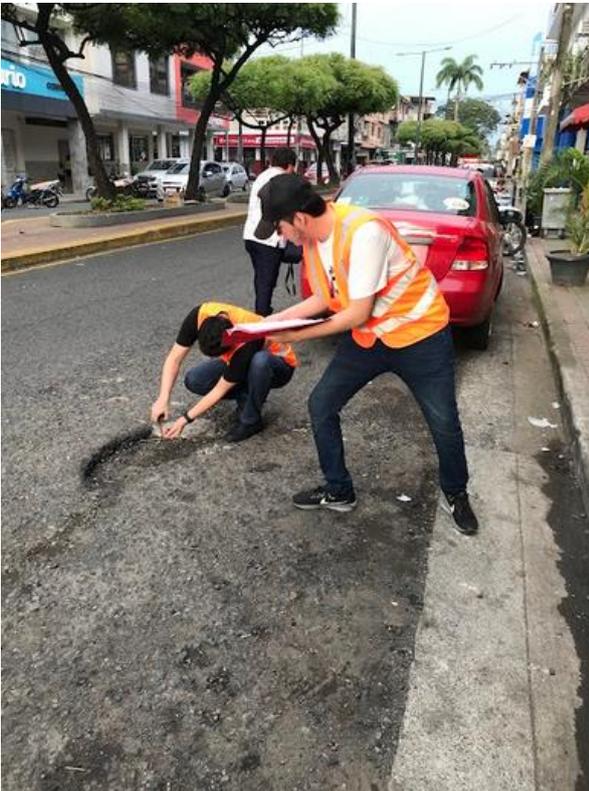
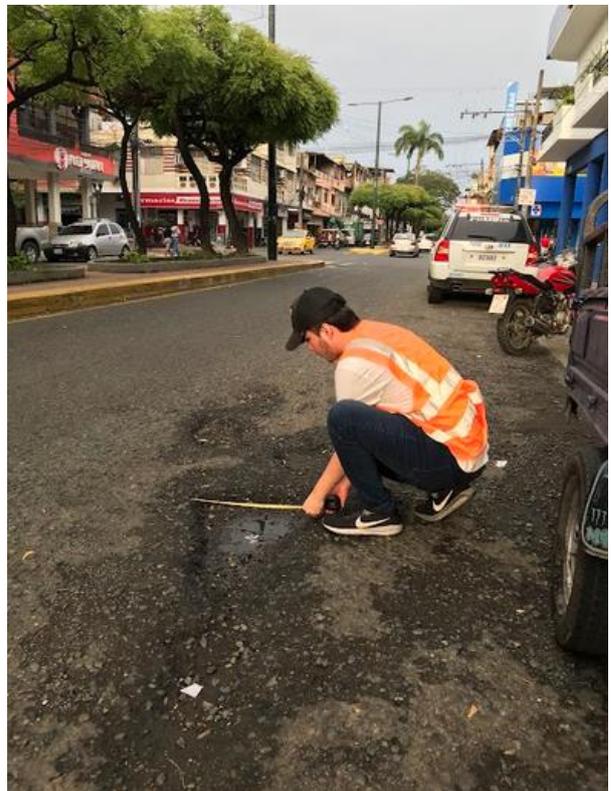
ANEXO 2: Medición de huecos presentes en la avenida General Barona

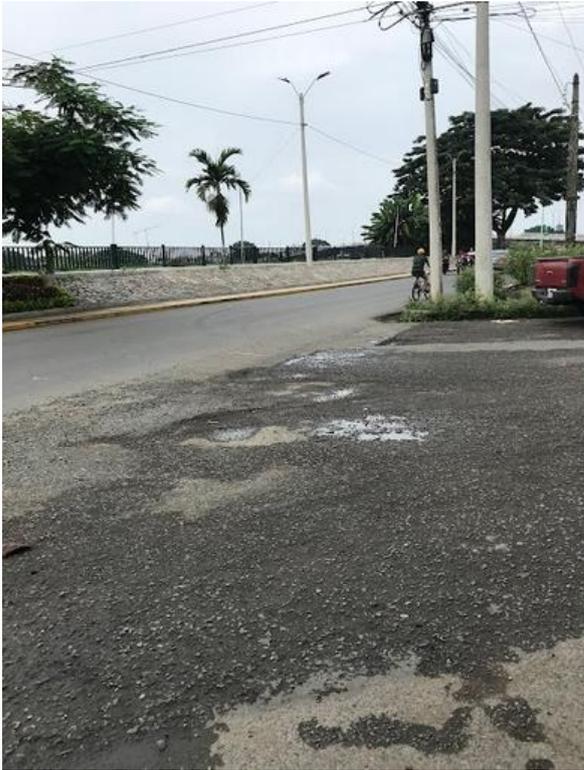
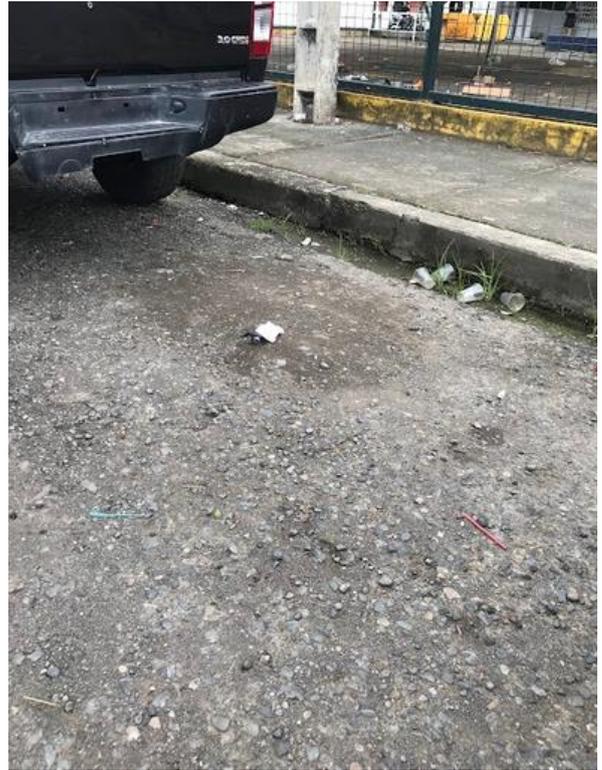
ANEXO 3: Fallas presentes en el Tramo A-B

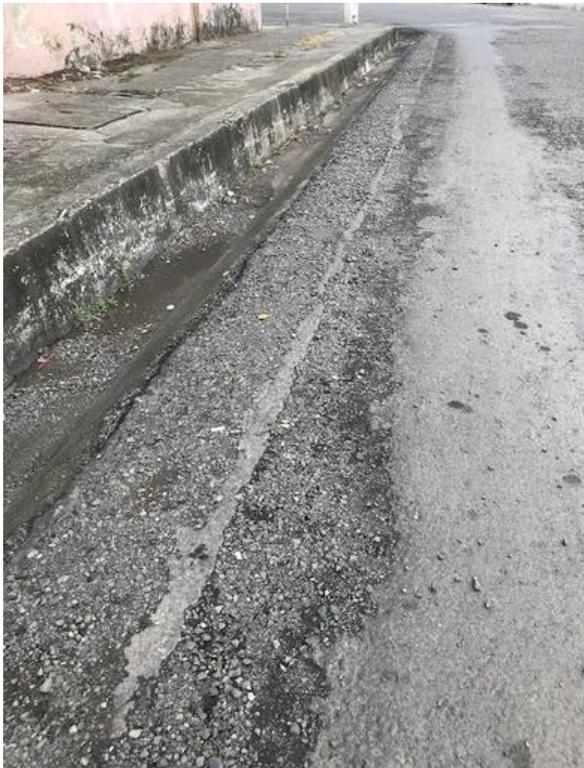
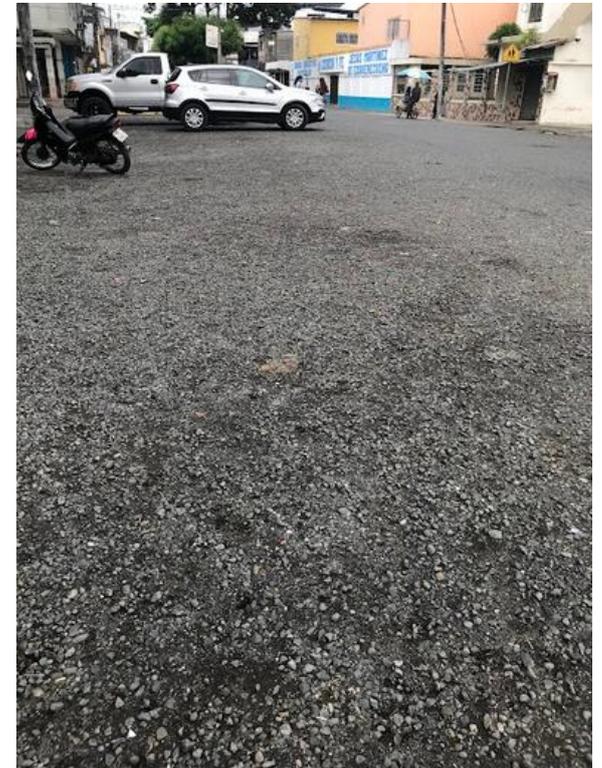
ANEXO 4: Fallas presentes en el Tramo B-C

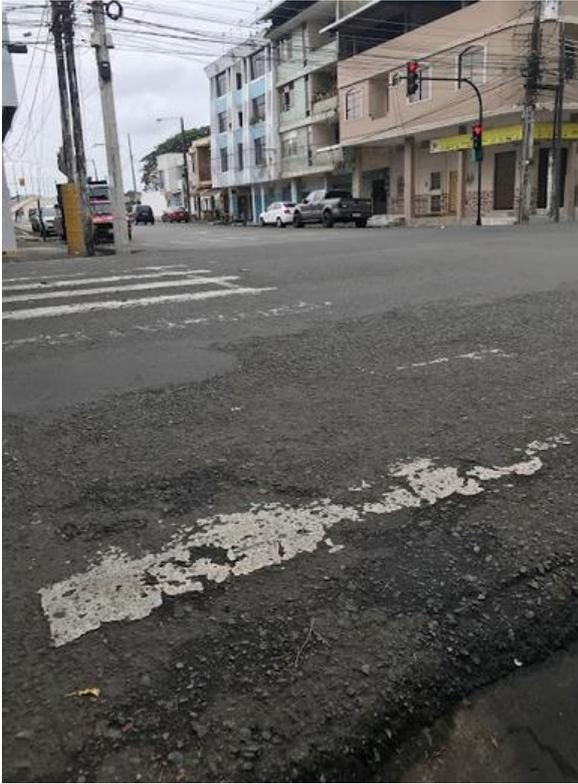
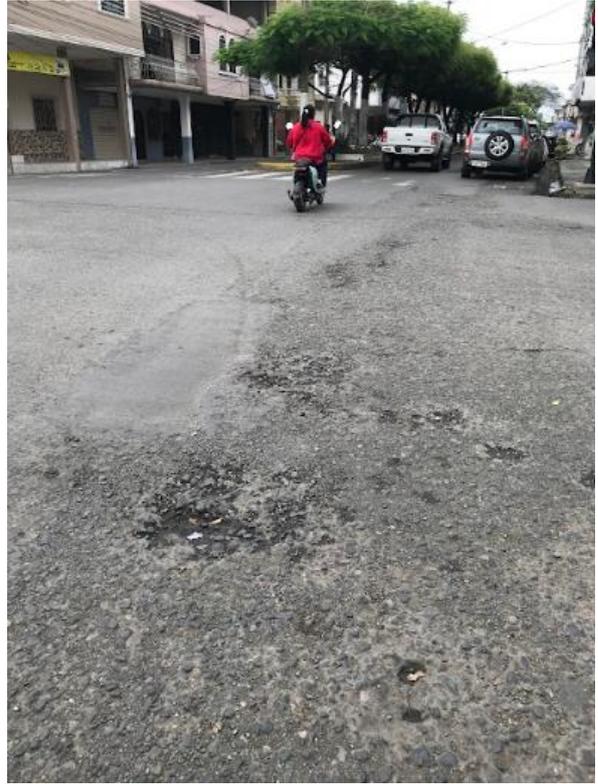
ANEXO 5: Fallas presentes en el Tramo C-D

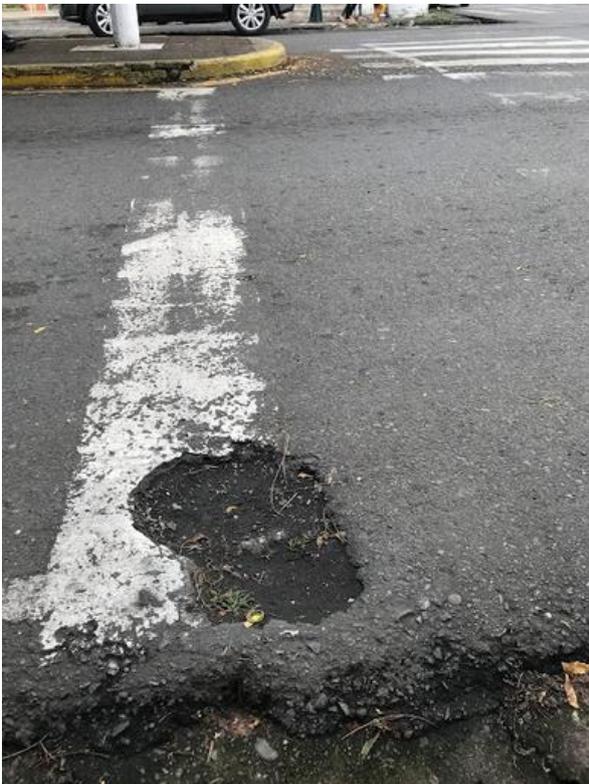
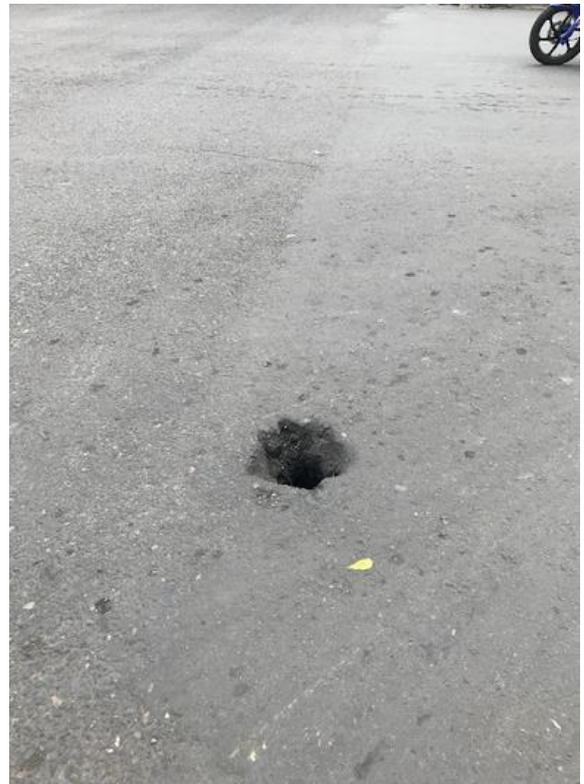
ANEXO 6: Fallas presentes en el Tramo D-E

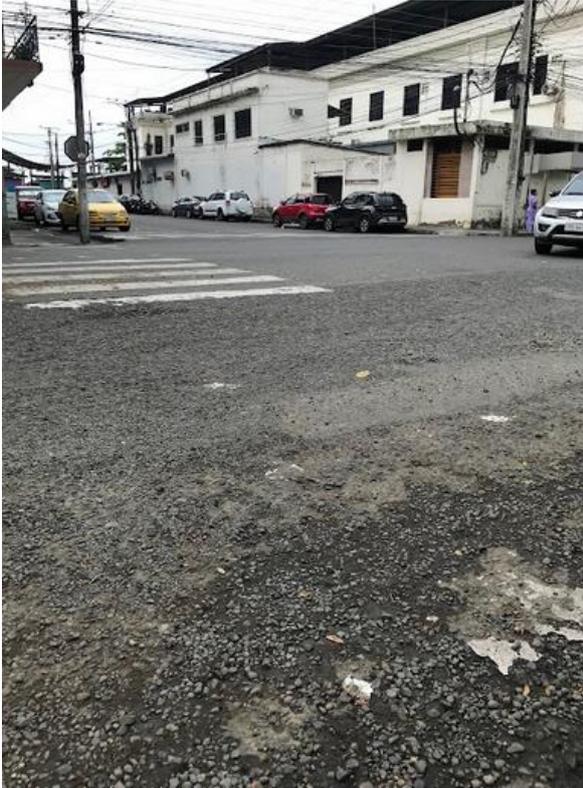
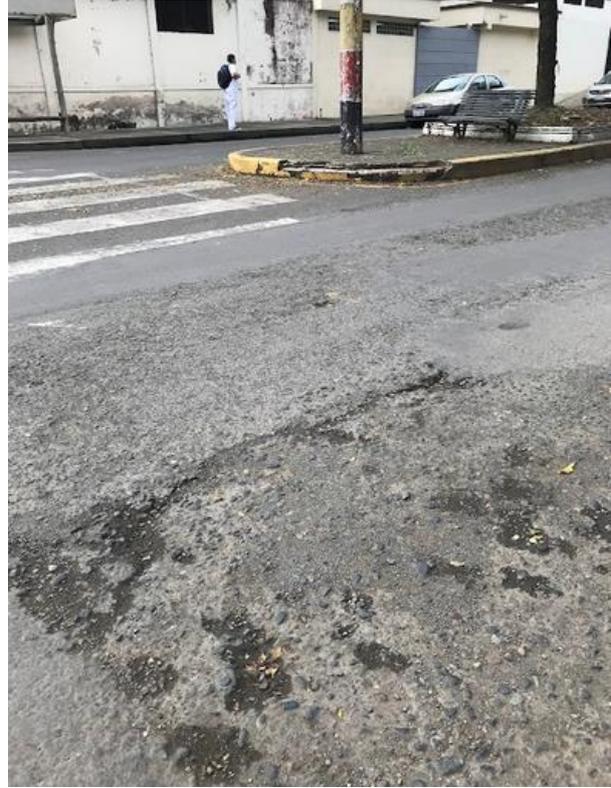
ANEXO 7: Fallas presentes en el Tramo E-F

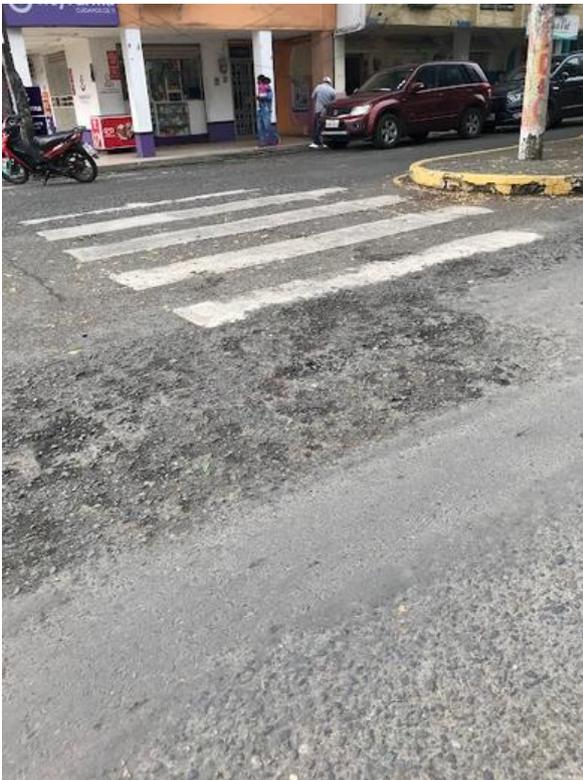
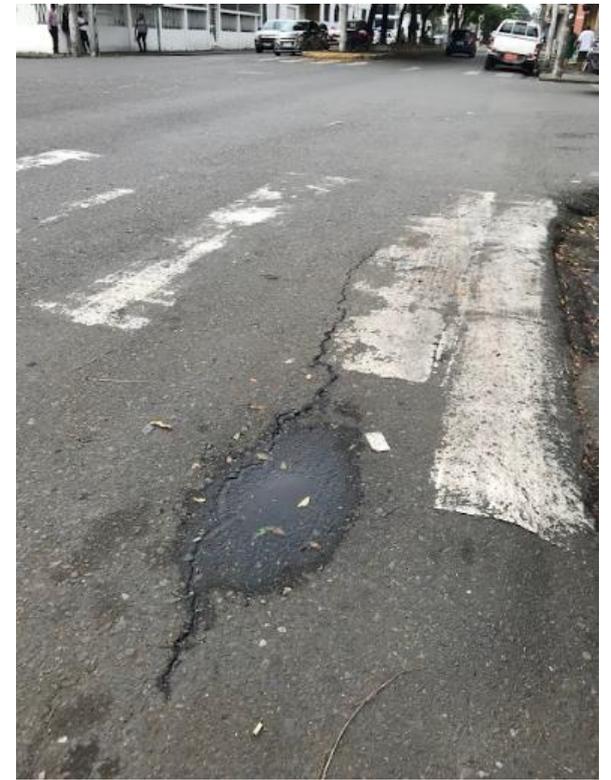
ANEXO 8: Fallas presentes en el Tramo F-G

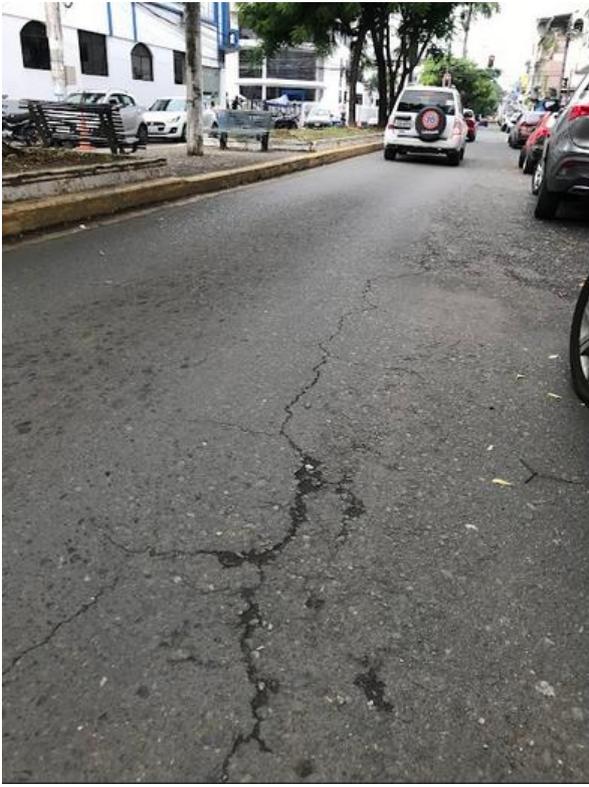
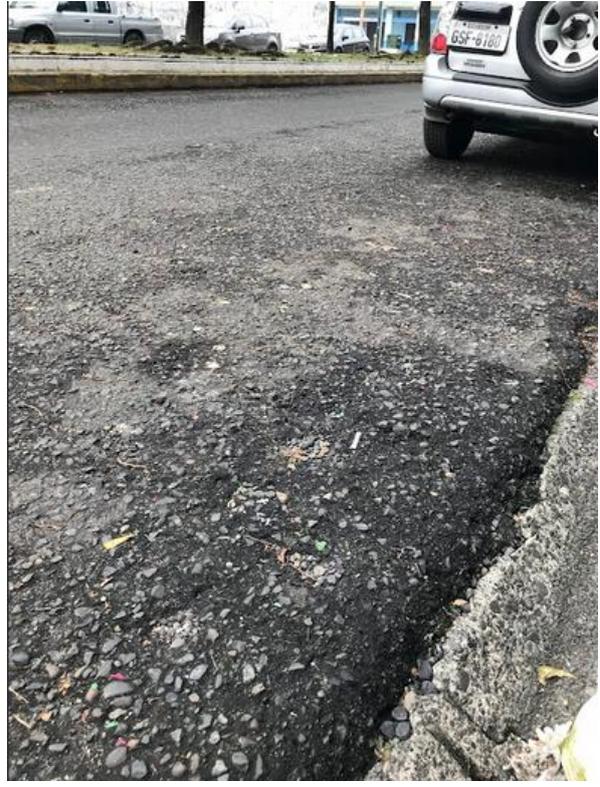
ANEXO 9: Fallas presentes en el Tramo H-I

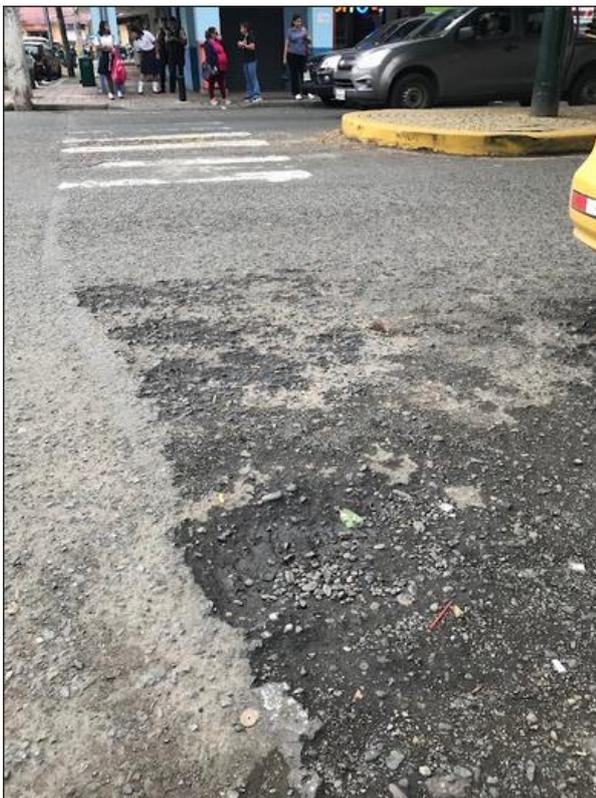
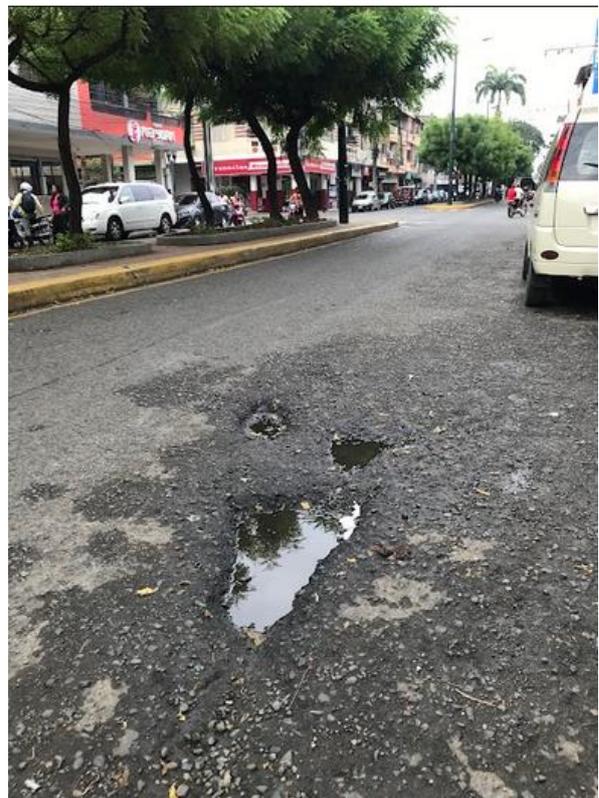
ANEXO 10: Fallas presentes en el Tramo I-J

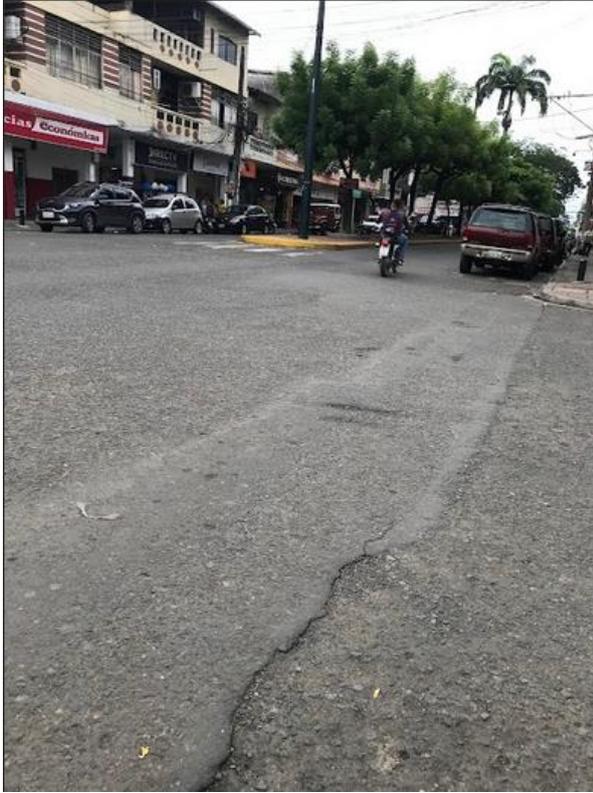
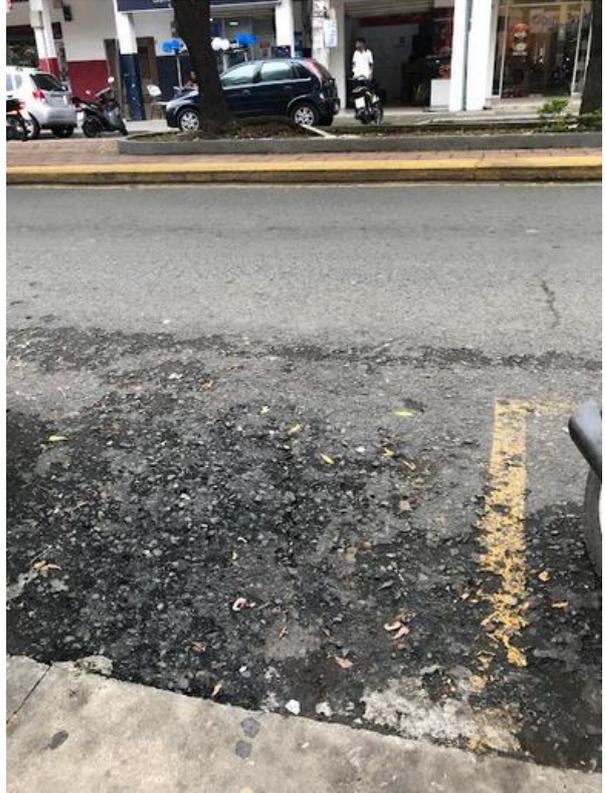
ANEXO 11: Fallas presentes en el Tramo J-K

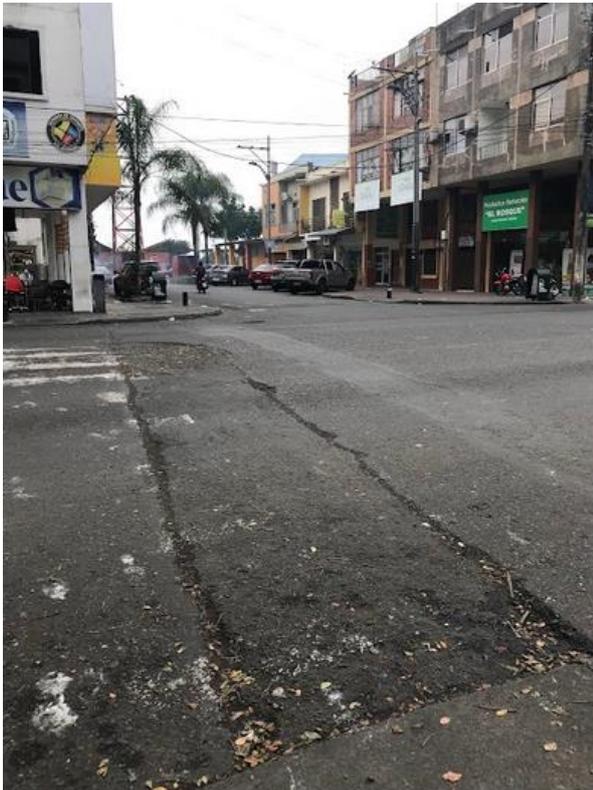
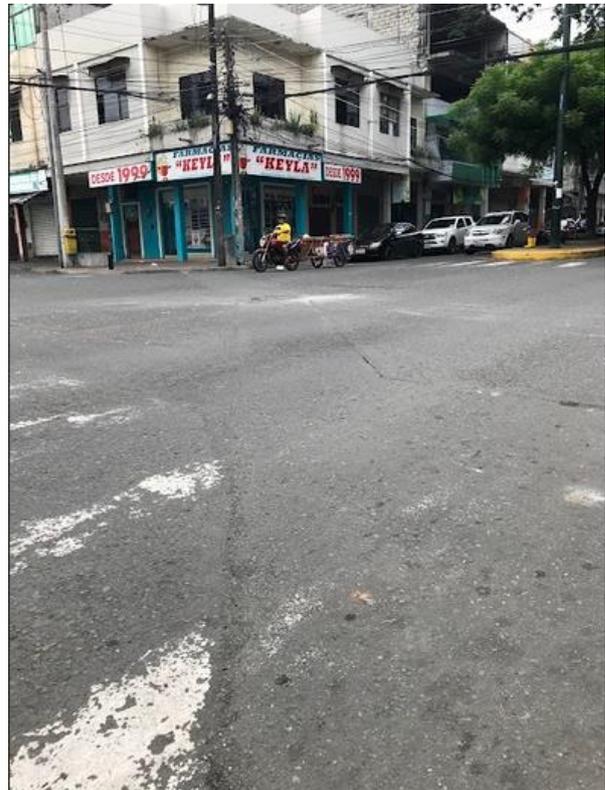
ANEXO 12: Fallas presentes en el Tramo K-L

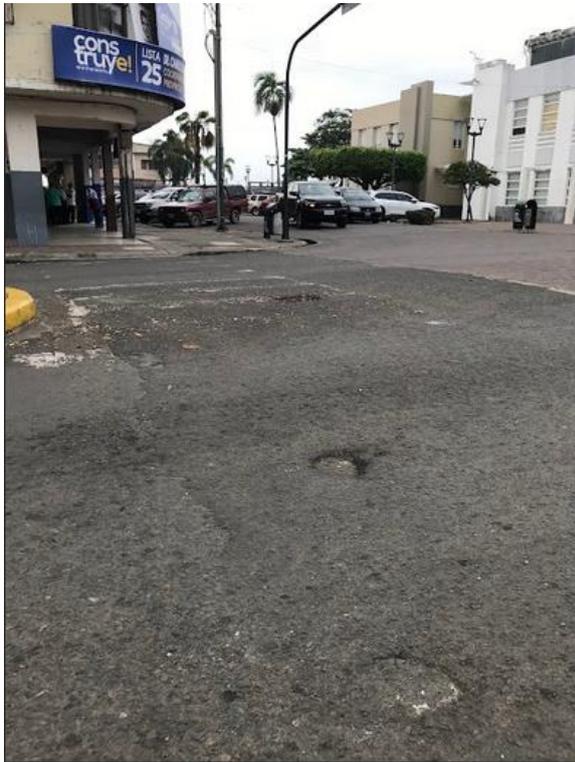
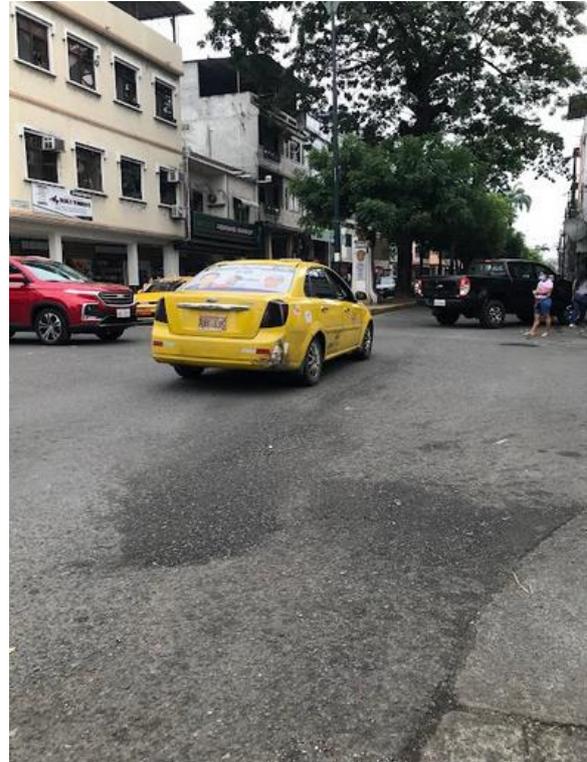
ANEXO 13: Fallas presentes en el Tramo L-M
