**UNIVERSIDAD LAICA VICENTE ROCAFUERTE  
DE GUAYAQUIL**

**TRABAJO DE TITULACIÓN  
PREVIO A LA OBTENCIÓN DEL TÍTULO DE  
INGENIERO CIVIL**

**PROPUESTA DE REHABILITACIÓN DE LA VÍA EL TIGRILLO  
APLICANDO EL MÉTODO PCI EN EL CANTÓN ALFREDO  
BAQUERIZO MORENO**

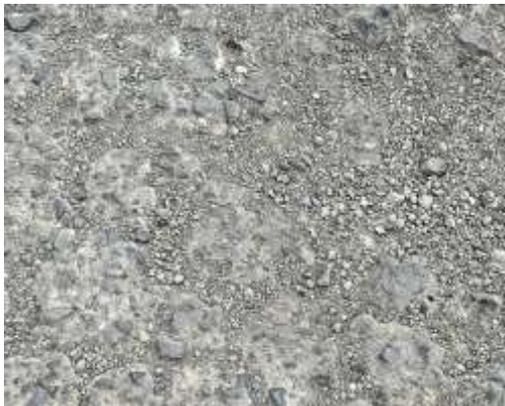
**Figura 9.** *Desprendimientos de agregados*

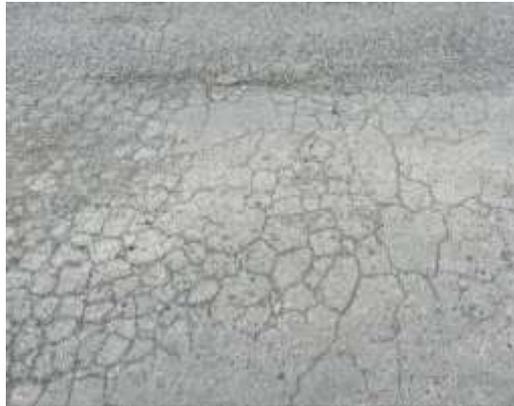
**Figura 10.** *Agrietamiento piel de cocodrilo L-H*

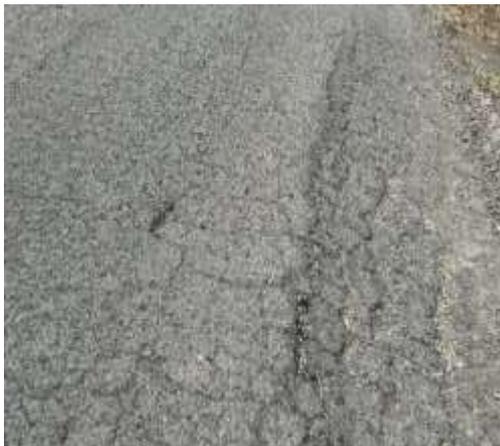
**Figura 11.** *Grieta de borde L*

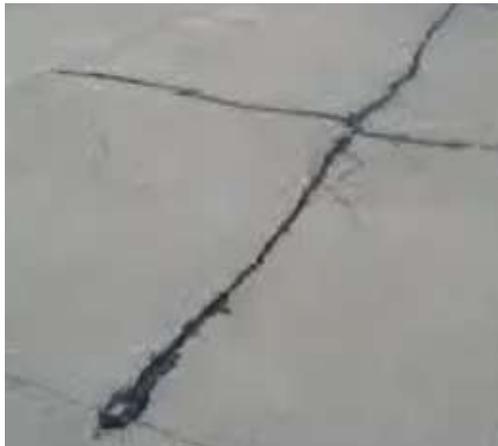
**Figura 12.** *Grieta de reflexión de junta H*

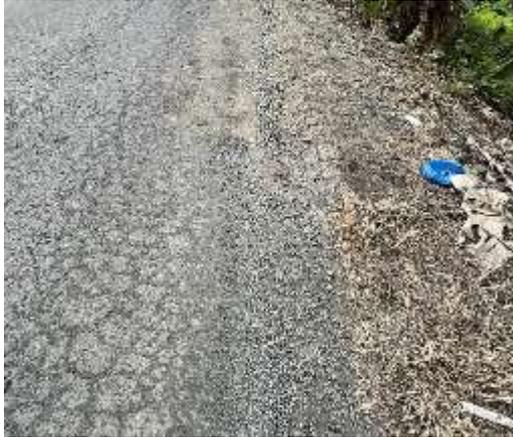
**Figura 13.** *Grieta de borde M*

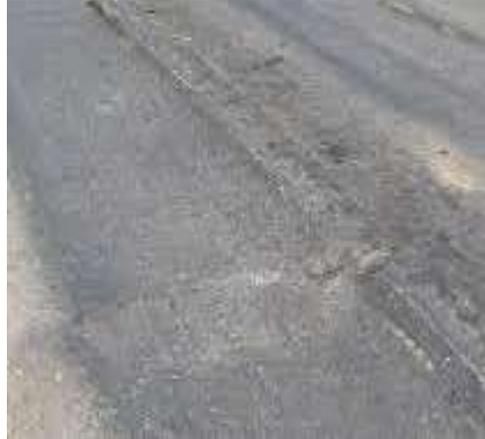
**Figura 14.** *Ahuellamiento M*

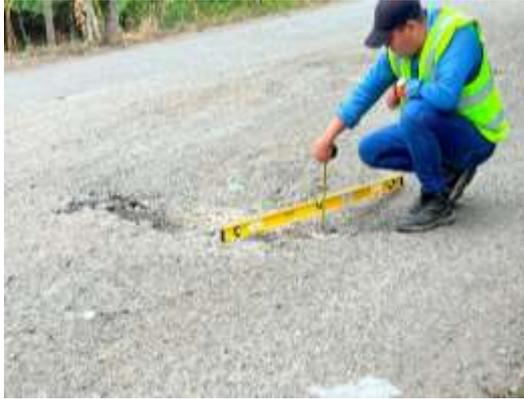
**Figura 15.** *Huecos L – L*

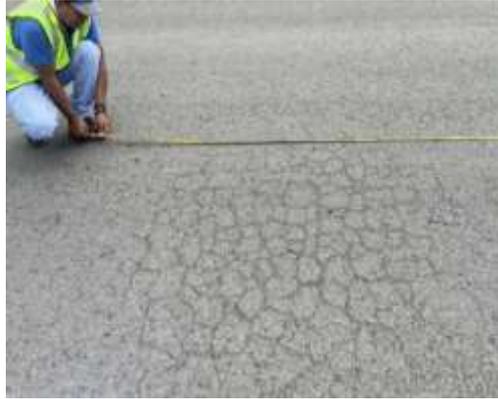
**Figura 16.** *Agrietamiento piel de cocodrilo L - M*

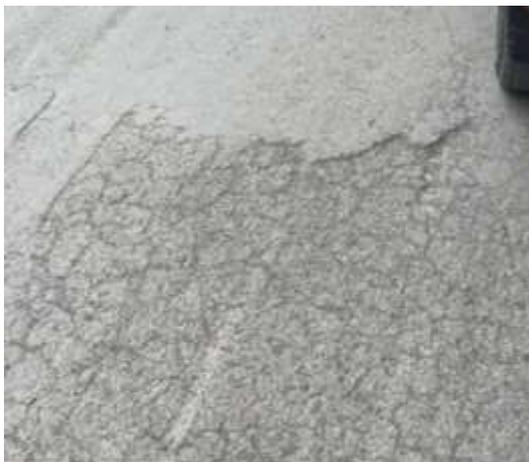
**Figura 17.** *Depresión L*

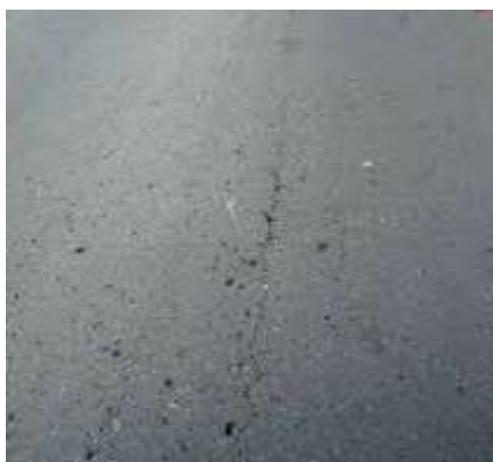
**Figura 18.** *Ahuellamiento L*

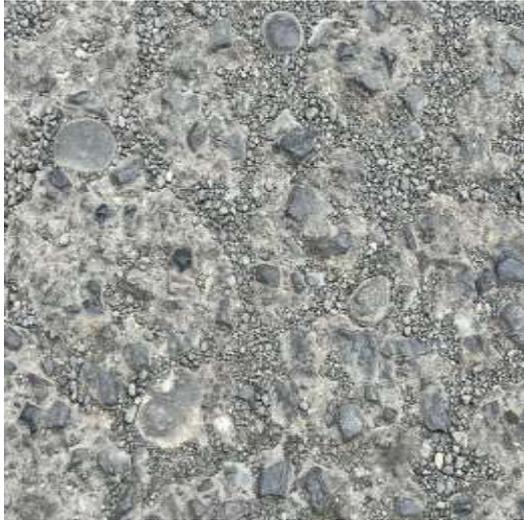
**Figura 19.** Pulimento de agregados L

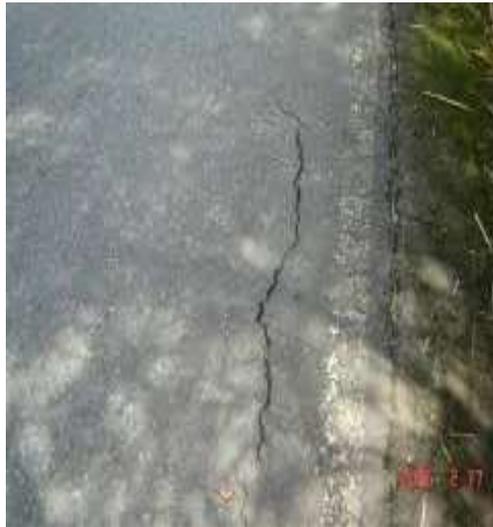
**Figura 20.** Grieta de borde H

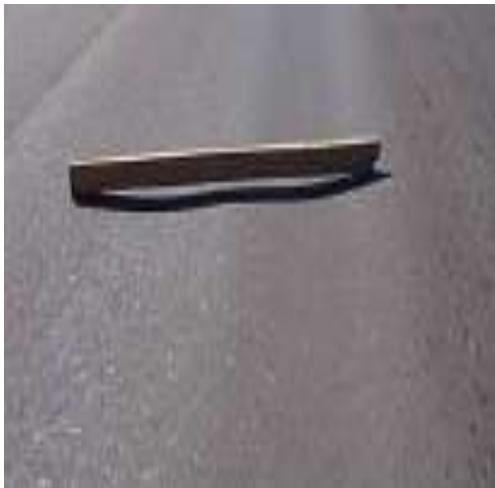
**Figura 21.** Depresión H

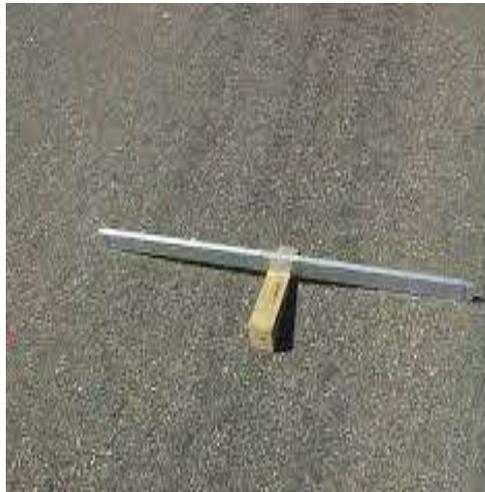
**Figura 22.** Depresión M

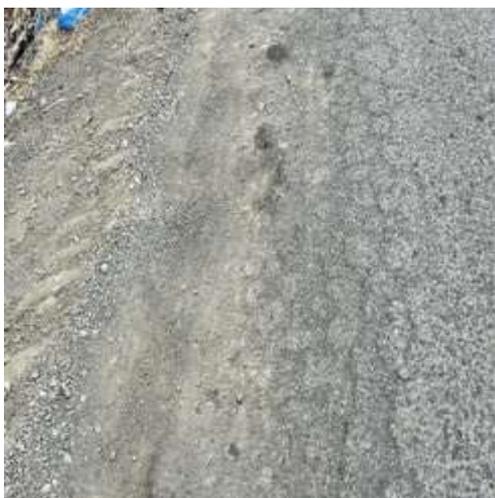
**Figura 23.** Hundimiento L

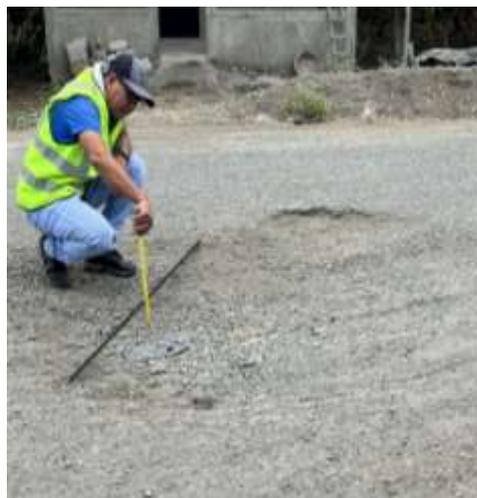
**Figura 24.** Huecos M
