**UNIVERSIDAD LAICA VICENTE ROCAFUERTE
DE GUAYAQUIL**

CARRERA DE INGENIERÍA CIVIL

TRABAJO DE TITULACIÓN

**“EVALUACION DEL PAVIMENTO Y PROPUESTA DE
MANTENIMIENTO VIAL DE LA AVENIDA ANTONIO VARGAS Y
CALLE NACIONES UNIDAS DEL CANTON SIMON BOLIVAR”**

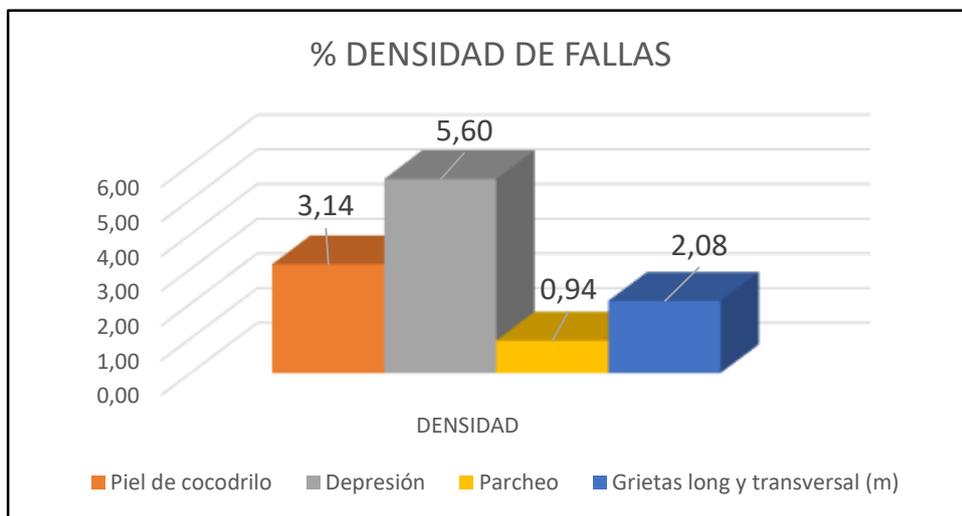
Figura 13. Fallas existentes. Tramo 1 (abs 0+043 – 0+083).

En la Figura 13 se proporciona una panorámica del estado del pavimento en el tramo 1.

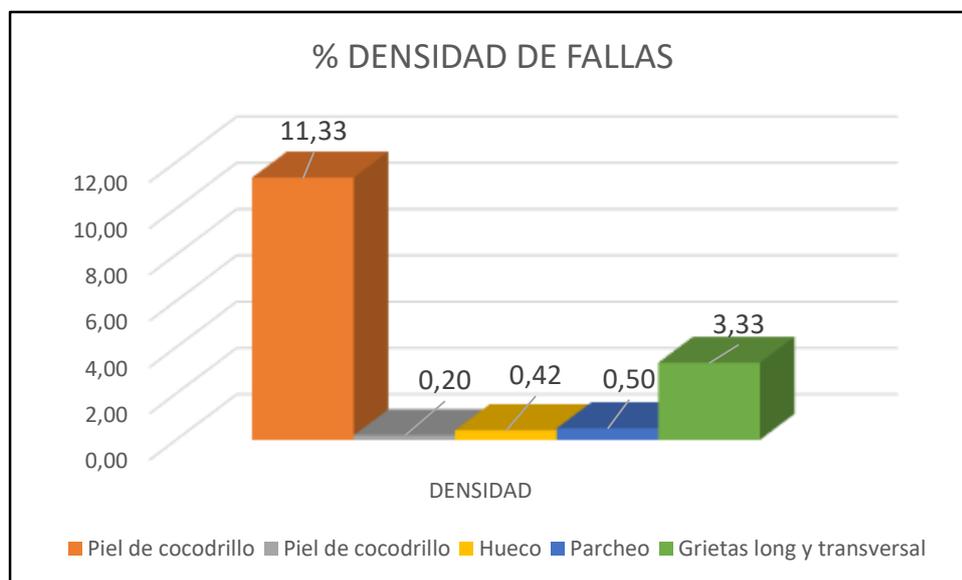
Figura 16. Fallas existentes. Tramo 3 (abs 0+064 - 0+128)

El tercer tramo de la carretera seleccionado (ubicado entre las abs. 0+064 - 0+128) presenta un estado bueno del pavimento. Durante la inspección de la tercera muestra, se observaron imperfecciones como la aparición de Piel de cocodrilo, así como depresión y parcheo con niveles de severidad moderada y baja, además de grietas longitudinales y transversales de severidad media. Sin embargo, estas irregularidades no generan problemas significativos en la vía. Los detalles sobre la densidad de estas fallas en dicho tramo se encuentran descritos en la Figura 16.

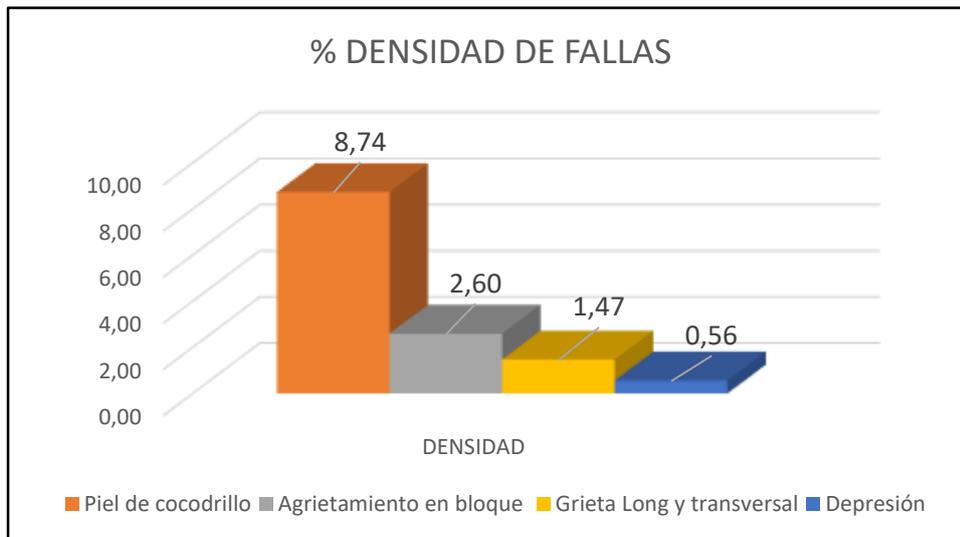
Figura 17. Fallas existentes. Tramo 4 (abs 0+128 - 0+192).

La Figura 17 exhibe las anomalías identificadas en el tramo 4 (ubicado entre las abs. 0+128 - 0+192). Aunque este tramo ofrece condiciones favorables para el tráfico, se evidencia un deterioro gradual en la superficie de la carretera. En esta sección se observan imperfecciones como la formación de piel de cocodrilo, agrietamiento en bloque, así como grietas longitudinales y transversales, junto con depresiones. Estas irregularidades muestran niveles de severidad media y baja, presentes en áreas dispersas de pequeña extensión.

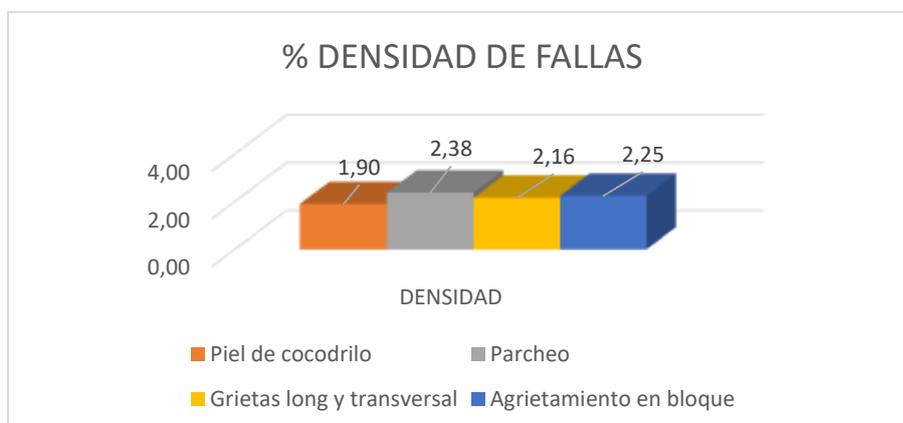
Figura 18 Fallas existentes. Tramo 5 (abs 0+192 - 0+256).

La Figura 18 ilustra las imperfecciones identificadas en el tramo 5 (entre las abscisas 0+192 - 0+256). Este segmento de la carretera muestra un notable deterioro en su superficie, causado por la existencia de numerosos parcheos, así como grietas longitudinales y transversales, junto con agrietamientos en bloque de moderada severidad. Además, se nota una amplia extensión de "piel de cocodrilo" con un nivel de severidad intermedia.

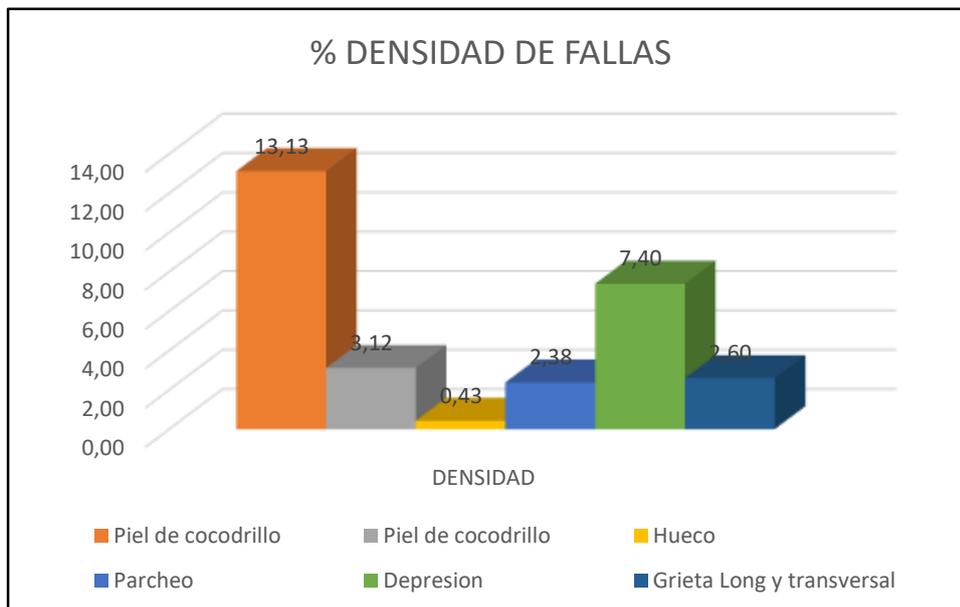
Figura 19. Fallas existentes. Tramo 6 (abs 0+256 - 0+320)

En la Figura 19 se representan las irregularidades presentes en el tramo 6 (que abarca desde la abscisa 0+256 - 0+320), junto con sus niveles respectivos de severidad y densidad. Este tramo experimenta un deterioro regular atribuido a la acción de agentes erosivos y al tráfico vehicular. Se identifican problemas tales como piel de cocodrilo, parcheo, depresión, hueco y grieta longitudinal y transversal, lo que ocasiona un daño habitual en la capa de asfalto.

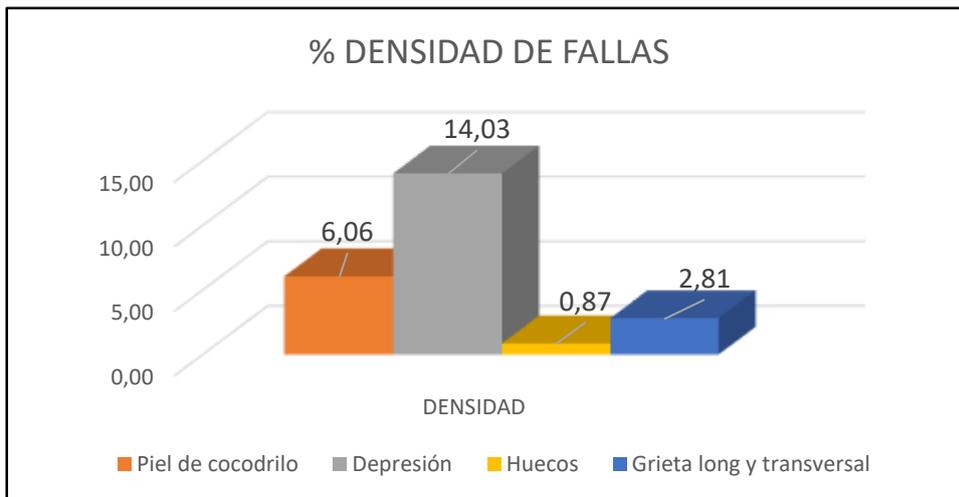
Figura 20. Fallas existentes. Tramo 7 (abs 0+320 - 0+384).

En la Figura 20 se muestran las imperfecciones identificadas en el tramo 7 (ubicado entre las abscisas 0+320 - 0+384). Este tramo presenta condiciones regulares, con diversos problemas que incluyen la presencia de piel de cocodrilo, depresiones, huecos, así como grietas longitudinales y transversales de severidad que varía entre moderada y alta. Estos daños se atribuyen a la acción de agentes erosivos como el agua de escorrentía y a la falta de mantenimiento adecuado.

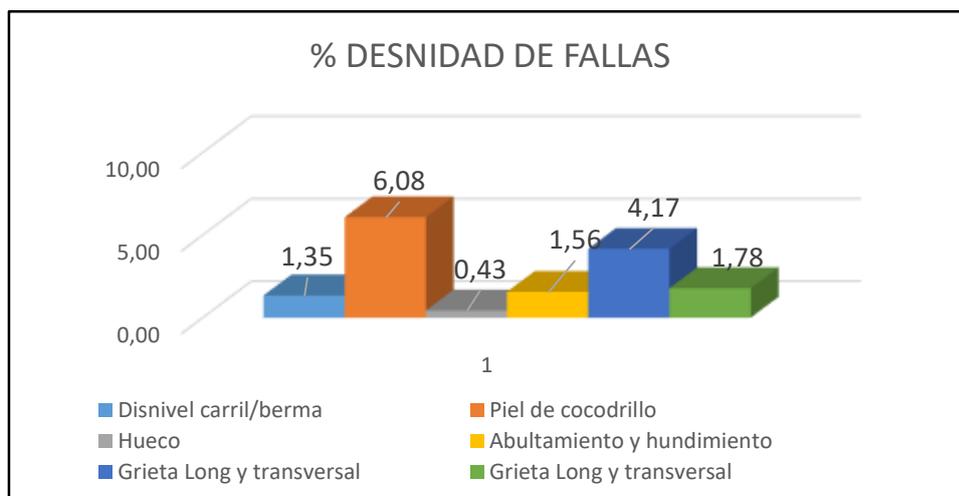
Figura 21. Fallas existentes. Tramo 8 (abs 0+384 - 0+448).

En la Figura 21 se presentan las imperfecciones observadas en el tramo 8, que abarca desde la abscisa 0+384 – 0+448. Este tramo exhibe una variedad de problemas, incluyendo la aparición de Desnivel carril/berma, piel de cocodrilo, hueco, abultamiento y hundimiento, grieta longitudinal y transversal y áreas pequeñas donde el material de la carretera se desintegra, lo que contribuye al deterioro acelerado de la vía.

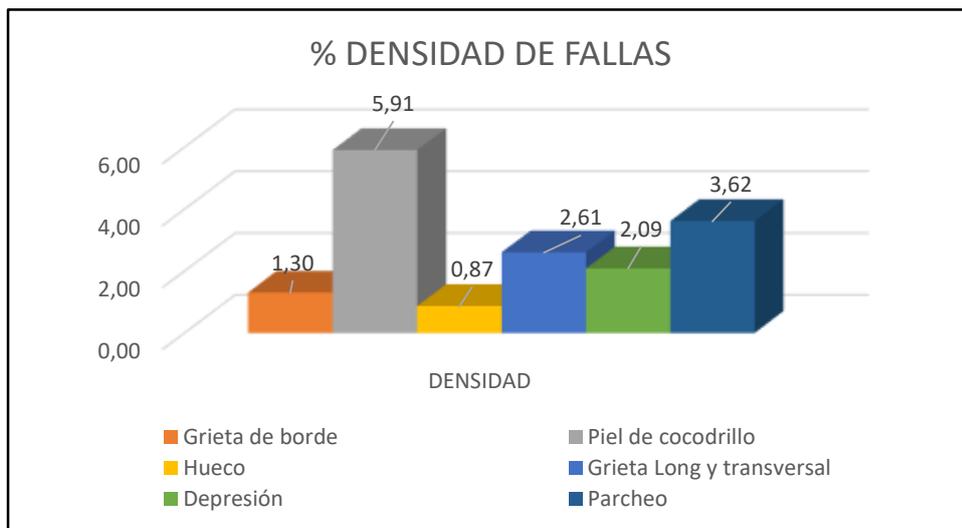
Figura 22. Fallas existentes. Tramo 9 (abs 0+448 - 0+512).

El tramo 9, ubicado entre las abscisas 0+448 – 0+512, muestra un estado deficiente. Se observan problemas como la aparición de piel de cocodrilo, depresión, grieta de borde, grieta longitudinal y transversal, parcheo y hueco, todos ellos con severidades significativas, lo que conduce a un deterioro constante de la carretera. La Figura 22 muestra las deficiencias identificadas en esta parte específica del camino.

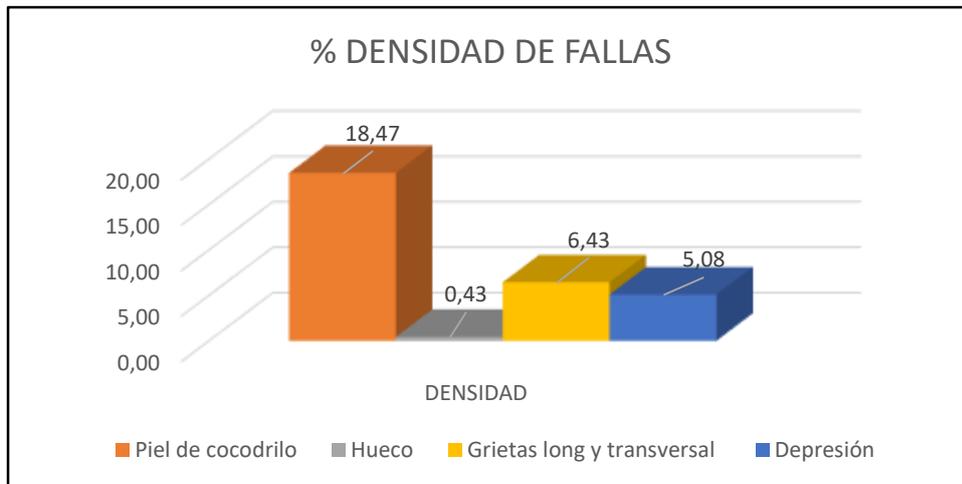
Figura 23. Fallas existentes. Tramo 10 (abs. 0+512 – 0+576)

La Figura 23 ilustra las imperfecciones detectadas en la sección 10, que se extiende desde la abscisa 0+512 - 0+576. Se identifican varios problemas en esta zona, como la aparición de piel de cocodrilo, hueco, grietas longitudinales y transversales, además de depresión, con niveles de severidad que van desde moderados hasta altos, lo que deteriora el estado de esta parte específica de la carretera.

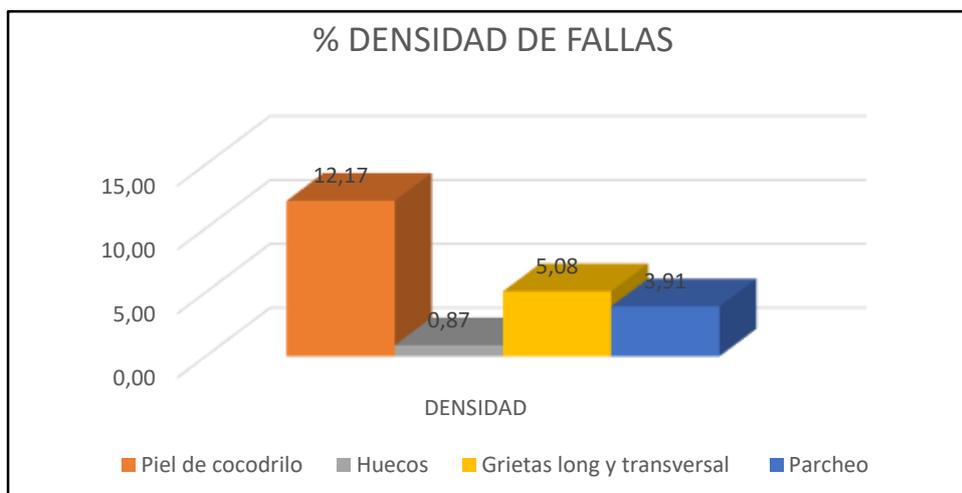
Figura 24. Fallas existentes. Tramo 11 (abs. 0+576 – 0+640)

En la Figura 24 se exhiben las irregularidades detectadas en el tramo 11, comprendido entre las abscisas 0+576 – 0+640. Este tramo presenta deficiencias, con problemas como piel de cocodrilo y hueco con grados de severidad elevados, siendo este último especialmente perjudicial para el tráfico vehicular. Además, se han observado parcheo y grieta longitudinal y transversal con niveles de severidad que oscilan entre moderados y altos.

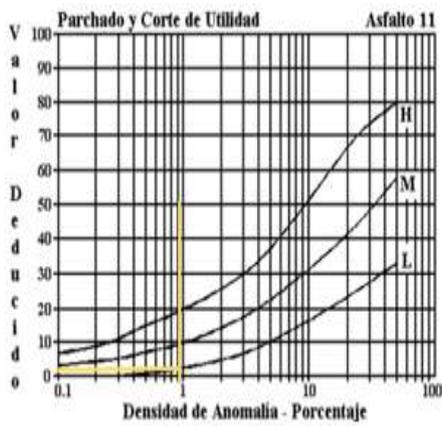
#11 Parcheo

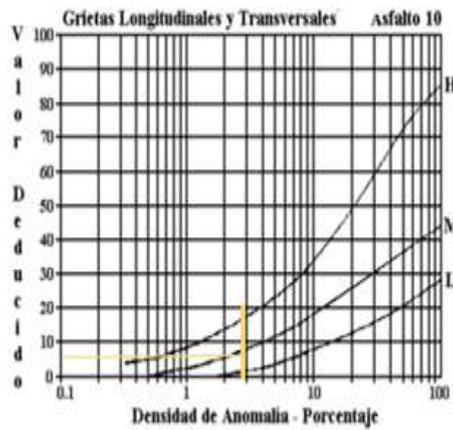
#10 Grietas long y transversal.

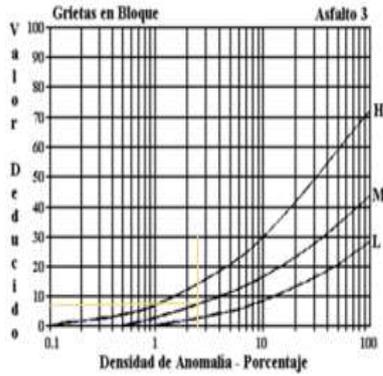
#3 Agrietamiento en bloque

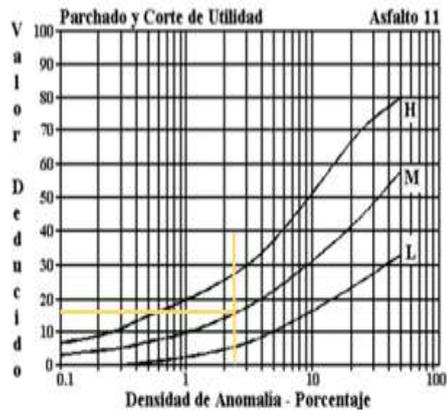
#11 Parcheo

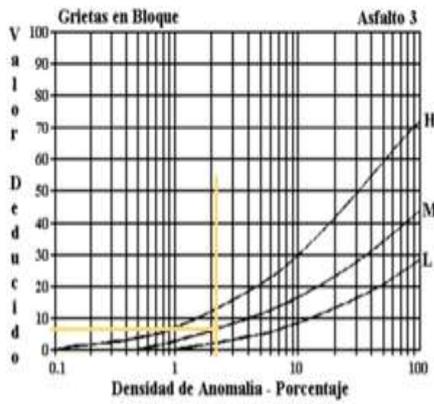
#3 Agrietamiento en bloque

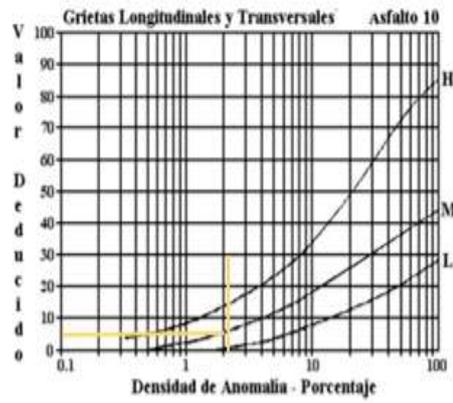
#10 Grietas long y transversal.

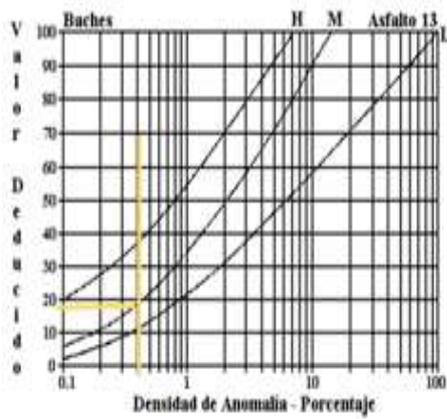
#13 Huecos

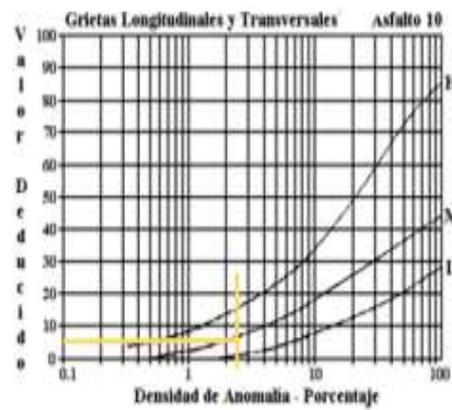
#10 Grietas long y transversal.

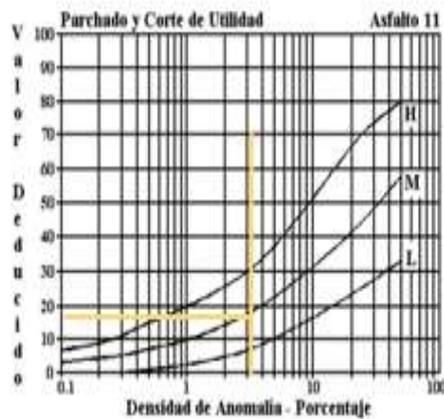
#11 Parcheo

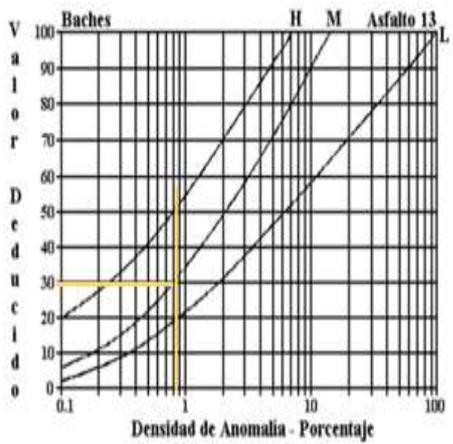
#13 Huecos

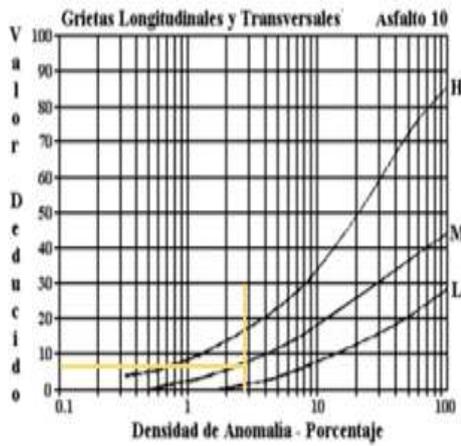
#10 Grietas long y transversal.

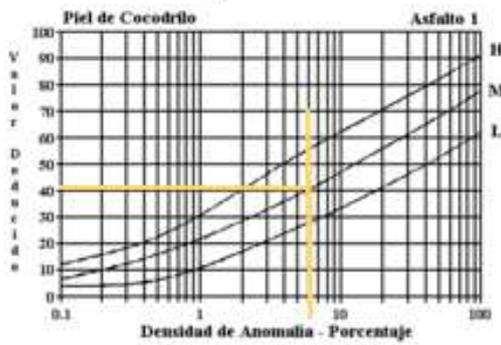
81 Piel de cocodrilo

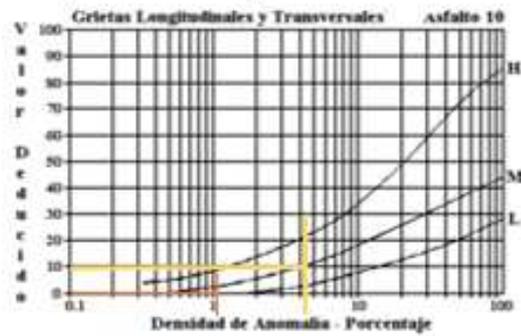
80 Grietas longitudinales y transversales

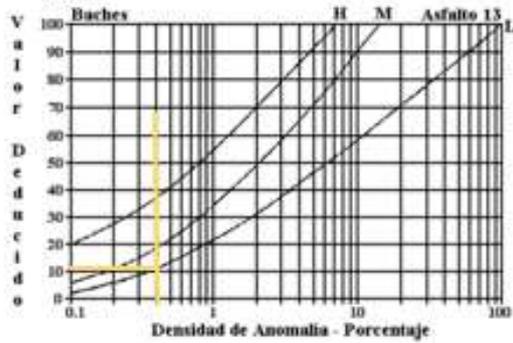
HUECO

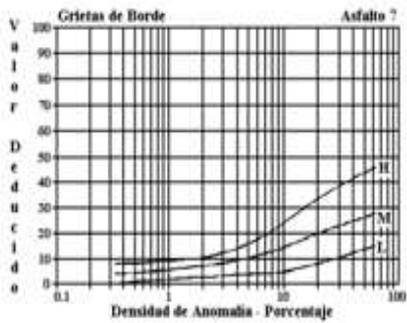
87 Grietas de Borde

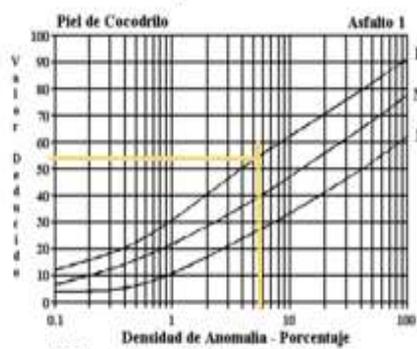
89 Piel de cocodrilo

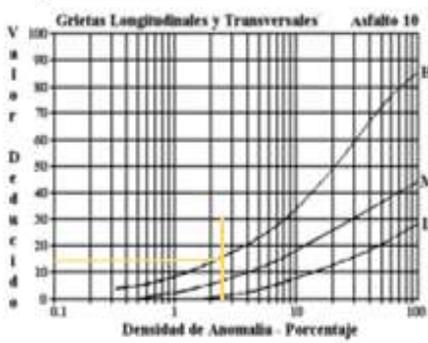
90 Grietas longitudinales y transversal.

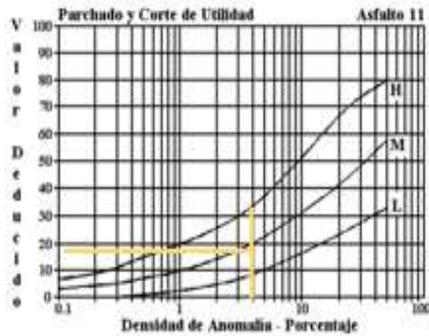
91 Parches

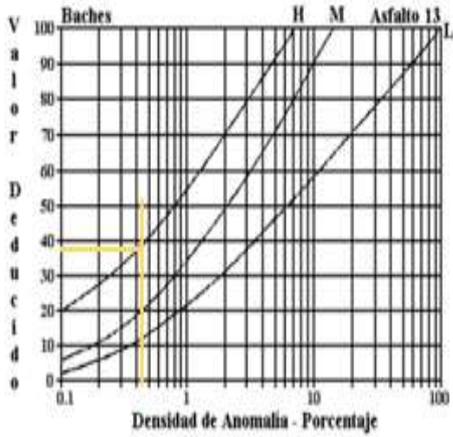
#13 Huecos

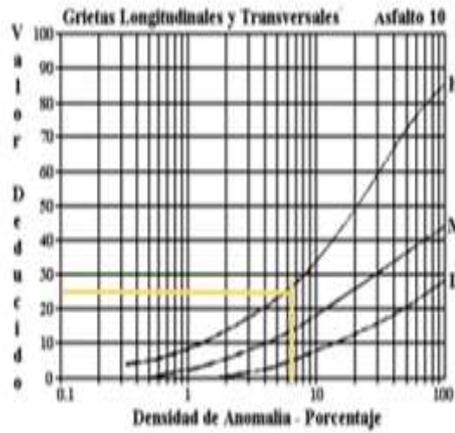
#10 Grietas long y transversal.

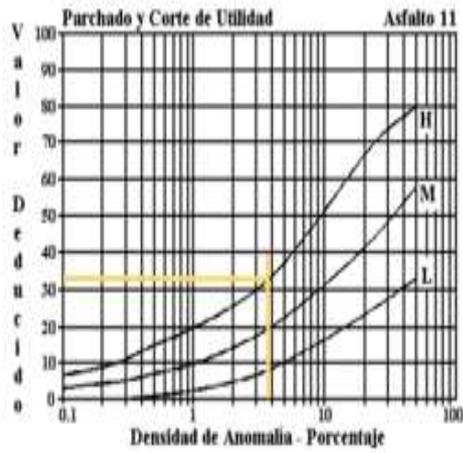
#11 Parcheo
