**MAESTRÍA EN INGENIERÍA CIVIL MENCIÓN EN GESTIÓN DE LA  
CONSTRUCCIÓN**

**TRABAJO DE TITULACIÓN**

**ANÁLISIS PATOLÓGICO Y ESTRUCTURAL DE LOS BLOQUES DE VIVIENDA  
FISCAL DE LA ARMADA DEL ECUADOR UBICADOS EN ABEL GILBERT 1  
DURÁN TOMANDO COMO MUESTRA LOS BLOQUES NO 23 Y NO 24.**

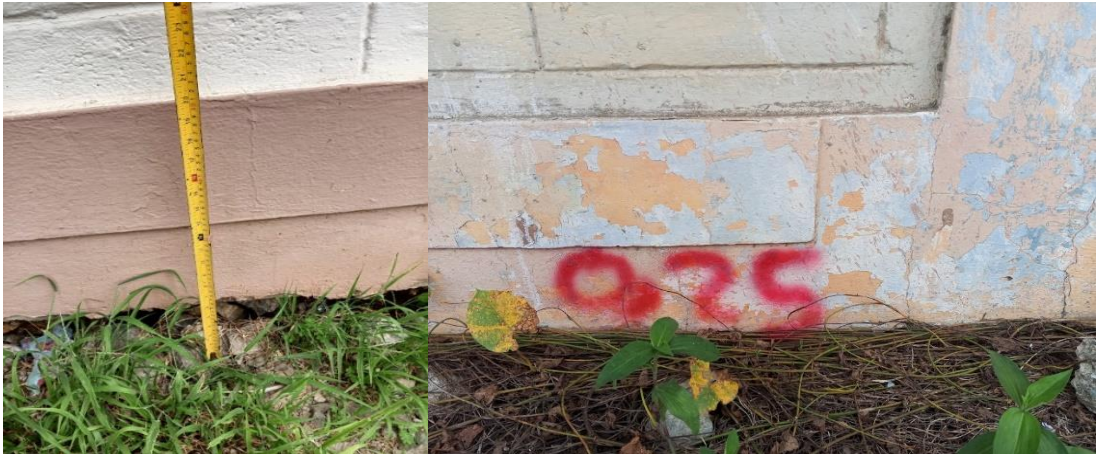
Figura 15

Estas inconsistencias de dimensiones con respecto al diseño de los planos también se reflejan en las columnas de los bloques 23 y 24 en los cuales se han realizado las verificaciones.

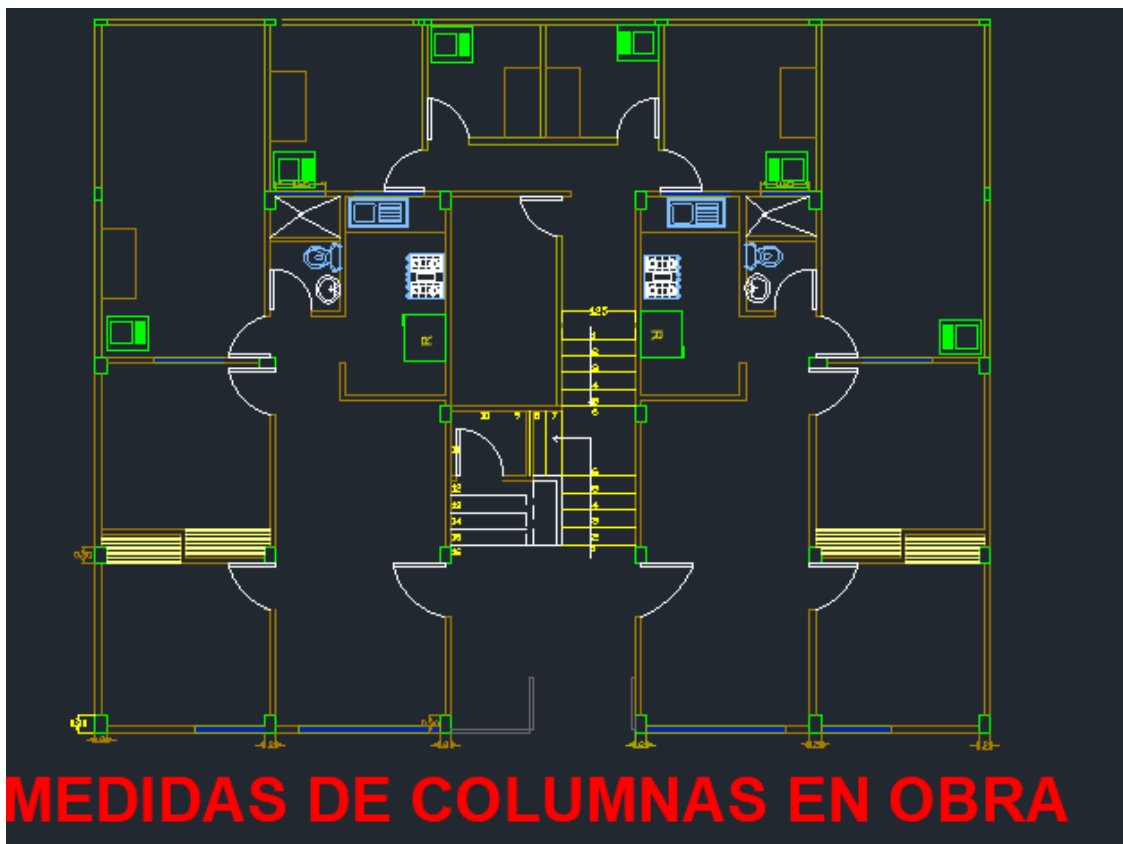
Figura 16

Las dimensiones de las columnas en sitio no reflejan lo que está en el diseño estructural de los planos de los bloques, según la norma NEC-SE-VIVIENDA-PARTE-2 lo recomendable para viviendas de 2 pisos, siendo los bloques de 3 pisos con una losa de cubierta, las dimensiones de las columnas de planta baja deberían tener un diseño de área de 0.30 x 0.30 mt, y de un diseño de hormigón de 280Kg/cm<sup>2</sup>, ya que al momento de realizar la pruebas de roturas, de los núcleos extraídos de las columnas de la planta baja estos no cumplieron con lo requerido en los planos según el diseño de la época.

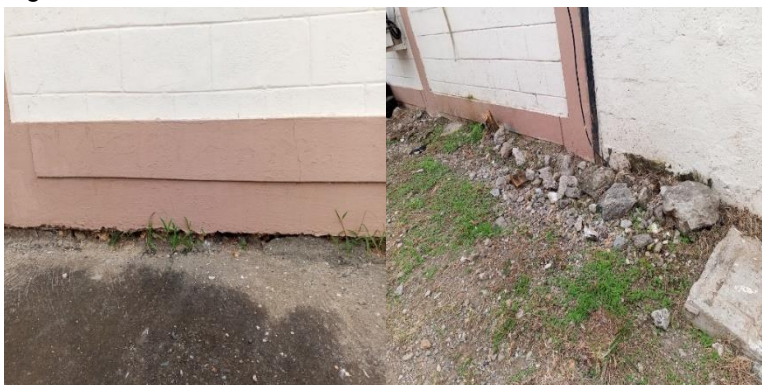
Figura 18

Se encontraron errores como el de construir una cimentación sobre la rasante sin los respectivos muros de hormigón ciclópeo, tal como se lo puede observar en la figura 18 estos casos son muy comunes en la construcción de estos bloques.

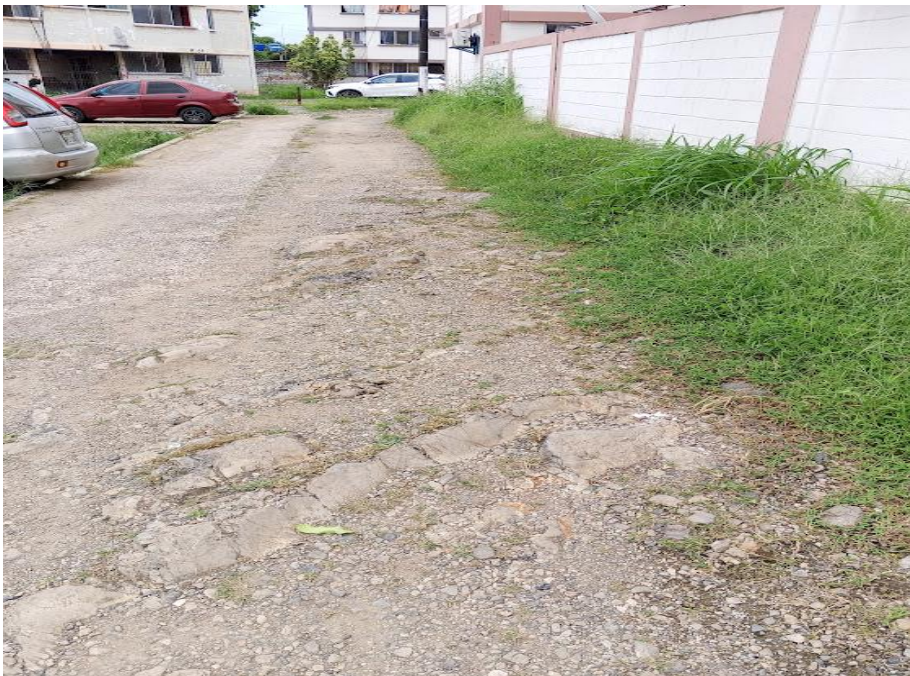
Figura 19

En la **figura 19**, se puede observar como por acción de los años la roca está a plena vista dándonos una certeza de que el terreno es acto para soportar el peso de la estructura.

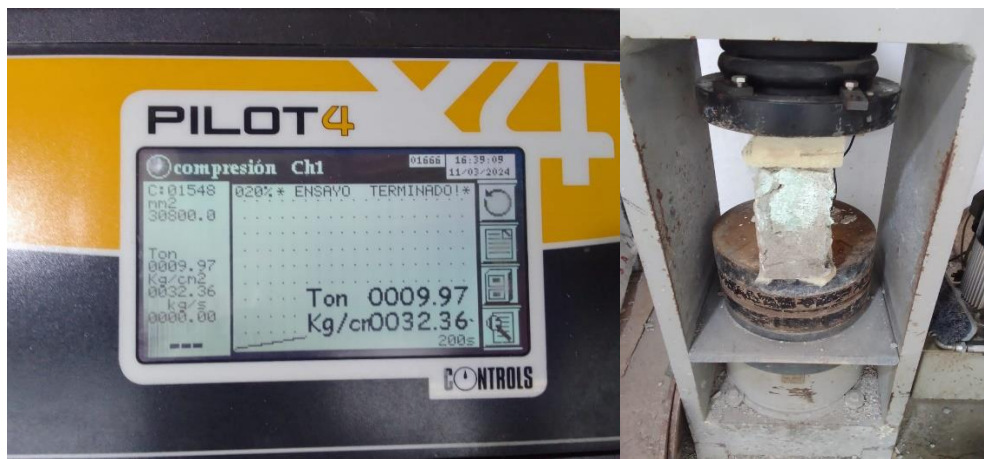
Figura 40: Rotura de muestra No. 1

La rotura de la muestra No.1 la cual fue realizada por compresión para verificar el límite de rotura del bloque de mampostería, al aplicar la fuerza de compresión este resistió hasta los 32.36 Kg/cm<sup>2</sup>, tomando como referencia la norma NEC 2015 Guía de viviendas de hasta 2 pisos en la cual dice, el elemento de mampostería que a pesar de no cumplir con la especificación INEN 640, que se usa regularmente para edificaciones de interés social y de bajo costo, cuya resistencia bruta no debe ser menor que  $f'm = 3 \text{ MPa}$  (30 kg/cm<sup>2</sup>).
