**UNIVERSIDAD LAICA VICENTE ROCAFUERTE DE
GUAYAQUIL**

TRABAJO DE TITULACIÓN

**ANÁLISIS DE LOS ESTILOS NEOCLÁSICO, GÓTICO, ART
DÉCO, ART NOUVEAU, BARROCO, Y ECLÉCTICO, PARA
FUTURAS RESTAURACIONES DE LAS OBRAS
ESCULTÓRICAS DE LA PUERTA #3 DEL CEMENTERIO
PATRIMONIAL DE LA CIUDAD DE GUAYAQUIL**

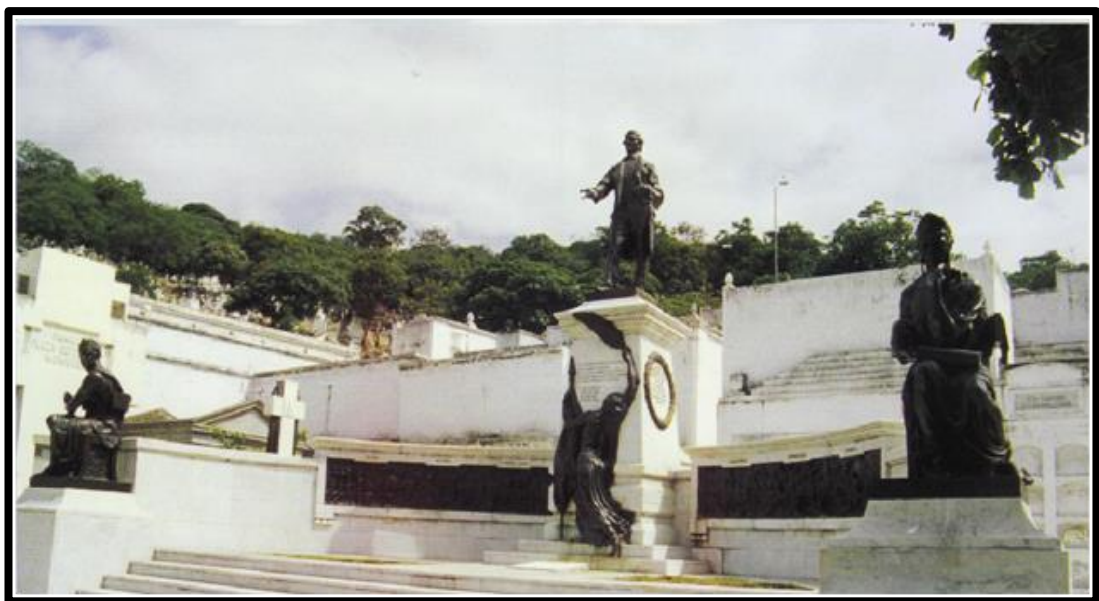
Figura 5. Mausoleo de Vicente Rocafuerte.

Mausoleo de Vicente Rocafuerte: se encuentra ubicado al final de la Av. De las Palmeras, ingresando directamente por la puerta No. 3, construido por el escultor italiano Umberto Feltrín e inaugurado en 1925, esta obra cuenta con un revestimiento de hormigón y mármol de Carrara, adicional una estatua de bronce de 2,20 metros de altura, en medio de un semicírculo de 12,40 m de diámetro construido con hormigón armado y resina.

Consta además de imágenes alegóricas en el lado izquierdo se pueden encontrar tres alegorías, la primera brinda tributo a la institucionalización del ejército del Ecuador al separarse de la Gran Colombia, la segunda brinda un aporte visual a la educación reflejada a través de la creación de escuelas y colegios y la tercera contribuye al desarrollo de la industria evocado a través del buque Guayas. En el lado derecho también se desatan tres alegorías, la primera enfatiza el desarrollo de la agricultura en los pueblos, la segunda focaliza el arte y cultura, y la última destaca los perjuicios durante la epidemia de fiebre amarilla en la ciudad de Guayaquil en el año de 1842. Cabe resaltar que en este mausoleo también se encuentran los restos mortales de Manuela de Garaicoa viuda de Calderón, madre de Abdón Calderón y suegra de Vicente Rocafuerte. Los restos de Vicente Rocafuerte fueron repatriados al Ecuador el 11 de agosto de 1884 mediante decreto del presidente José María Plácido, para el 30 de septiembre del mismo año llegan a la ciudad de Guayaquil y finalmente el 2 de octubre de 1884 se procede con las solemnes exequiales que lo condujo hasta el mausoleo del cementerio Patrimonial.

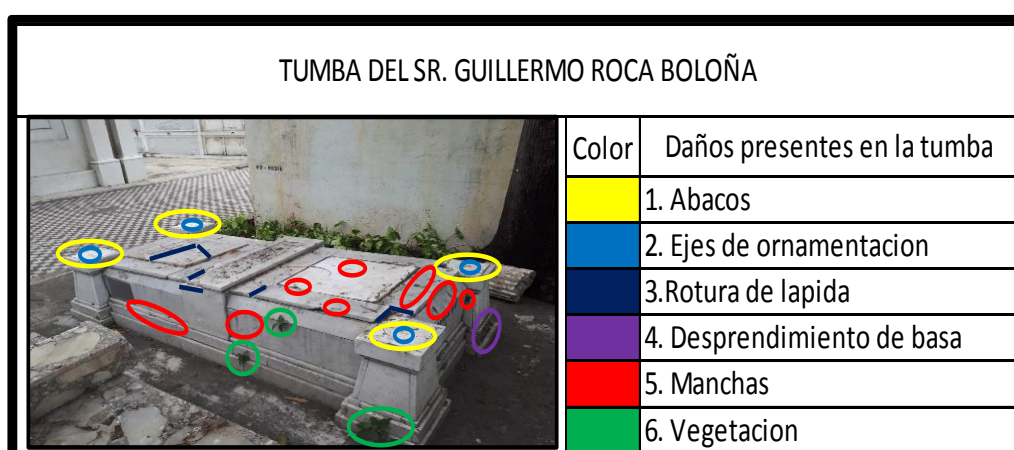
La lápida del Señor Roca Boloña presenta rotura se presume por fuerte impacto, sin embargo, existe todas las partes. En el módulo divisor donde se encuentra la cita “el amor los unió en la vida y en la muerte”, se evidencia ausencia del mármol en extremo derecho inferior.

En la parte superior se presume que la otra lapida corresponde a su Sra. esposa Doña. Emilia Ycaza de Boloña, pero no existe una lápida con su nombre que lo corrobore En las paredes frontal, posterior y laterales, se conserva el diseño y no se evidencia ausencia de partes de mármol desprendimiento. Toda la tumba presenta pequeñas fisuras, manchas por excremento de aves, por agentes ambientales y paso de tiempo, además crecimiento moderado de vegetación.

Figura 16. Representación gráfica de los daños de la tumba del Sr. Guillermo Roca Boloña

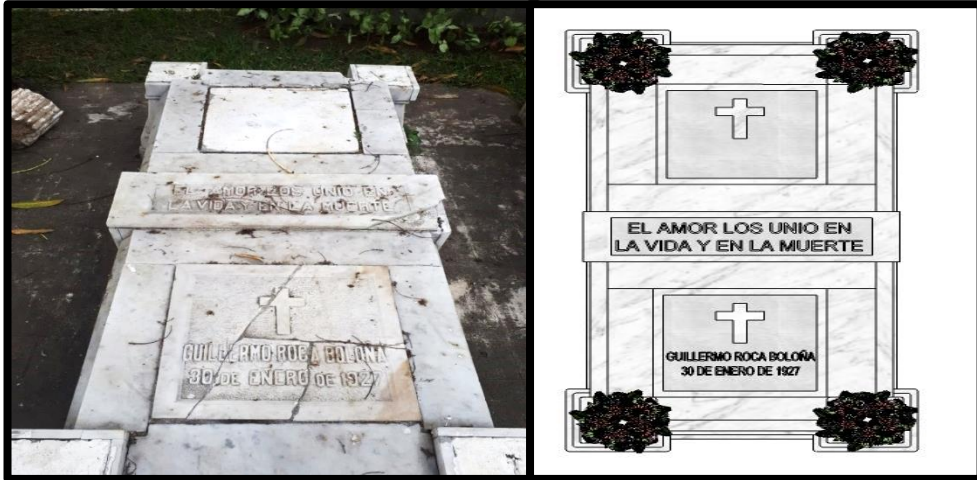
Figura 17. Vista en planta antes-después, propuesta 1

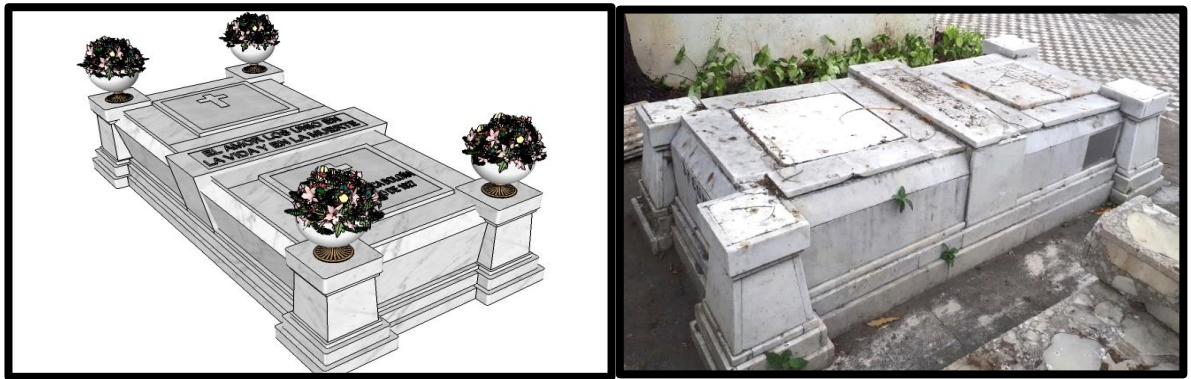
Figura 18. Vista en perspectiva antes-después, propuesta 1

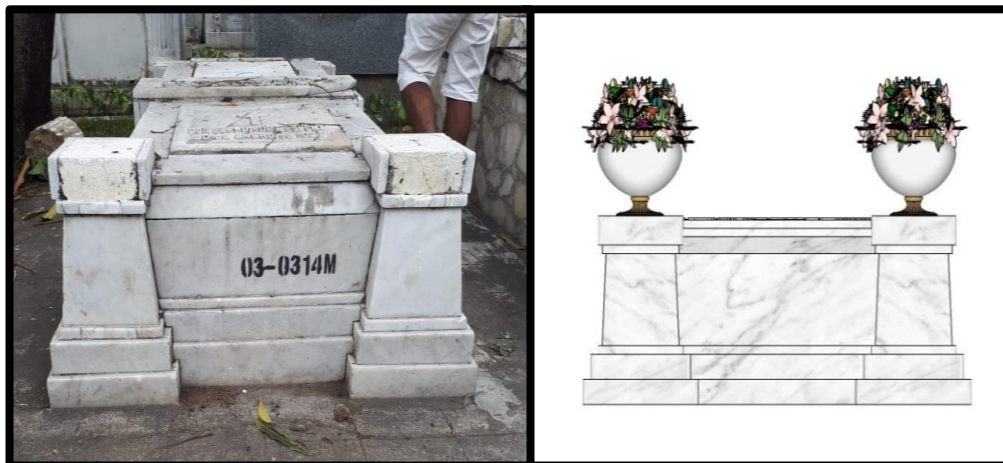
Figura 19. Vista frontal antes-después, propuesta 1

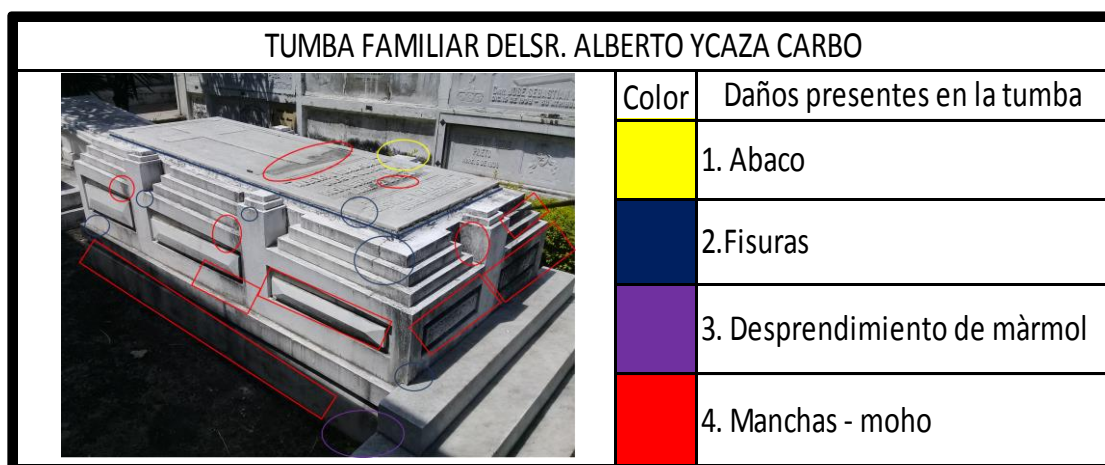
En la parte posterior de la escalera de tres peldaños se evidencia el desprendimiento del mármol. Toda la tumba presenta pequeñas fisuras, manchas por mohos, agentes ambientales y paso del tiempo.

Figura 21. Representación gráfica de los daños tumba del Sr. Alberto Ycaza Carbo

Un detalle muy interesante fue encontrar en la parte frontal una escalera de tres peldaños de mampostería recubierta de mármol, lo que me lleva a presumir que la tumba familiar ya tuvo una restauración en el año 1992 fecha del deceso de Gustavo Ycaza Borja.

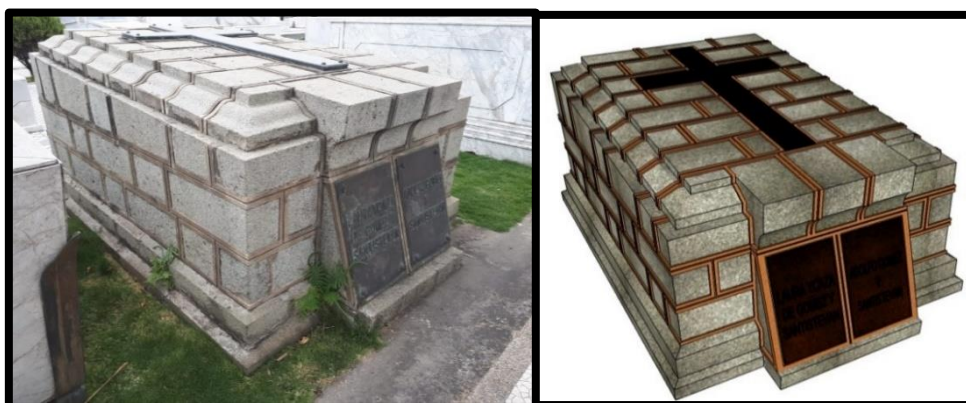
Figura 29. Vista en perspectiva antes-después, propuesta 3

Cruz y lápida: La cruz y lápidas serán sometidas a un proceso químico para retirar la corrosión por estar expuesto a la intemperie y luego será pintado con pintura automotriz de excelente calidad.

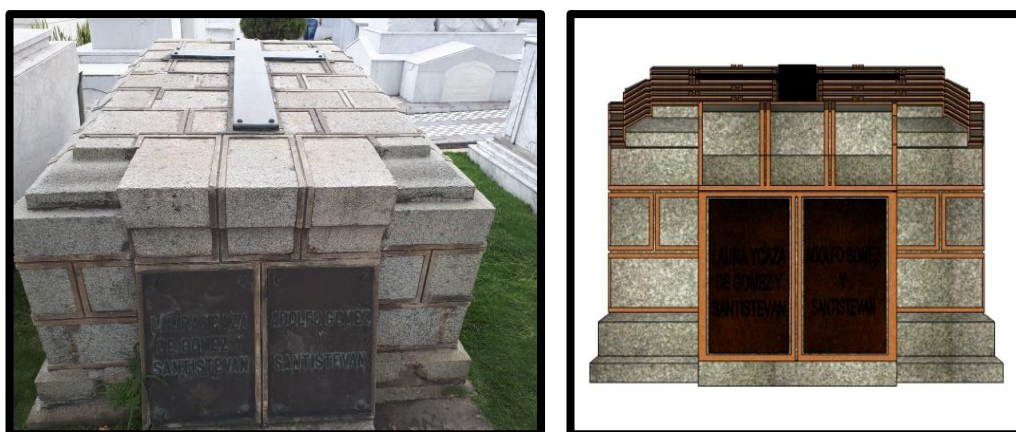
Figura 30. Vista en frontal antes-después, propuesta
