**UNIVERSIDAD LAICA VICENTE ROCAFUERTE
DE GUAYAQUIL
FACULTAD DE INGENIERÍA, INDUSTRIA Y
CONSTRUCCIÓN
CARRERA DE INGENIERÍA CIVIL**

**PROYECTO DE INVESTIGACIÓN
PREVIO A LA OBTENCIÓN DEL TÍTULO
DE INGENIERO CIVIL**

**GUÍA DE PROCESOS PARA AUDITORÍA DE SEGURIDAD
VIAL DE LA VÍA ESTATAL E40: TRAMO CHONGÓN-
PROGRESO**

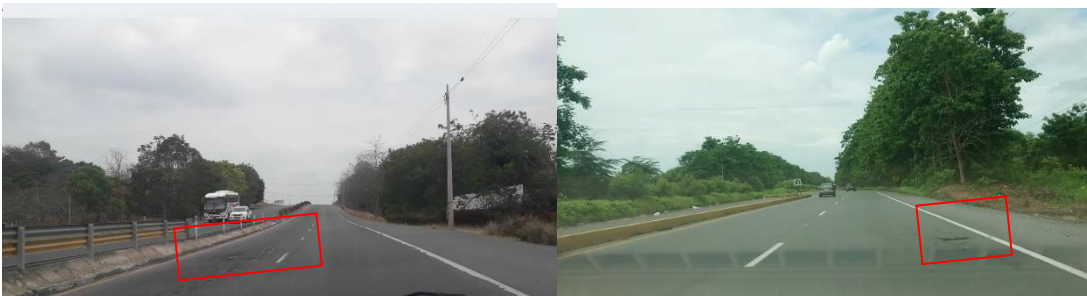
4.1.2. Superficie De Rodamiento. -A lo largo de esta vía se puede observar en ciertos tramos fallas en la carpeta asfáltica, como son: fisuras superficiales y baches en la calzada lo cual reduce el Índice de Servicio de la vía, ocasionando costos de reparación a los usuarios de esta vía y generando alto índice de siniestros de tránsito, atentando contra la seguridad vial.

Ilustración 3. Superficie De Rodadura Irregular
Tomado por: Alvarez Barrionuevo A. (2019)

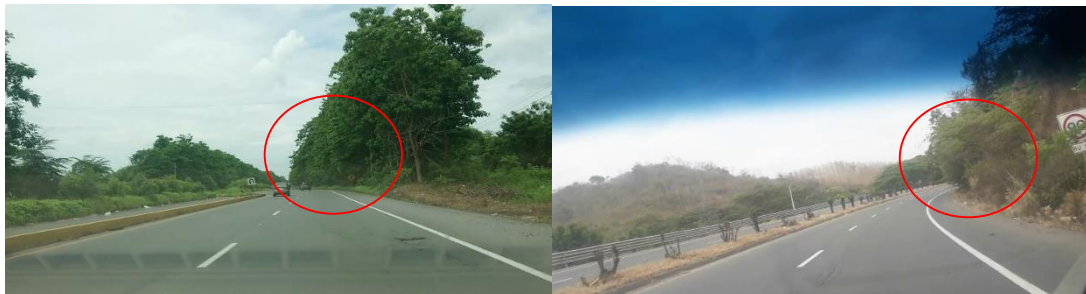
4.1.3. Distancia De Visibilidad. -El principal problema relacionado con accesos es la existencia de limitaciones a la visibilidad disponible en los mismos, generalmente por situarse en la zona interior de curvas y existir obstáculos en sus proximidades, generalmente vegetación bastante desarrollada.

Ilustración 4. Distancia De Visibilidad Obstruida Por Vegetación
Tomado por: Alvarez Barrionuevo A. (2019)

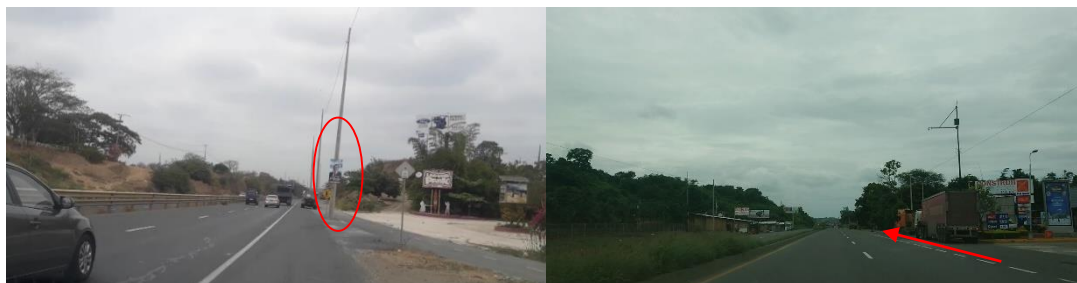
4.1.4. Espaldón. -Los espaldones en esta vía son de 2.50 m, que es parte de la Zona de Despeje; se han colocado postes de tendido eléctrico en el borde externo del espaldón, aproximadamente entre 1 – 3 m, convirtiendo estos sectores en un peligro al momento de que los vehículos que circulan por esta vía se impacten con estos postes.

Ilustración 5. Línea de Espaldón Incorrecta, Poste Muy Cerca De Espaldón
Tomado por: Alvarez Barrionuevo A. (2019)

Los postes que se encuentran muy cerca de la vía y que por su diseño no pueden ser reubicados, se propone utilizar postes de tendido eléctrico que colapsen al ser impactados permita que el vehículo pueda cruzar al momento de un accidente, proteger los postes con un dispositivo que no permita impactarlos directamente o que eviten un daño mayor al vehículo a esto se le denomina que la vía sea perdonadora.

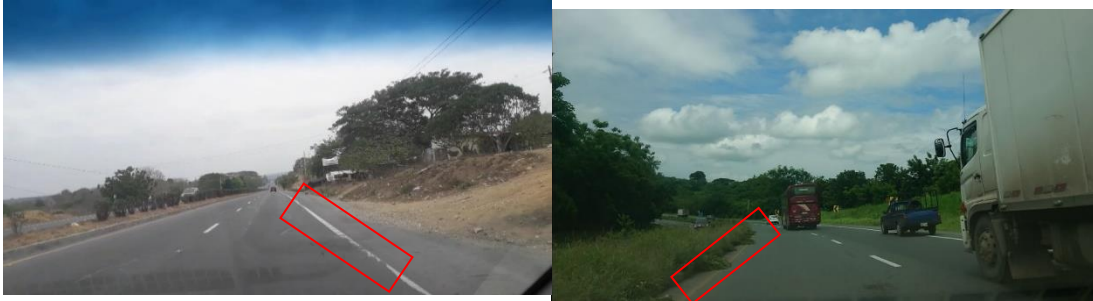
Ilustración 6. Pintura De Señalización Horizontal Desgastada

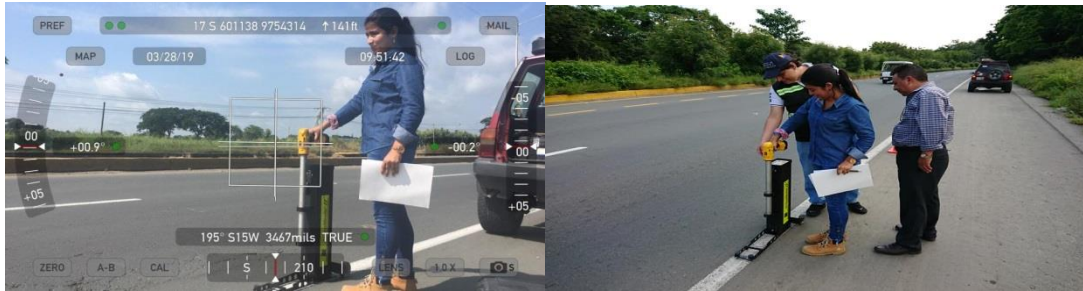
El procedimiento de muestreo empleado por la Dirección de Conservación del Ministerio de Transporte y Obras Públicas indica que, para la determinación de la retro reflectividad en las marcas de pavimento, se tiene que definir una sección de evaluación donde el tamaño de la muestra es de solo tres mediciones. Las mediciones se deben hacer cada 300metros a lo largo de la línea, hasta tener el tamaño de muestra fija de tres mediciones. Luego se continúa definiendo secciones de evaluación a lo largo de la demarcación cada cinco kilómetro hasta cubrir la distancia requerida. (Valdez Coello, 2015)

Ilustración 7. Toma de Retro-reflectividad en Señalización Horizontal
 Tomado por: Alvarez Barrionuevo A.(2019)

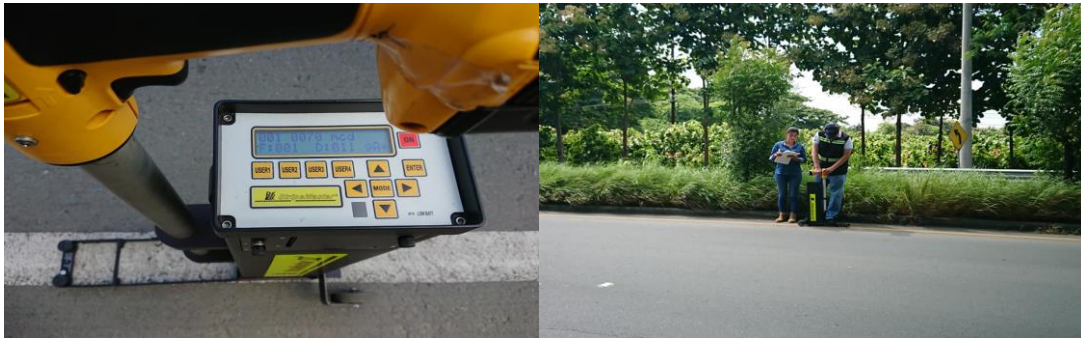
Ilustración 8. Resultado de La Retro reflectividad Inadecuada
 Tomado por: Alvarez Barrionuevo A. (2019)

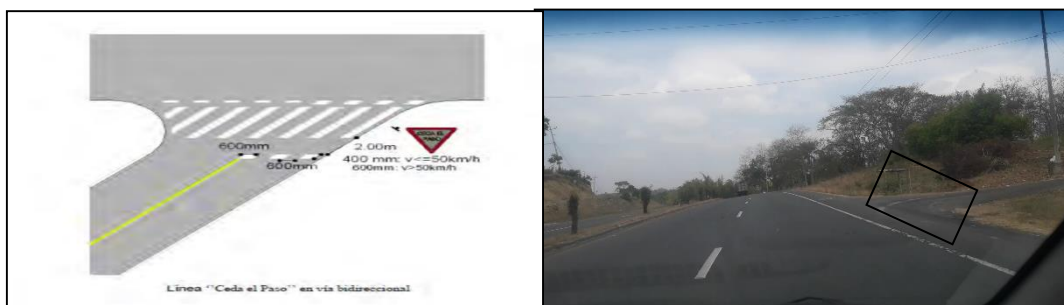
4.17.Línea Ceda El Paso. -Esta intersección no cuenta con la señal reglamentaria norma RTE INEN 004-2:2011 señala que antes de las intersecciones deberá ir esta señal para indicar a los conductores el sitio donde debe detenerse si son requeridos. Esta línea indica la posición segura para que el vehículo se detenga, si es necesario. Es una línea segmentada de 600mm pintado con espaciamiento de 600mm, en vías con velocidades máximas permitidas iguales o inferiores a 50km/h el ancho debe ser de 4.00m en vías con velocidades superiores el ancho es de 600mm.

Ilustración 9. Ausencia De Señalización Ceda El Paso
 Tomado por: Alvarez Barrionuevo A. (2019)

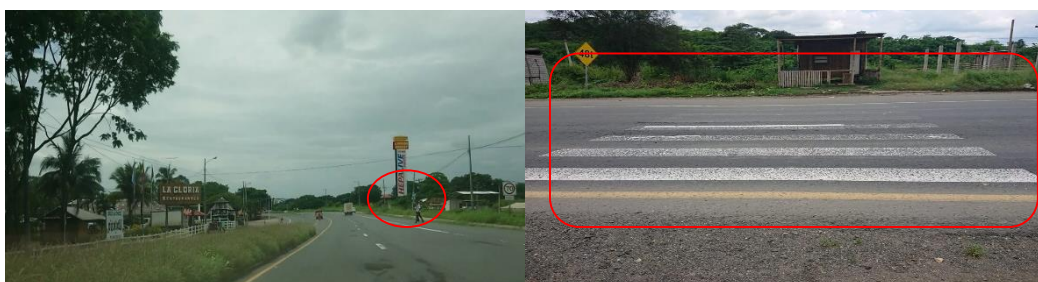
Ilustración 10 Mala Retro reflectividad En Señalización Horizontal
Tomado por: Alvarez Barrionuevo A. (2019)

4.1.8. Línea De Cruce Cebr.-A la altura del km 88 cerca de la finca la Gloria se recomienda que se haga una demarcación de la señal cruce cebra ya que esta zona es muy transitada y existe un pueblo aledaño, de esta forma minimizamos la cantidad de

siniestros ya que este es un punto negro donde ocurren mayor casos de siniestros de tránsito según estadísticas dadas por la comisión de tránsito del Ecuador (CTE). Tal como lo indica la norma RTE INEN 004-2:2011 esta señalización delimita una zona de la calzada donde el peatón tiene derecho de paso en forma irrestricta. Está constituida por bandas paralelas al eje de la calzada de color blanco, con una longitud de 3.00m a 8.00m ancho de 450mm y la separación de bandas de 750mm se debe iniciar la señalización a partir del bordillo o borde de la calzada a una distancia entre 500mm y 1000 mm, teniendo al máximo posible. Esta distancia se utilizará para ajustar el ancho de la calzada.

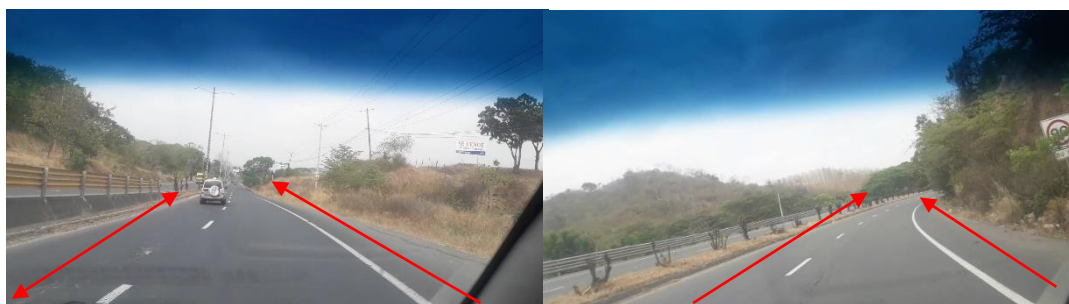
4.1.9. Señalización Complementaria.-A lo largo del recorrido se puede presenciar ciertos tramos que no cumplen con lo estipulado en el reglamento técnico ecuatoriano RTE INEN 004-2: 2011 en cuanto a la señalización horizontal, las tachas se las describe como señalización complementaria estas se usan para aumentar su eficacia, cuando las condiciones geométricas y/o climáticas de la vía de un sector determinado sean desfavorables, las líneas de separación de flujos opuestos deben ser reforzadas con dicha señalización.

Ilustración 11. Ausencia De Señalización Complementaria
Tomado por: Alvarez Barrionuevo A. (2019)

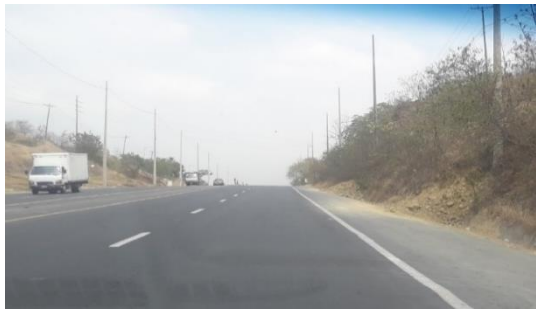
1. Existe una escuela en la vía principal, no existe una señal informativa que anuncie la misma, por seguridad es necesario que se demarque bien el paso cebra para que las personas puedan circular con seguridad.
2. No existe ningún semáforo cerca del sector.
3. Material suelto en la calzada ya que podría ocasionar un accidente de tránsito.

Ilustración 12. Material Suelto En La Calzada
Tomado por: Alvarez Barrionuevo A. (2019)

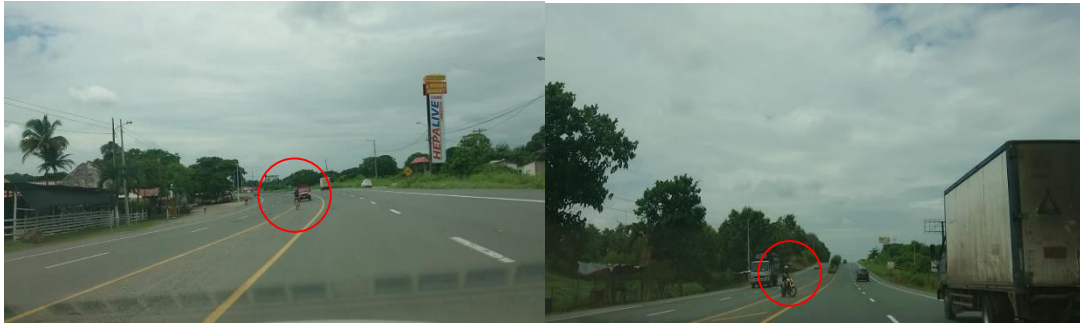
4.1.12. Parterres Centrales. -Las islas (parterres) que se pudieron presenciar no están diseñadas como indica la norma RTE INEN 004-1:2011, están deben llevar bordillo semi-montables, son bordillos diseñados para evitar daños a los vehículos y minimizar la posibilidad de que ocurra un accidente, estos en casos de emergencia o en circunstancias especiales pueden ser montados por los vehículos;

Deben ser utilizados en todas las intersecciones, parterres, islas de tráfico. El objeto de este bordillo es para evitar el impacto brusco de vehículos en caso de maniobra eventual inadecuada.

Ilustración 13. Ausencia De Bordillo En Islas De Tráfico

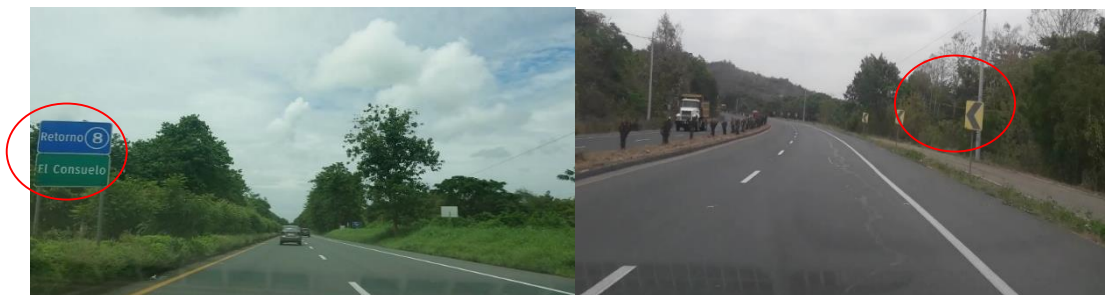
4.1.13. Altura Y Colocación De Señalización Vertical.-A lo largo del recorrido se pueden apreciar en varios puntos que la señal vertical se encuentra poco visible ya que esta obstruida por vegetación ,en mala posición ya que se encuentra ubicada en forma viceversa al flujo de la carretera, radar ubicado a la altura km 76 se encuentra inhabilitada ,en la mayoría de los letreros no cumplen con la retro reflectividad normada ya que estas deben ser visibles en cualquier periodo del día y bajo toda condición climática, a la altura del kilómetro 90 no cuenta con la altura normada ya que en zonas urbanas la altura libre de la señal no debe ser menor a 2.00m desde la superior de la calzada hasta el borde inferior de la señal. Todas estas observaciones generales deben cumplir con la norma RTE INEN 004-1:2011. en señalización vertical.

Ilustración 14. Poca Retroreflectivad En Señalización Vertical

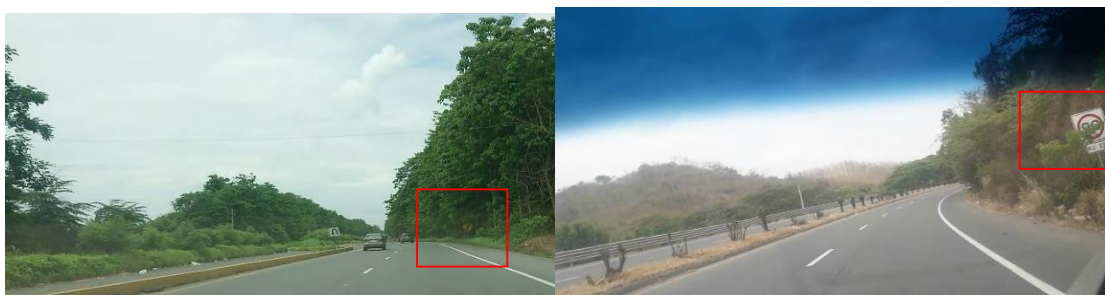
Ilustración 15. Señalización Vertical Obstruida Por Vegetación

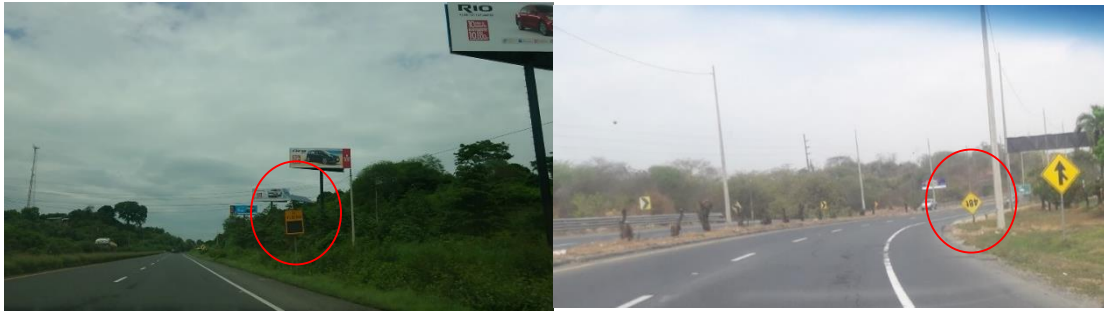
Ilustración 16. Radar Inhabilitado, Tamaño No Cumple Con La Norma

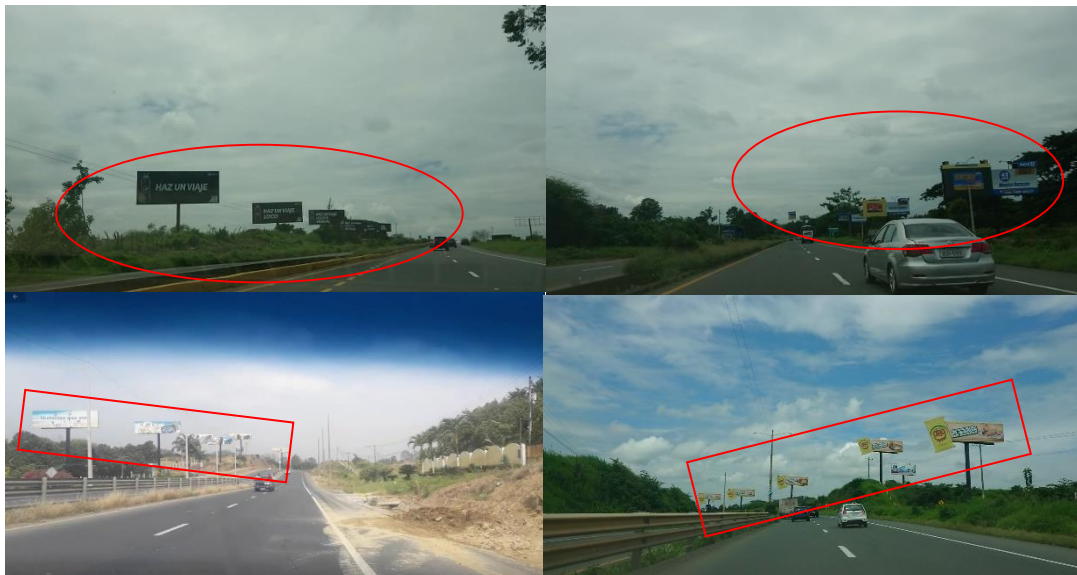
4.1.14. Aspectos Generales. -A lo largo del recorrido se pudo observar la gran cantidad de letreros publicitarios que existen dentro del derecho de vía siendo este un peligro constante ya que distrae al conductor perdiendo la concentración al volante pudiendo este ocasionar un accidente de tránsito.

Ilustración 17. Varios Letreros Publicitarios

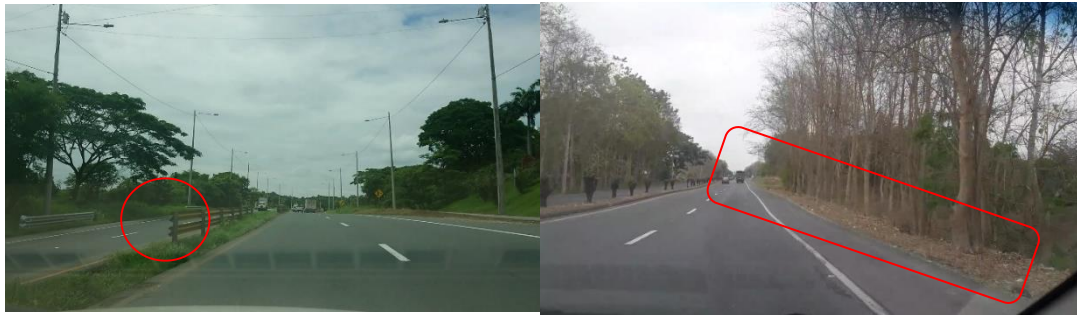
Ilustración 18. Guardavía No Tiene Amortiguador, Falta De Guardavías Protegiendo La Vegetación

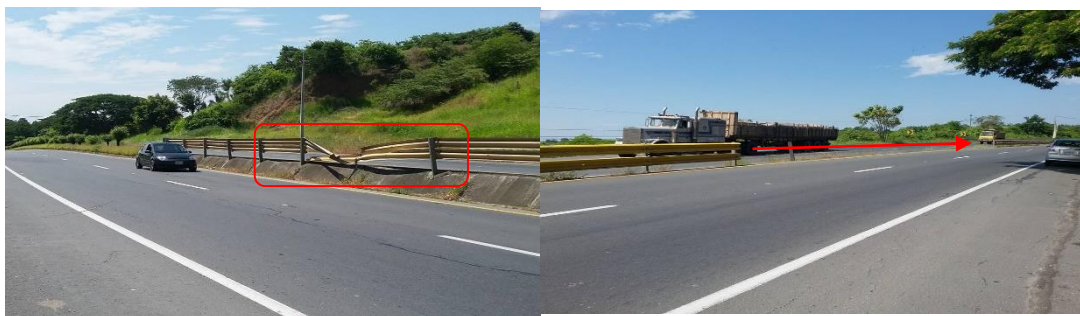
Ilustración 19. Falta De Mantenimiento y Continuidad En Guardavía

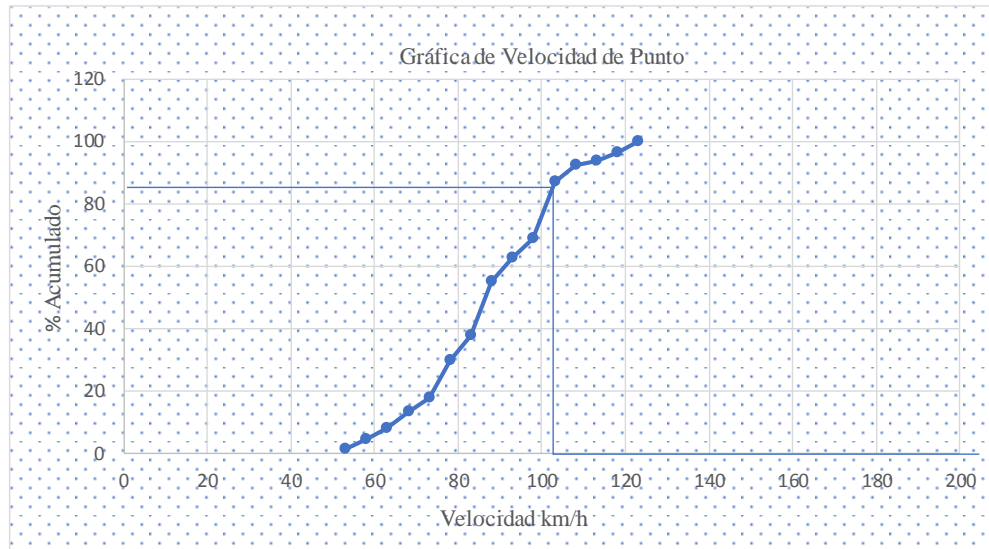
El 85 percentil circulan a una velocidad de 103,0 km/h

Gráfico 28. Curva Velocidad Percentil en Tramo Recorrido

Según Art. 191 de la norma ley orgánica de transporte terrestre tránsito y seguridad LOTTTSV señala que en las curvas horizontales el límite de velocidad de circulación para la costa, es de 70 km/h.

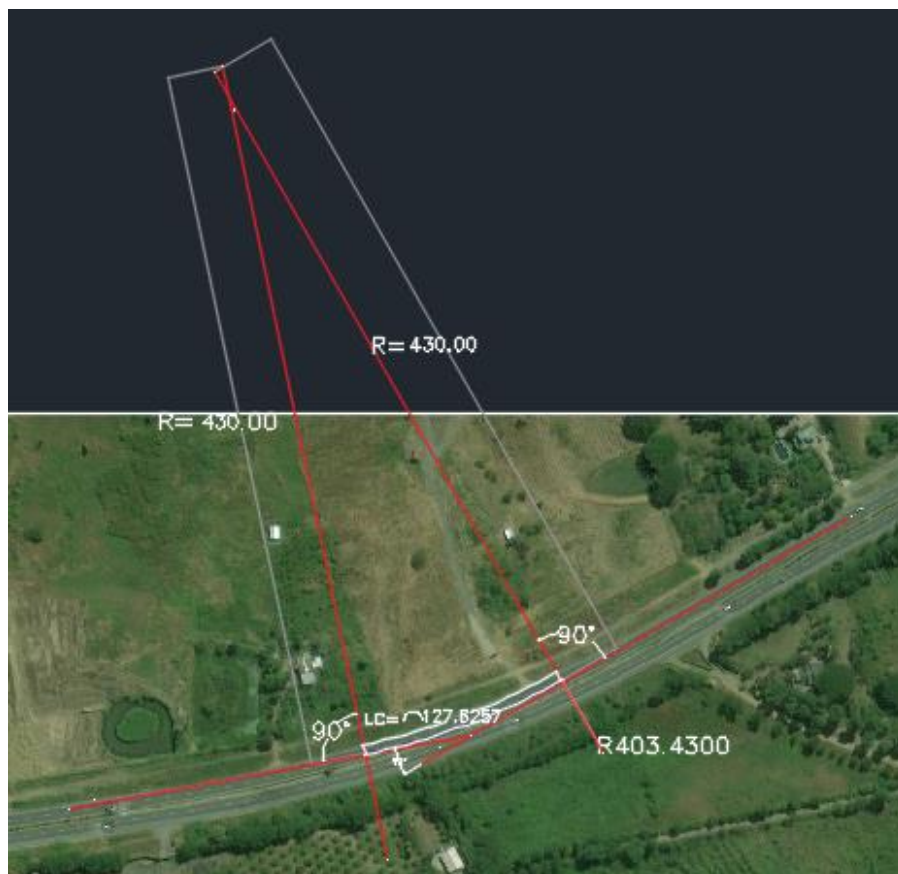
Gráfico 29. Radio de Curvatura Km 88-89
