**UNIVERSIDAD LAICA VICENTE ROCAFUERTE DE
GUAYAQUIL**

**PROYECTO DE INVESTIGACIÓN
PREVIO A LA OBTENCIÓN DEL TÍTULO DE
INGENIERO CIVIL**

**ESTUDIO COMPARATIVO DEL METODO DESTRUCTIVO Y NO
DESTRUCTIVO EN LA DETERMINACIÓN DE LA RESISTENCIA DE
LOS CONCRETOS EN EDIFICACIONES EN EL AÑO 2018 EN LA
CIUDAD DE GUAYAQUIL.**

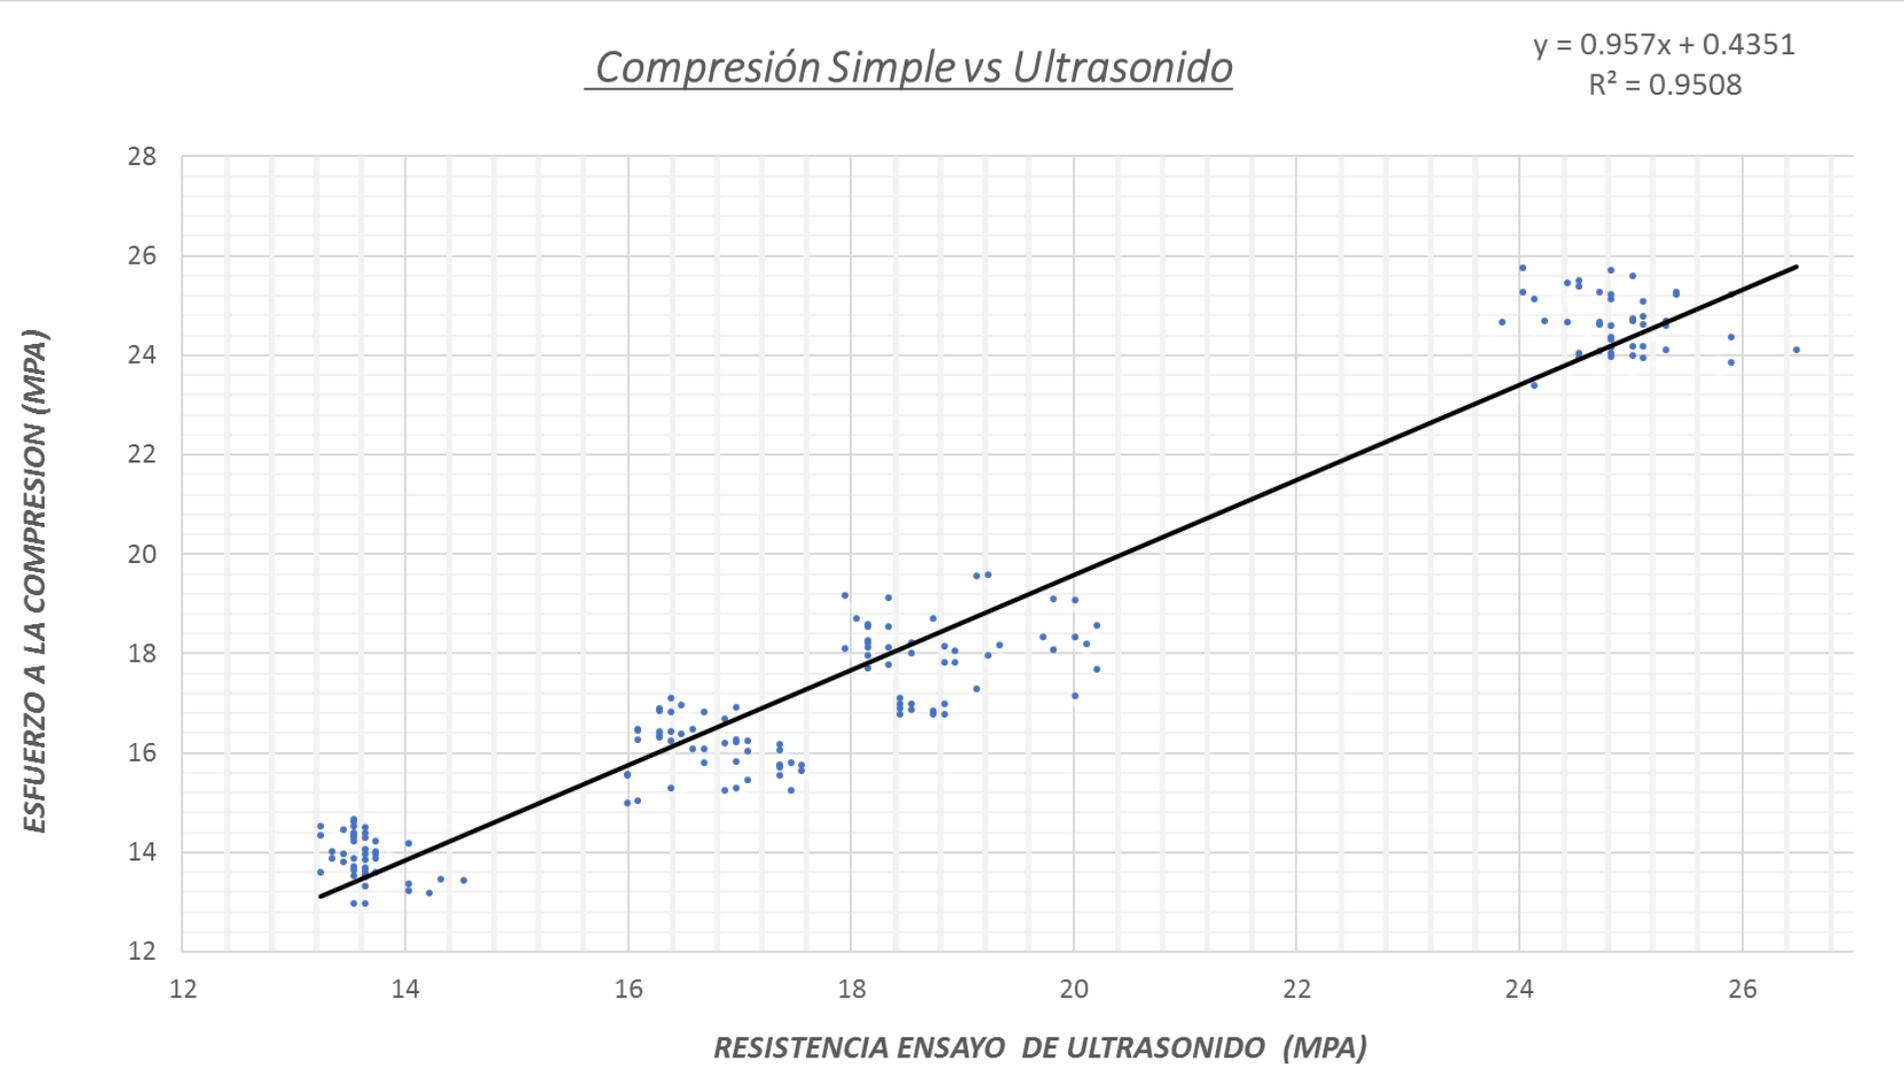
Gráfico 1. Curva de Ensayo a la Compresión Simple vs Ensayo de Ultrasonido en laboratorio
Elaborado por: Illescas D & Maldonado J (2018)

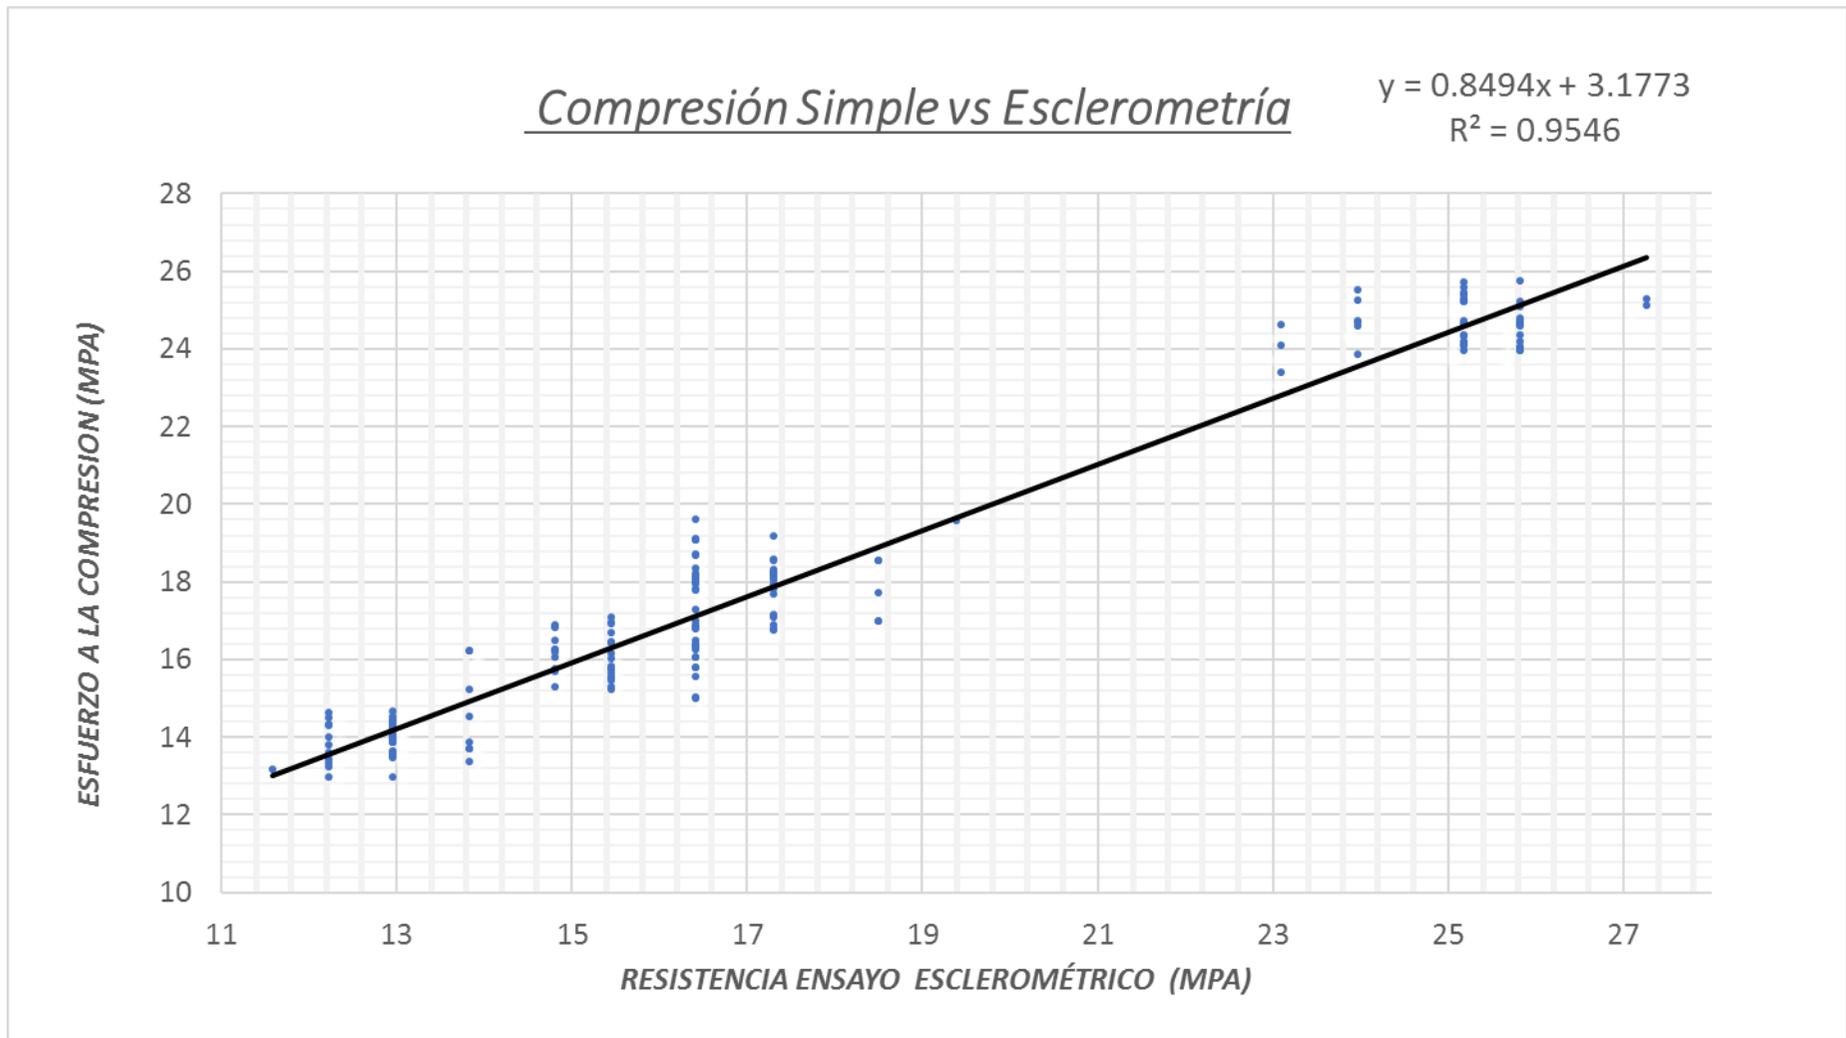
Gráfico 2. Curva de Ensayo a la Compresión Simple vs Ensayo Esclerométrico en laboratorio
Elaborado por: Illescas D & Maldonado J (2018)

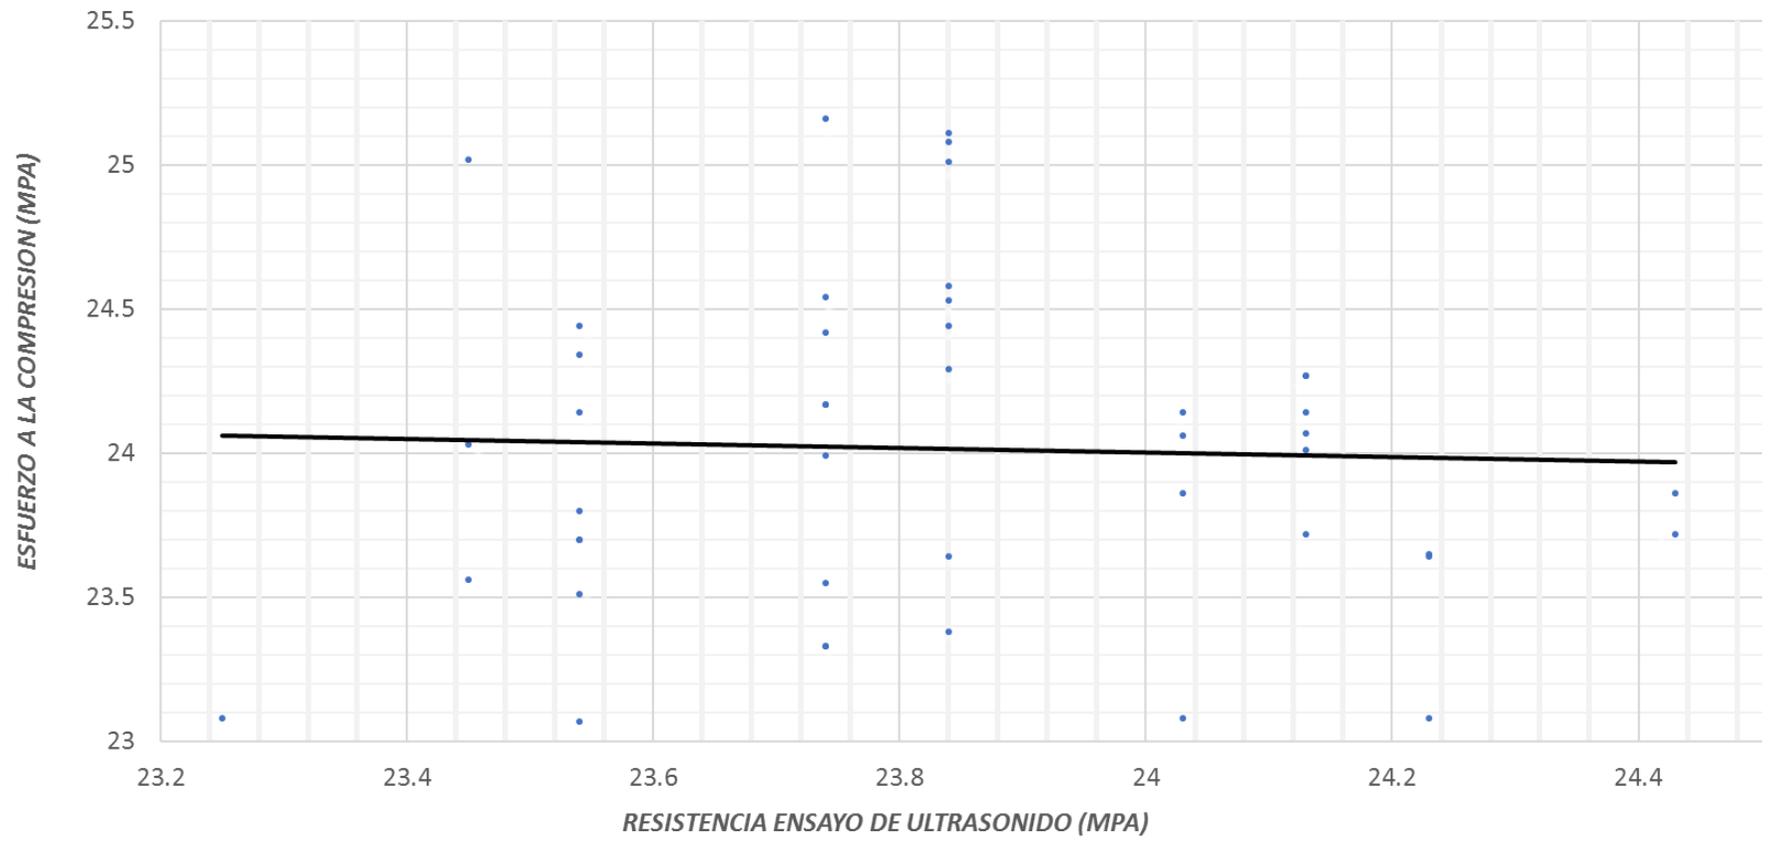
$y = -0.0807x + 25.939$
 $R^2 = 0.0016$

Gráfico 3. Curva de ensayo a la Compresión Simple (Extracción de Núcleos) vs Ensayo de Ultrasonido in situ
Elaborado por: Illescas D & Maldonado J (2018)

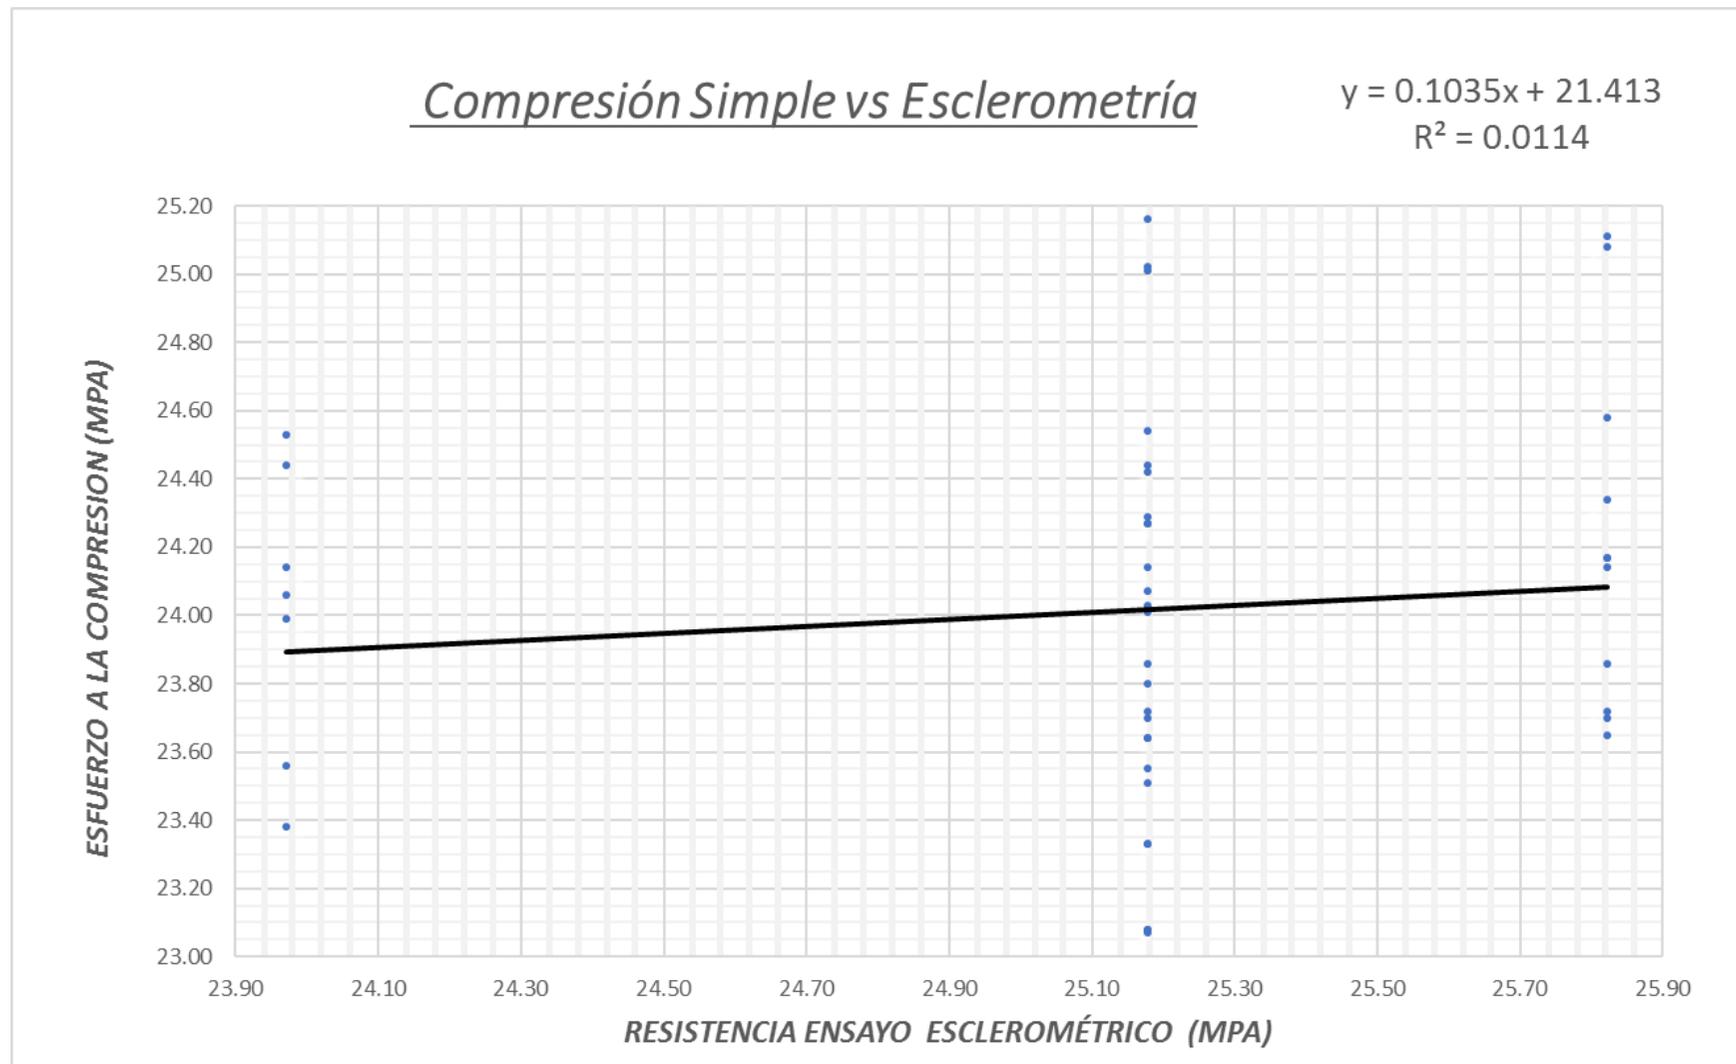
Gráfico 4. Curva de ensayo a la Compresión Simple (Extracción de Núcleos) vs Ensayo Esclerométrico in situ
Elaborado por: Illescas D & Maldonado J (2018)

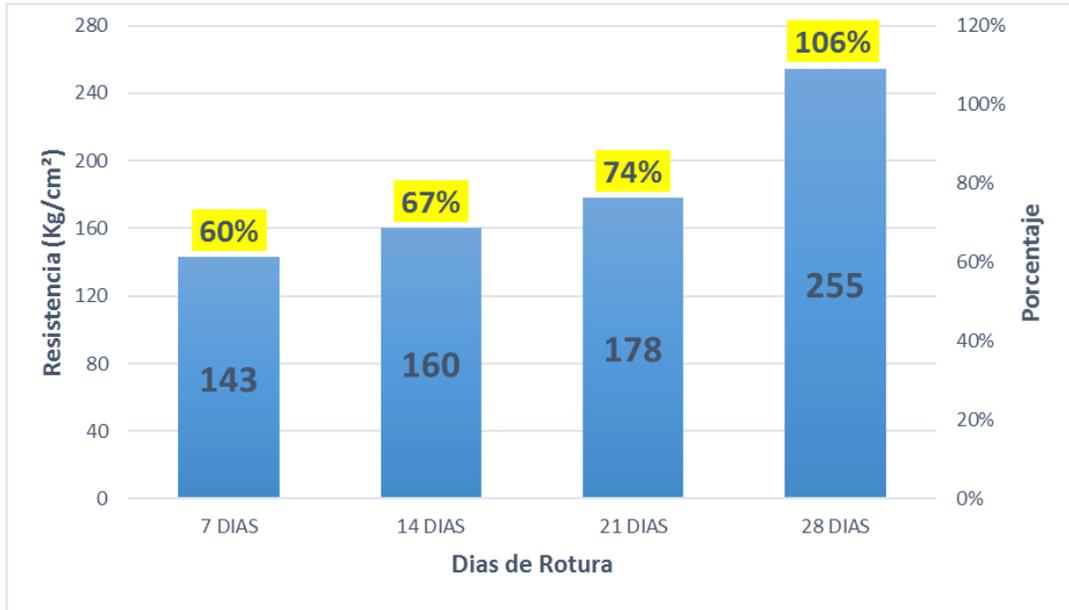
Gráfico 5. Resistencias obtenidas del ensayo a la Compresión Simple en Zapatas, realizados en laboratorio

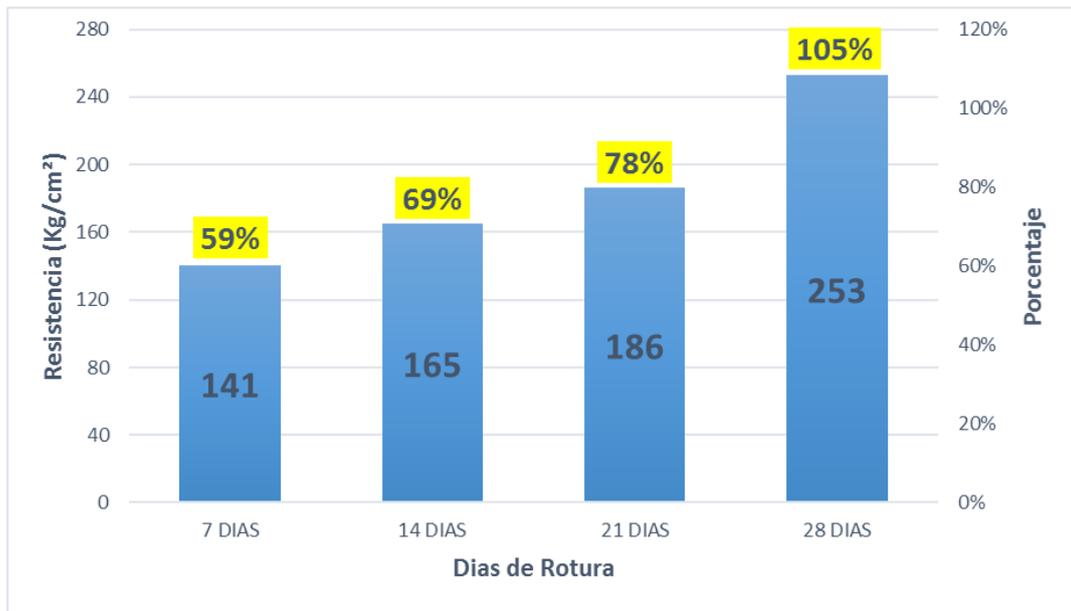
Gráfico 6. Resistencias obtenidas del ensayo a la Compresión Simple en Columnas, realizados en laboratorio
Elaborado por: Illescas D & Maldonado J (2018)

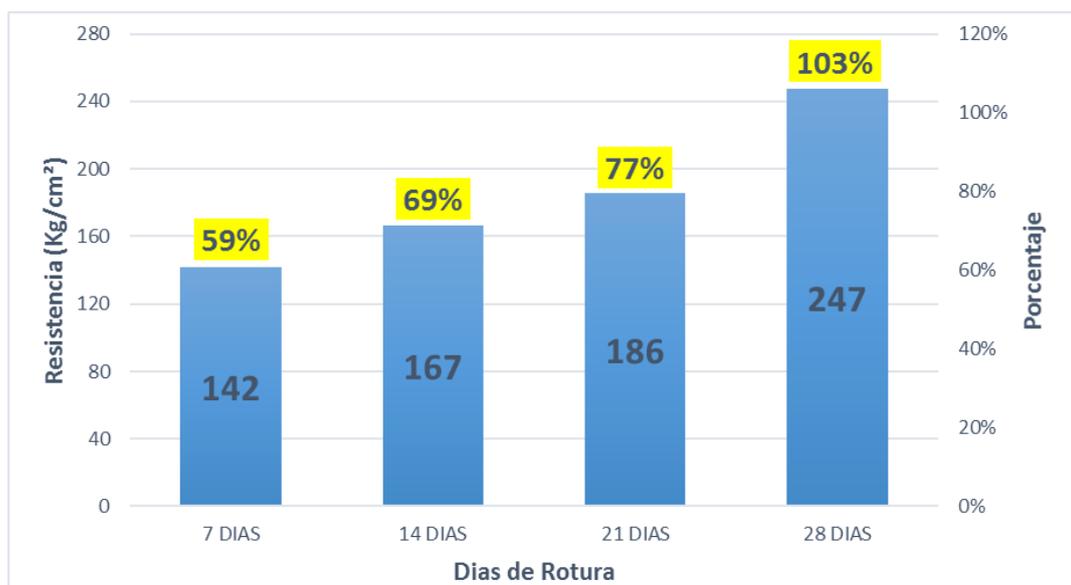
Gráfico 7. Resistencias obtenidas del ensayo a la Compresión Simple en Vigas de Losas, realizados en laboratorio
Elaborado por: Illescas D & Maldonado J (2018)

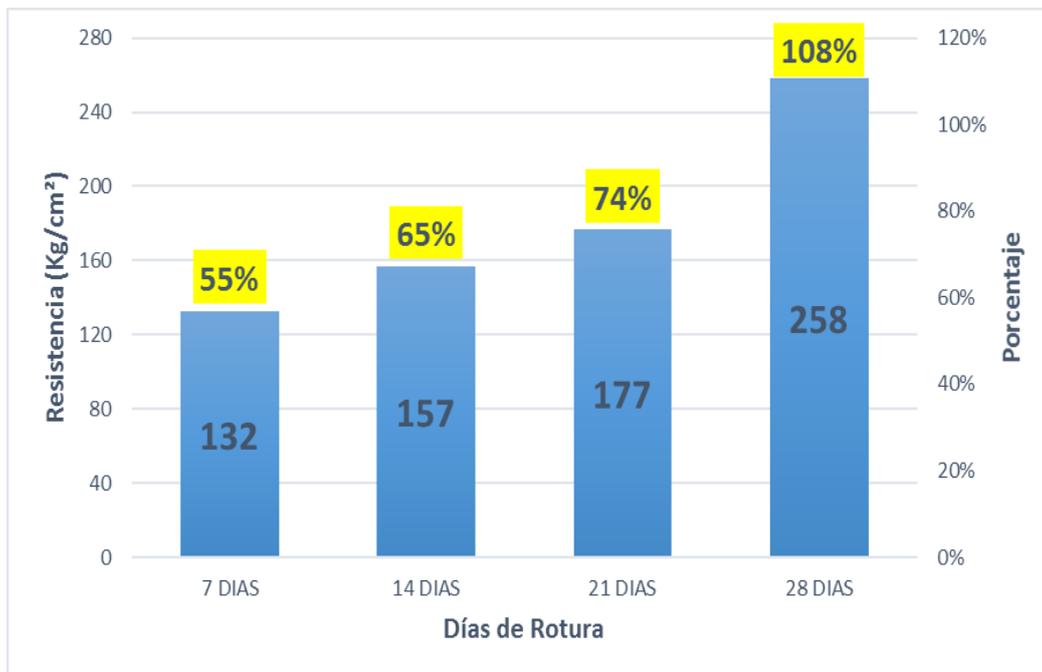
Gráfico 8. Resistencias obtenidas del ensayo Esclerométrico en Zapatas, realizados en laboratorio

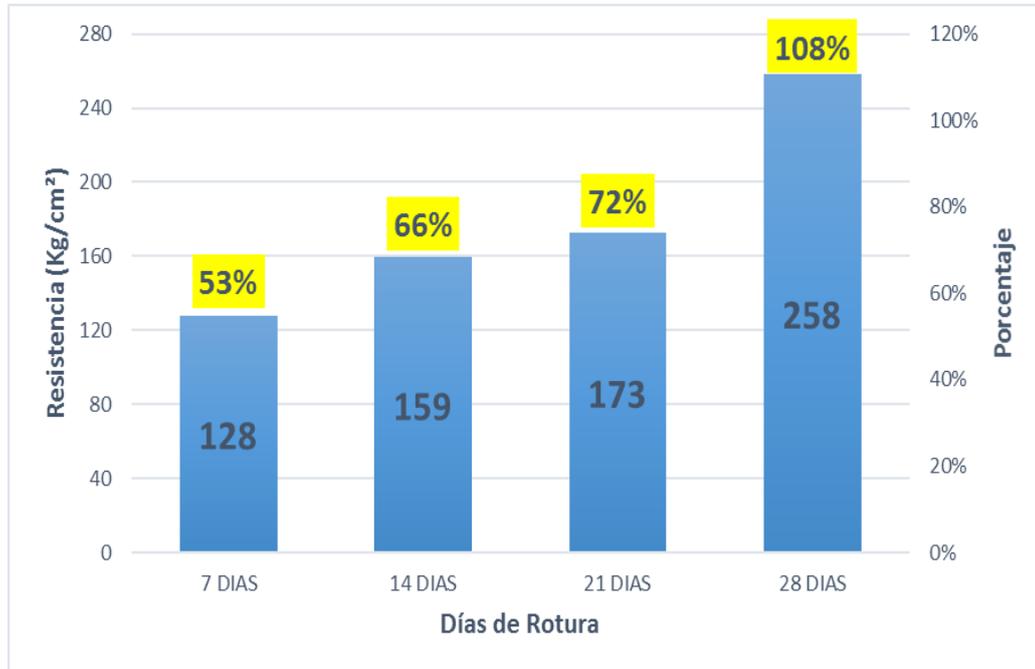
Gráfico 9. Resistencias obtenidas del ensayo Esclerométrico en Columnas, realizados en laboratorio

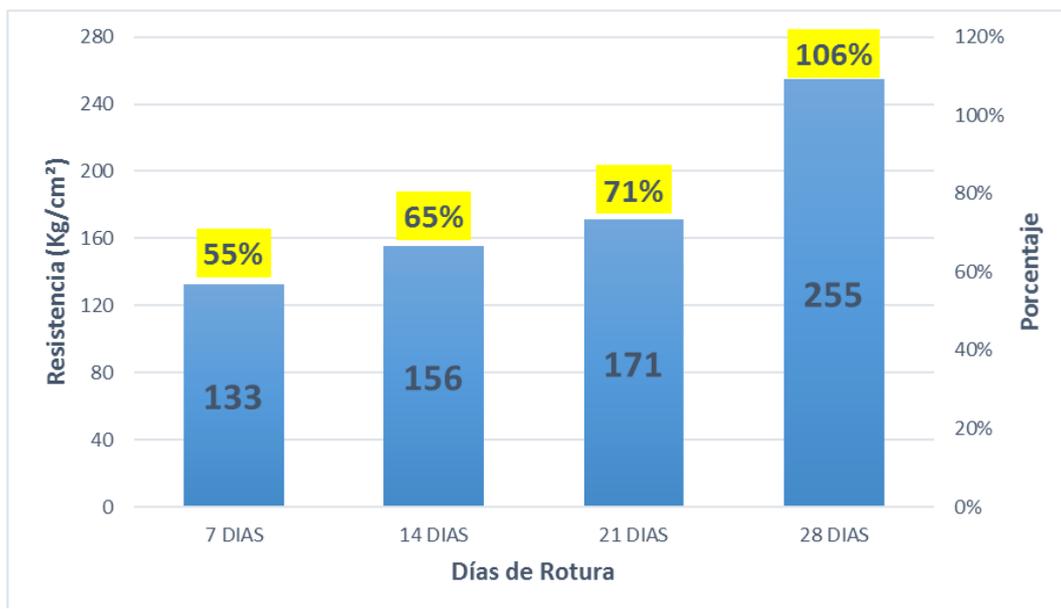
Gráfico 10. Resistencias obtenidas del ensayo Esclerométrico en Columnas, realizados en laboratorio
Elaborado por: Illescas D & Maldonado J (2018)

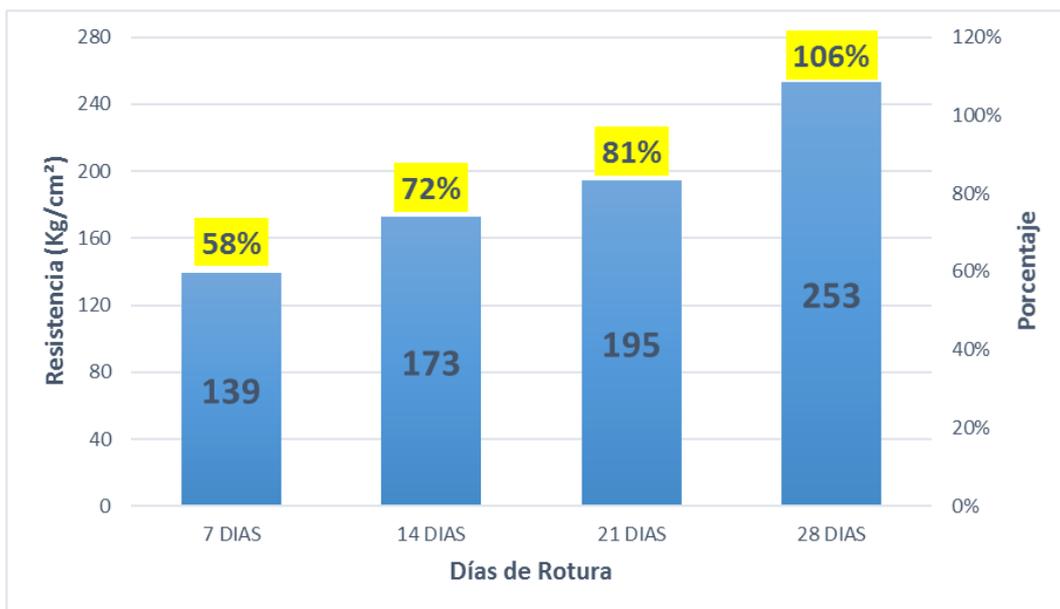
Gráfico 11. Resistencias obtenidas del ensayo de Ultrasonido en Zapatas, realizados en laboratorio
Elaborado por: Illescas D & Maldonado J (2018)

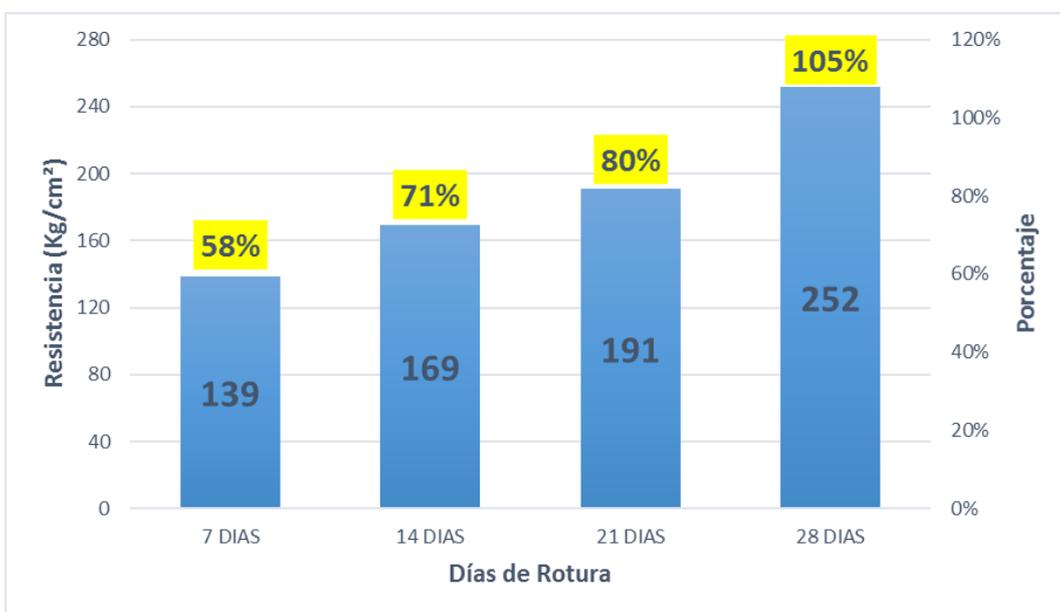
Gráfico 12. Resistencias obtenidas del ensayo de Ultrasonido en Columnas, realizados en laboratorio
Elaborado por: Illescas D & Maldonado J (2018)

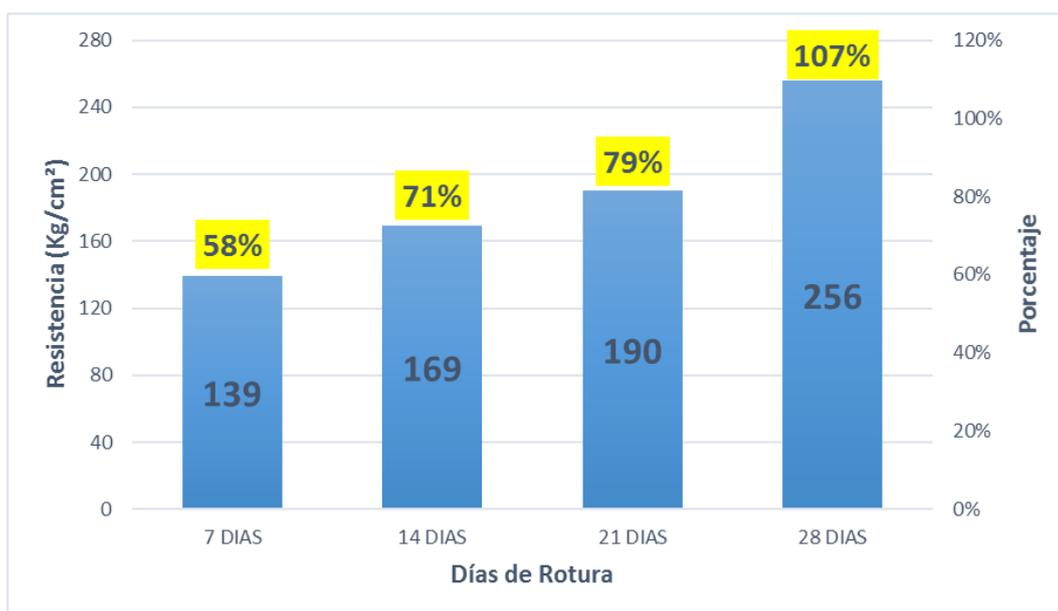
Gráfico 13. Resistencias obtenidas del ensayo de Ultrasonido en Vigas de Losas, realizados en laboratorio

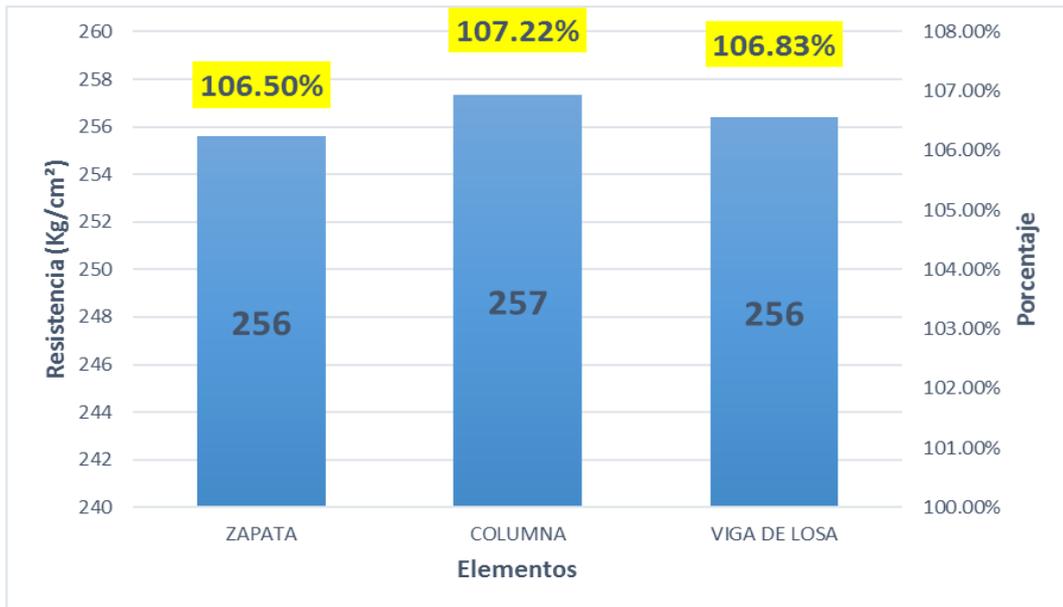
Gráfico 14. Resistencias obtenidas del ensayo Esclerométrico, realizados in situ

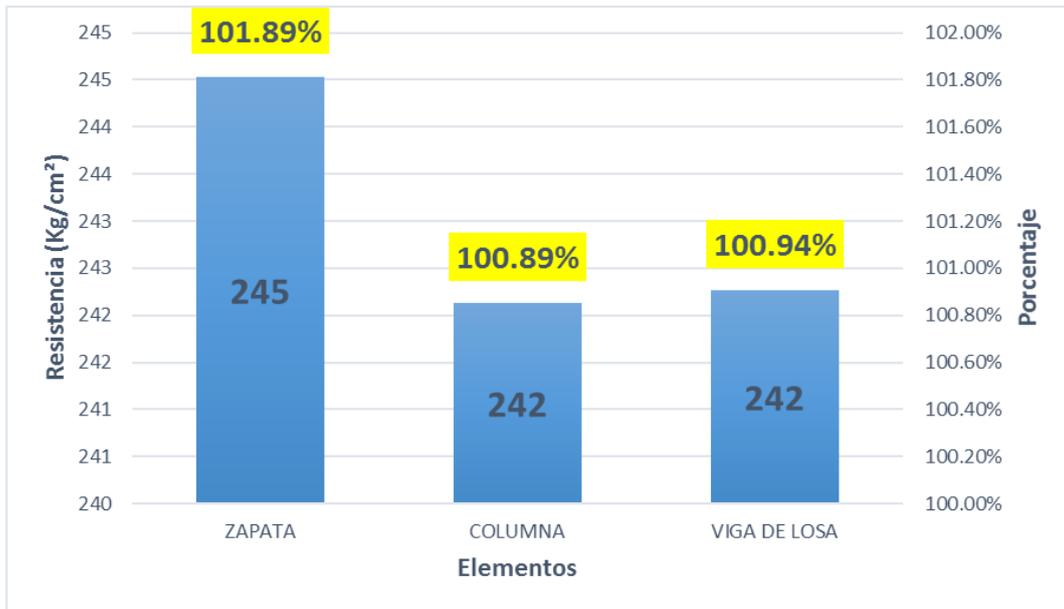
Gráfico 15. Resistencias obtenidas del ensayo de Ultrasonido, realizados in situ
Elaborado por: Illescas D & Maldonado J (2018)

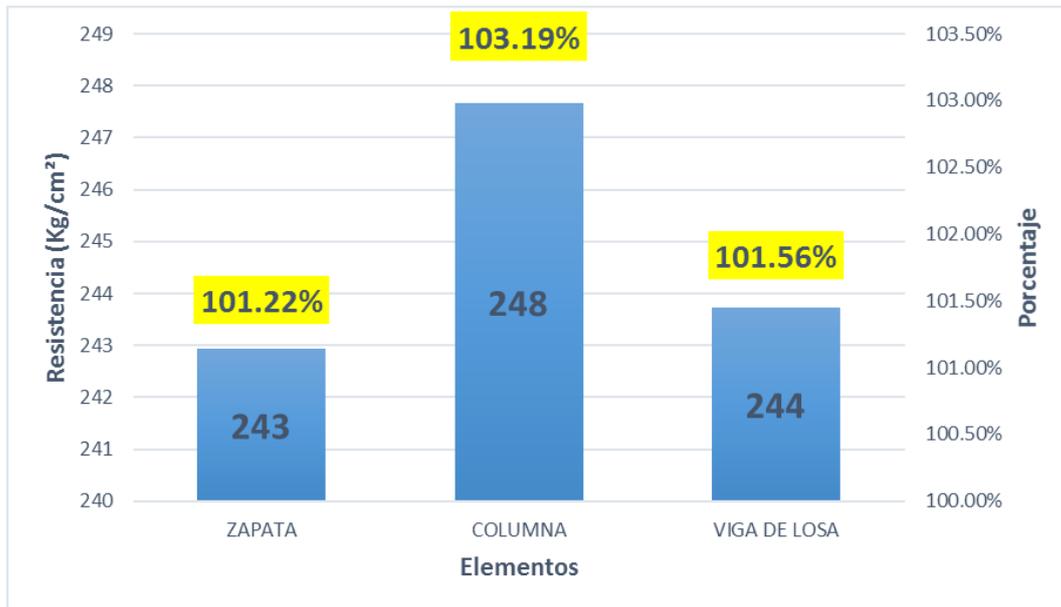
Ensayo de extracción de núcleos: dentro del desarrollo de este ensayo se obtuvo que el valor que corresponde a la resistencia de la zapata es de 243 Kg/cm², en la columna 248 Kg/cm² y en la viga de losa 244 Kg/cm², todos estos valores con un diámetro de cilindro que corresponde a 44,14 mm y un área de cilindro de 15,30 cm².

Gráfico 16. Resistencias obtenidas del ensayo de Extracción de Núcleo, realizados in situ
Elaborado por: Illescas D & Maldonado J (2018)

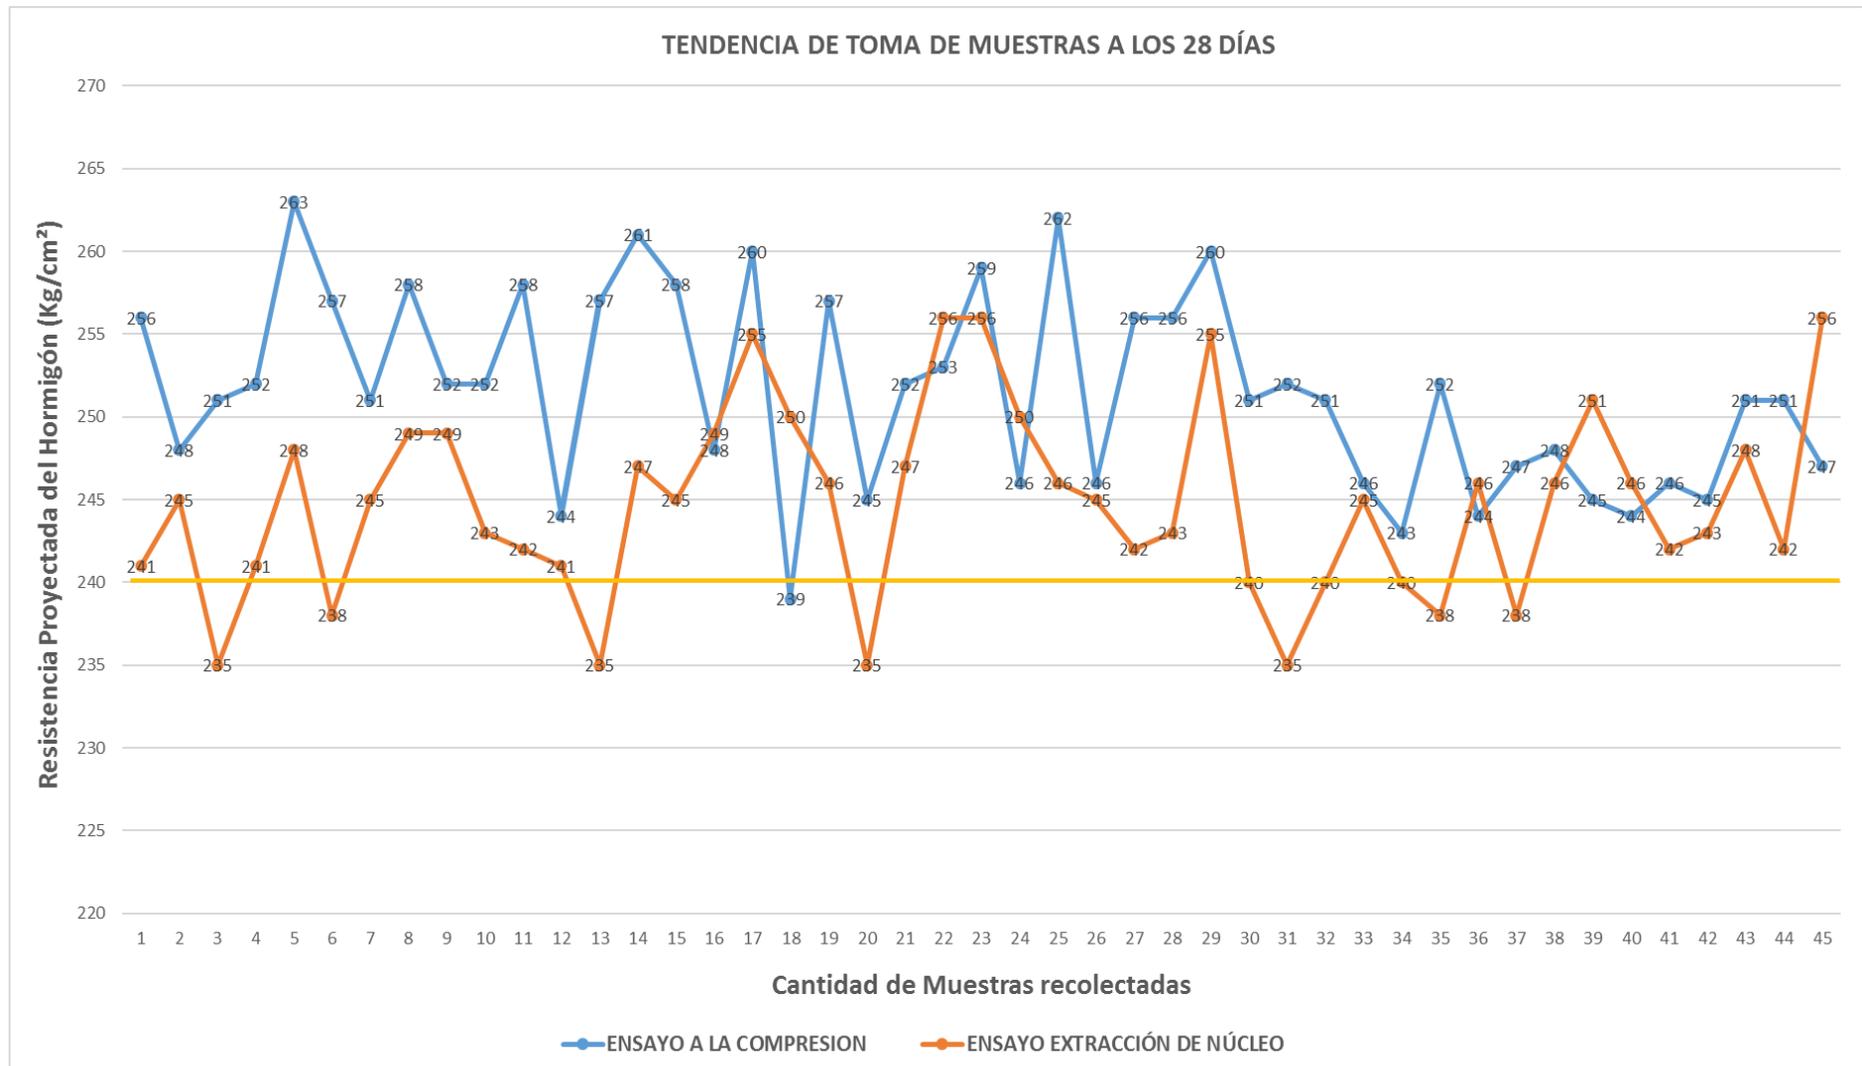
Gráfico 17. Tendencia de las muestras recolectadas de los ensayos a la compresión simple en laboratorio y ensayos de extracción de núcleo
 Elaborado por: Illescas D & Maldonado J (2018)

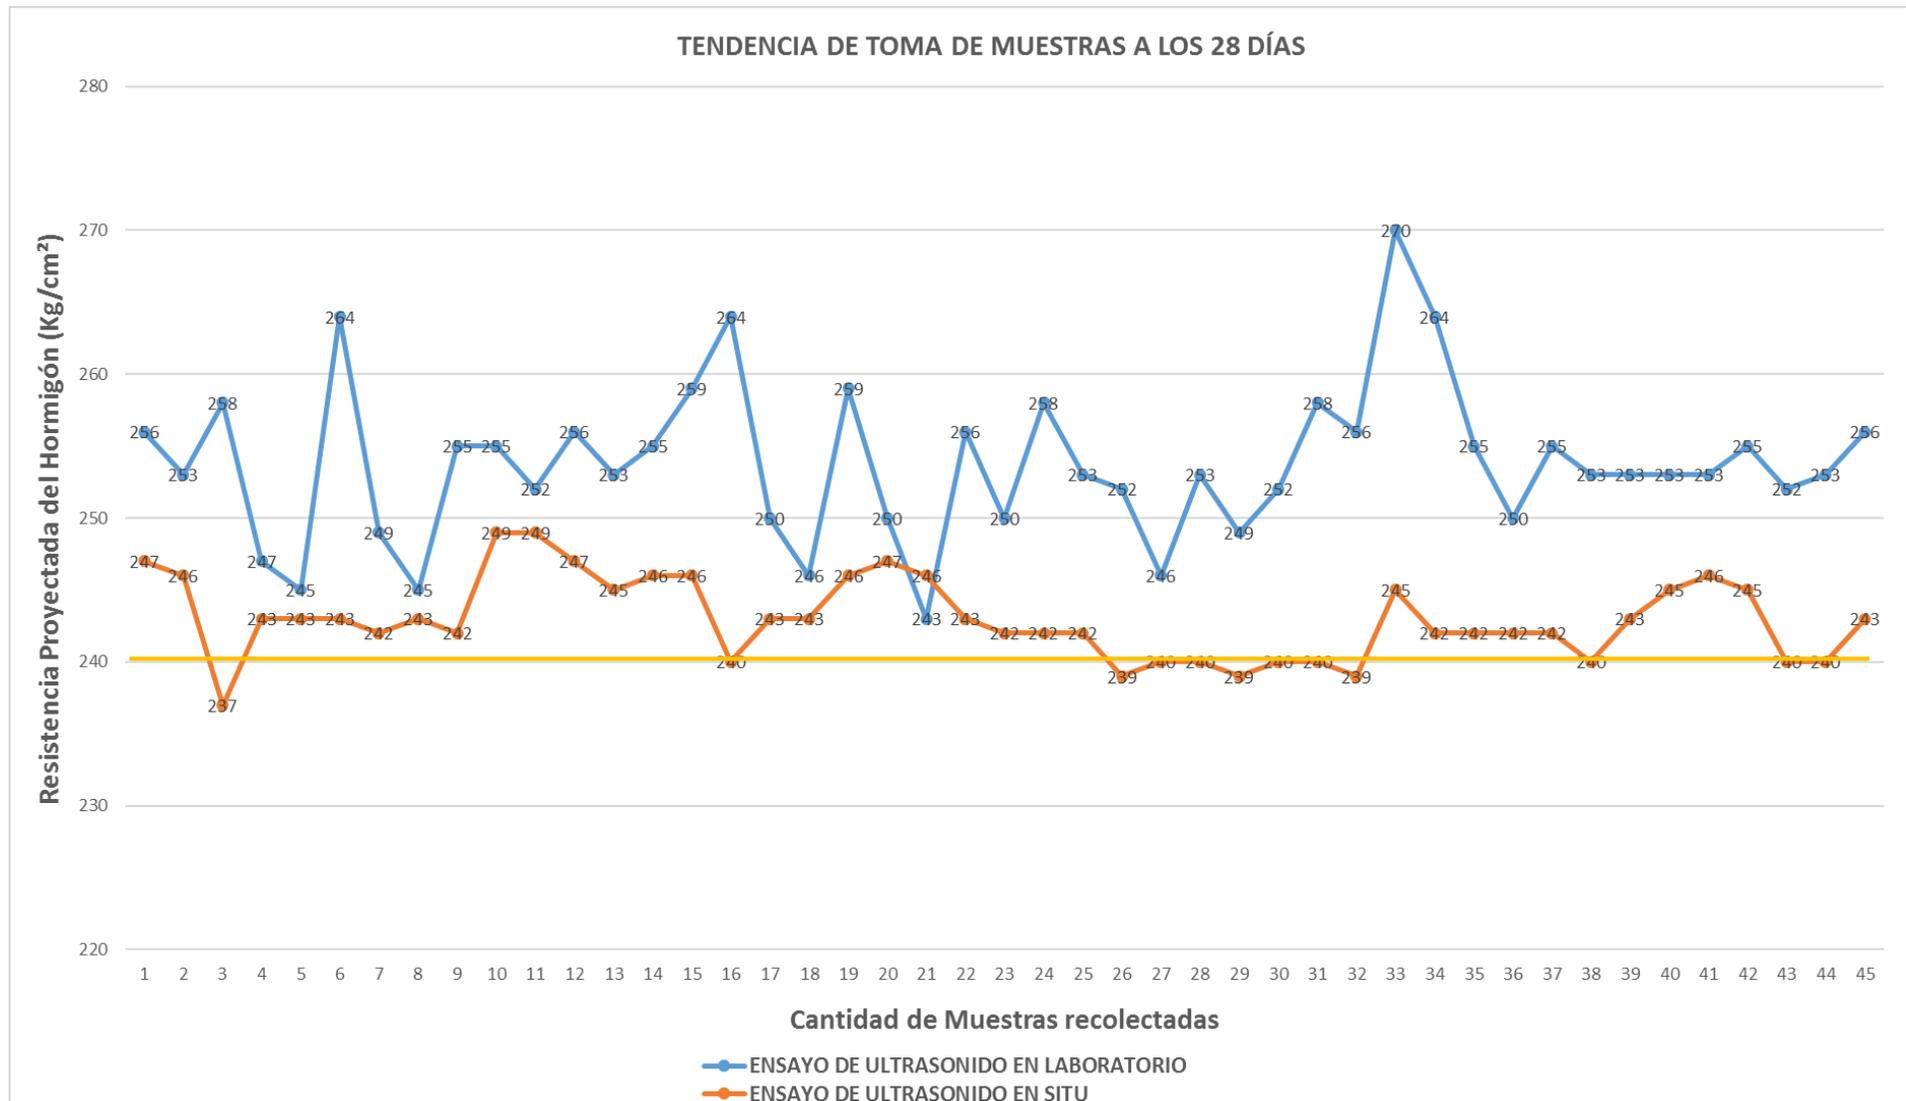
Gráfico 18. Tendencia de las muestras recolectadas de los ensayos de ultrasonido en laboratorio y ensayos de ultrasonido in situ
Elaborado por: Illescas D & Maldonado J (2018)

Respecto a las muestras tomadas por el método de ensayo de ultrasonido según (Gráfico 18), muestran que los ensayos tomados en laboratorio tienen una tendencia mucho más elevada que la resistencia requerida, demostrando de esta manera, que este ensayo es mucho más eficaz aplicarlo en obra ya que los valores recolectados son más cercanos a la realidad según la resistencia proyectada de 240 Kg/cm².

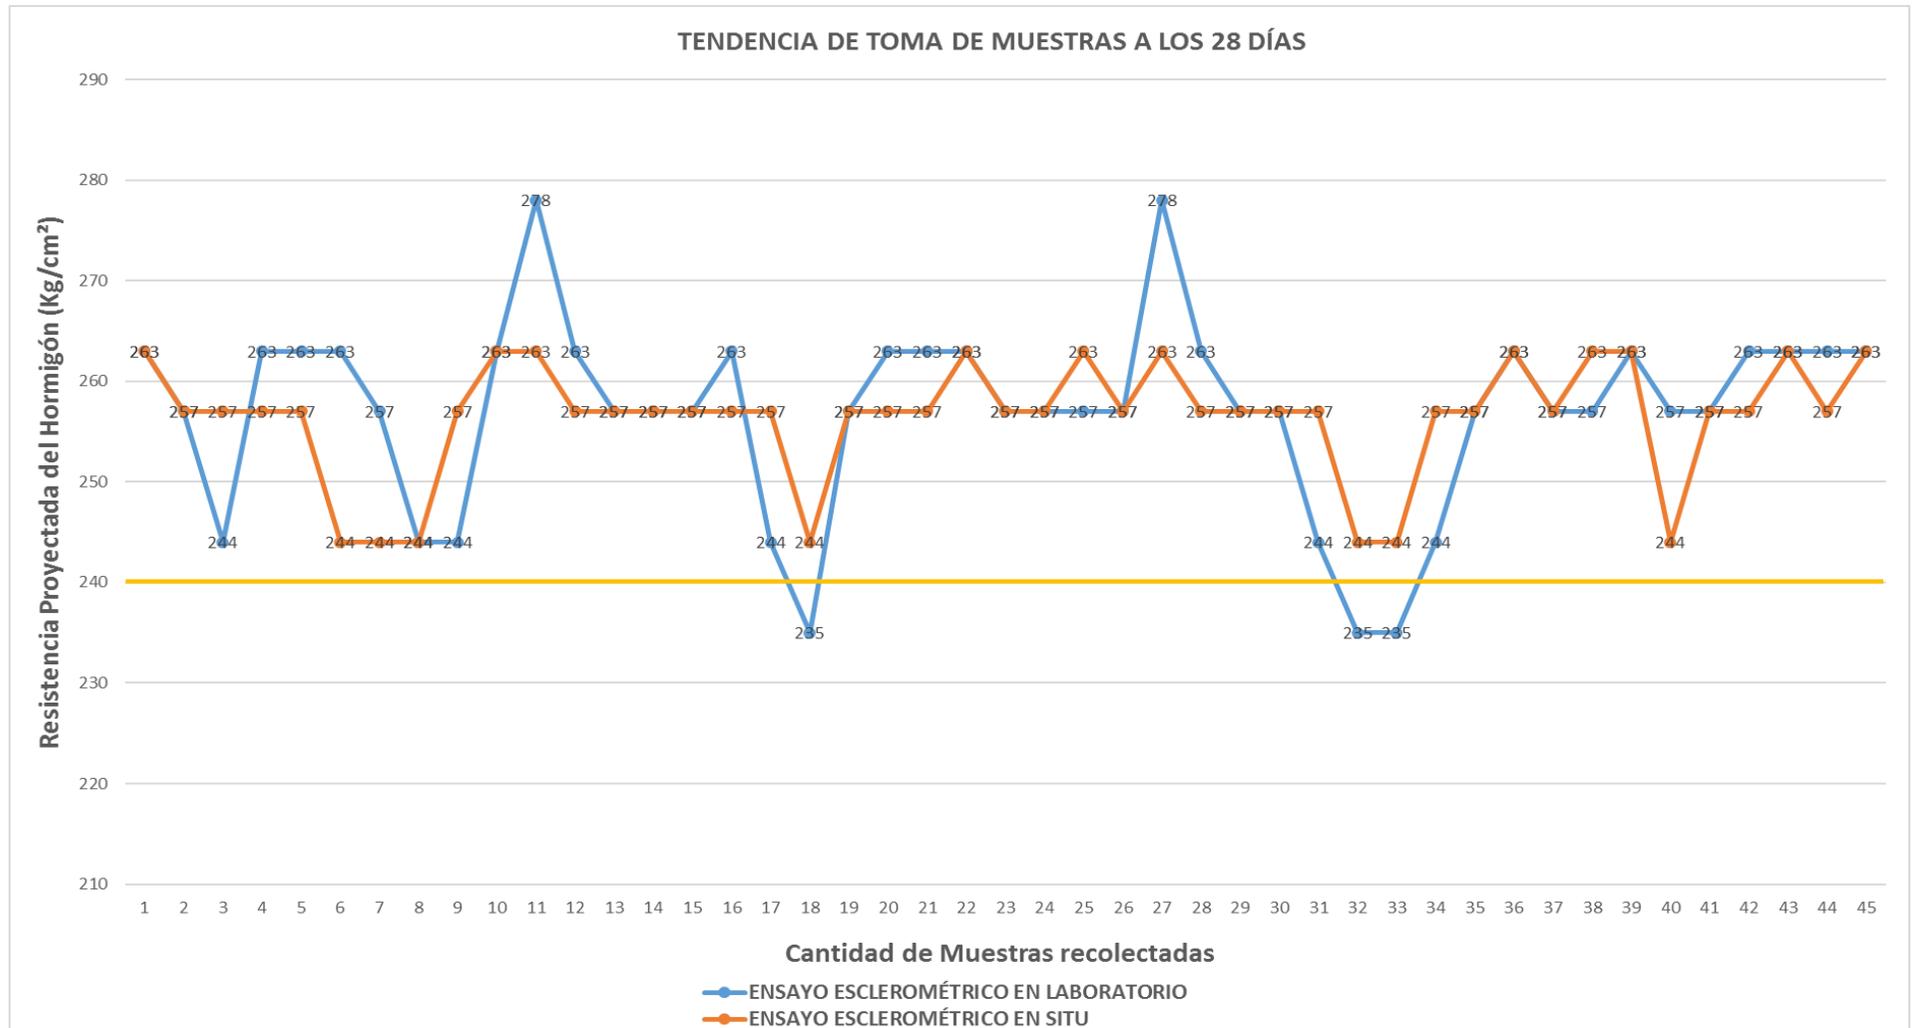
Gráfico 19. Tendencia de las muestras recolectadas de los ensayos esclerométrico en laboratorio y ensayos esclerométrico in situ
Elaborado por: Illescas D & Maldonado J (2018)

Para las muestras de los ensayos esclerométricos según (Gráfico 19), muestra una dispersión elevada del 7% cuyos valores están dentro del rango permisible, pero de todos los métodos analizados, este es el que más se aleja de la resistencia proyectada.
