**UNIVERSIDAD LAICA VICENTE ROCAFUERTE DE
GUAYAQUIL**

**PROYECTO DE INVESTIGACIÓN
PREVIO A LA OBTENCIÓN DEL TÍTULO DE
INGENIERO CIVIL**

**ESTUDIO COMPARATIVO DEL METODO DESTRUCTIVO Y NO
DESTRUCTIVO EN LA DETERMINACIÓN DE LA RESISTENCIA DE
LOS CONCRETOS EN EDIFICACIONES EN EL AÑO 2018 EN LA
CIUDAD DE GUAYAQUIL.**

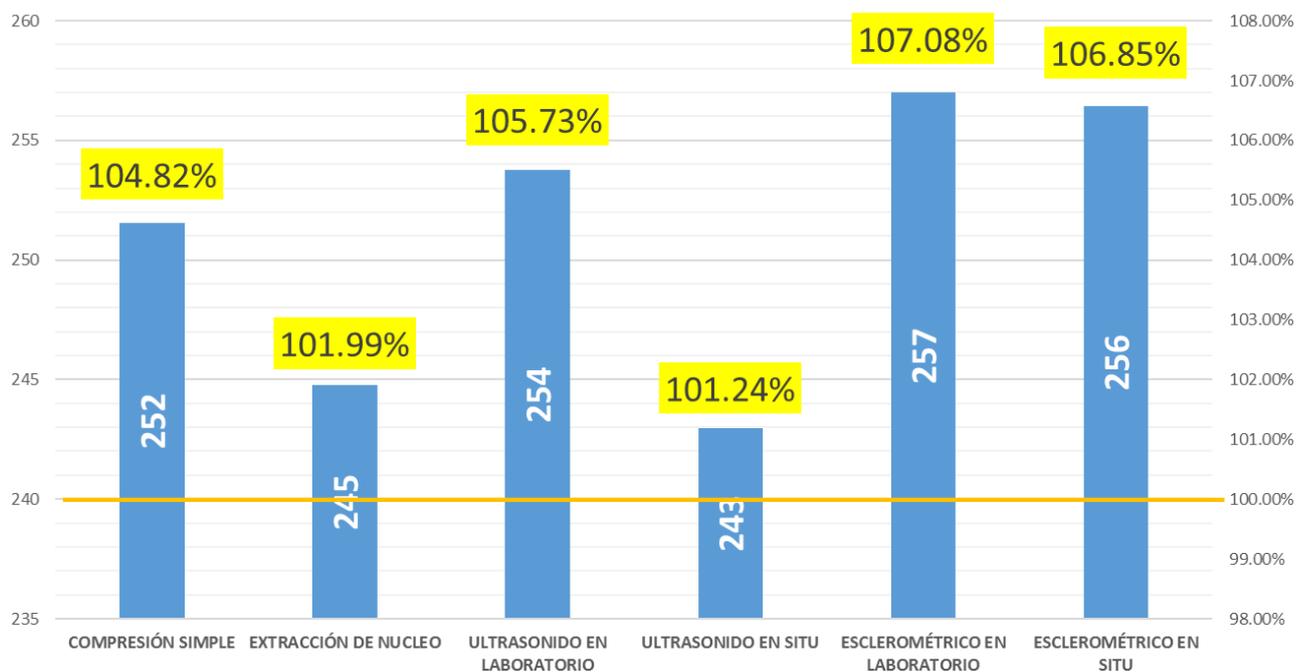
Uno de los valores más cercanos a la resistencia proyectada se ven reflejado en el ensayo de extracción de núcleo, pero este ensayo considerado “Ensayo Destructivo” al ser aplicado a la estructura, deja en evidencia un daño irremediable.

Por consiguiente, el otro ensayo que arroja valores más cercanos a lo requerido es el ensayo de ultrasonido realizado al elemento in situ, el cual es un “Ensayo No Destructivo” que no causa daño permanente a la estructura.

De los ensayos analizados en este estudio, los más alejados a la resistencia proyectada son los ensayos de esclerometría en laboratorio e in situ.

Gráfico 20. Resistencias obtenidas a los 28 días de todos los ensayos realizados
Elaborado por: Illescas D & Maldonado J (2018)

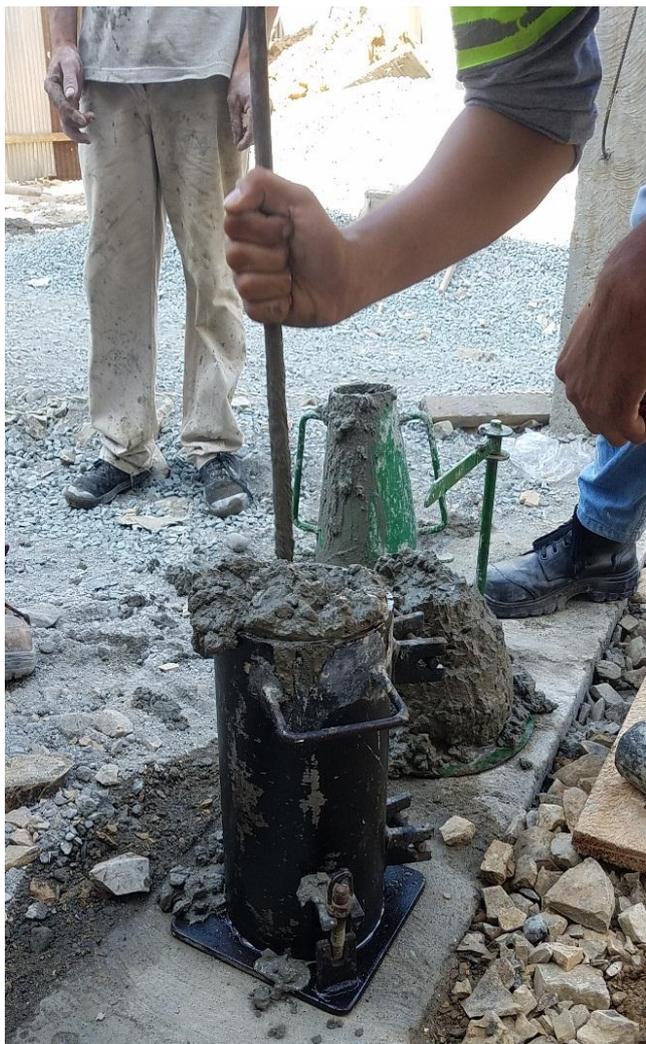
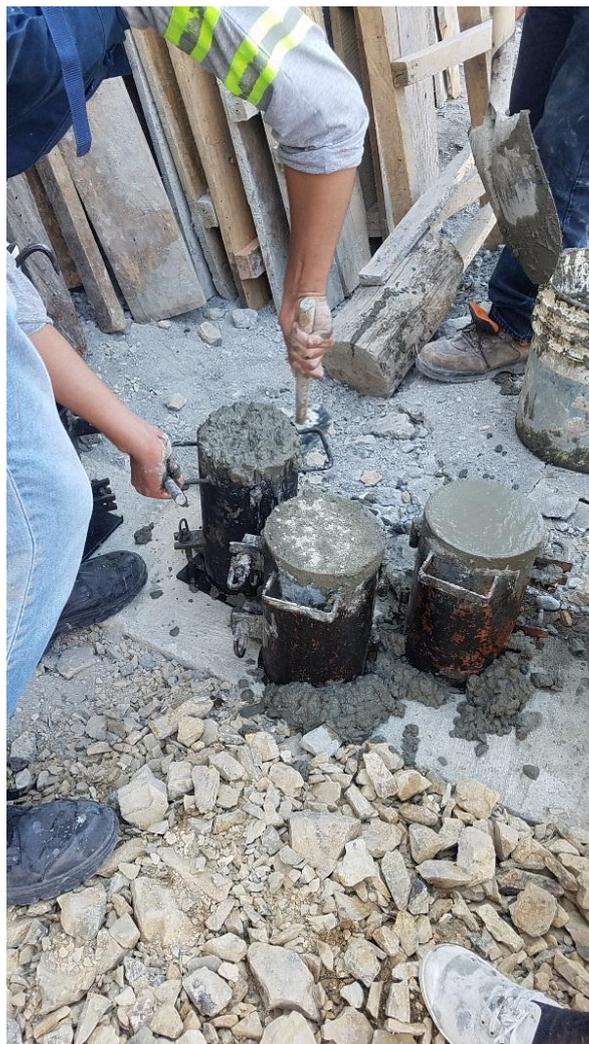
Anexo 2. Toma de muestras de cilindro

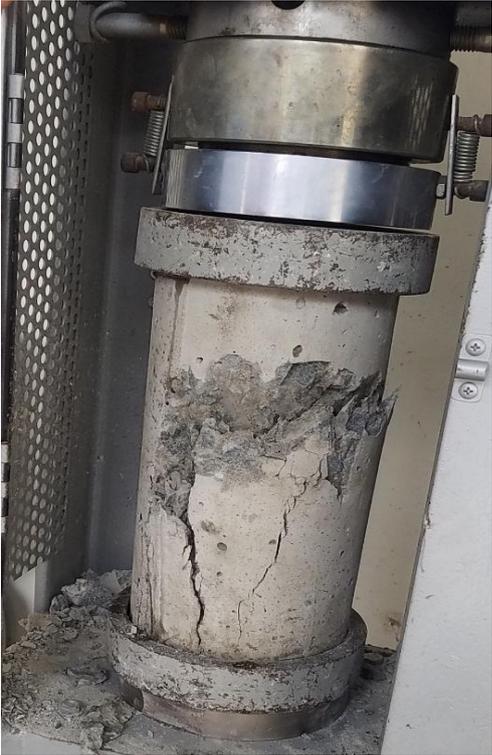
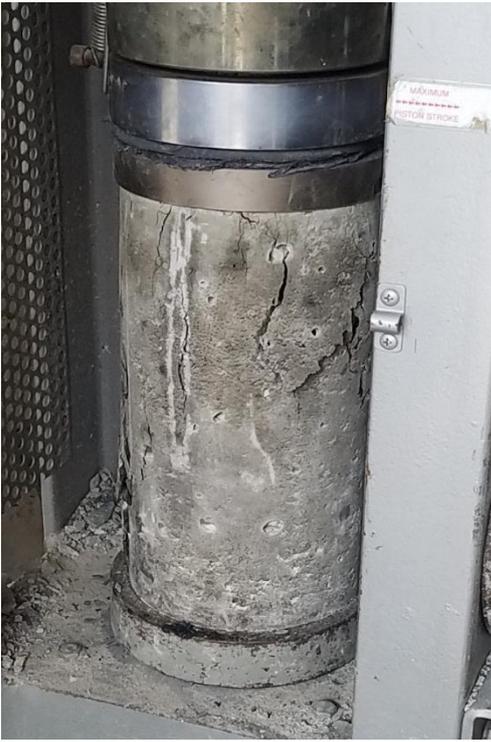
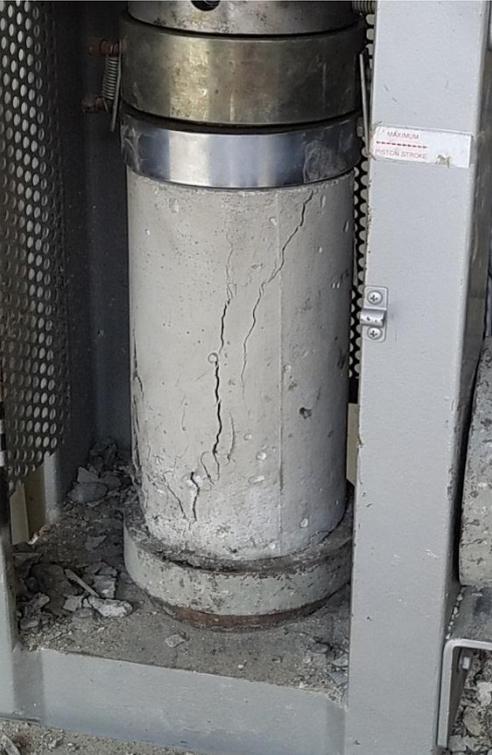
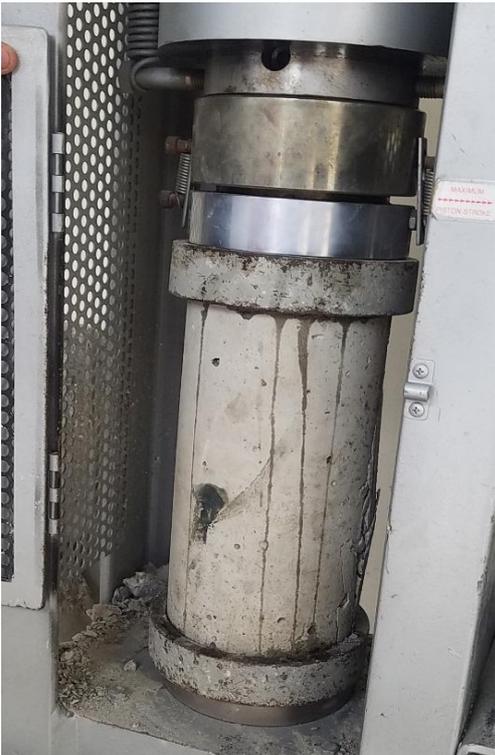
Anexo 3. Ensayo a la Compresión en laboratorio

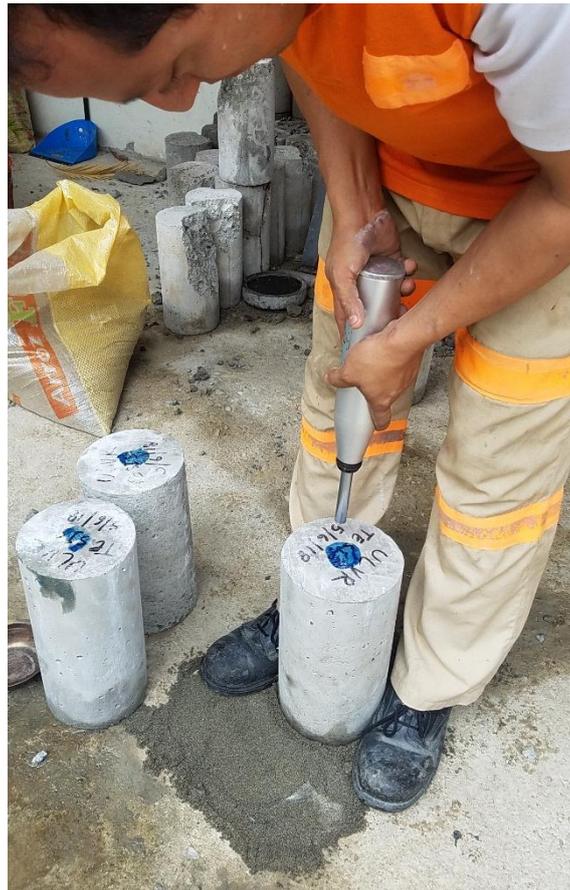
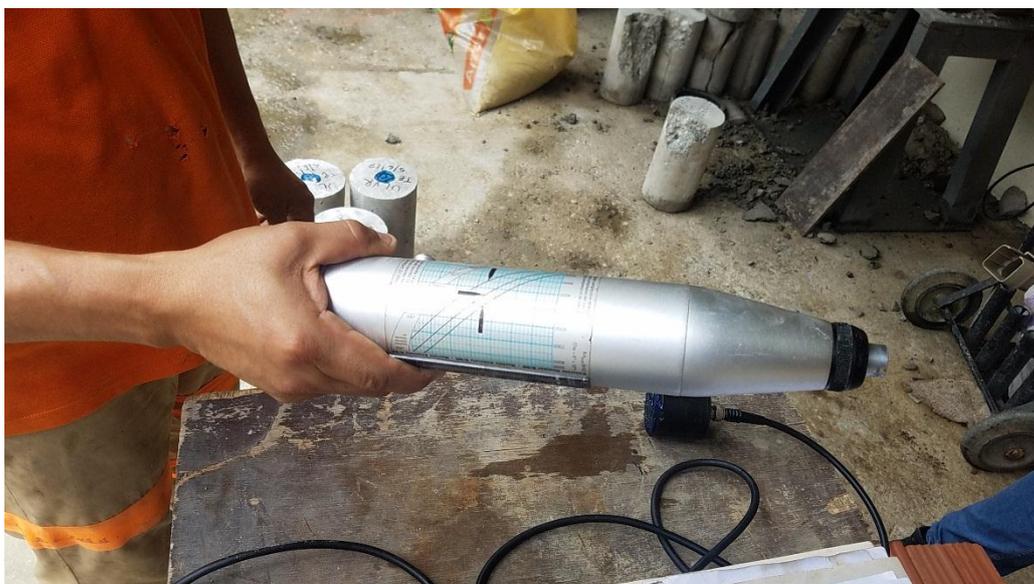
Anexo 4. Ensayo Esclerométrico en Laboratorio

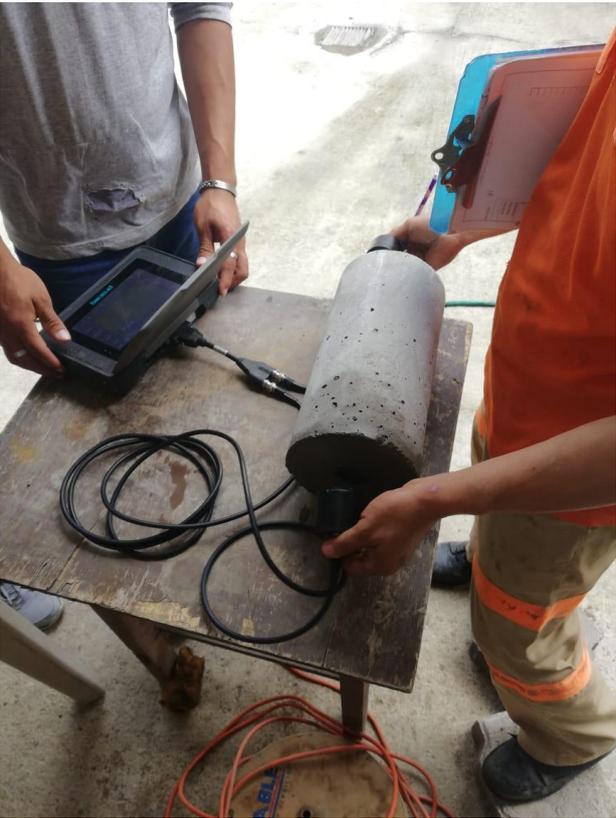
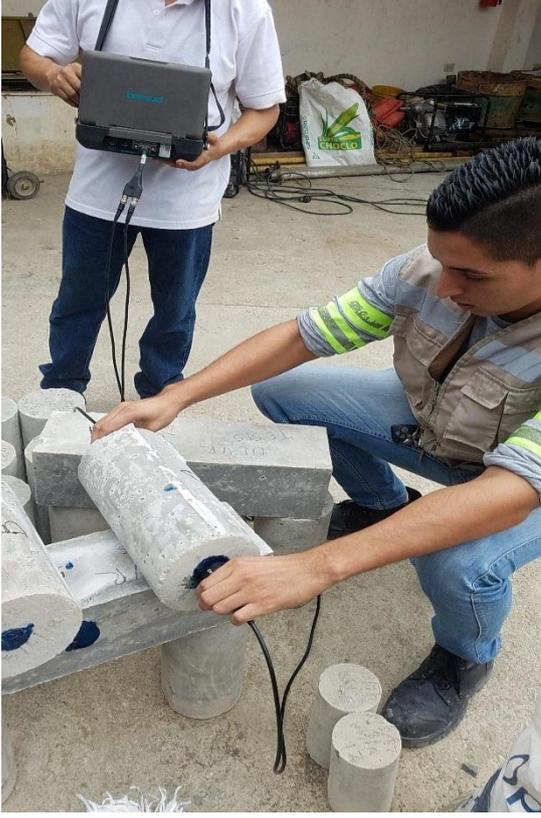
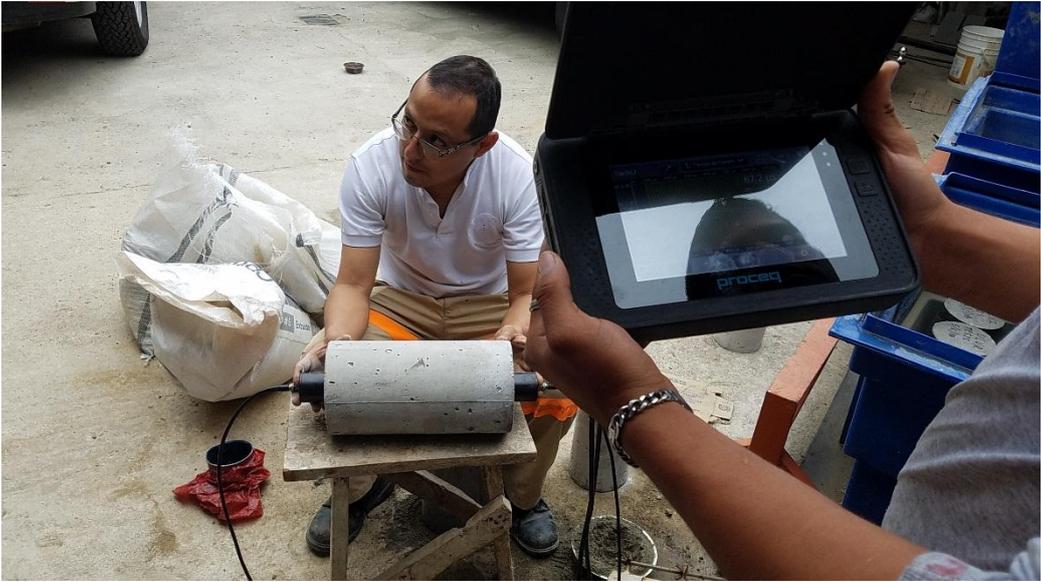
Anexo 5. Ensayo de Ultrasonido en Laboratorio

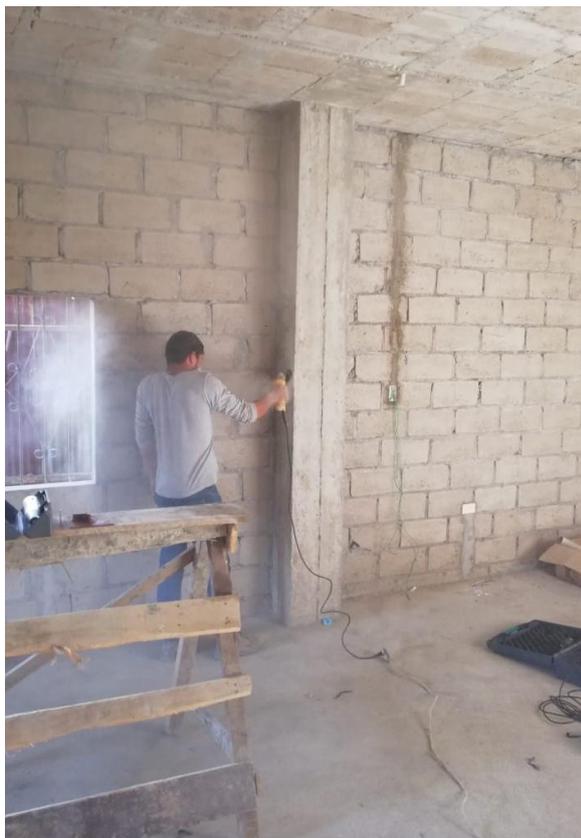
Pulido de elemento

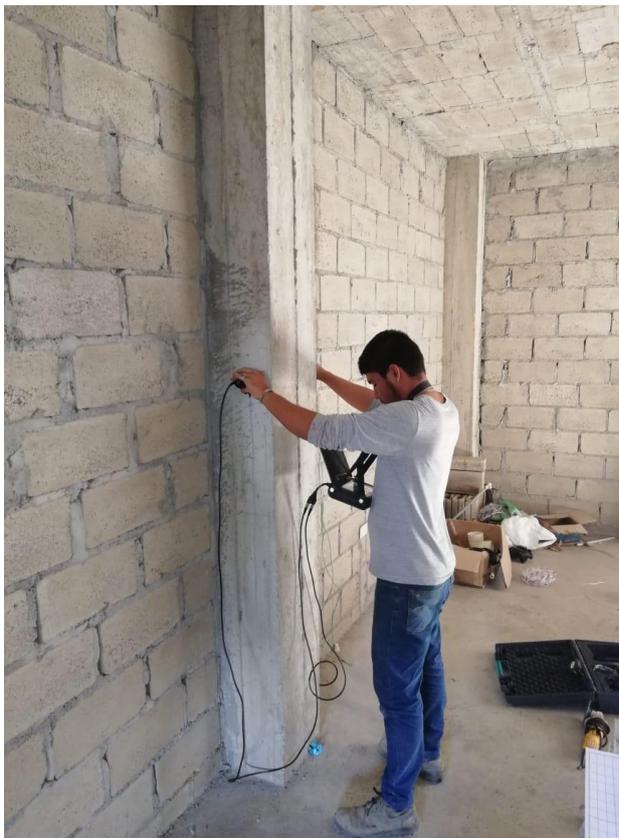
Toma Ultrasónica en Pilar

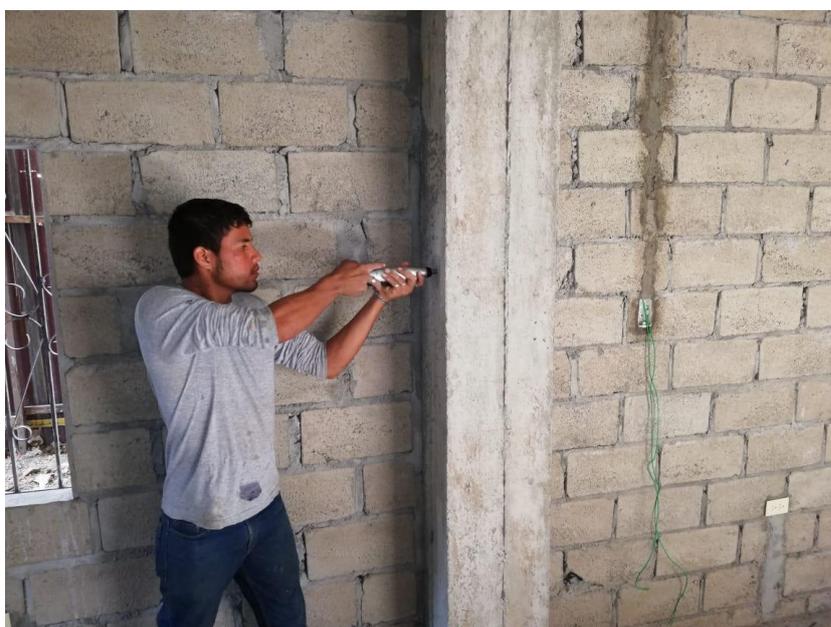
Toma Esclerométrica en Pilar

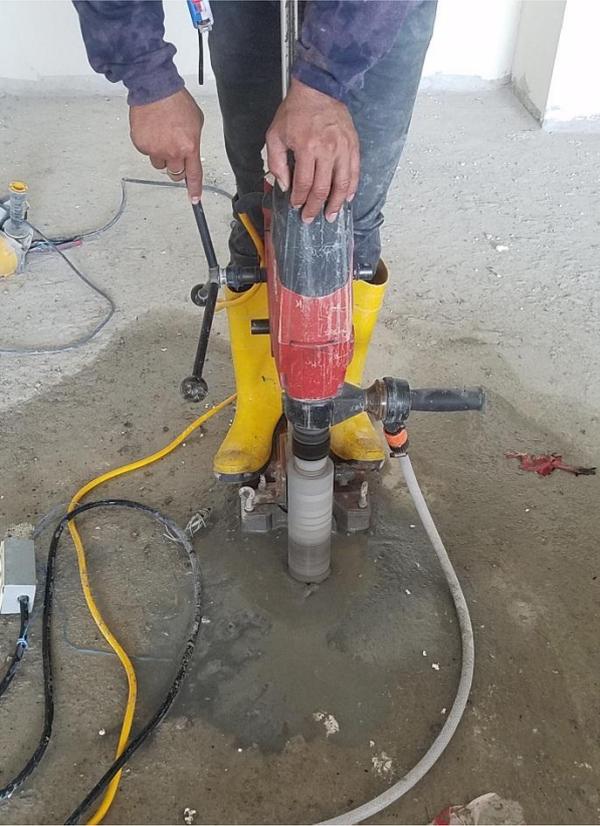
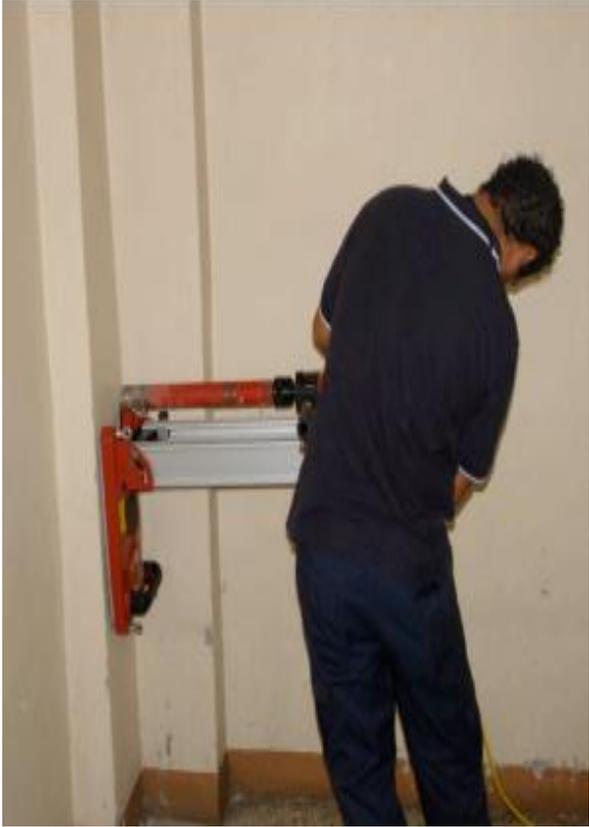
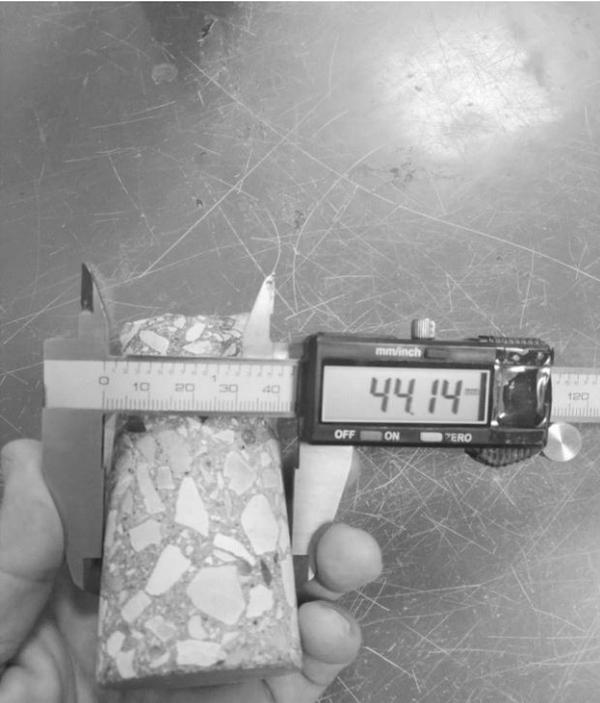
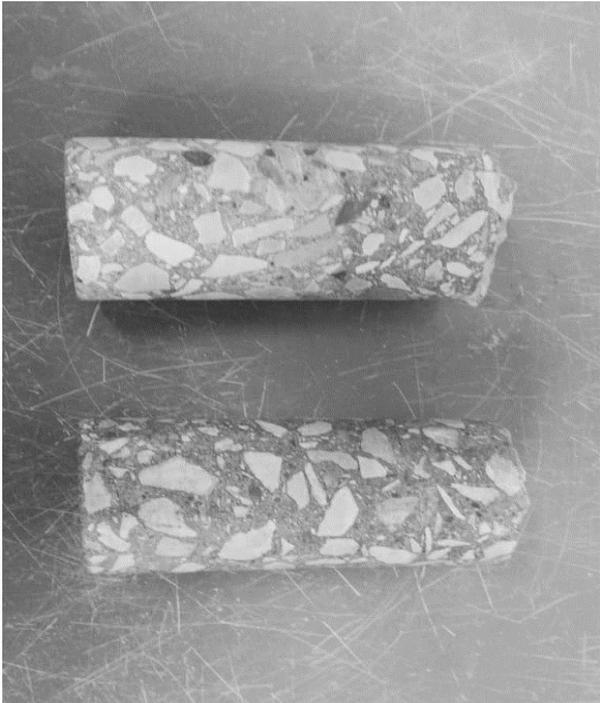
Anexo 7. Ensayo de Extracción de Núcleo

- Daño irremediable a la estructura, teniendo que dejar sellado el orificio con concreto fresco.
- Pocos especímenes para los ensayos.
- Costos elevados por extracción.
- Personal calificado para el uso del equipo.
- Poca maniobrabilidad del equipo.
- Preparación muy compleja del área al ser examinada.
- Muchas irregularidades en las muestras extraídas, por lo que se aplica factores de corrección.
