CARRERA DE INGENIERÍA CIVIL

**PROYECTO DE INVESTIGACIÓN
PREVIO A LA OBTENCIÓN DEL TÍTULO DE
INGENIERO CIVIL**

**DISEÑAR EL PLAN DE MEJORA DEL SISTEMA DE GESTIÓN
DE SEGURIDAD VIAL, ALINEADO A UNA AUDITORIA DE
SEGURIDAD VIAL (ASV)**

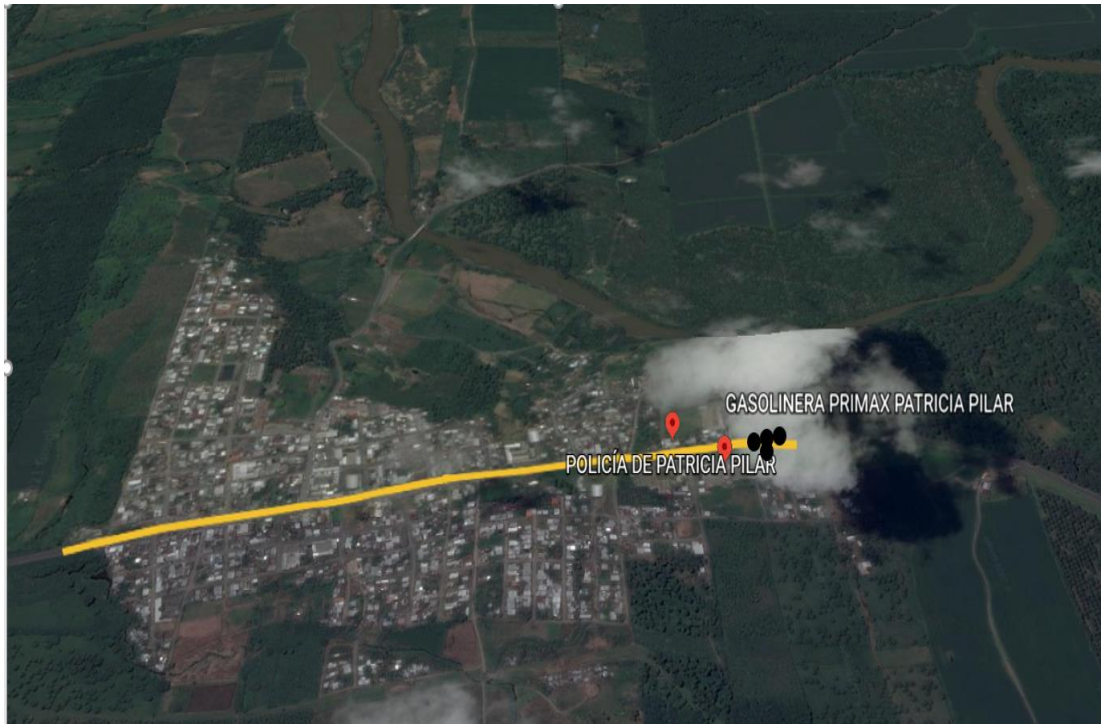
En la Provincia de Los Ríos, durante los últimos cinco años se dieron un aproximado de 2502 siniestros de tránsito, que dejaron 4059 lesionados y 750 fallecidos, en cuanto a información a nivel cantonal solo se cuenta con información referente al año 2020, donde se tiene que en el cantón BUENA FE, el número de siniestros asciende 9, dejando 6 lesionados, en lo que respecta a información sobre parroquias que están bajo su jurisdicción como es el caso de Patricia Pilar, no existe información al respecto, esto debido a lo deficientes que son los informes realizados por los peritos. Cabe mencionar que, durante la recopilación de casos, solo se detectó 4 accidentes de tránsito todo en la salida de la parroquia a continuación se presenta la representación gráfica:

Figura 36. Puntos Negros en la Vía Buena Fe – Patricia Pilar. Adaptado de “Google Earth”. Elaborado por: Mendoza.

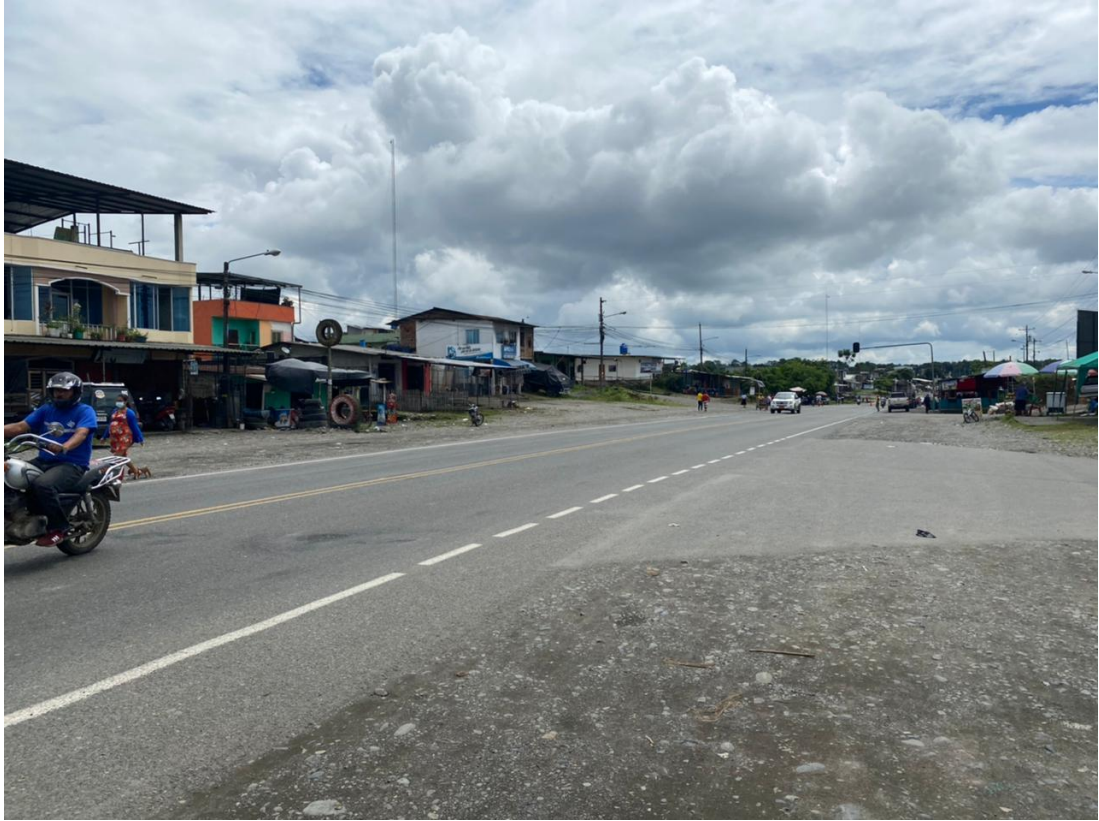
Anexo 3. Carriles estrechos en la Vía Buena Fe – Patricia Pilar.

Se puede observar a lo largo de esta vía en ciertos tramos fallas en la carpeta asfáltica, como son: fisuras superficiales y baches en la calzada lo cual reduce el Índice de Servicio de la vía, carece de espaldones, parterres y esto atenta con una adecuada circulación ya que la carretera carece del ancho adecuado para el libre tránsito, (*Véase Anexo 3*). A continuación, se presentan las anomalías registradas:

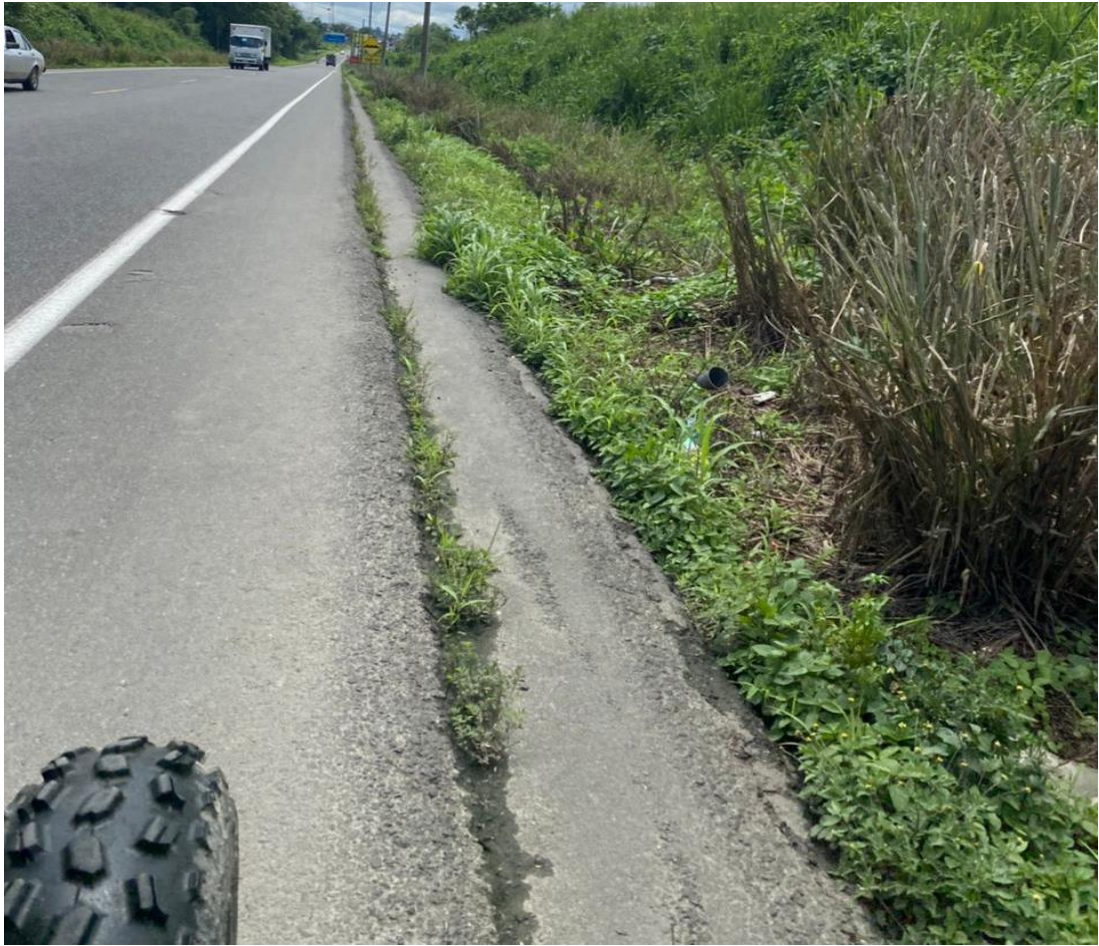
Anexo 4. Trazado de la vía

No existen obstáculos que limiten la visibilidad del trazado de la vía, las transiciones de trazado horizontal están señalizadas. Se debe considerar en esta vía la adecuación de peraltes para contrarrestar la fuerza centrífuga de los vehículos. Entre los dos rieles de la vía en curva, para producir una mejor distribución de cargas en ambos (*Véase Anexo 4*). A continuación, se presentan las anomalías registradas:

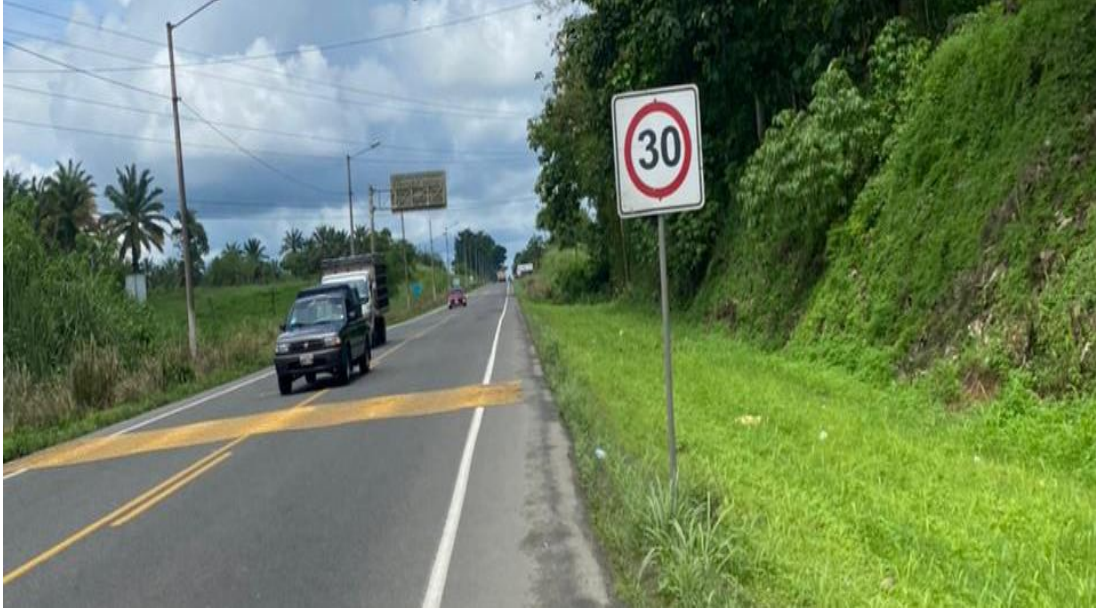
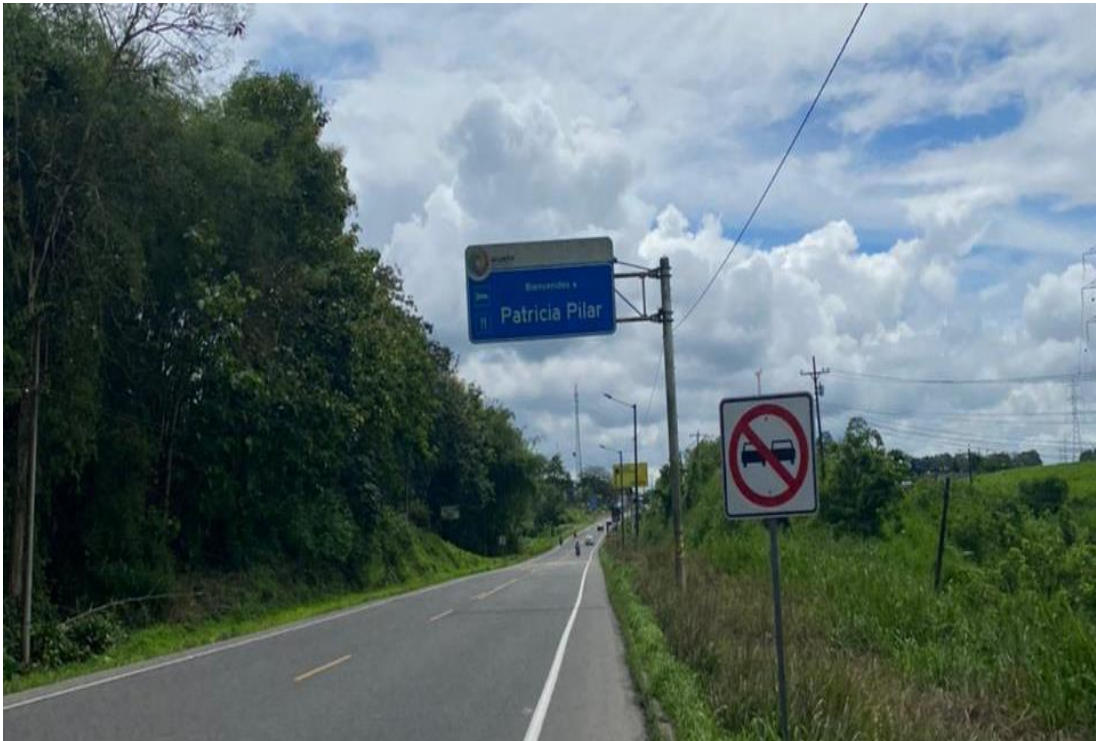
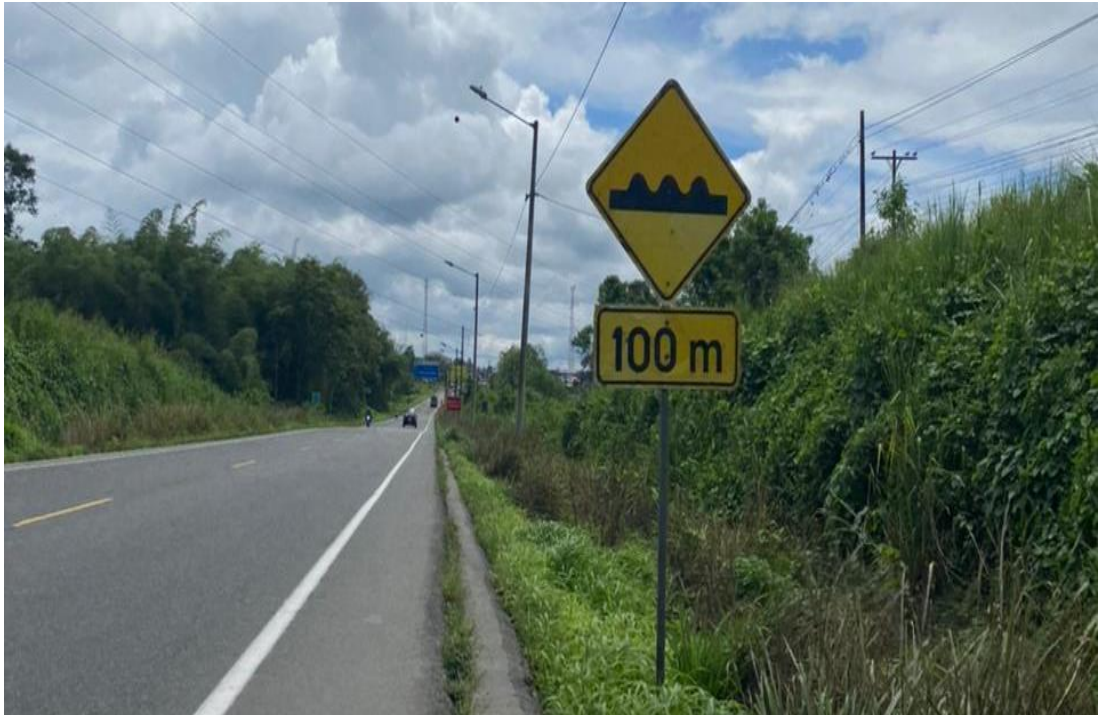
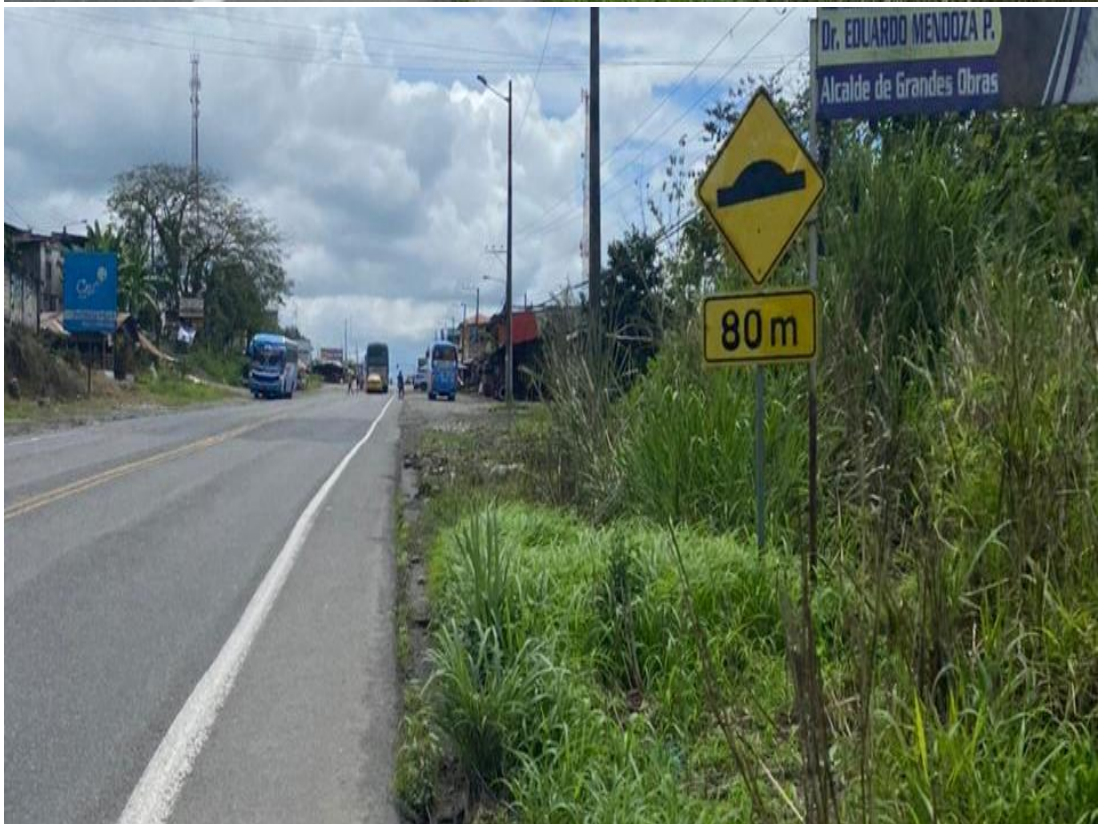
Anexo 8. Señaléticas verticales presentes a las afueras de Patricia Pilar, carentes dentro del poblado.

Aparte de las señales existentes, se notó una deficiencia de señalización que debe ser corregida para facilitar una correcta convivencia entre los usuarios y la vía. Este déficit va desde falta de concordancia entre las señalizaciones verticales y las horizontales son poco coherentes, poca advertencia de intersecciones, falta de regulación de velocidad, alerta sobre presencia de peatones, entre otros (*Véase Anexo 8*). A continuación, se presentan las anomalías registradas:

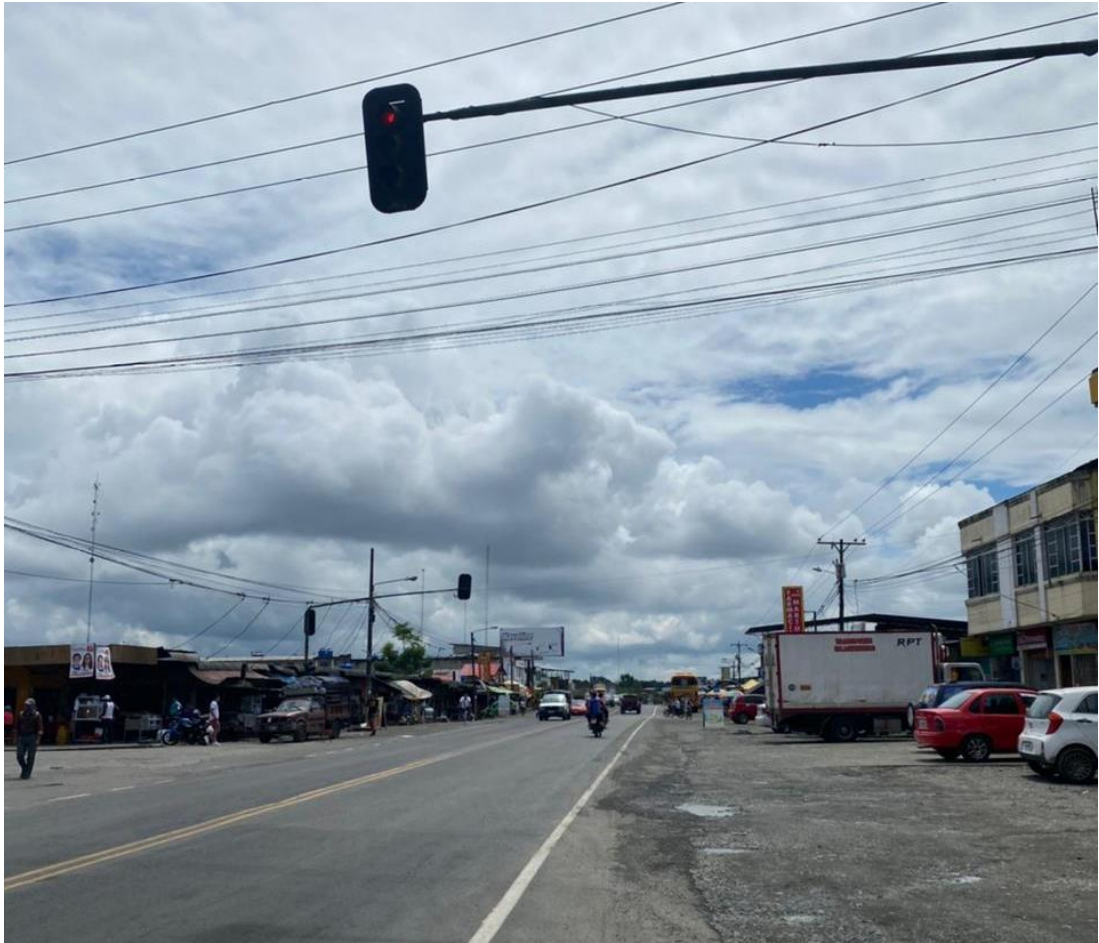
Anexo 9. Los semáforos pintados de color negro, falta completar el pintado.
