**UNIVERSIDAD LAICA VICENTE ROCAFUERTE
DE GUAYAQUIL**

PROYECTO DE INVESTIGACIÓN

**UBICACIÓN GEOGRÁFICA PARA LA IMPLANTACIÓN DEL NUEVO
PUENTE “CORNELIO DÁVALOS” SOBRE LA QUEBRADA
SALSIPUEDES UBICADO EN EL CANTÓN PALLATANGA
PROVINCIA DE CHIMBORAZO**

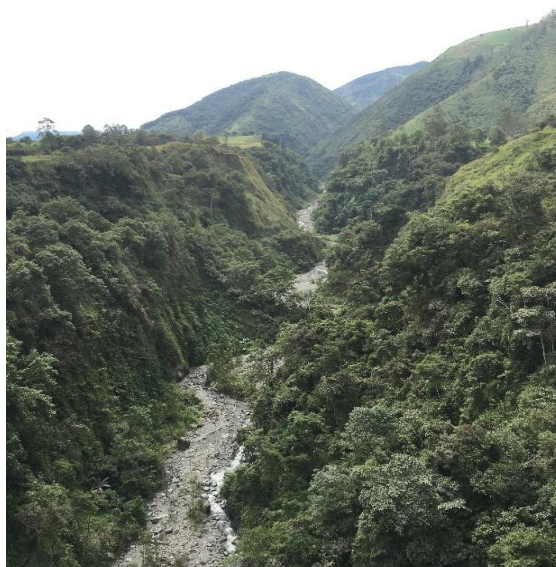
- Se realizaron visitas de campo para efectuar un reconocimiento de la zona, a través de la observación directa, lo que permitió establecer los puntos adecuados para la ubicación de los equipos. Debido a la irregularidad del terreno y a la complejidad para acceder hacia el río, se ubicaron seis puntos para colocar la estación total, como se observa en las Figuras 1 y 2.

Figura 1. Vista de quebrada Salsipuedes para posible ubicación geográfica
Elaborado por: Buñay, J. (2022)

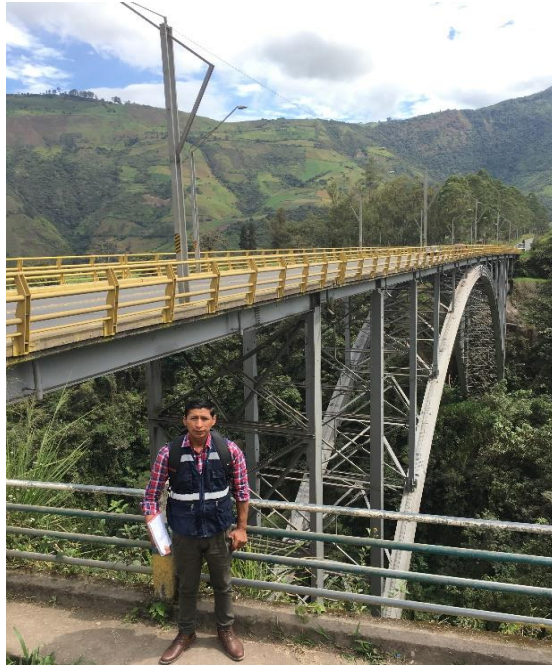
Figura 2. Vista puente “Cornelio Dávalos” actual
Elaborado por: Buñay, J. (2022)

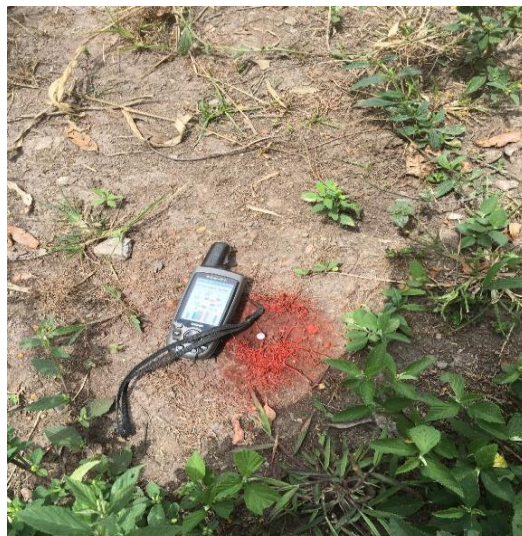
- Luego se colocaron los equipos en los puntos seleccionados como se muestra en las figuras 3 y 4; y se procedió a tomar sus coordenadas con el uso de un GPS de mano, para posteriormente corregirlo con los datos de la estación total.

Figura 3. Ubicación del GPS
Elaborado por: Buñay, J. (2022)

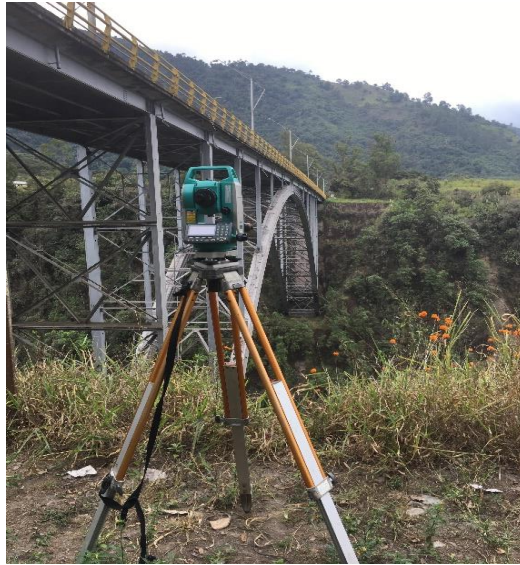
Figura 4. Instalación Estación Total
Elaborado por: Buñay, J. (2022)

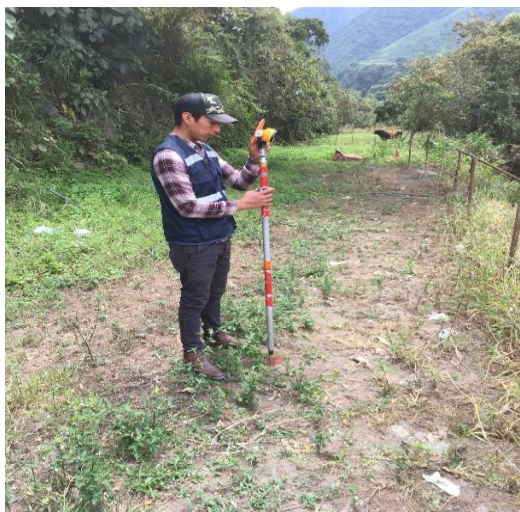
- Seguidamente, con el equipo de calado, se procedió a la lectura de puntos utilizando el prisma. Cabe destacar, que se tomó lectura de 37 puntos en el lugar de emplazamiento del proyecto (Ver Figuras 5 y 6). El trabajo de campo realizado permitió obtener información que posteriormente fue procesada utilizando el software en CivilCad.

Figura 5. Mediciones con el prisma
Elaborado por: Buñay, J. (2022)

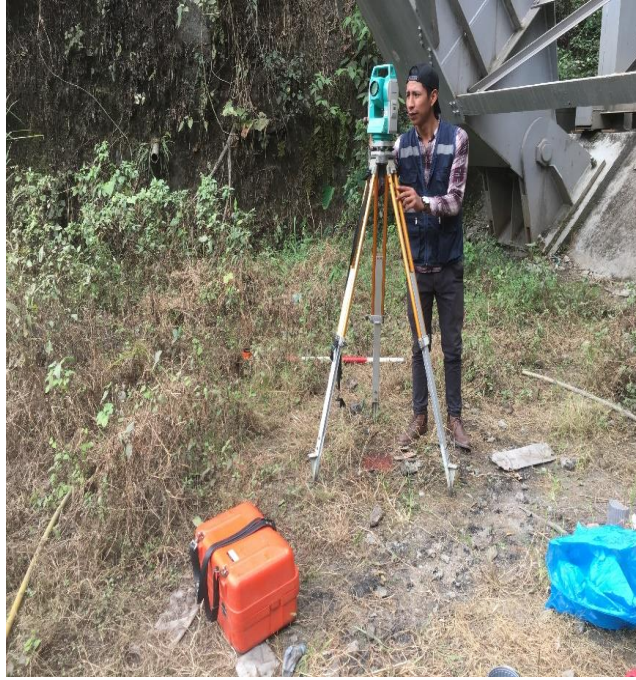
Figura 6. Mediciones con estación total
Elaborado por: Buñay, J. (2022)

En la imagen se muestra parte de la realización del trabajo de campo para poder obtener la base de datos y posteriormente procesar en CivilCad.

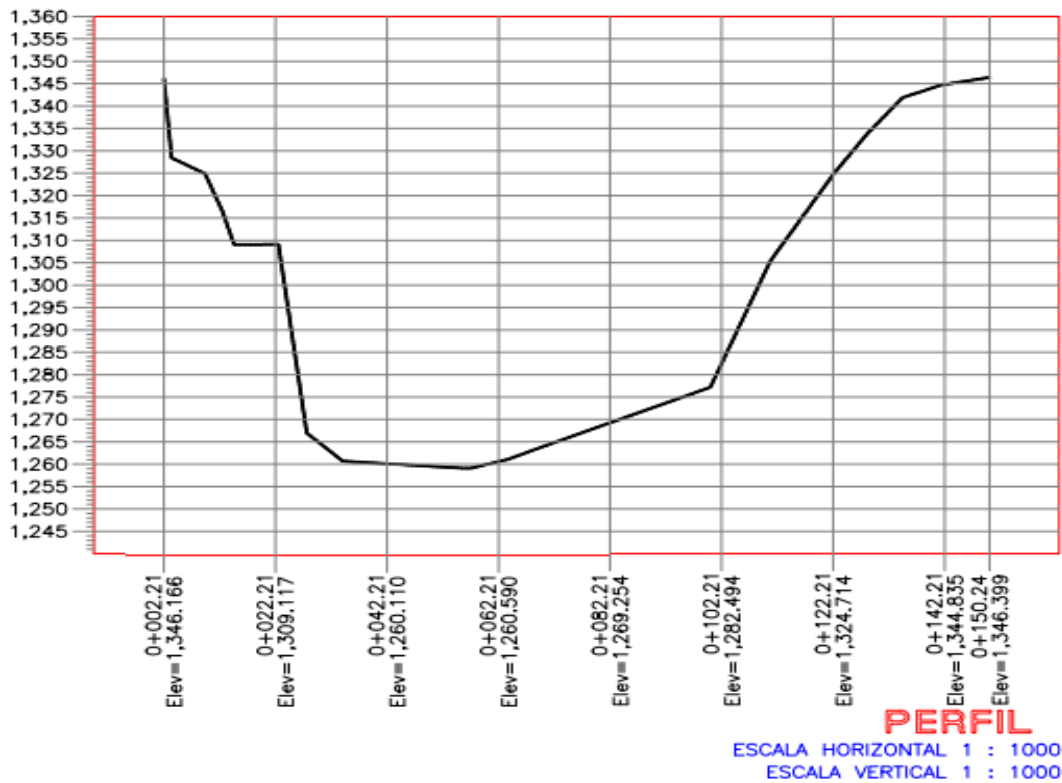
Se realizó el perfil longitudinal de la cuenca del Río Salsipuedes, como es indicado en la Figura 9, que abarca una longitud de 150m, el mismo se obtuvo como resultado de procesar la información del levantamiento topográfico.

Figura 9. Perfil longitudinal de la cuenca del río Salsipuedes, puente “Cornelio Dávalos”

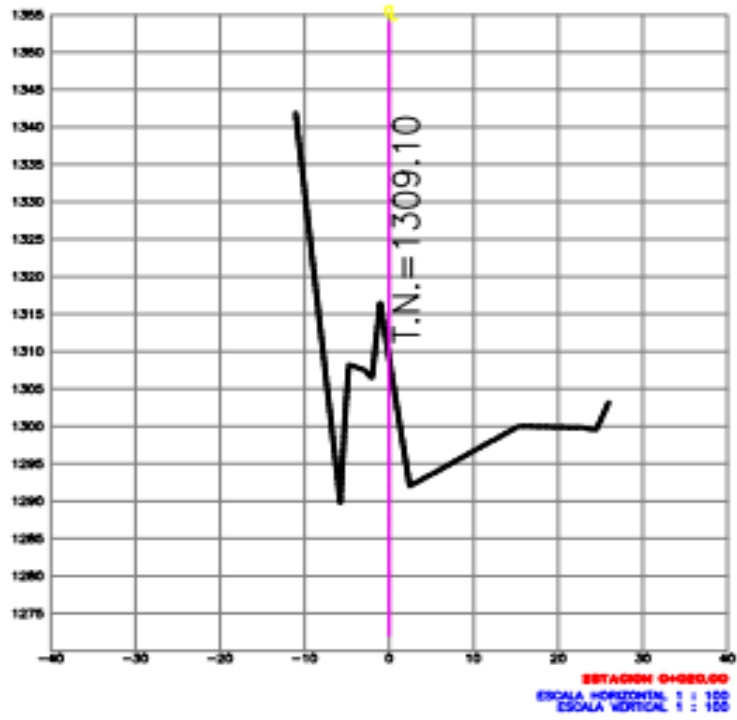
A continuación, se trazaron secciones transversales con una separación de 20 metros entre ellas, como se muestra en las Figuras 10, 11, 12, 13, 14, 15 y 16. Esto con la finalidad de poder determinar el comportamiento que tiene el cauce cada cierta distancia.

Figura 10. Perfil transversal progresiva 0+020.00

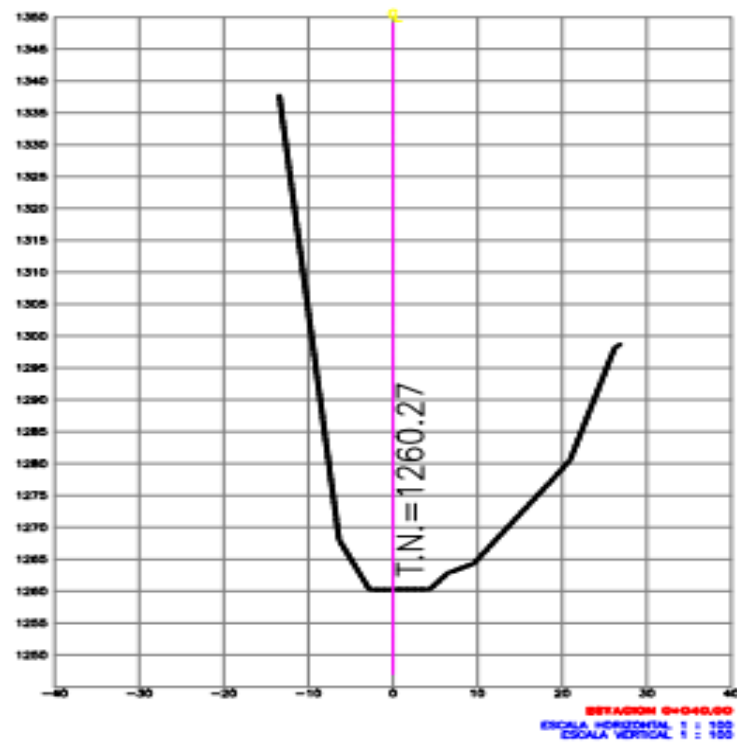
Figura 11. Perfil transversal progresiva 0+040.00

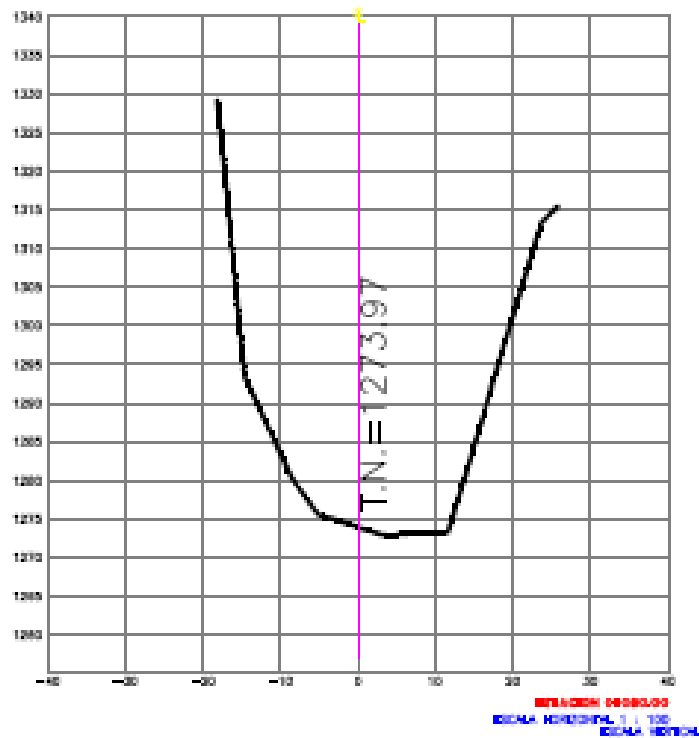
Figura 13. Perfil transversal progresiva 0+080.00
