**TRABAJO DE TITULACIÓN
PREVIO A LA OBTENCIÓN DEL TÍTULO DE
INGENIERO(A) CIVIL**

**DAÑOS ESTRUCTURALES Y REFORZAMIENTO EN LA
IGLESIA CATÓLICA SEÑORA DEL CARMEN-GUAYAQUIL**

TÍTULO: Daños estructurales y reforzamiento con forjados de madera en la Iglesia Católica Señora del Carmen-Guayaquil.

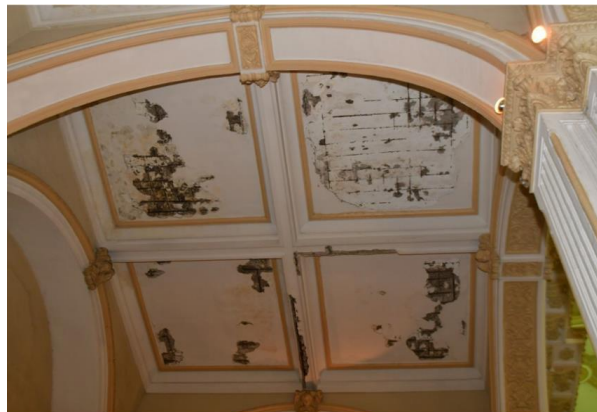
Figura 8
Muestra de daños estructurales

Según un reporte del diario El Universo extraída y adaptado en (Moreno Roman , 2020, pág. 25), la iglesia Nuestra Señora del Carmen en Guayaquil ha sufrido daños estructurales debido a un terremoto de magnitud 7,8 en abril de 2016.

Un estudio posterior indicó sobre las alas que se encuentran al inicio de la capilla podrían desplomarse y se recomendó su demolición y reconstrucción, con un costo estimado de más de 300,000 dólares. Las paredes están deteriorándose y el interior de la iglesia en lugares específicamente en las campañas y el reloj que no se encuentra en buen estado, perjudicando la estabilidad del patrimonio cultural. La cúpula ha perdido pedazos de cemento, lo que ha llevado a colocar mallas provisionalmente para evitar lesiones a las personas. El Instituto Nacional de Patrimonio Cultural (INPC) afirmó con firmeza (Cesio, 2019) “La estabilidad de la iglesia está en riesgo debido al avanzado deterioro de las torres, y la actividad sísmica podría agravar aún más la situación” (pág. 1). Además, hay pilares con recubrimientos desprendidos, fisuras en las paredes y varios tramos del piso están hundidos.

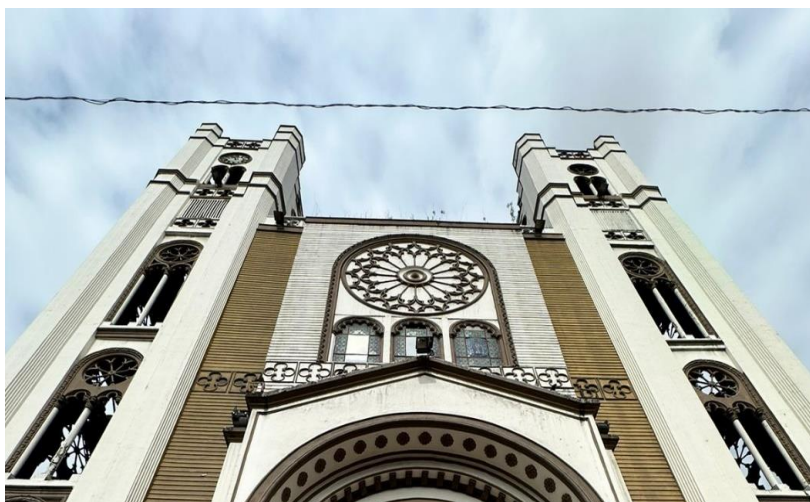
Torre Norte y Torre Sur de la Iglesia Nuestra Señora del Carmen

Para el proyecto se consideró el primer, segundo y tercer Nivel piso que dividen a la torre, donde los dos primeros niveles son de ingreso a la torre y el último nivel está ubicada el campanario que consta de dos campanas, la misma que se convirtió en el objetivo del diseño para reestructurar.

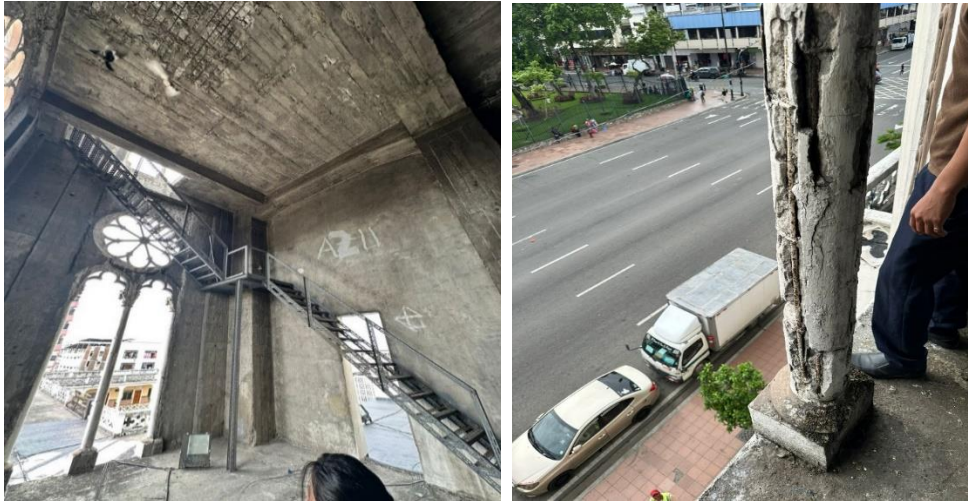
Figura 34
Torre Sur nivel 1

En el análisis corresponde describir la Torre Sur donde se determina el nivel 1 que está compuesta por material de madera y de hormigón, recubierta por mallas de acero que soportan las cargas vivas, muertas y sísmicas, está ubicada la primera escalera metálica a transitar, en este caso se observa el acero que está desgastándose mientras que la viga está deteriorada porqué la antigüedad, por efecto del agua y por los sismos.

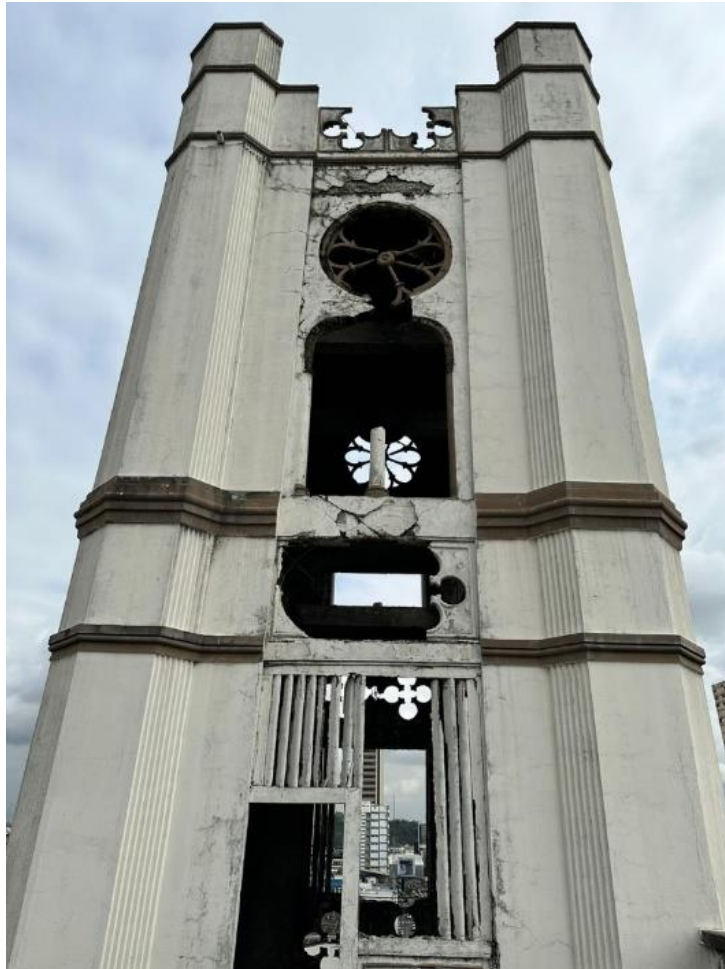
Figura 37
Torre Norte

Se receipto información por el encargado de la iglesia, que la torre norte es la más afectada estructuralmente, previamente en esta figura se observa el daño en sus acabados.

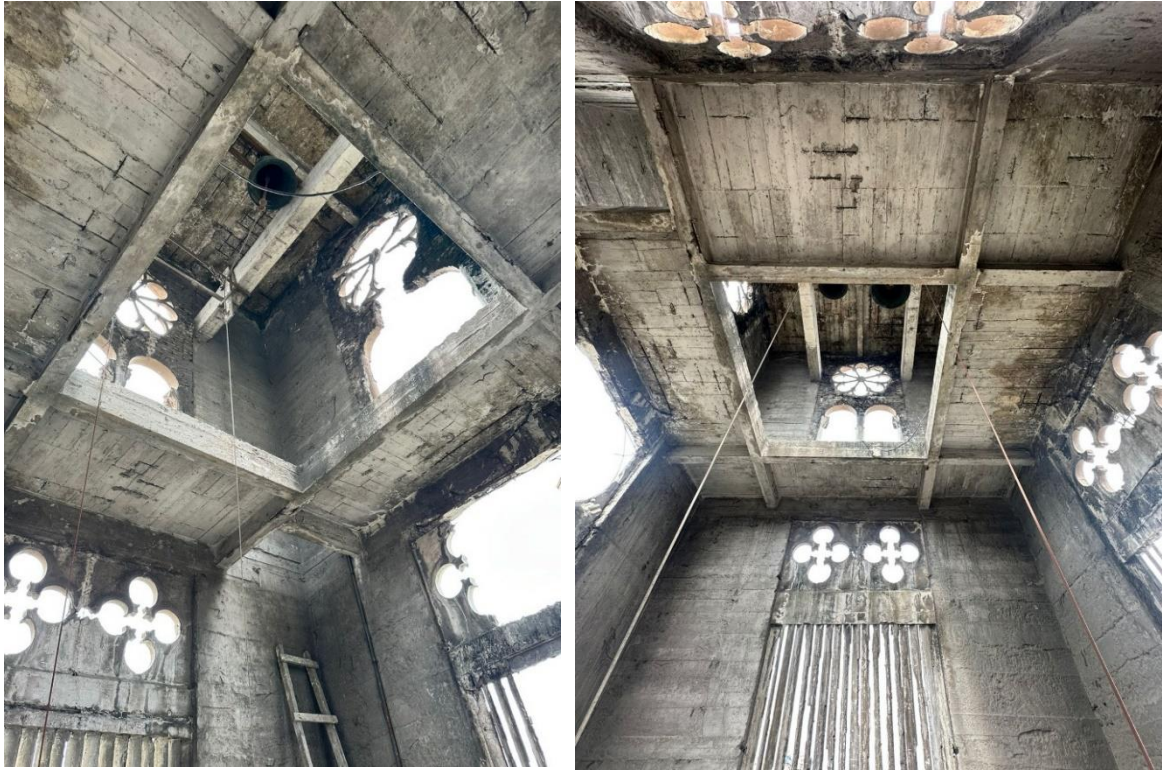
Figura 38
Torre Norte Nivel 3 y Cubierta

Según la figura adjunta, se puede observar el tercer nivel del campanario de la Torre Norte, donde se encuentran ubicadas las dos campanas que son las que se encuentran suspendidas, debido a su inestabilidad de las vigas de madera. No hay accesibilidad a la cubierta, se evidencia la cubierta del campanario antigua donde se observan los mismos daños estructurales de la torre sur.

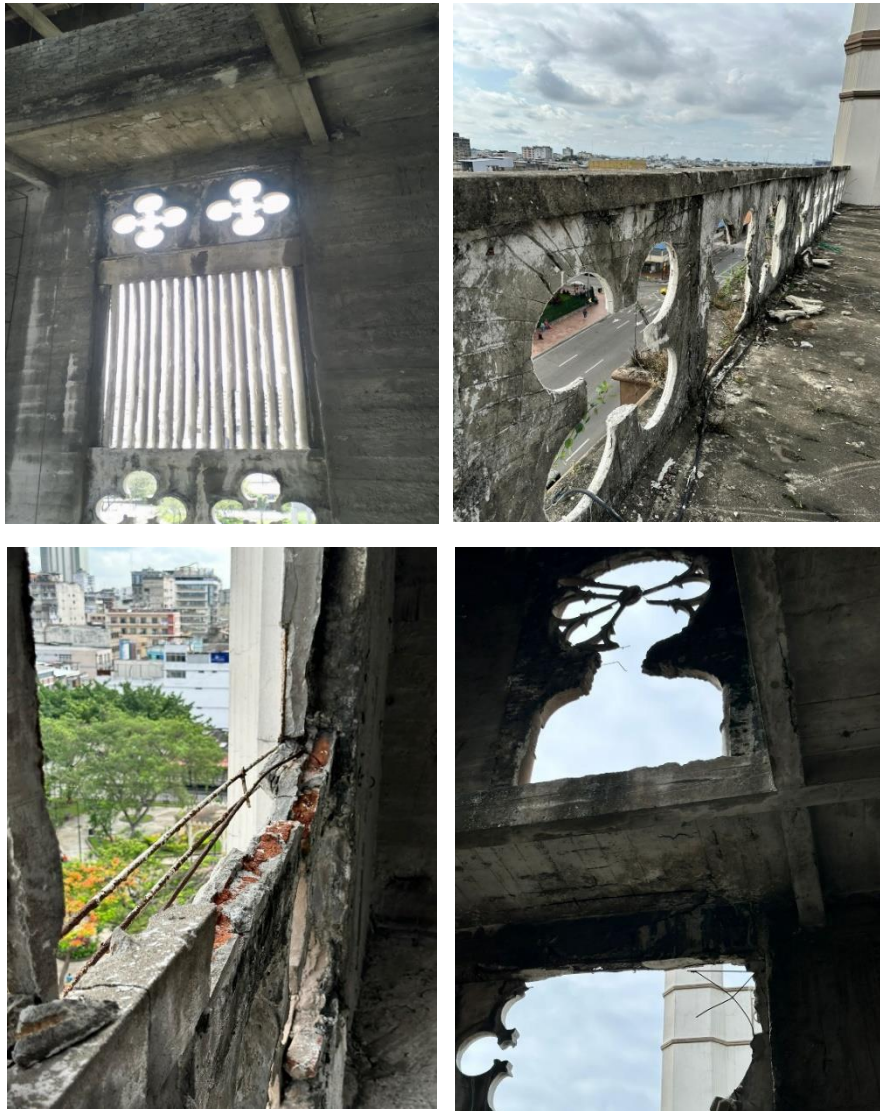
Figura 39
Elementos no estructurales

La figura muestra un elemento arquitectónico que está unido al armazón estructural con mortero. Estos elementos presentan un deterioro grave que no puede repararse y deben examinarse a fondo y sustituirse por completo si es necesario. Alternativamente, si la parte arquitectónica lo considera necesario, pueden sustituirse por otro elemento.
