**TRABAJO DE TITULACIÓN**

**PREVIO A LA OBTENCIÓN DEL TÍTULO DE  
INGENIERO CIVIL**

**REHABILITACIÓN MEDIANTE EL USO DE UN ASFALTO  
FOTOCATALÍTICO DE LA AVENIDA AMAZONAS EN EL CANTÓN**

**DURÁN**

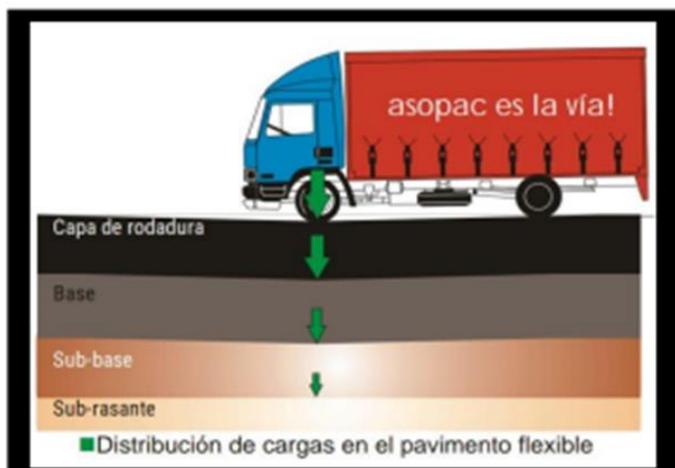
**Figura 3:** Capas de distribución de un pavimento flexible

Capa Base: Es la capa estructural la que recibe la mayor parte del esfuerzo, y la capa superior se queda allí. La subrasante ayuda a proporcionar el espesor de pavimento general necesario para garantizar que pueda soportar los volúmenes de tráfico esperados durante la vida útil del proyecto.

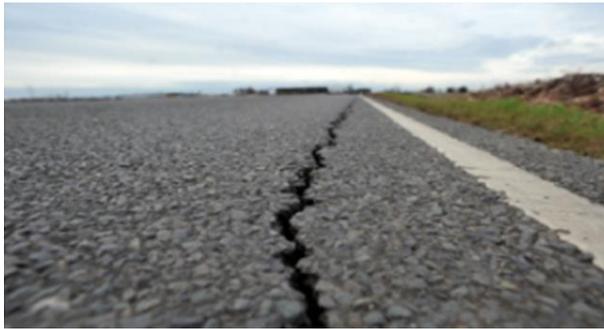
**Figura 7:** Grietas en los bordes

Grietas de borde: Estas grietas de borde tienden a presentarse de forma semicirculares longitudinalmente halladas a lado o cerca de los filos de la carretera y generalmente se deben a la ausencia de berma o a la diferencia de entre la berma y la calzada. Suelen estar en tiras paralelas a los laterales con una grieta de hasta 0,60 m2 (Construneic, 2024).

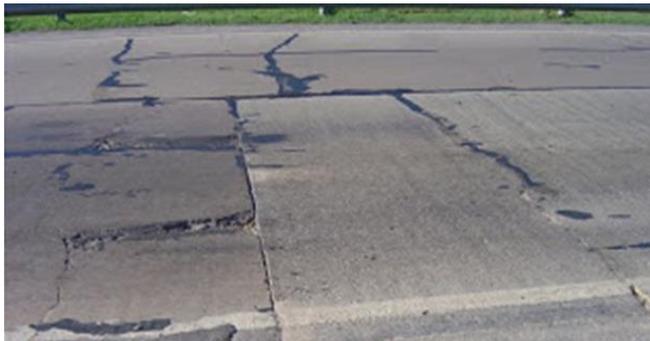
**Figura 8:** Fisuras y grietas transversales y longitudinales

Las grietas y fisuras. Son roturas presentadas en la capa asfáltica en el sentido de la marcha o en ángulo recto con ella. Indican la presencia de esfuerzos de tensión en una de las capas de la estructura más allá de la resistencia de los materiales involucrados.

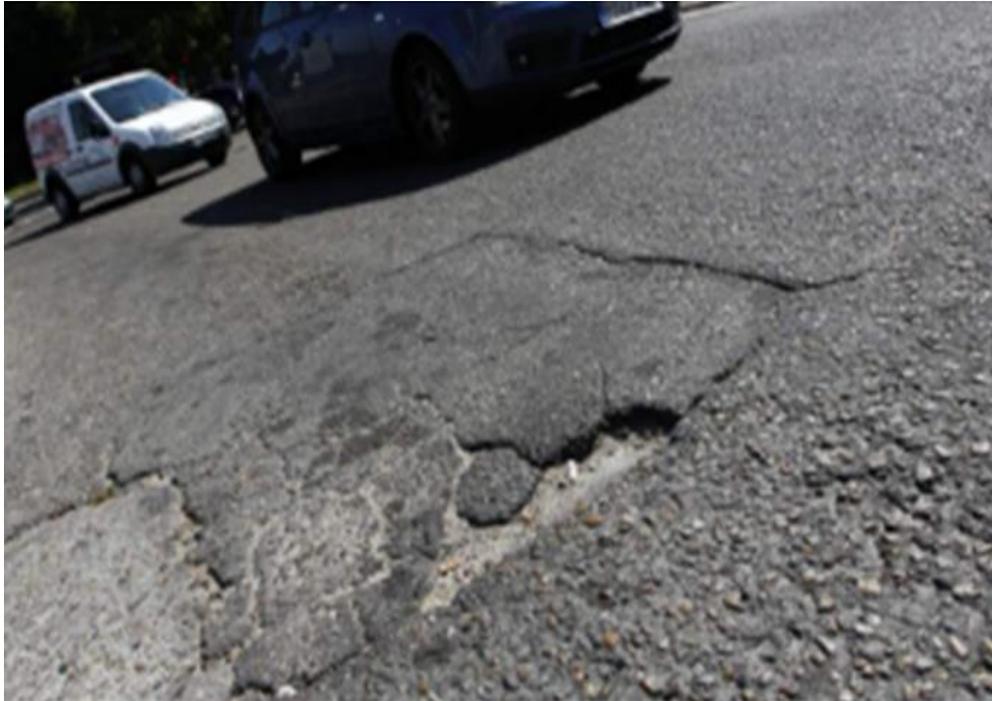
**Figura 10:** Parches deteriorados

Los parches deteriorados son áreas de pavimento que han sido extraídos y reparados con materiales de la misma calidad o diferentes, y que con el pasar el tiempo estos parches se han deteriorado (Construneic, 2024).

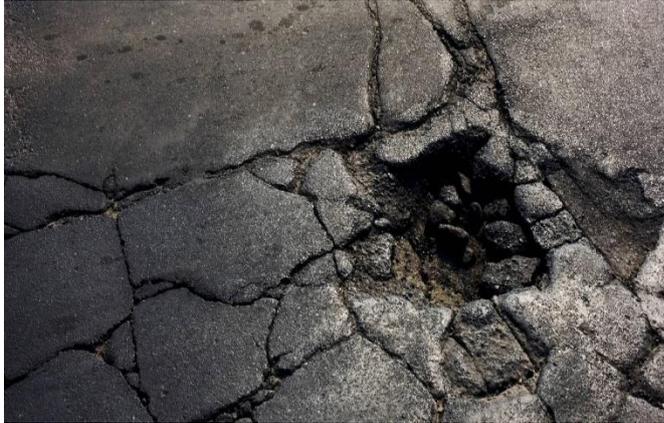
**Figura 11:** Baches de carpeta asfáltica

Un vacío generalmente redondeado que se crea cuando se decapa la mezcla asfáltica. Al menos una de sus dimensiones debe ser superior a 150 mm para ser considerado un bache (Construneic, 2024).

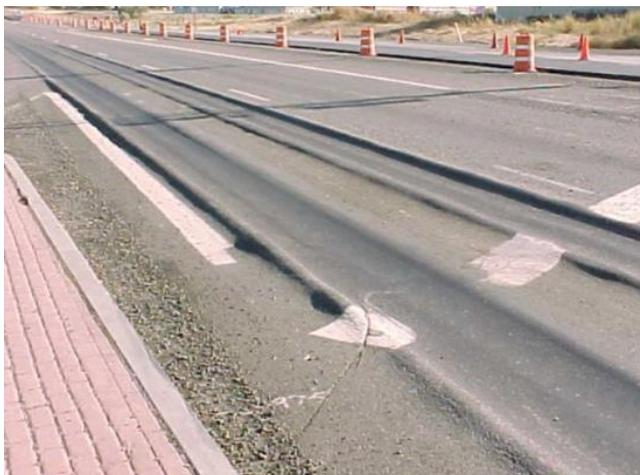
**Figura 12:** Ahuellamiento

Un descenso en el área que se encuentra en la huella de un neumático de un vehículo. A menudo con zonas deprimidas adyacentes y elevación del área de la fractura. La formación de surcos puede provocar fallas estructurales en el pavimento y causar hidro planeo debido a la retención de agua (Delgado Castro, 2003, p. 8).

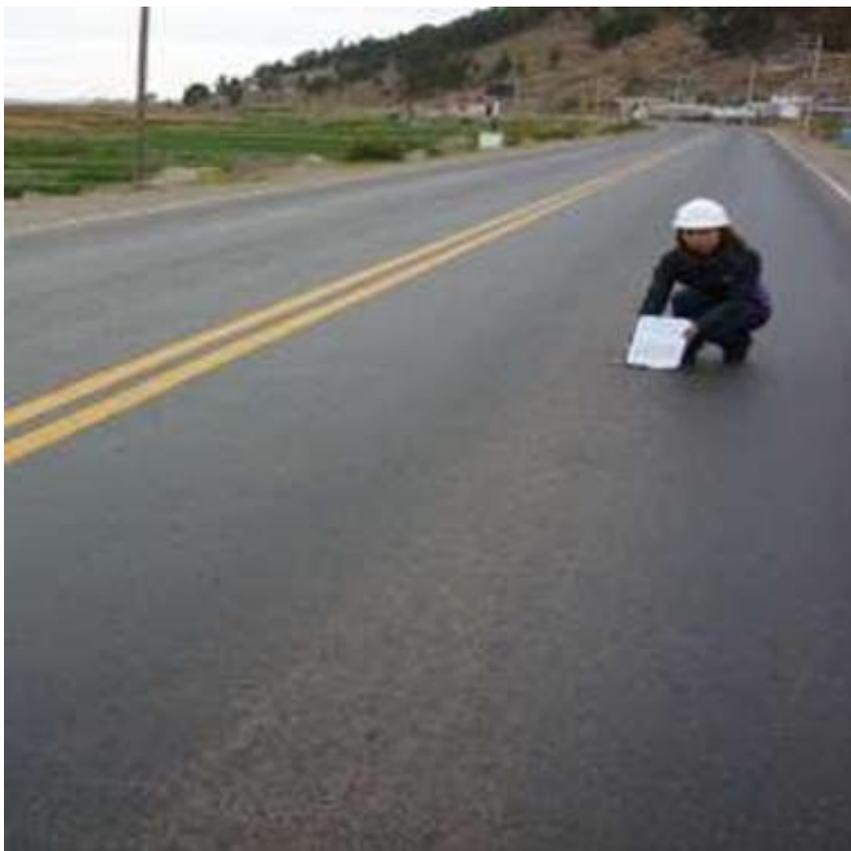
**Figura 15:** Desgaste superficial

Corresponde principalmente al deterioro de las vías por el tráfico, la acción abrasiva o erosiva. Esto se expresa como pérdida de ligante y mortero. A menudo se ve por donde pasan los coches. Este daño acelera el deterioro de las carreteras debido a la exposición del ambiente y tráfico vehicular (Delgado Castro, 2003, p. 9).

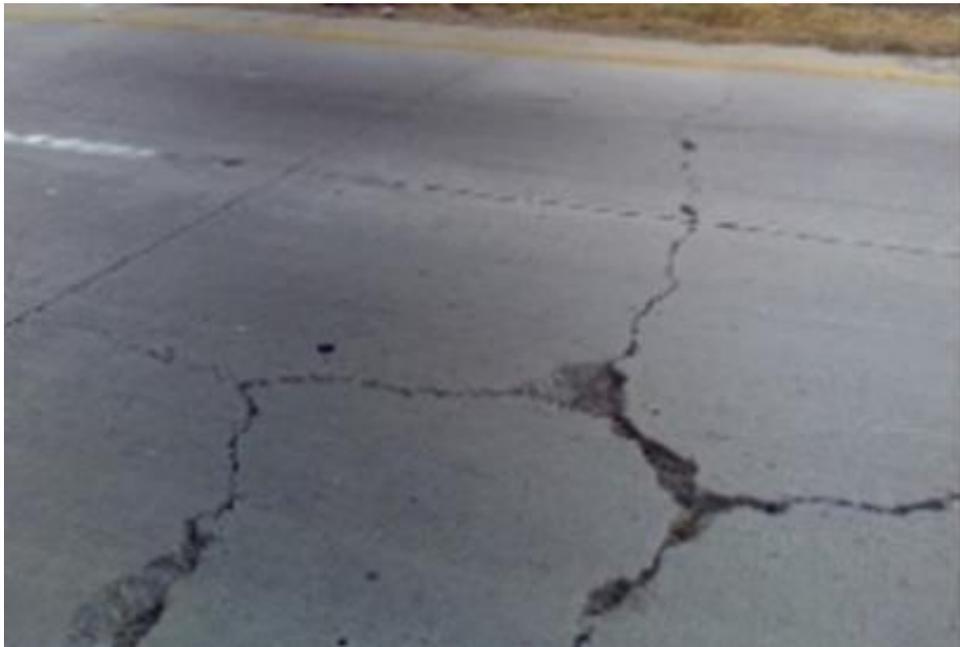
**Figura 16:** Pérdida de áridos

También llamada degradación, corresponde a la degradación de la superficie de la capa de desgaste debido a la pérdida paulatina de áridos, lo que resulta en una superficie rugosa y una mayor exposición del material al tráfico y la intemperie. Este tipo de áridos es común en las áreas superficiales, es decir es notorio cuando aparecen rayas en rumbo del riego, presentadas en formas de estrías (Delgado Castro, 2003, p. 8).

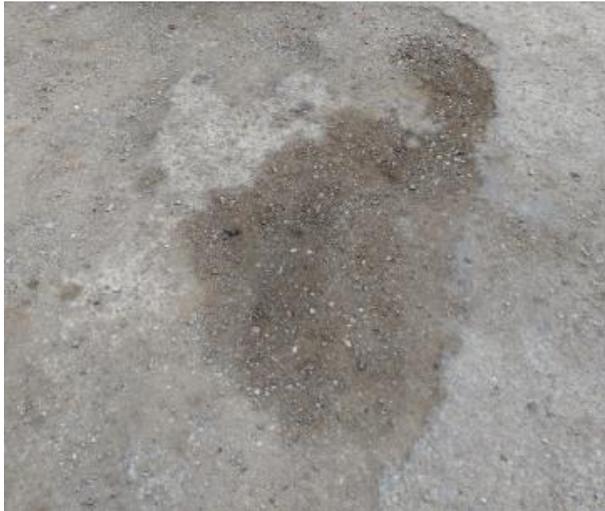
**Figura 20:** Falla presentada en la carpeta asfáltica de la avenida Amazonas

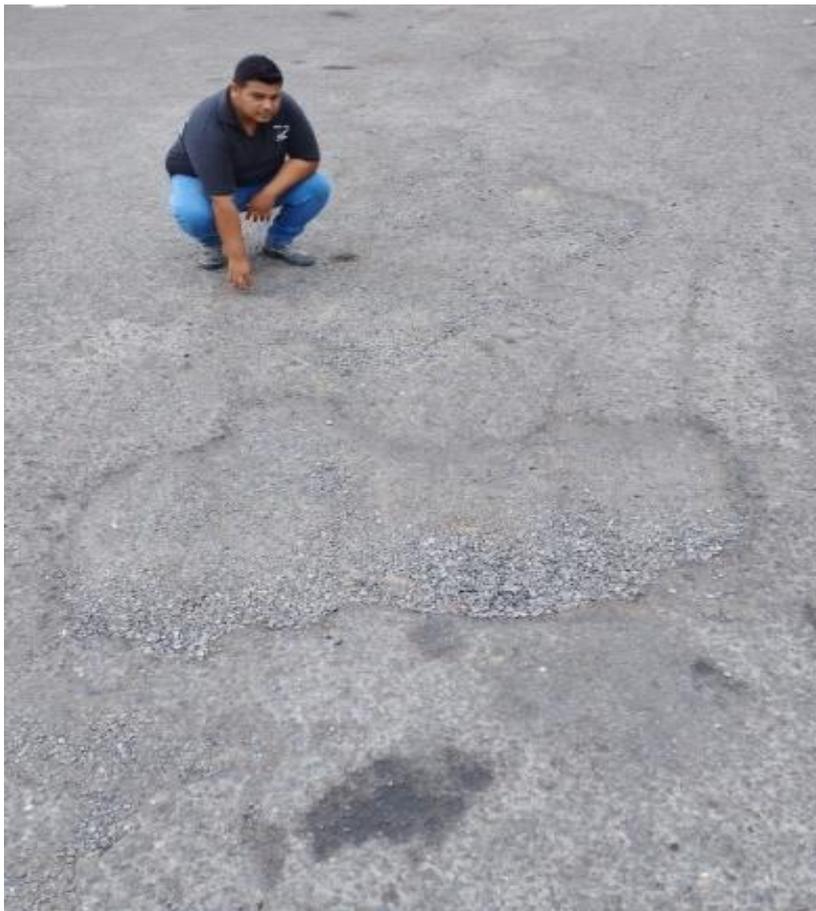
**Figura 21:** Falla presentada en la carpeta asfáltica de la avenida Amazonas

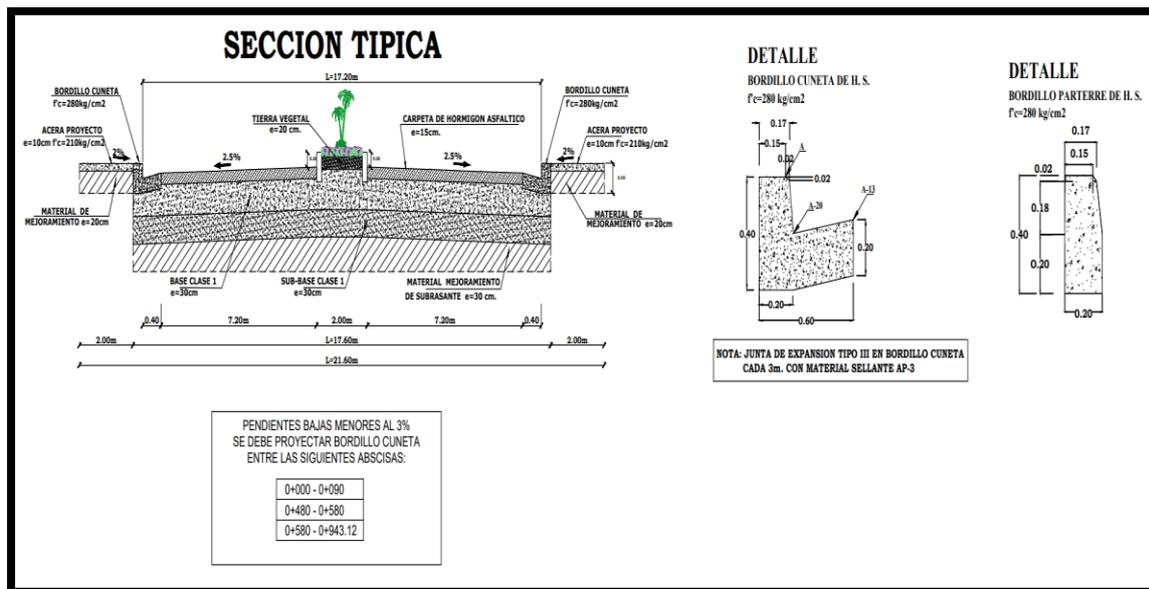
Figura 24: Sección típica de la avenida Amazonas

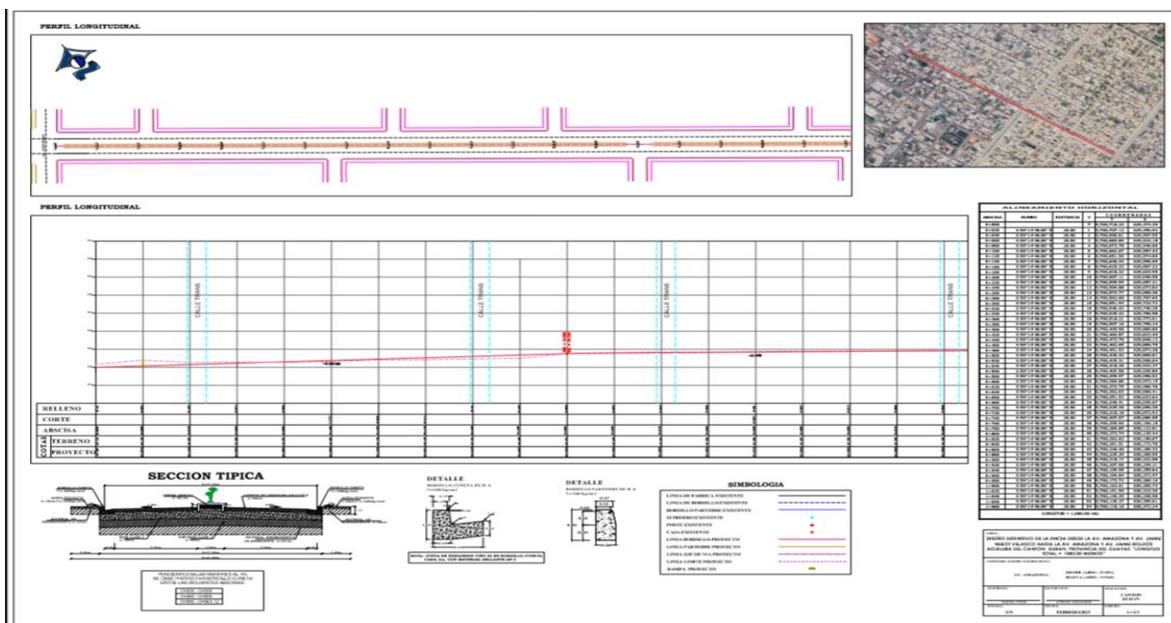
**Figura 25:** Levantamiento topográfico parte 1

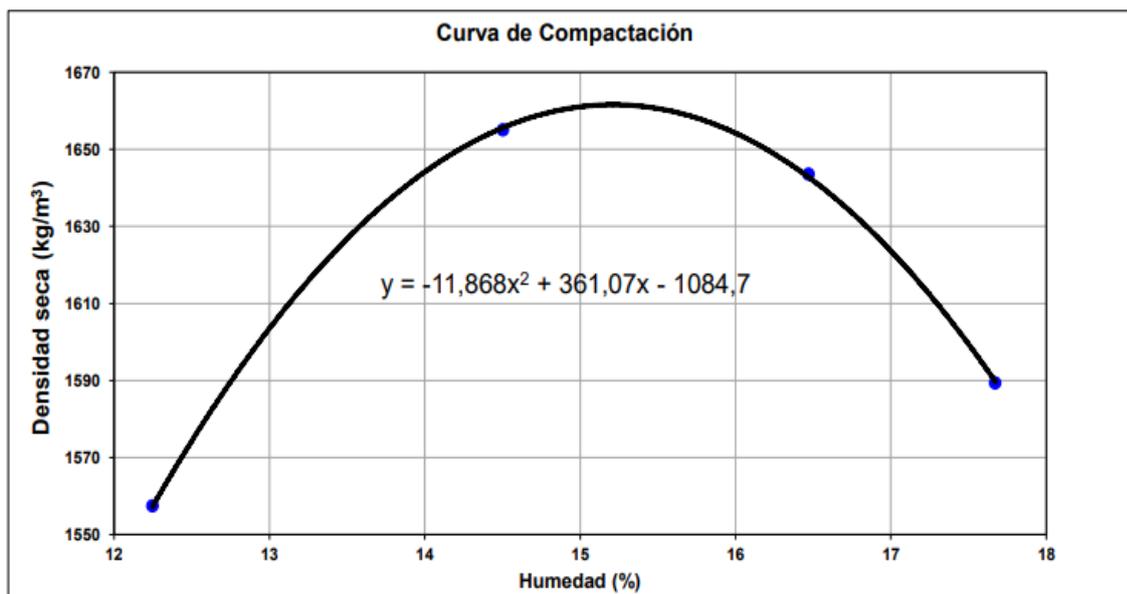
Figura 29: Ensayo de compactación calicata 1

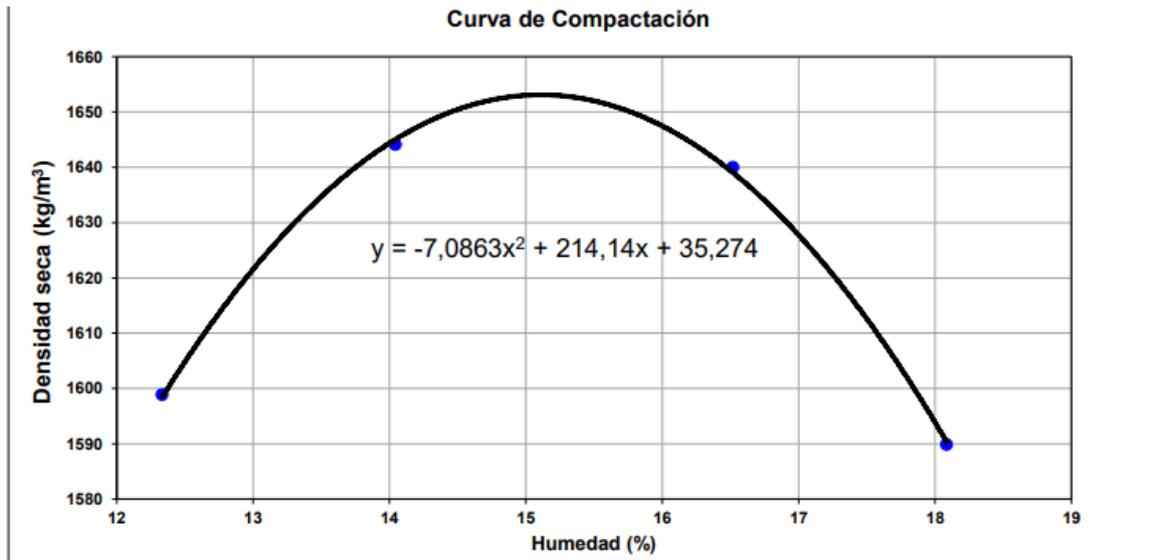
Figura 30: Ensayo de compactación calcata 2

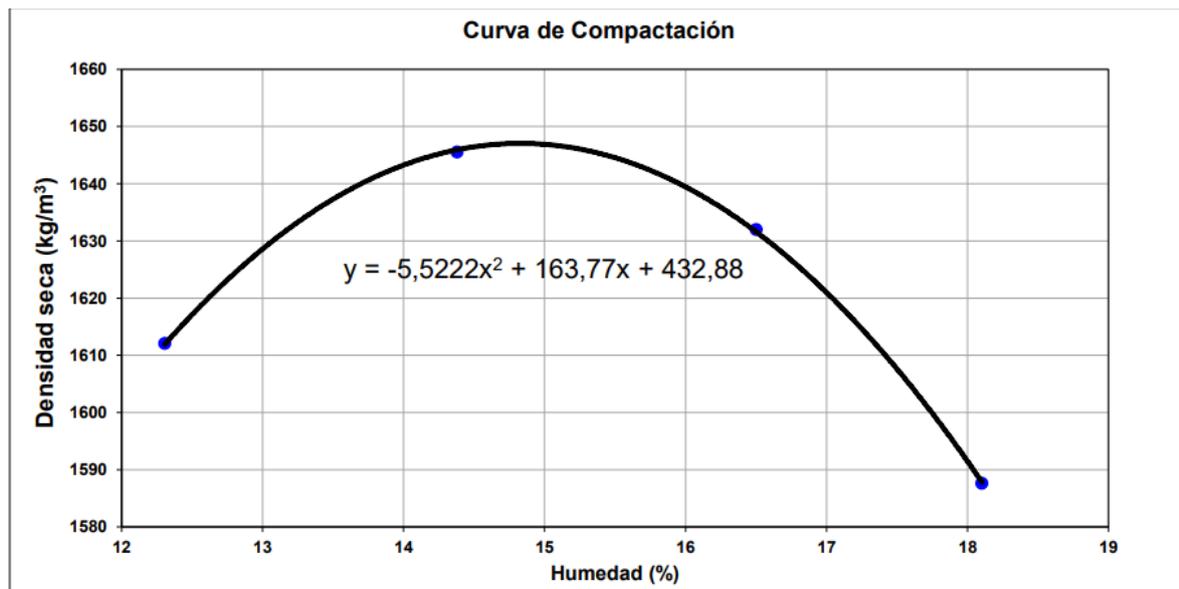
Figura 31: Ensayo de compactación calcata 3

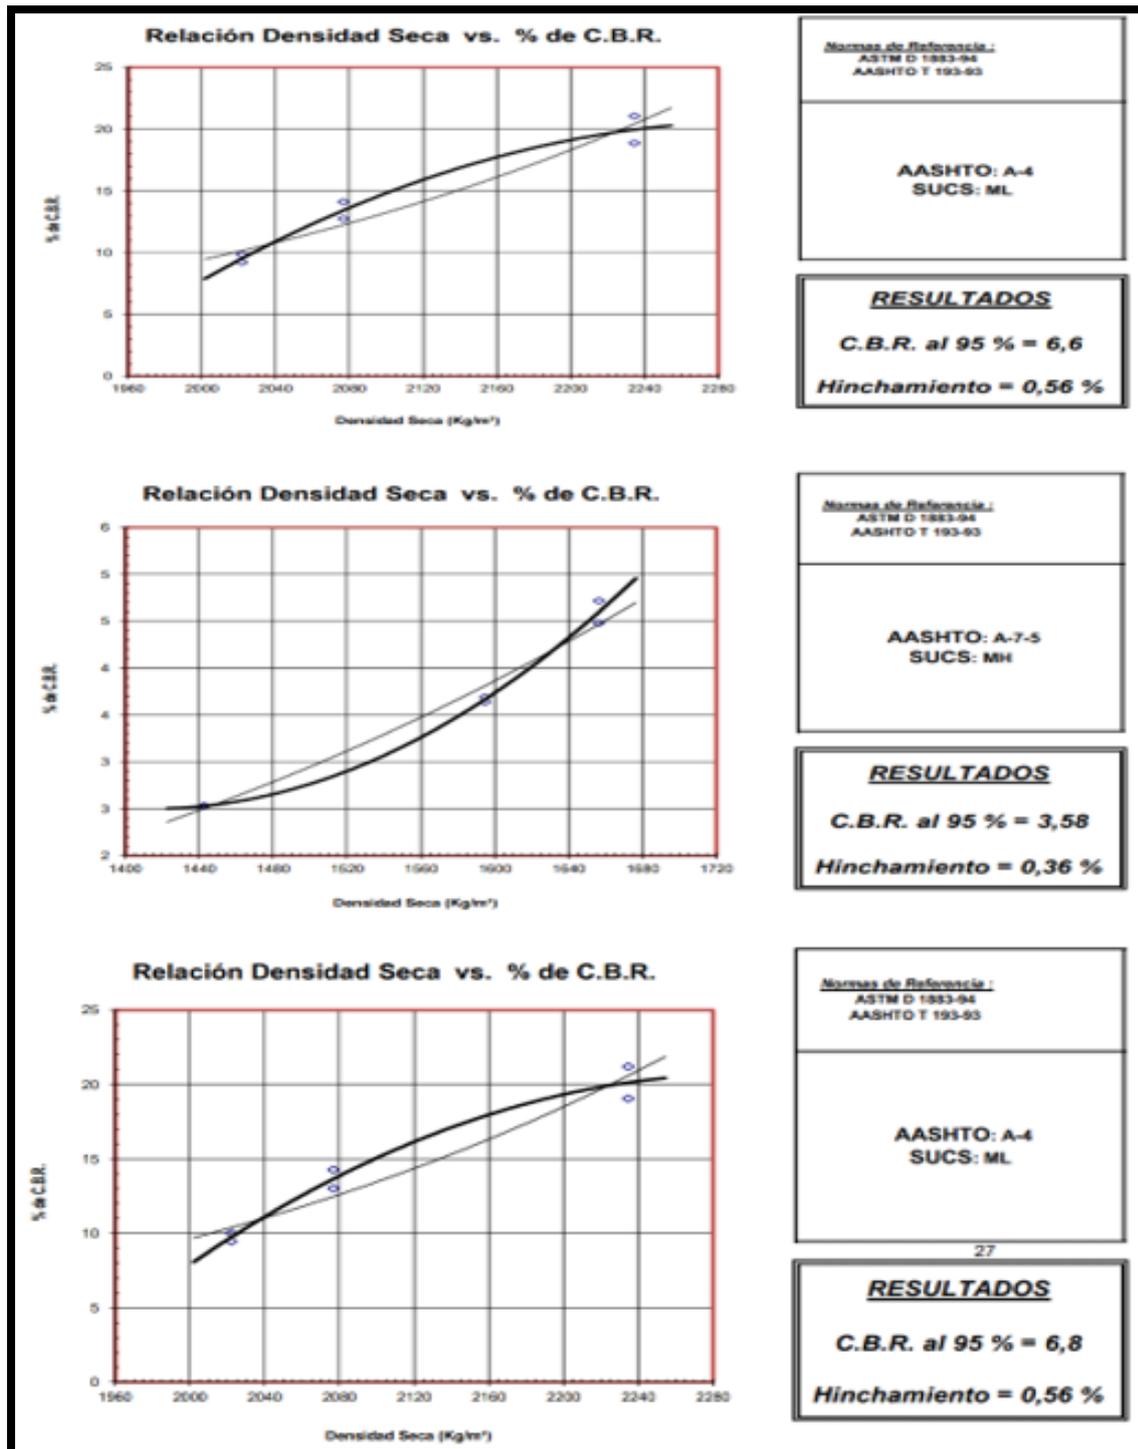
Figura 32: Ensayo de CBR calicata 1-2-3

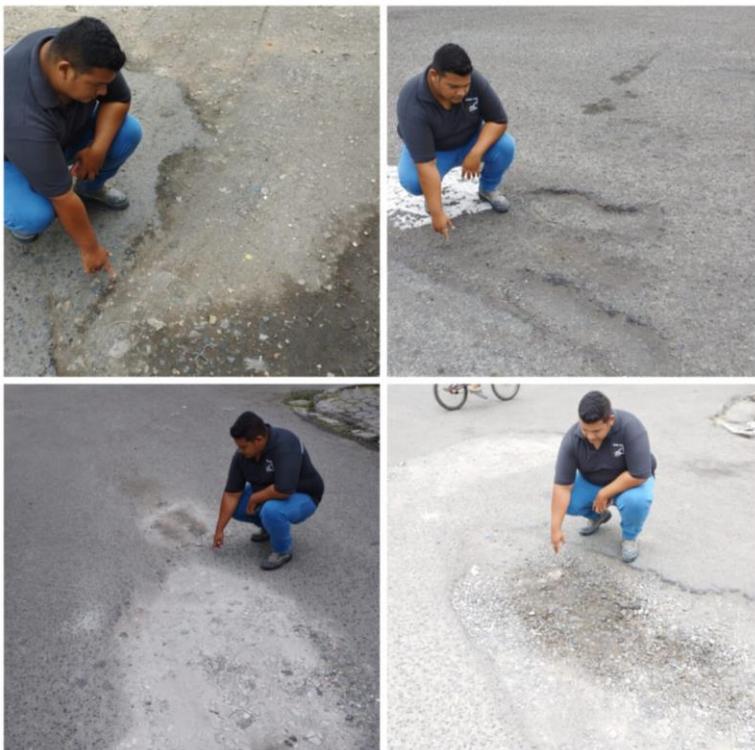
**Figura 33:** Fallas en la carpeta asfáltica actual

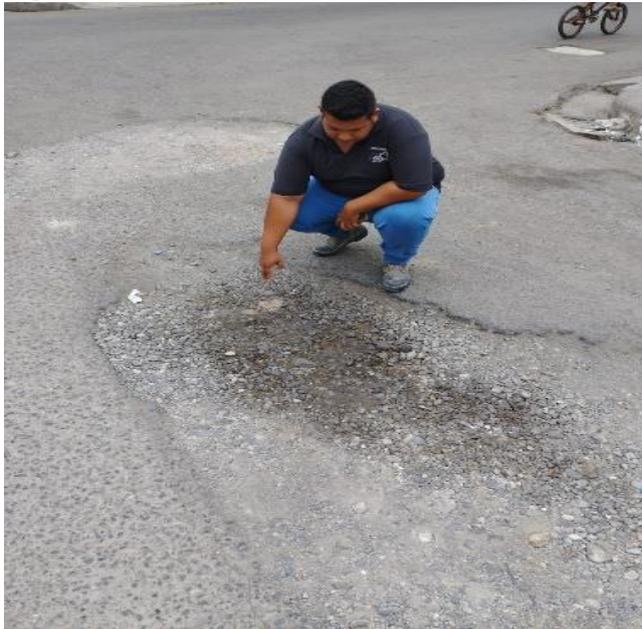
**Figura 34:** Falla perdida de áridos en la carpeta asfáltica abscisa 0+040

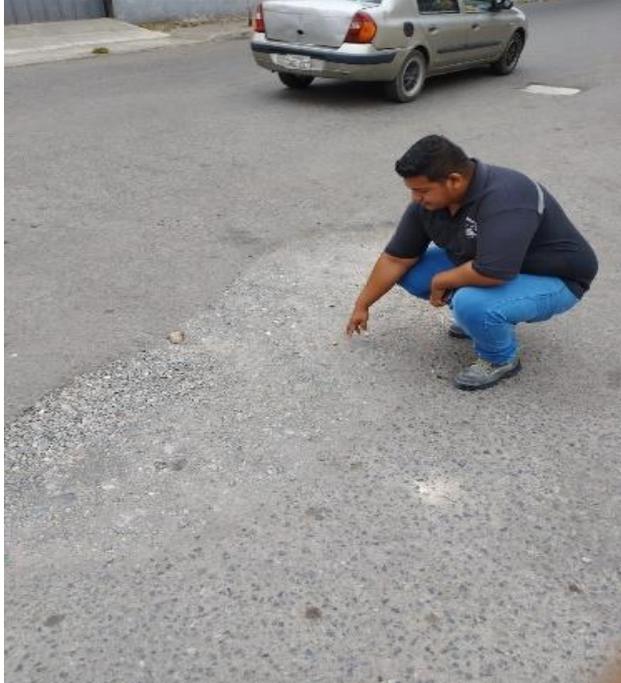
**Figura 35:** Falla perdida de áridos en la carpeta asfáltica abscisa 0+080

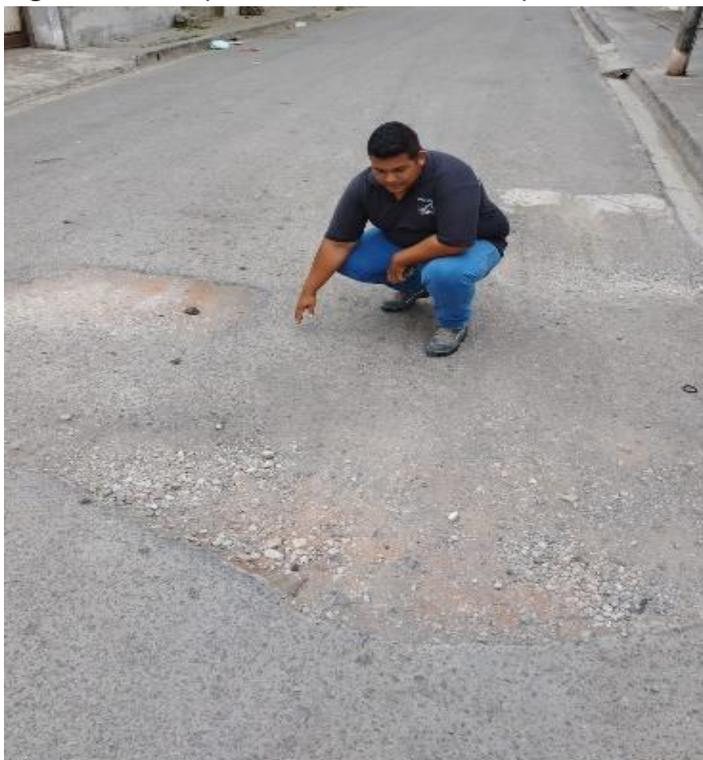
**Figura 36:** Falla perdida de áridos en la carpeta asfáltica abscisa 0+120

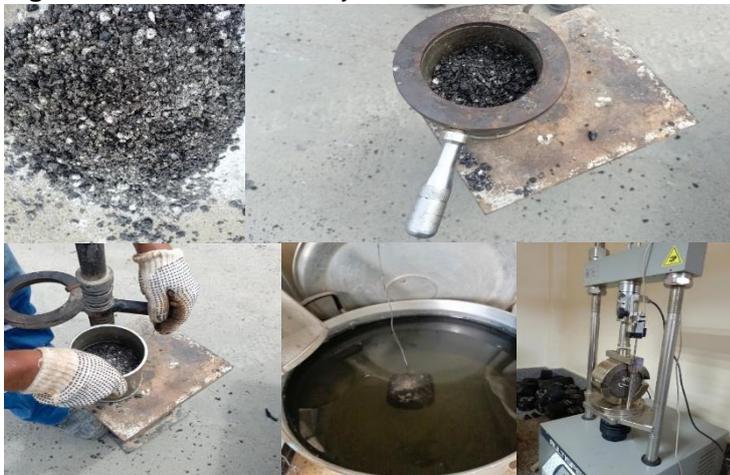
**Figura 37:** Proceso de ensayo en el material fotocatalítico

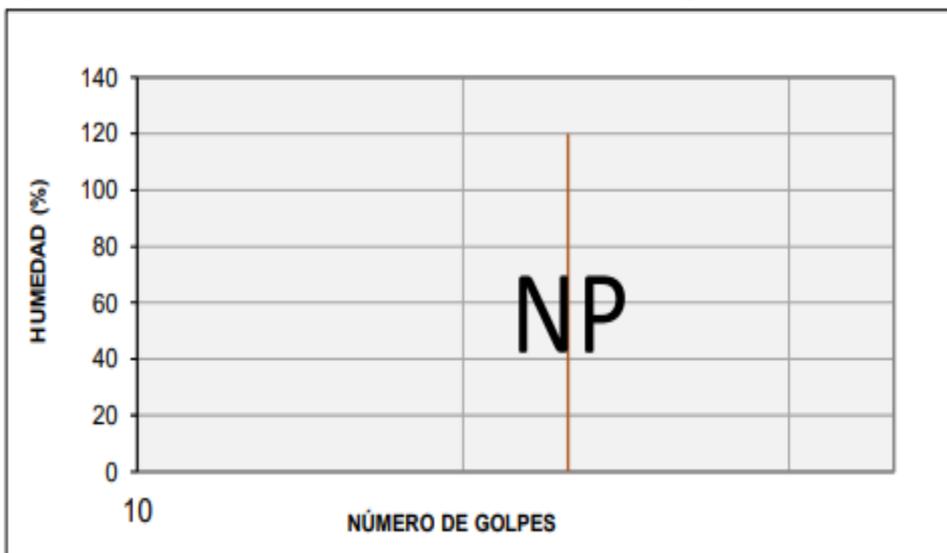
Figura 39: Gráfica del resultado de los límites de Atterberg

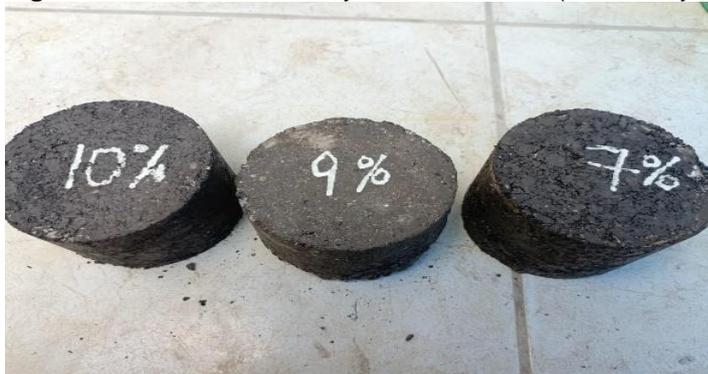
Figura 41: Pruebas de ensayo en 3 muestras (10%, 9% y 7% asfalto con dióxido de titanio)

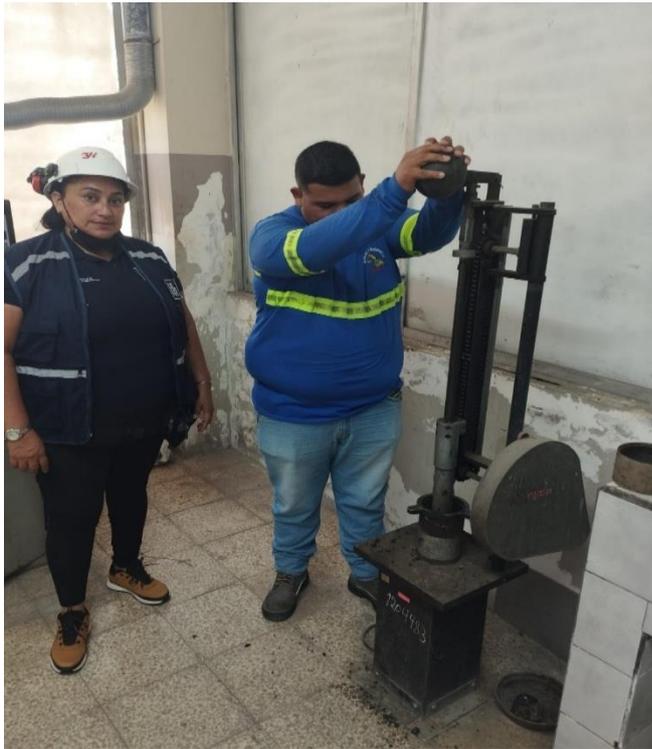
**Anexo 9:** Compactación de asfalto por un total de 75 golpes

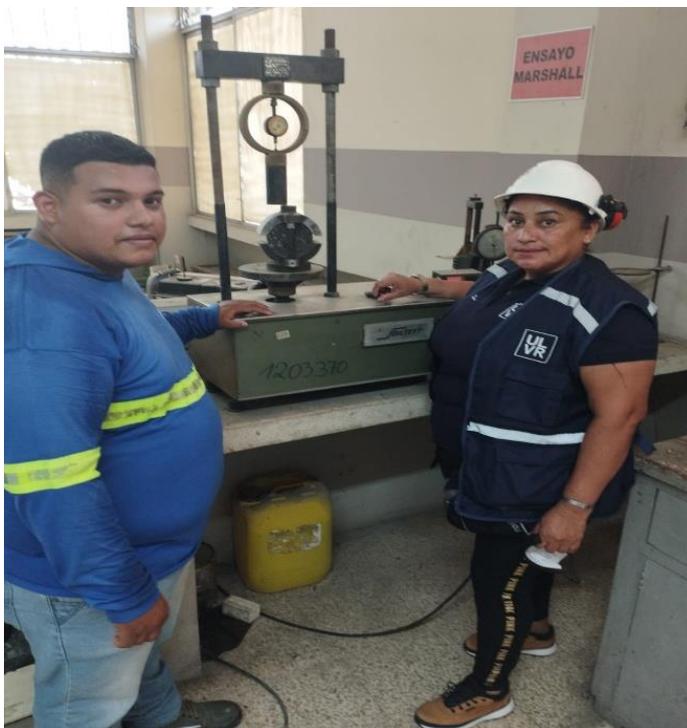
**Anexo 10:** Colocación de briqueta en mordaza Marshall

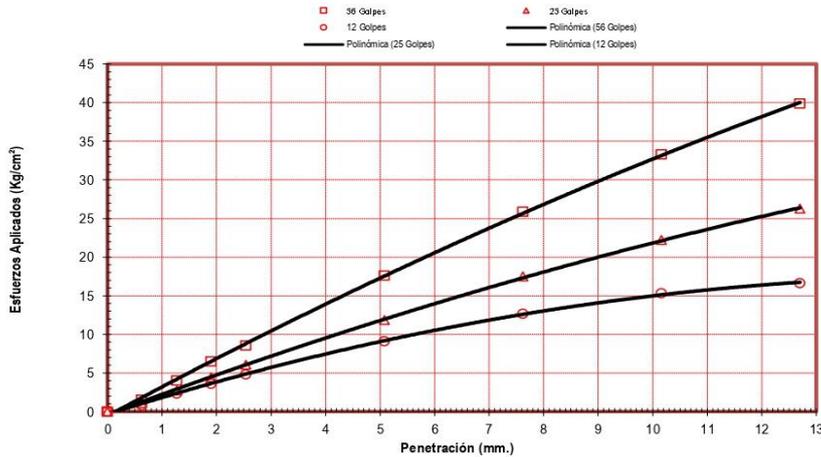
**Relación Penetración del Pistón vs. Esfuerzos Aplicados**

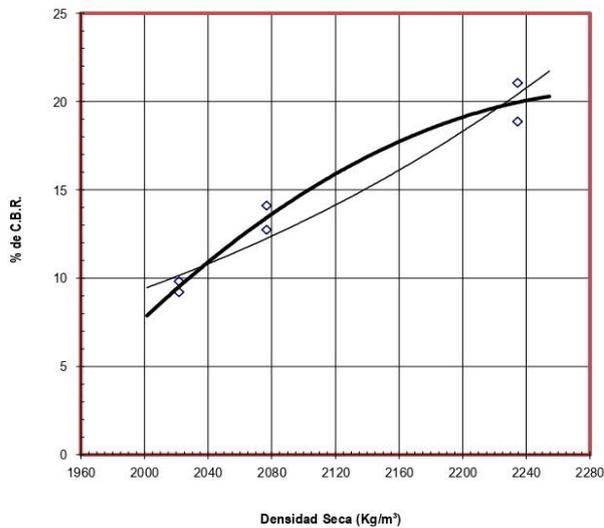
**Relación Densidad Seca vs. % de C.B.R.**
