FACULTAD DE INGENIERÍA INDUSTRIA Y CONSTRUCCIÓN CARRERA DE ARQUITECTURA E INGENIERÍA CIVIL

ANÁLISIS TÉCNICO-ECONÓMICO DEL REDISEÑO EN EL PASO
PEATONAL DEL COLEGIO AGUIRRE ABAD

RESUMEN: El presente trabajo de titulación desarrolla un análisis técnico-económico del rediseño del paso peatonal ubicado frente al Colegio Aguirre Abad en Guayaquil. infraestructura que actualmente presenta deficiencias en aspectos estructurales, funcionales y de accesibilidad. Mediante una evaluación diagnóstica que incluyó inspecciones visuales, aplicación de pruebas no destructivas, encuestas a usuarios y levantamiento de datos arquitectónicos, se identificaron patologías que comprometen la seguridad, confort, y la usabilidad de la estructura, especialmente para la comunidad educativa que la utiliza de manera cotidiana. La investigación propone un rediseño que incorpora mejoras arquitectónicas, urbanísticas y estructurales, siguiendo normativas técnicas ecuatorianas e internacionales como la AASHTO y la NEC. Entre las soluciones planteadas se incluyen: una plataforma amplia con accesibilidad universal, incorporación de un sistema de salvaescaleras para personas con movilidad reducida, iluminación efici

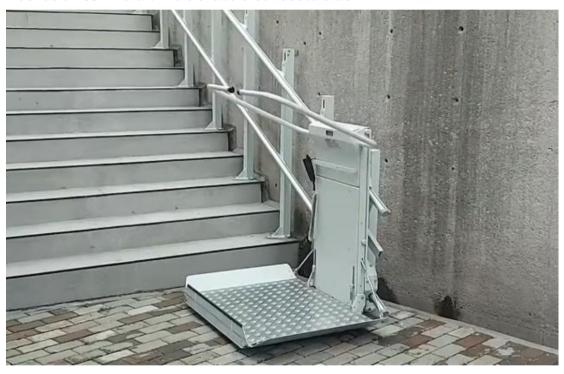
Se sugiere la opción de innovar en cuanto a sistemas mecánicos implementados en puentes peatonales para garantizar la accesibilidad universal con un sistema de plataforma salvaescaleras implementado ya en varios países inclusive de América Latina.

Ilustración 35. Plataforma elevadora salvaescaleras

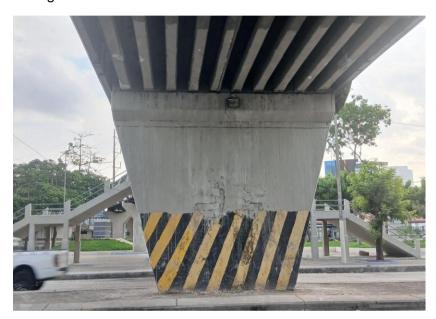
Ilustración 37. Pila central y el desprendimiento de su capa superficial de hormigón

El desprendimiento de la capa superficial del hormigón: Se evidenció un deterioro significativo en la superficie exterior del concreto, generando pérdida de recubrimiento y exposición de los elementos metálicos internos.

El pilar central presentó pérdidas de hormigón, grietas y varillas de refuerzo corroídas y expuestas. Se sugiere una limpieza mecánica exhaustiva (con chorro de arena o cepillado con alambre) para eliminar cualquier material suelto o contaminado. Posteriormente, se debe aplicar Maxistik® 580-LPL como adhesivo y revestimiento protector para las varillas de refuerzo. Una vez finalizado, se debe realizar la reparación superficial con Maxipatch® 40, un mortero de fraguado veloz y alta resistencia, ideal para reparar elementos verticales sin riesgo de retracción.

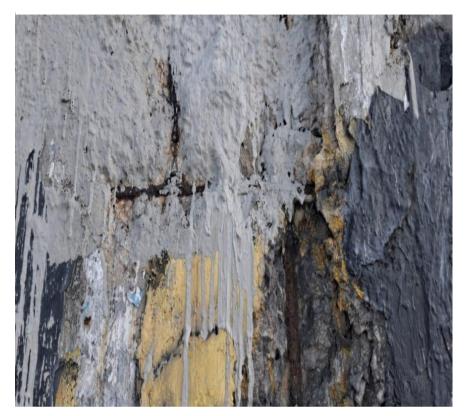
Ilustración 38. Corrosión en la armadura estructural

Corrosión en la armadura estructural: El acero de refuerzo se encuentra oxidado y presenta signos de pérdida de sección, lo cual compromete parcialmente su desempeño estructural. Es importante señalar que no se puede, solo con una inspección visual, identificar la causa exacta del daño ni la extensión del problema interno en el concreto, lo que dificulta un diagnóstico claro del estado de la estructura.

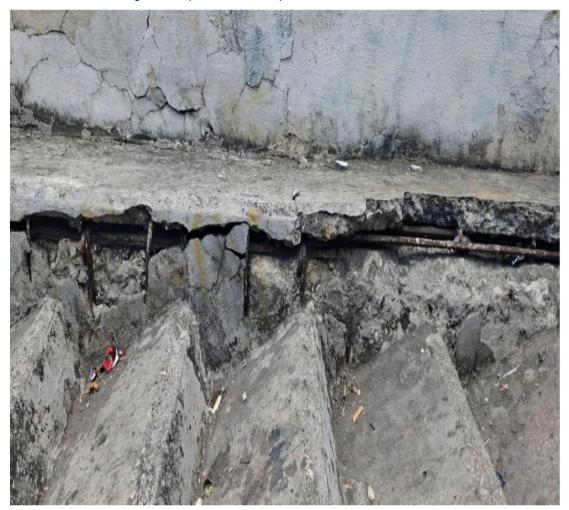
Ilustración 39. Desgaste superficial en la parte de la escalinata

La estructura de hormigón resultó significativamente dañada, con numerosas grietas, áreas desconchadas y barras de refuerzo expuestas, lo que indica una pérdida significativa de la capa protectora y una posible corrosión interna.

- Retire mecánicamente el hormigón dañado y cualquier material suelto o quebradizo hasta que la superficie esté firme.
- Utilice un cepillo de alambre o una arenadora para eliminar el polvo, el moho, la grasa u otros contaminantes.
- Si hay varillas de refuerzo, elimine el óxido e inspeccione si hay corrosión. Reemplace las varillas dañadas.

Las escalinatas presentan bordes fracturados, pérdida de recubrimiento y fisuras. Después de limpiar bien la superficie y quitar el concreto dañado, se sugiere utilizar Maxistik® 580-LPL para garantizar una buena unión química entre el concreto viejo y el nuevo. El resane de peldaños y laterales se debe realizar con Maxipatch® 40, aplicado en capas sucesivas si se requiere espesor mayor.

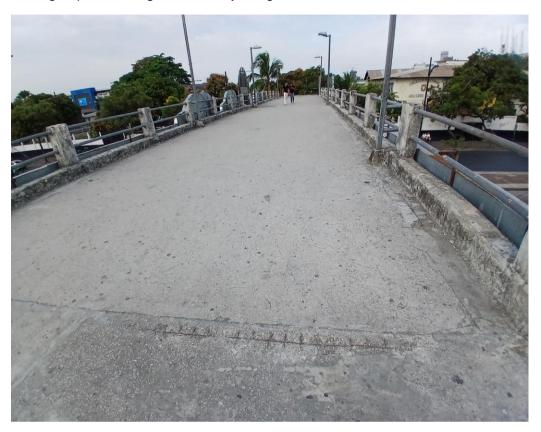
Ilustración 40. Tablero del paso peatonal Aguirre Abad, a primera vista, la superficie de hormigón presenta agrietamiento y desgaste

La combinación de grietas, parches y suciedad le confiere al paso peatonal un aspecto descuidado y abandonado, que contrasta con el propósito de ser una infraestructura de uso público. A pesar de estas deficiencias estéticas, el paso peatonal parece seguir siendo funcional para los transeúntes, pero su estado actual demanda una intervención de mantenimiento que incluya una limpieza exhaustiva y reparaciones adecuadas para garantizar su óptimo estado a largo plazo.

La plataforma presenta fisuras superficiales y desgaste por exposición y tránsito. Se recomienda sellar grietas y rellenar áreas dañadas con Maxipatch® 40, utilizando previamente Maxistik® 580-LPL para garantizar adhesión estructural en cada punto de intervención. Adicional, se deberá realizar como una limpieza exhaustiva a las juntas de dilatación posterior a lograrlo se recomienda sellar con silicón especial para adherencia al concreto.

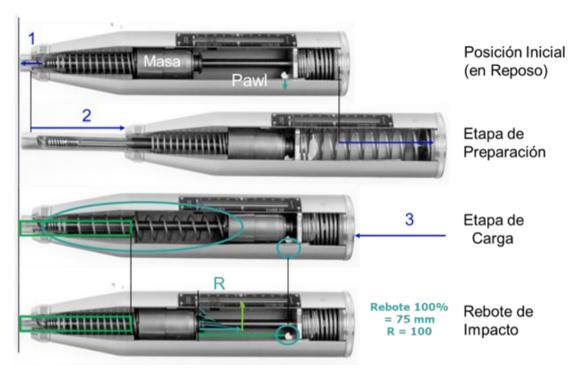
Para medir la dureza, se debe sostener firmemente el esclerómetro, mantén el émbolo perpendicular a la superficie del concreto y empújelo hacia la superficie hasta que el martillo golpee.

Ilustración 44. Componentes internos del esclerómetro

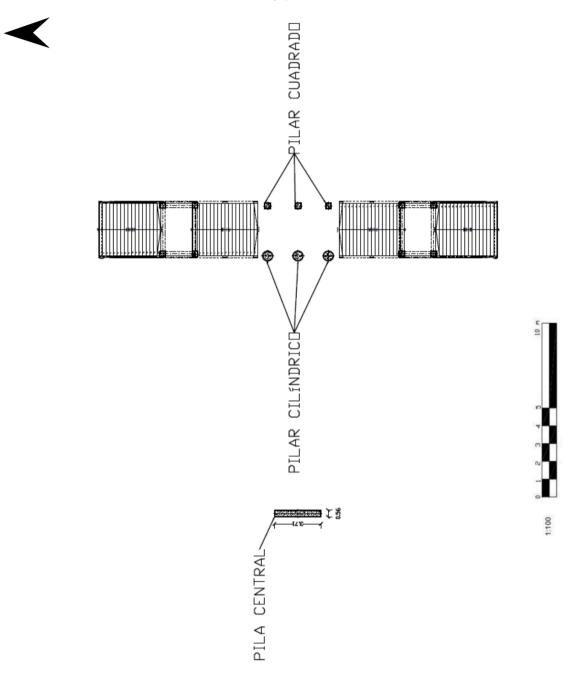
Gráfico 10. Plano estructural #1 escaleras y pilares.

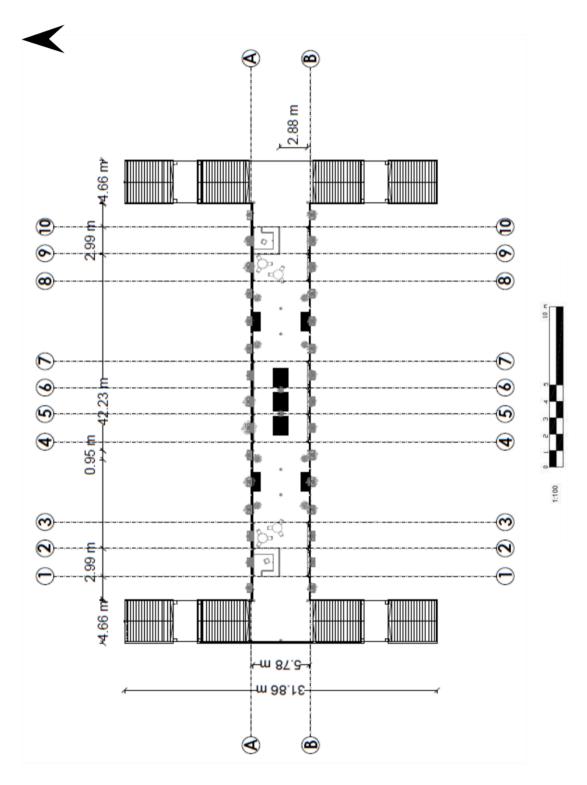
Gráfico 12. Planta Arquitectónica

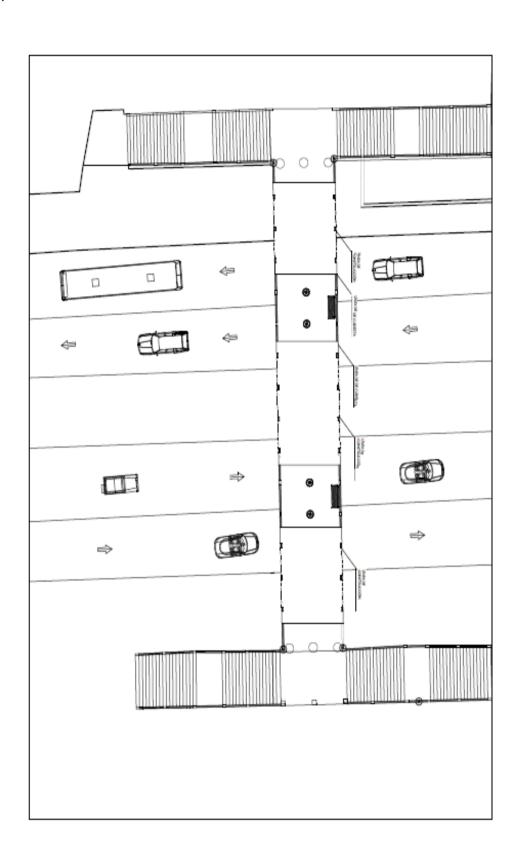
Gráfico 13. Implantación de Cubierta

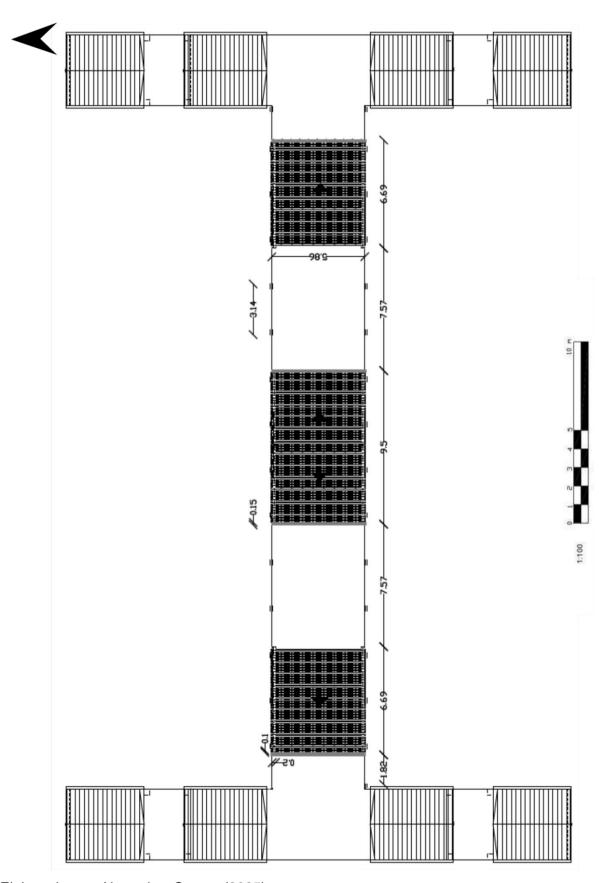
Gráfico 14. Implantación de cubierta estructura vista

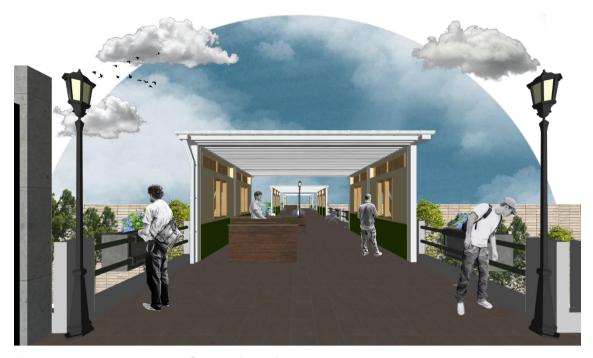
Ilustración 64. Sección ambientada A-A'

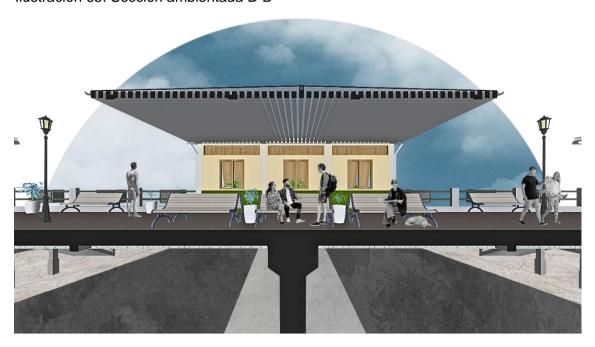
Ilustración 65. Sección ambientada B-B'

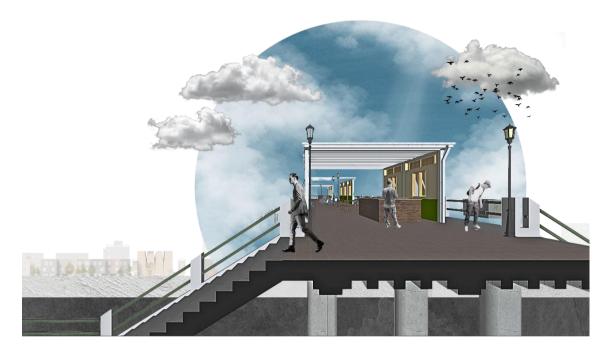
Ilustración 66. Sección ambientada C-C'

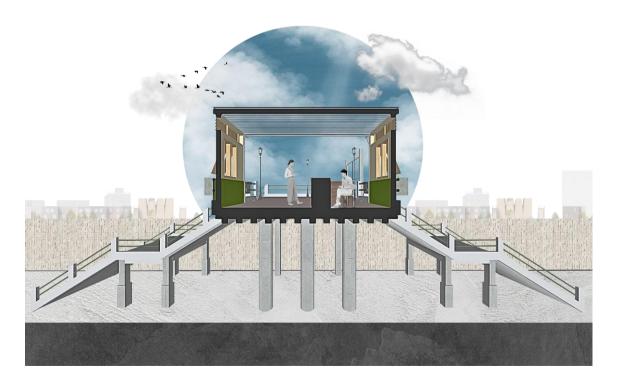
Ilustración 67. Sección ambientada D-D'

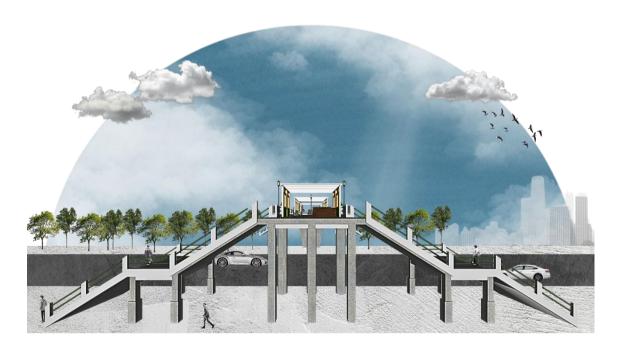
Ilustración 69. Elevación lateral derecha ambientada

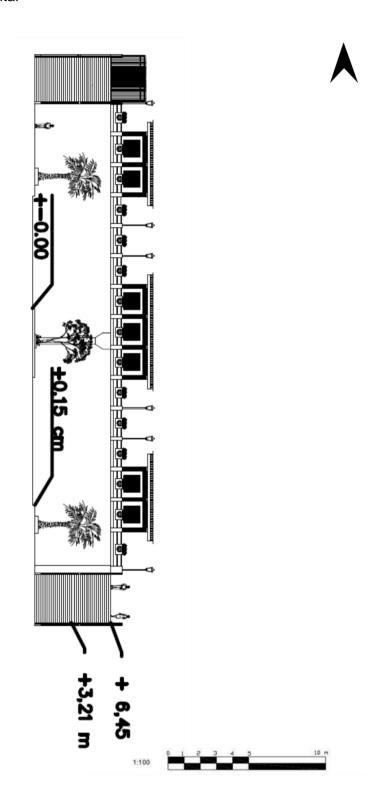
Gráfico 15. Elevación frontal

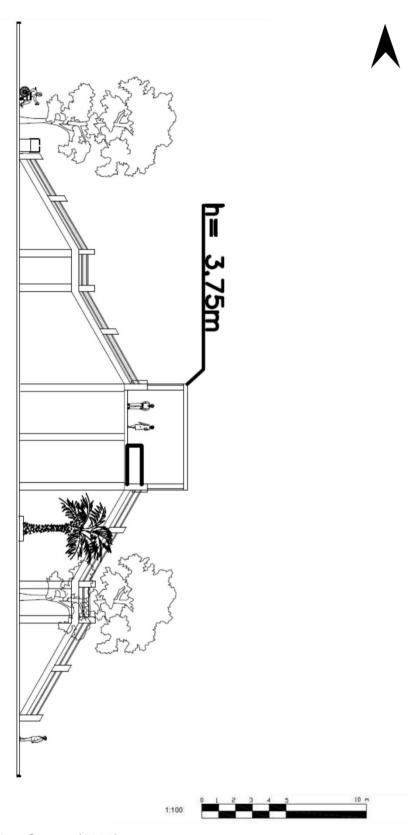
Gráfico 16. Elevación Lateral Derecha

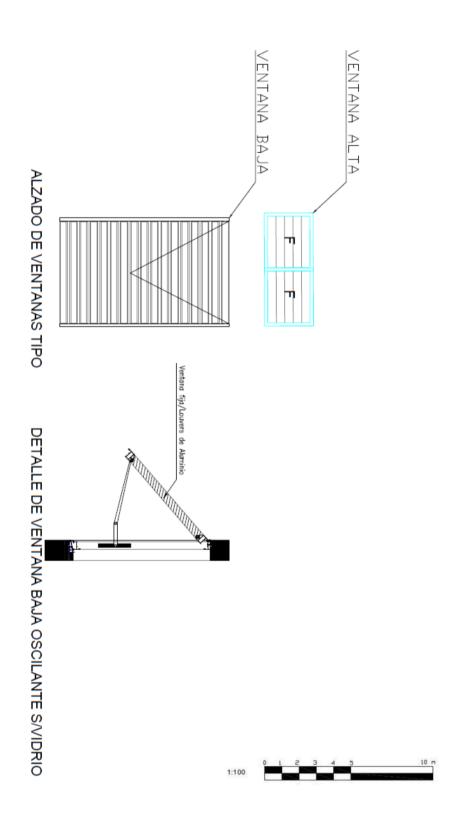
Gráfico 17. Detalle Arquitectónico

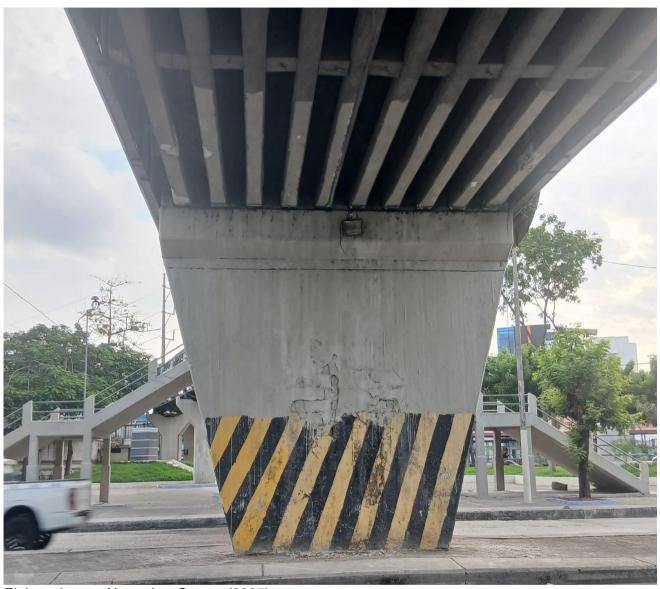
Anexo 10. Se realizó el levantamiento de datos de observación de daños estructurales en la viga central, para adjuntarla a la ficha técnica que se propuso en uno de los objetivos

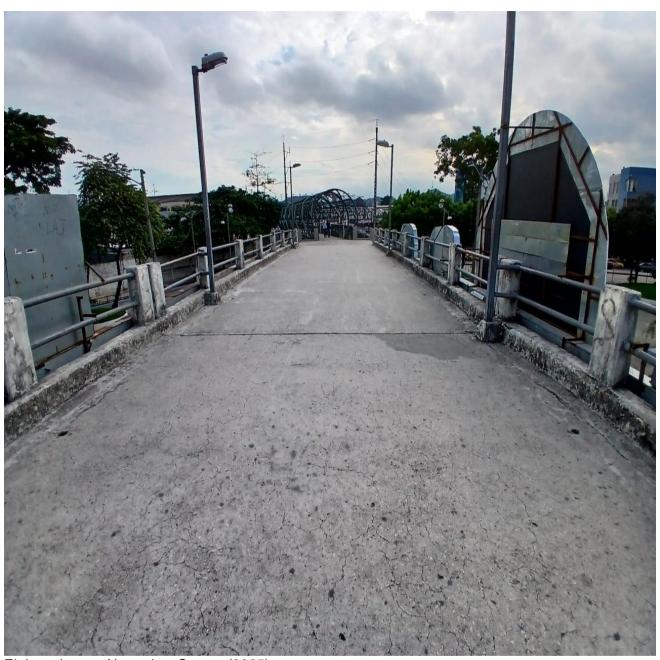
Anexo 11. Levantamiento de datos de observación en daños estructurales, realizada en el tablero del paso peatonal en la zona de la puerta de ingreso al colegio Aguirre Abad

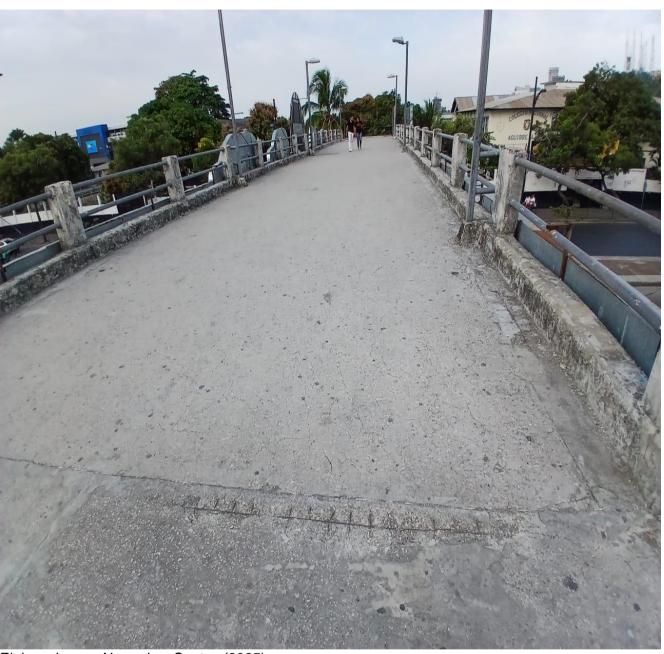
Anexo 12. Levantamiento de datos de observación en daños estructurales, realizada en el tablero del paso peatonal en la zona oeste

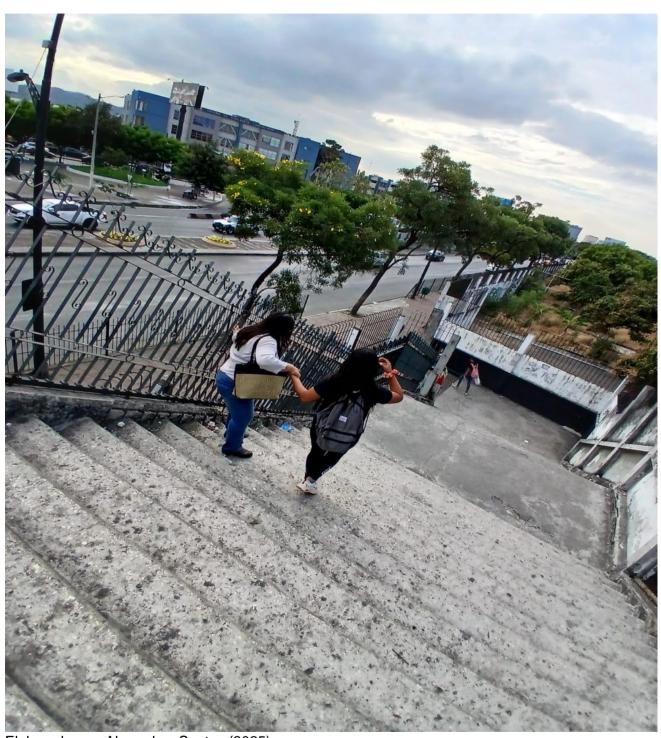
Anexo 13. Levantamiento de datos de observación de daños estructurales en la zona de las escaleras que recorren hacia a la Universidad Laica y la puerta principal del colegio Aguirre Abad

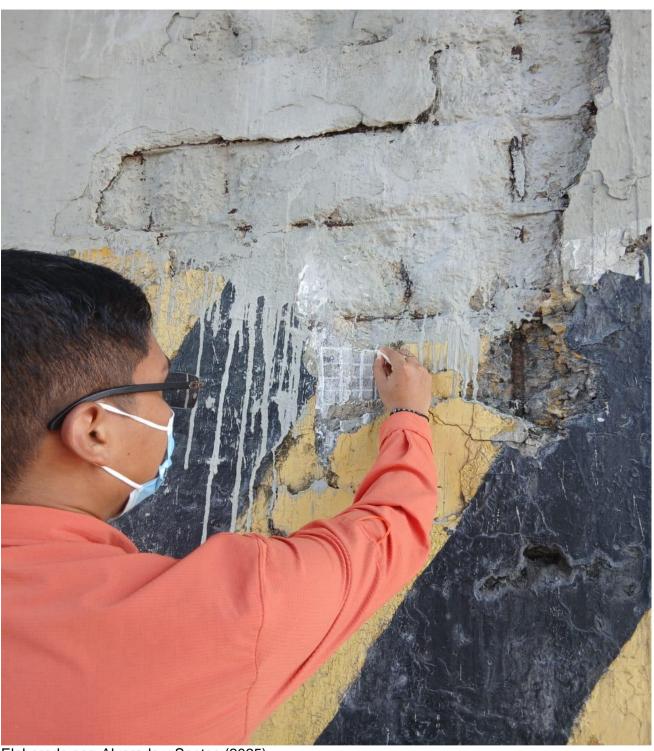
Anexo 19. Tabla de 4 x 3 para la toma de datos por rebote con el esclerómetro

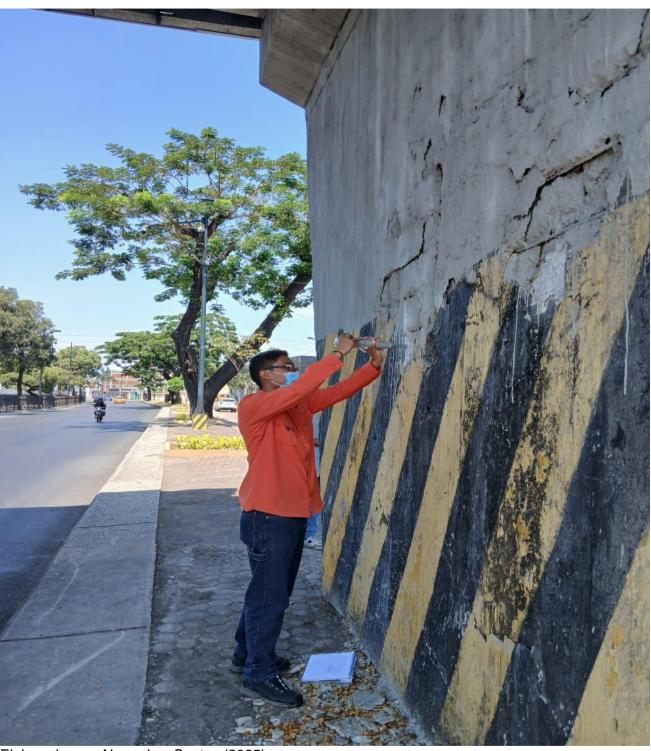
Anexo 20. Inicio del levantamiento de datos obtenidos por el ensayo realizados con el esclerómetro en la pila central del paso peatonal

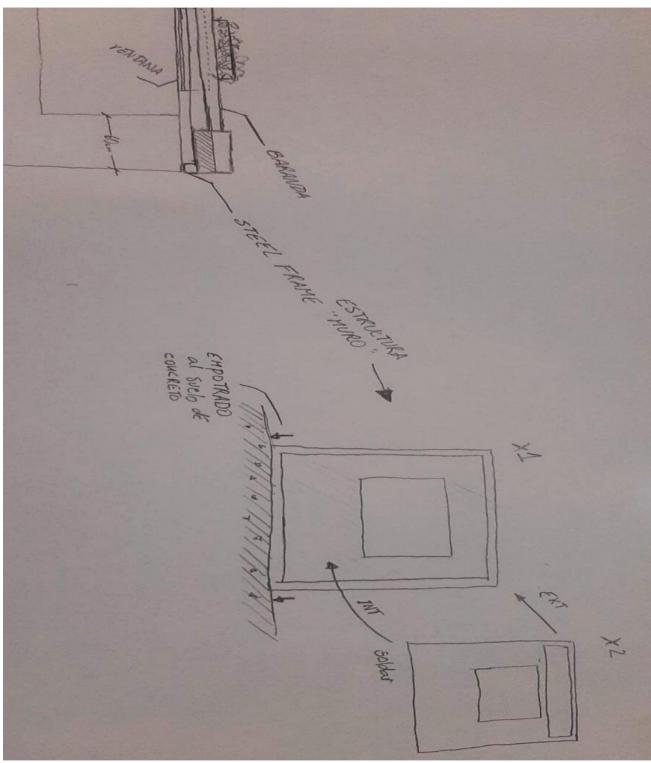
Anexo 30. Boceto de Despiece constructivo de Muros
