UNIVERSIDAD LAICA VICENTE ROCAFUERTE DE GUAYAQUIL

**PROYECTO DE INVESTIGACIÓN PREVIO A LA OBTENCIÓN DEL TÍTULO DE
INGENIERO CIVIL.**

**“VADEMÉCUM SOBRE ERRORES Y SOLUCIONES DURANTE LOS PROCESOS
CONSTRUCTIVOS EN ESTRUCTURAS MIXTAS.”**

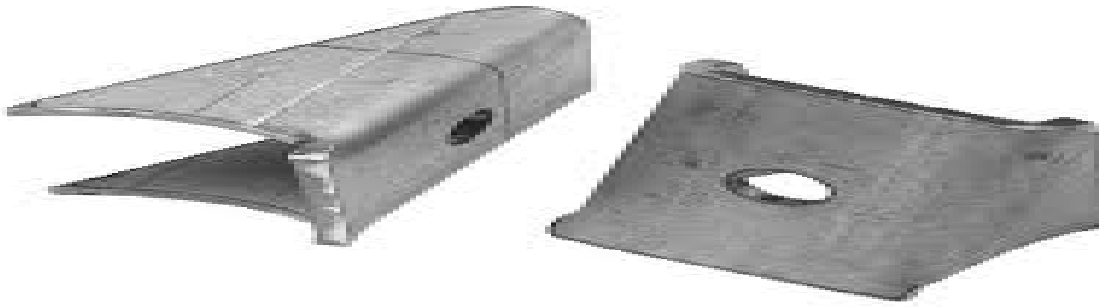
Ilustración 19 Tipo Weld Tabs a utilizar

Se evidencia en la figura 18 discontinuidades en un cordón de soldadura transversal. Al intentar soldar un fleje de manera horizontal puede ocurrir falta de relleno en el inicio y fin del cordón.

Uno de los posibles daños que se está ocasionando al tener una discontinuidad en la soldadura es que exista un rompimiento o fractura de las piezas. Las discontinuidades en los extremos de una junta soldada horizontal pueden generar poros, por los cuales puede entrar humedad, cloruros y sulfatos que favorecen la corrosión.

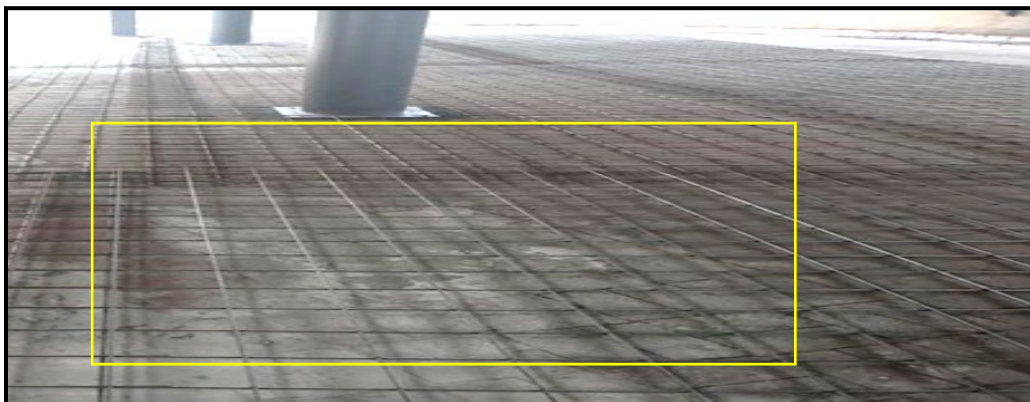
Ilustración 38 Falta de uso de separadores

Problema # 14: Falta de uso de separadores de losa para losas o contra pisos

El principal daño es que al no tener el correcto espaciado se afecta a las armaduras de acero del hormigón armado, ya que el contacto prolongado con el suelo provoca que se oxiden y acaben siendo un punto de fallo del elemento, lo cual afecta su durabilidad, es decir, el periodo de tiempo en que el elemento de hormigón mantiene sus propiedades resistentes. En muchos casos el elemento no colapsa, pero sí su tiempo de vida útil y su correcto comportamiento ante un evento sísmico.

Separadores plásticos para el posicionamiento correcto de la armadura de acero de refuerzo. En el presente caso se utilizó el separador tipo torre código 189138 espaciados cada 25 cm de acuerdo a la ficha técnica del producto.

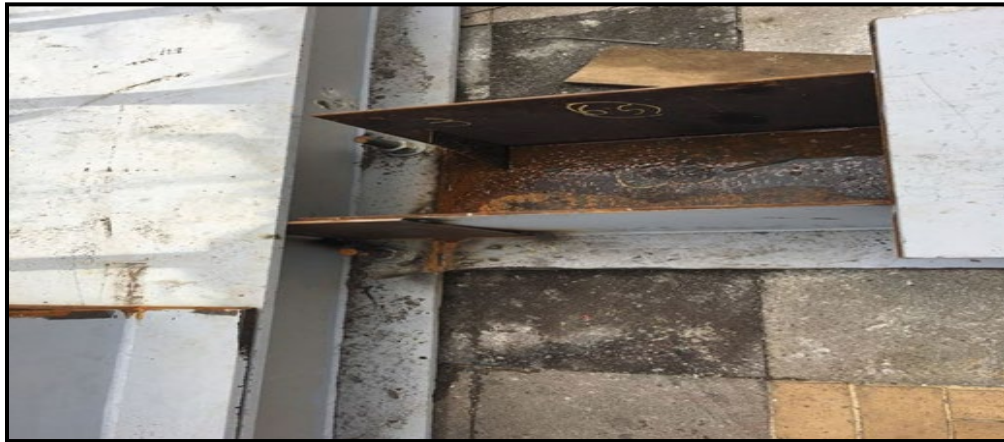
Ilustración 40 Contaminación de soldadura por cualquier hidrocarburo

Problema # 15: Contaminación de soldadura por aceite, pintura, grasa o cualquier hidrocarburo

De acuerdo con la norma internacional (AWS D.1 CAPÍTULO 5.14.4.1 MATERIALES EXTRAÑOS) todo exceso de materiales a base de hidrocarburos debe ser removido principalmente antes de empezar el proceso de soldadura de cualquier tipo, ya que varios estudios han relacionado los problemas de porosidad que se dan en los cordones de soldadura con la contaminación química por hidrocarburos, debido a que la pintura libera grandes cantidades de gas cuando se someten a altas temperaturas y el metal fundente se ve perjudicado.

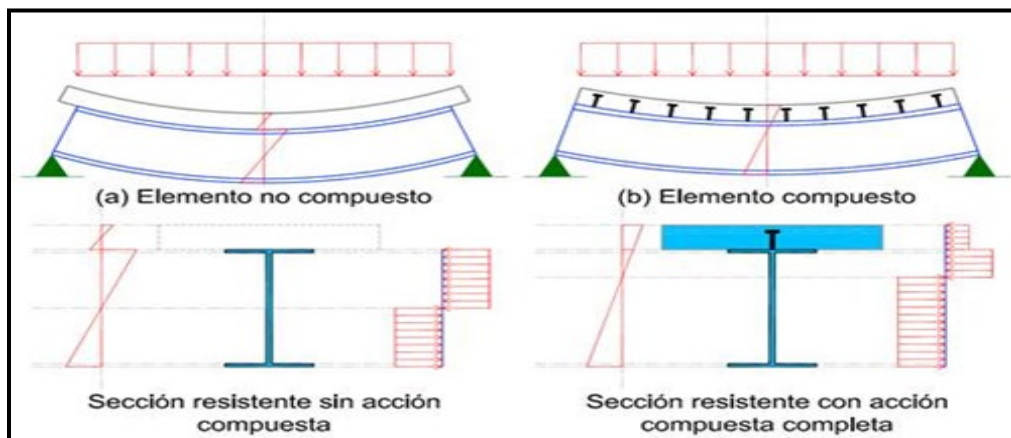
Ilustración 45 Falta de conectores de cortantes

En la siguiente figura se muestra la falta de conectores de cortante sobre los paneles metálicos para losa, lo cual generará problemas de adherencia de la losa de hormigón armado ocasionando reacciones diferentes a esfuerzos.

Se recomienda el uso de conectores de corte instalados y soldados a lo largo de las vigas metálicas secundarias espaciadas para así asegurar la adherencia de toda la losa. Como muestra la imagen, se busca conseguir una acción compuesta completa norma (AWS D1.1/D1.1M).

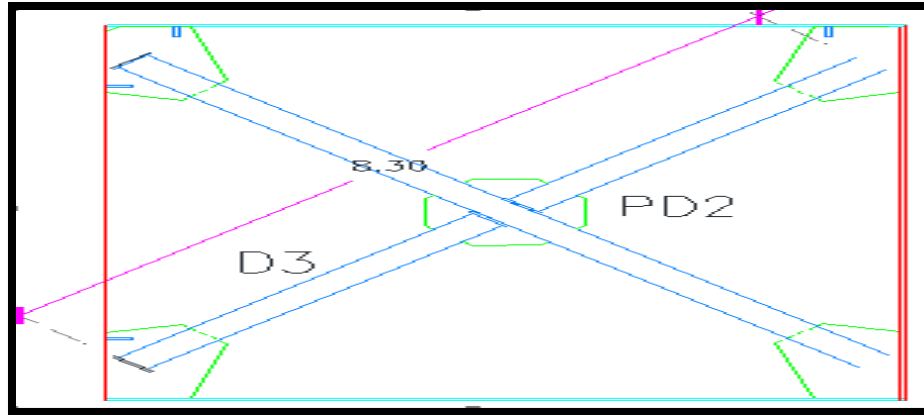
Ilustración 49 Ubicación de una placa estructural

Este caso muestra la ubicación de una placa estructural llamada Gusset. Un error muy común es fabricar en taller y colocar en obra estas placas de manera incorrecta debido a la similitud en las medidas de diseño de cada lado y el poco conocimiento de la clase obrera sobre este tipo de placas de conexión.

Verificar una por una la correcta colocación de estas placas de acuerdo con el diseño estructural realizado previamente. (NEC - SE – AC CAPÍTULO 8.2) Capacitar a los obreros que realizarán la colocación de estas placas de manera que puedan identificar los ángulos y las distancias que posee la placa según los planos estructurales. Solicitar al estructurista el diseño de placa Gusset con ángulos respecto a la horizontal para verificar la correcta ubicación.

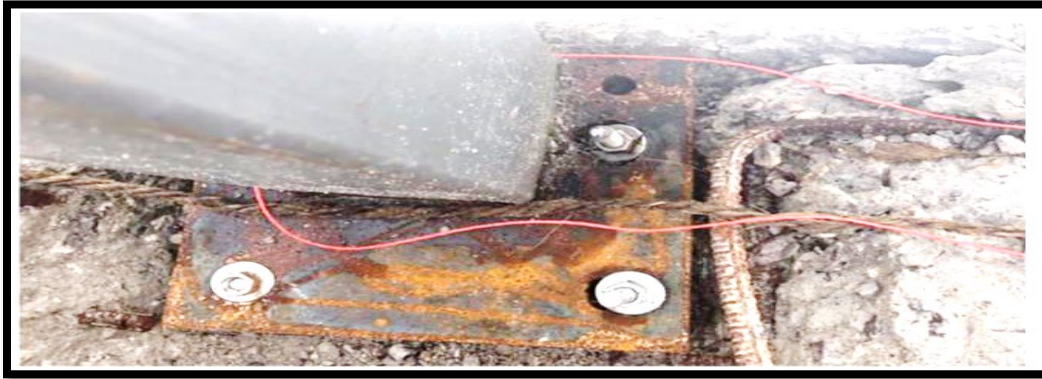
Ilustración 51 Agujero en placa base hechos con oxicorte

Problema # 19: Agujeros en placa base hechos con oxicorte

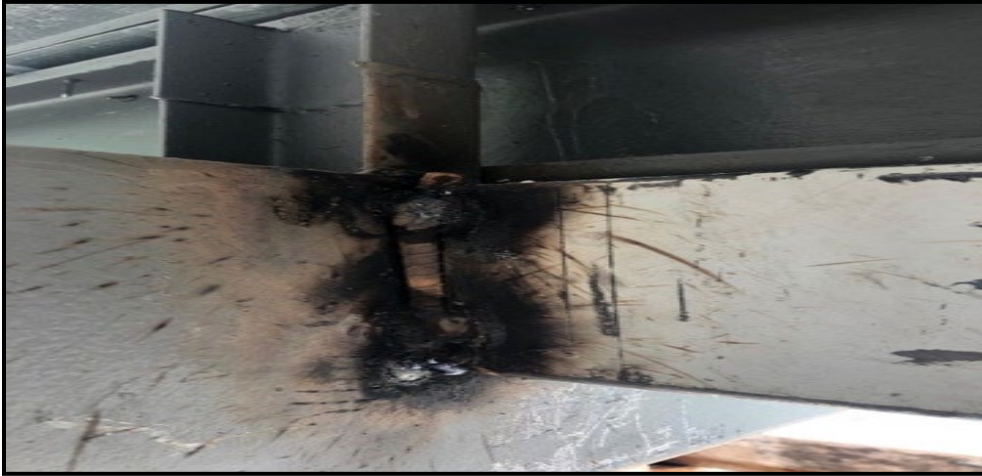
Ilustración 54 Mal uso de proceso de soldadura

Problema # 21: Mal uso del proceso de soldadura y electrodo

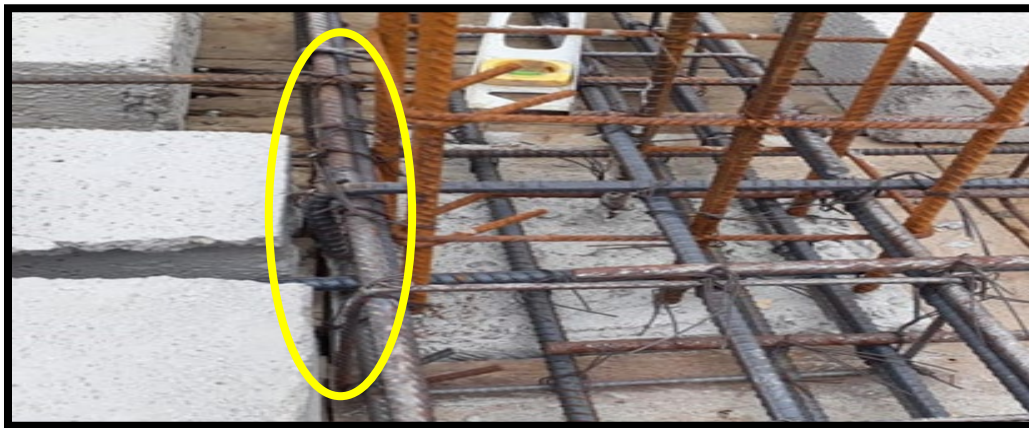
Ilustración 59 Armado de acero de refuerzo

Se puede apreciar en la imagen, en el armado del acero de refuerzo de una viga, una de las varillas longitudinales que arman la misma. Termina con un gancho que pasa por fuera del estribo lo cual disminuye su capacidad de anclaje y provoca futuras fallas en la estructura.

Los ganchos de anclaje dependen de d_b : diámetro nominal de la varilla y el tipo de gancho necesario. Estos parámetros deben cumplirse según la norma (ACI 318S-14 capítulo 25.3.2) o para un lenguaje más sencillo cuya información esta detallada en el Manual para Elementos de Hormigón Armado capítulo 5.2).

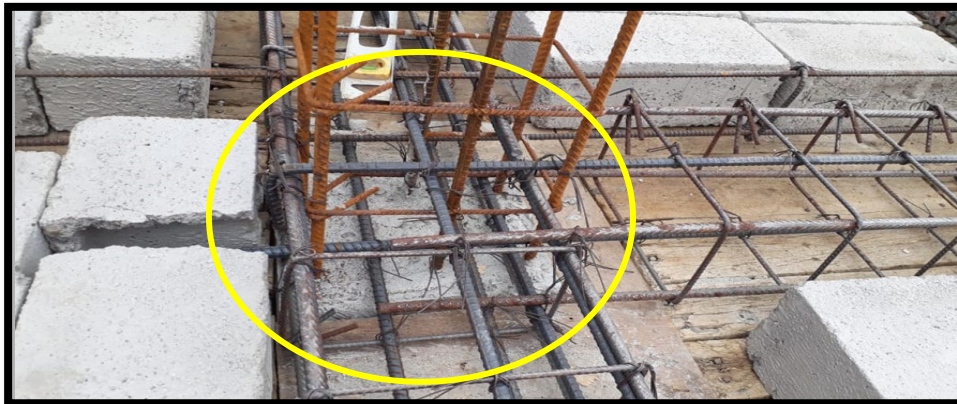
Ilustración 61 Acero de Refuerzo fuera del estribo

Problema # 24: Acero de refuerzo por fuera Del estribo db= 12mm

El gancho debe de colocarse por dentro del confinamiento de los estribos. Información detallada en el Manual para Elementos de Hormigón Armado en el capítulo 6. De esta manera el anclaje correcto proporciona que el nudo o conexión viga-columna trabaje monolíticamente.

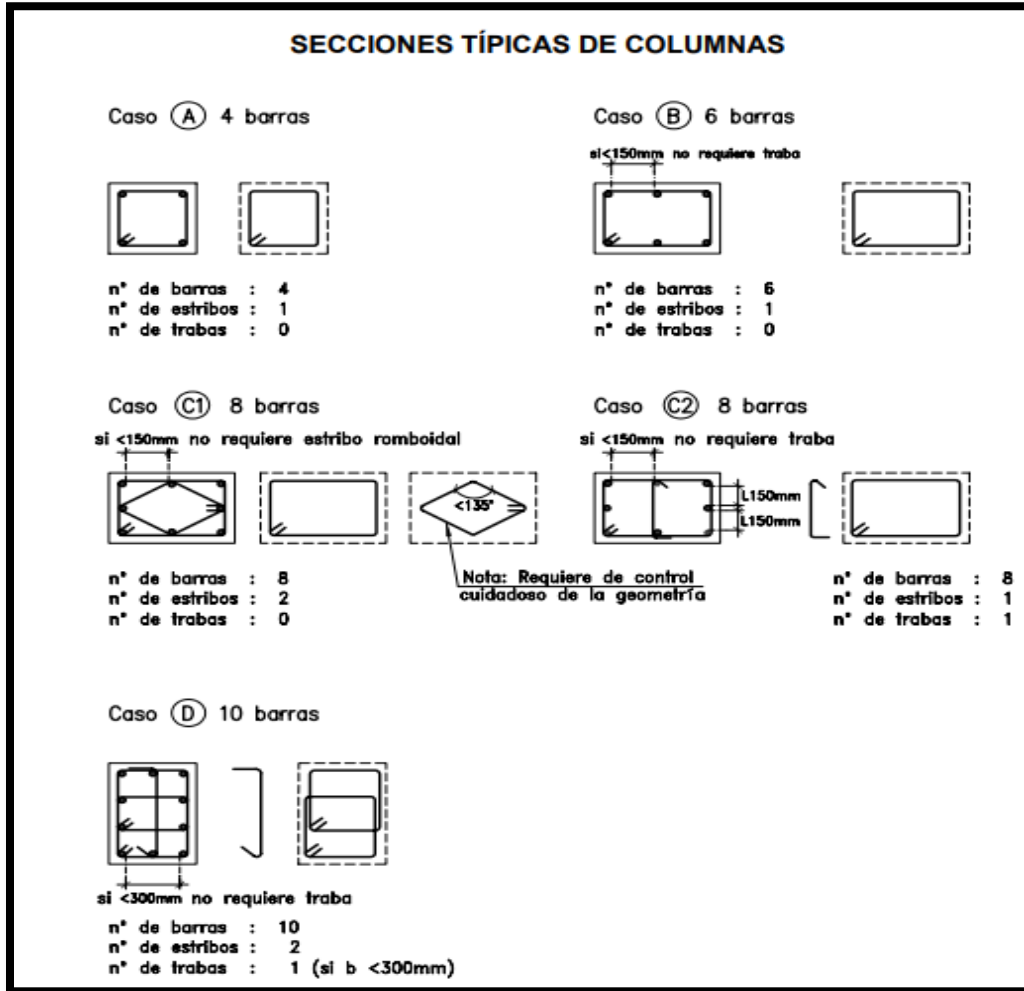
Ilustración 76 Secciones típicas de columna caso (A-D)

Los estribos cumplen una función muy importante dentro de la armadura de un elemento estructural vertical. En el caso de un movimiento sísmico, los estribos confinan un núcleo de hormigón, el cual no debe ser afectado ante los movimientos telúricos; si los estribos están mal dimensionados podrían fallar y comprometer el elemento o en su defecto causar debilitamiento del elemento y provocar que falle por cortante. ACI 318 capítulo 8.7.6 Refuerzo de cortante – Estribos.

Para resolver el problema del incorrecto armado de estribos se debe usar las siguientes secciones típicas en columnas.

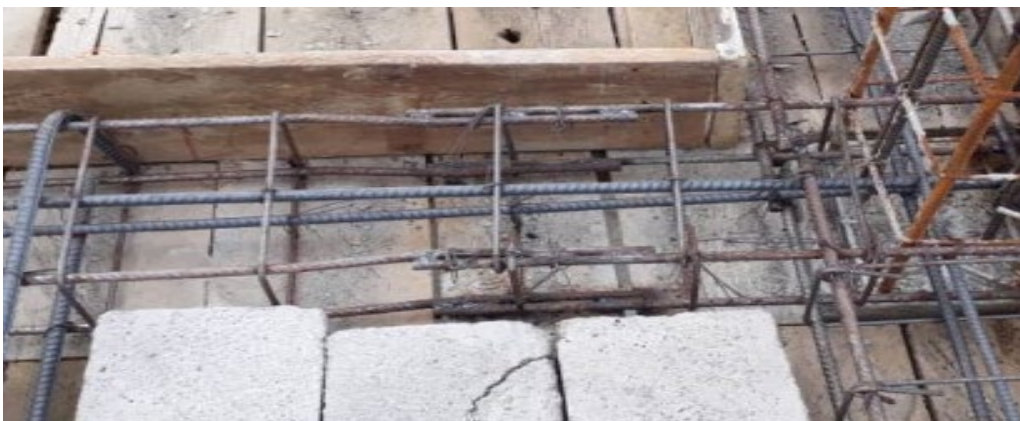
Ilustración 82 Estribos en Vigas rectangulares

Los estribos en vigas rectangulares cumplen varias funciones como aumentar la resistencia al corte en vigas columnas y muros. Además, y como principal objetivo de los estribos está confinar el hormigón de zonas comprimidas de las vigas y ayudar a la colocación de la armadura de los elementos. Los estribos cerca de empalmes ayudan a la confinación de estas áreas que podrían ser más sensibles a fuerzas. Cabe recalcar que la viga de la imagen no cumple los requerimientos.

Uno de los posibles daños que se está ocasionando es que la armadura principal no se mantenga con las dimensiones de diseño y por esto ocasiona cambios en el comportamiento de las estructuras. Si bien es cierto, las columnas trabajan a tensión y el esfuerzo de corte no representa un riesgo, pero si la armadura no es correctamente calculada podría aumentar el riesgo de la columna por pandeo.

Debemos considerar las formas típicas de los estribos y las dimensiones mínimas requeridas que se mencionan a continuación:

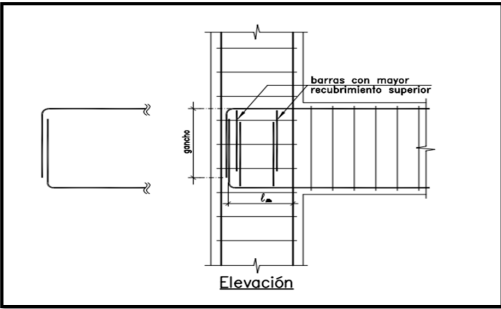
<p>26 vivienda multifamiliar mirador del norte</p>	<p>Mal armado de hierro longitudinal en conexión viga columna</p>	<p>Los manuales de diseño del hormigón como son el ACI y el manual de Detallamiento de hormigón armado chileno, hacen mucho énfasis en la utilización de ganchos estructurales al final del desarrollo de los hierros que conforman la parte superior e inferior de la armadura de la viga en este caso conexión viga-columna ya que este gancho a la mitad del elemento estructural de anclaje asegurara que el nudo trabaje monolíticamente de no ser así el nudo podría fallar por esfuerzo cortante</p>	<p>Manual de Detallamiento para Elementos de Hormigón Armado capítulo 6.4 al 6.4.6</p>	<p>Nuestro caso es encuentro de viga columna de esquina en el cual podemos notar la correcta colocación de la armadura de acero. Donde denotamos que las terminaciones de las barras de acero son en gancho para mejorar el anclaje de las mismas.</p>
