**PROYECTO DE INVESTIGACIÓN**

**APLICACIÓN DE LA LEY DE PARETO COMO ESTRATEGIA DE  
MEJORA EN LA ETAPA DE OPERACIÓN Y MANTENIMIENTO DE  
UN PAVIMENTO FLEXIBLE**

**GUAYAQUIL**

**2021**

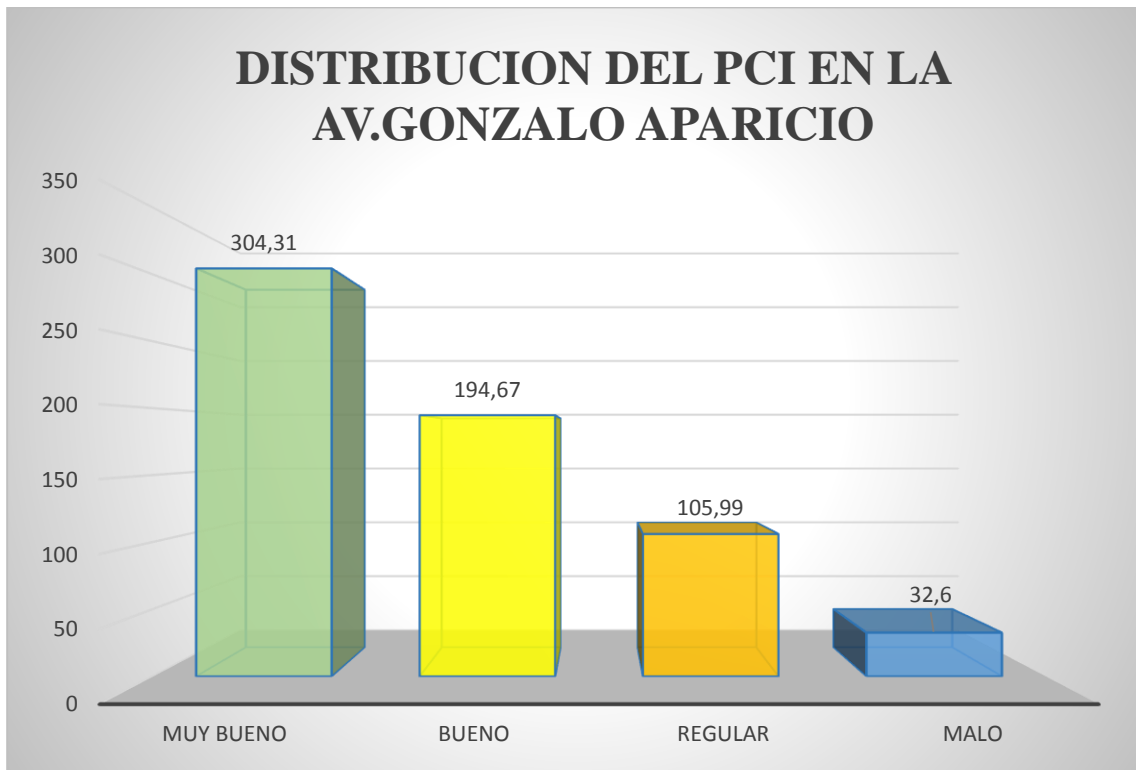
*Figura 36 Distribución del PCI Av. Gonzalo Aparicio.*  
Elaborado por: (Espinoza C y Torres W, 2021)

CONDICION DE PAVIMENTO	
CONDICION	VALOR DEL PCI
MUY BUENO	304,31
BUENO	194,67
REGULAR	105,99
MALO	32,6

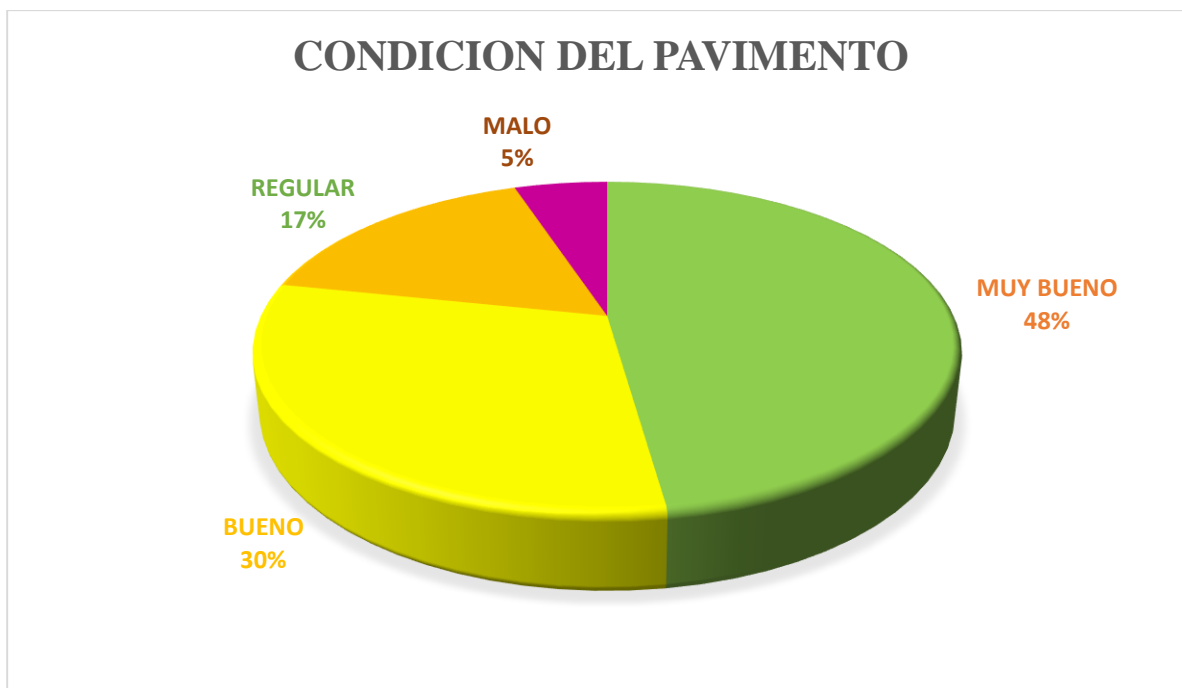
**Figura 37** Condición del Pavimento.  
Elaborado por: (Espinoza C y Torres W, 2021)

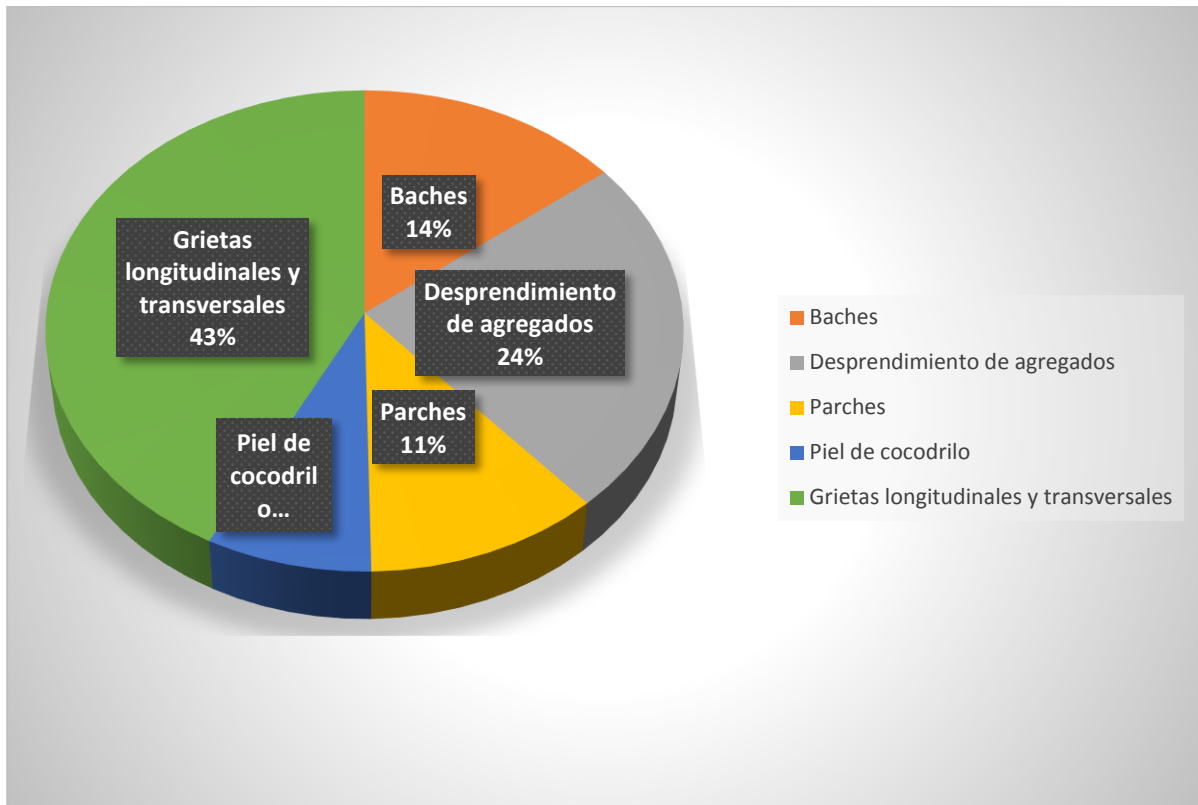
Fallas incidentes apreciadas en función al porcentaje que representa cada una encontrada en el pavimento de estudio Av. González Aparicio del cantón Duran de la provincia del Guayas.

**Figura 38** Distribución de porcentaje.  
 Elaborado por: (Espinoza C y Torres W, 2021)

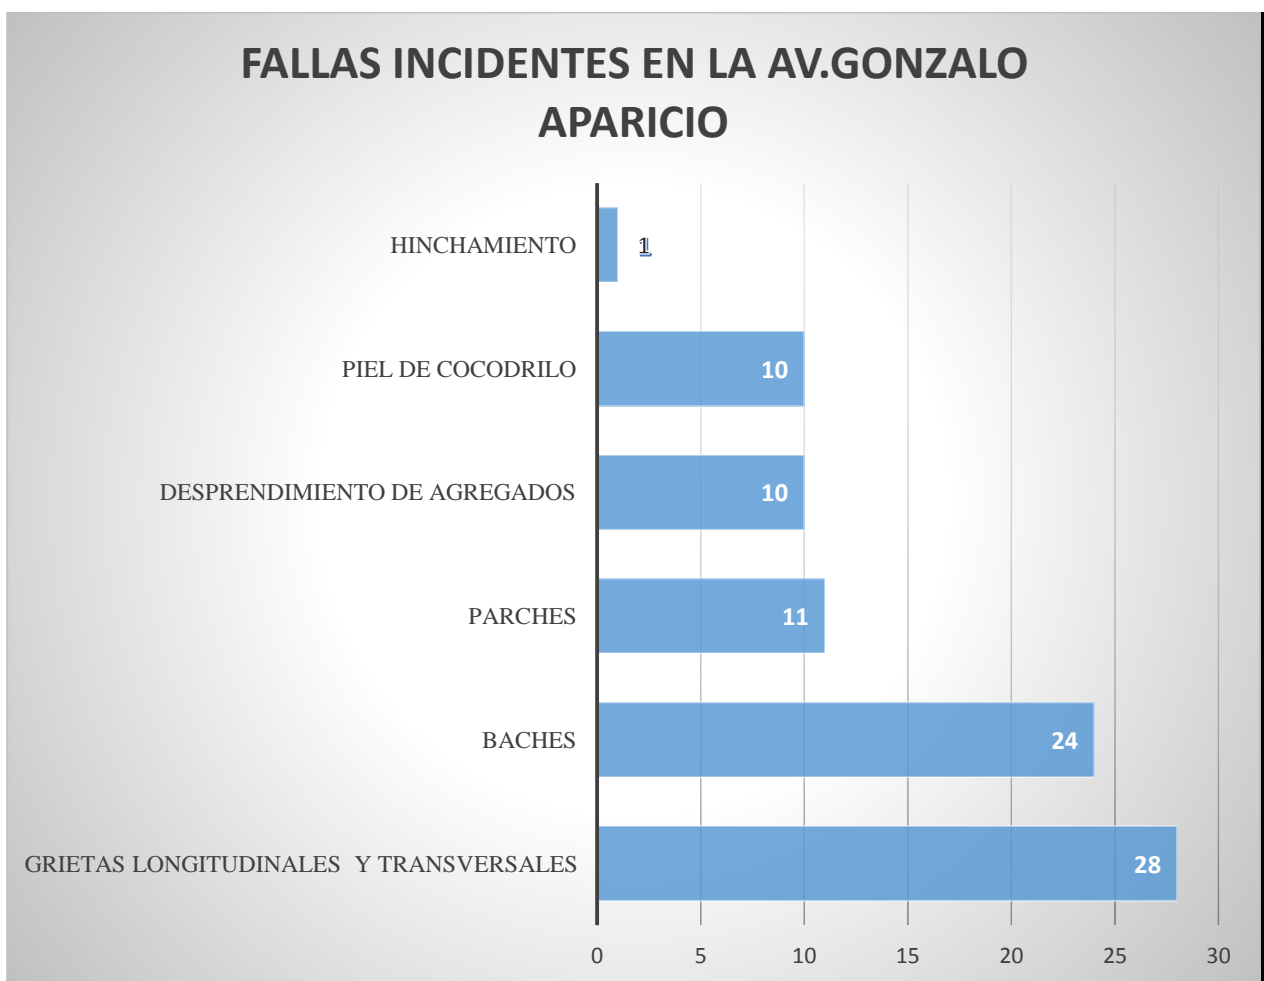
<b>TOTAL DE FALLAS INCIDENTES EN LA AV.GONZALO APARICIO</b>	
Grietas Longitudinales y Transversales	28
Baches	24
Parches	11
Desprendimiento de agregados	10
Piel de cocodrilo	10
Hinchamiento	1

**Figura 39** Fallas incidentes en la Av. Gonzalo Aparicio.

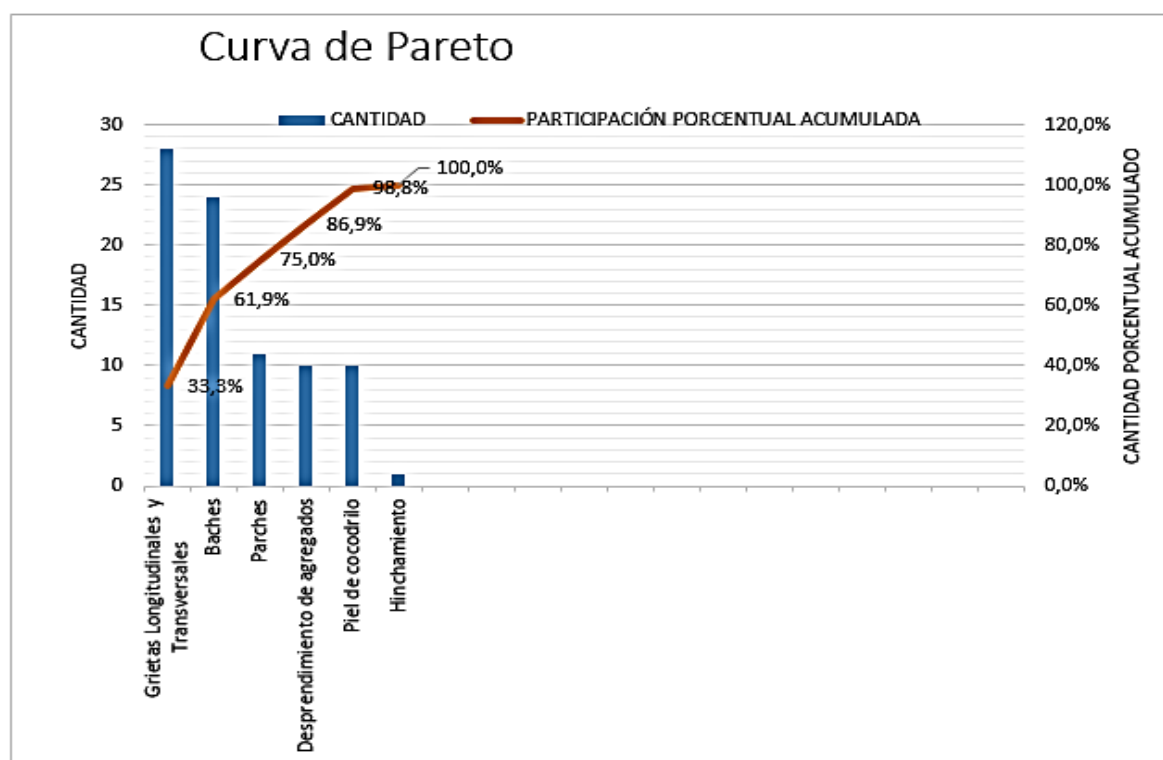
INCIDENCIA/FALLAS	CANTIDAD	RANKING POR CANTIDAD	POSICIÓN REAL	INCIDENCIA/FALLAS2	CANTIDAD	PARTICIPACIÓN PORCENTUAL	PARTICIPACIÓN PORCENTUAL ACUMULADA
Piel de cocodrilo	10	5	1	Grietas Longitudinales y Transversales	28	33%	33,3%
Hinchamiento	1	6	2	Baches	24	29%	61,9%
Grietas Longitudinales y Transversales	28	1	3	Parches	11	13%	75,0%
Baches	24	2	4	Desprendimiento de agregados	10	12%	86,9%
Desprendimiento de agregados	10	4	5	Piel de cocodrilo	10	12%	98,8%
Parches	11	3	6	Hinchamiento	1	1%	100,0%

**Figura 40** Curva de Pareto de la Av. Gonzalo Aparicio.  
Elaborado por: (Espinoza C y Torres W, 2021)

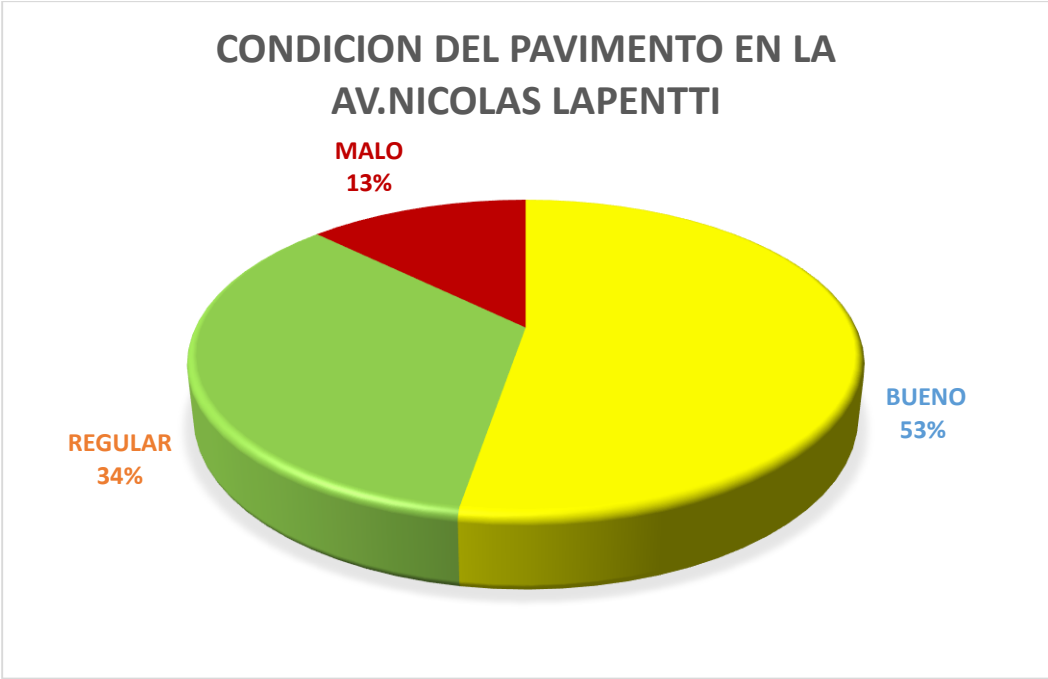
DISTRIBUCION DEL PCI EN LA AV. NICOLAS LAPENTTI	
CONDICION	VALOR DEL PCI
BUENO	307,06
REGULAR	201,53
MALO	74,28

**Figura 41** Condición del pavimento en la Av. Nicolás Lapentti  
 Elaborado por: (Espinoza C y Torres W, 2021)

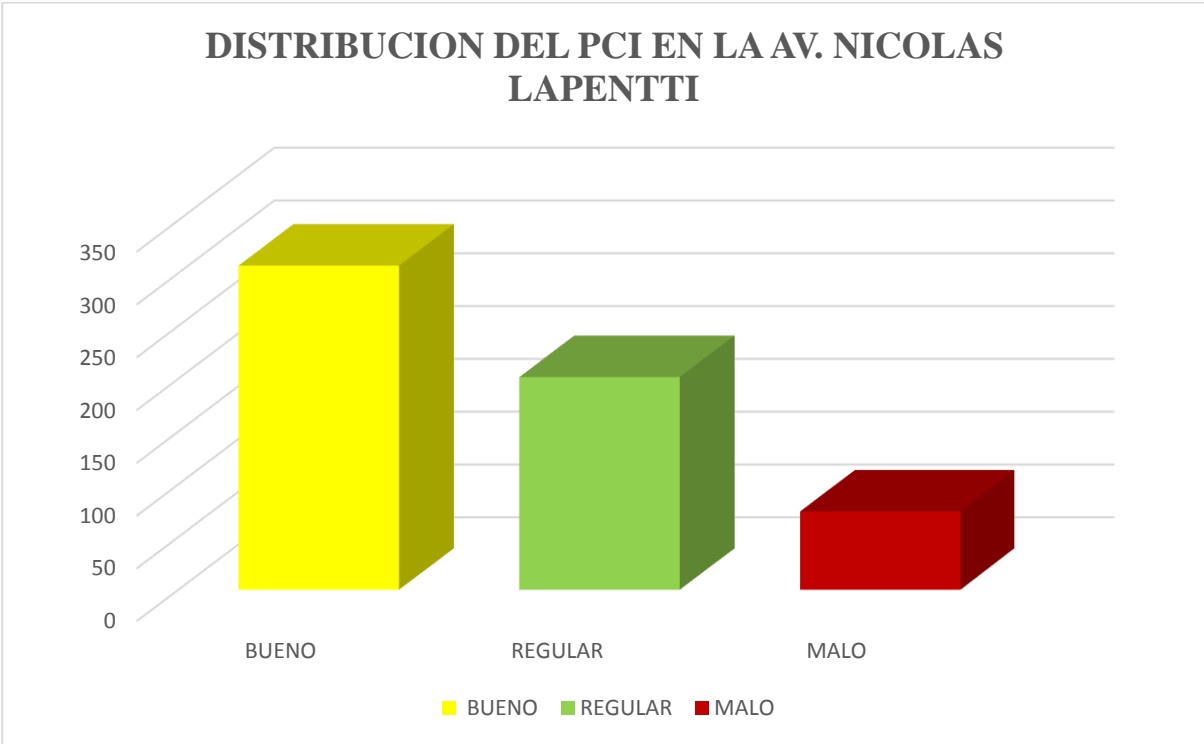
FALLAS INCIDENTES T4-T34				
N°	TIPO DE FALLAS	SEVERIDAD		
		L	M	H
1	Piel de cocodrilo	1	3	
2	Grietas de longitudinales y transversales	1	9	2
3	Parches	3	3	
4	Baches	2	8	2
5	Desprendimiento de agregados	2	3	1
6	Corrugación	1		
7	Fisura de borde	1

**Figura 42** Distribución del PCI en la Av. Nicolás Lapentti.  
 Elaborado por: (Espinoza C y Torres W, 2021)

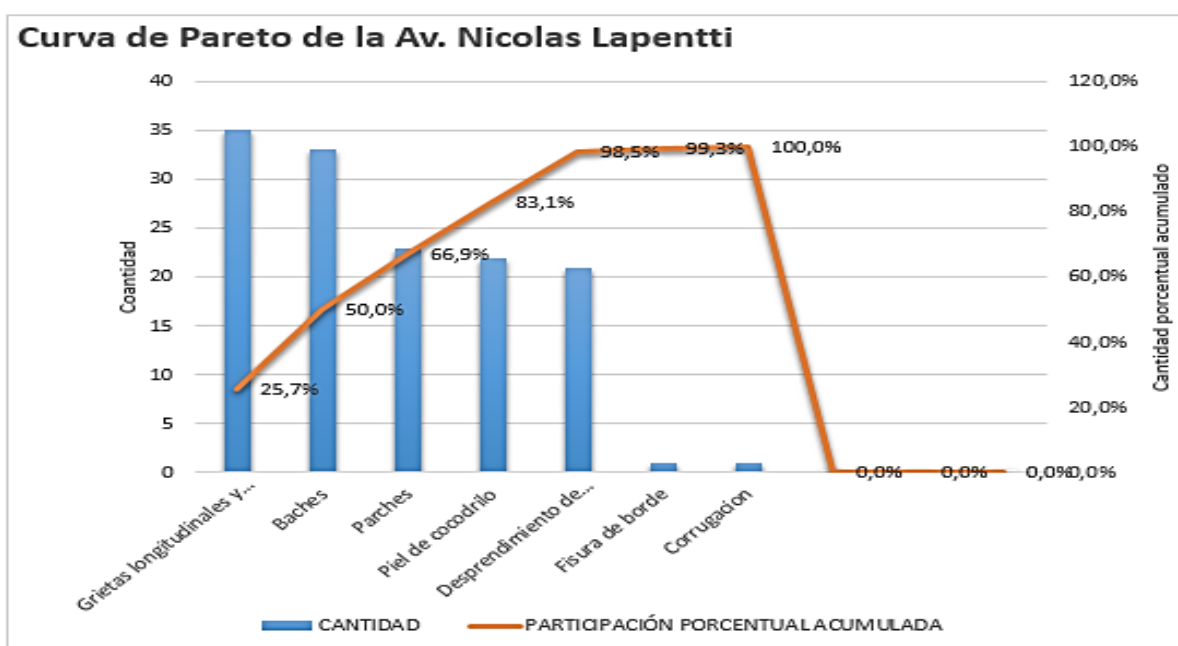
Ingreso en la tabla la incidencia y la cantidad reportada				Cálculos automáticos			
INCIDENCIA/CAUSA	CANTIDAD	RANKING POR CANTIDAD	POSICIÓN REAL	INCIDENCIA/CAUSA	CANTIDAD	PARTICIPACIÓN PORCENTUAL	PARTICIPACIÓN PORCENTUAL ACUMULADA
Piel de cocodrilo	22	4	1	Grietas longitudinales y Transversales	35	26%	25,7%
Corrugacion	1	7	2	Baches	33	24%	50,0%
Fisura de borde	1	6	3	Parches	23	17%	66,9%
Grietas longitudinales y Transversales	35	1	4	Piel de cocodrilo	22	16%	83,1%
Parches	23	3	5	Desprendimiento de agregados	21	15%	98,5%
Desprendimiento de agregados	21	5	6	Fisura de borde	1	1%	99,3%
Baches	33	2	7	Corrugacion	1	1%	100,0%

**Figura 43** Curva de Pareto de la Av. Nicolás Lapentti.  
Elaborado por: (Espinoza C y Torres W, 2021)

Al aplicar la ley de Pareto se podrá determinar un problema pequeño (20%) arreglarlo para a su no llegue al (80%) y crear un daño grande, al intervenirlo evitaremos llegar a deterioro masivo. En la parte de mantenimiento debemos estar alerta a tomar en cuenta el arreglo inmediato de la vía para que a su vez está siempre se encuentre en óptimas condiciones.
