**UNIVERSIDAD LAICA VICENTE ROCAFUERTE
DE GUAYAQUIL**

CARRERA DE INGENIERÍA CIVIL

**“ANÁLISIS DE DAÑOS PRESENTES CAUSADOS POR EL SISMO 2016
EN LA ESTRUCTURA DEL EDIFICIO MUNICIPAL DE
ESMERALDAS”**

2023

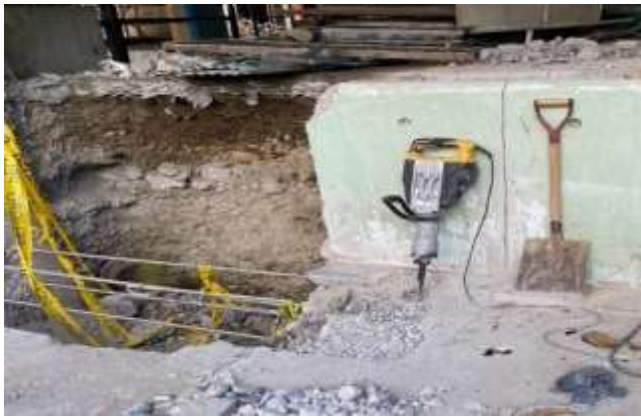
EVALUACIÓN VISUAL RÁPIDA DE VULNERABILIDAD SÍSMICA DE EDIFICACIONES						
PLANTA BAJA

Datos de Edificación:					
	Nombre de la edificación: Palacio Municipal de Esmeraldas					
	Dirección: Calle Bolívar y 9 de Octubre.					
	Fecha de evaluación: 01/07/2021			Tipo de uso: Asamblea Pública		
	Año de construcción: 1898			Año de remodelación: 2019		
Área construida: 8,598,75 M ²			Número de pisos: 0/5			
TRIOLOGÍA DEL SISTEMA ESTRUCTURAL						
Madera	W1	Pórtico Hormigón Arado con muros estructurales				C2
Mampostería sin refuerzo	URM					
Mixta acero- hormigón o mixta madera-hormigón	MX	Pórtico Hormigón Armado mampostería combinada sin refuerzo				C3
PUNTAJES BÁSICOS, MODIFICADORES Y PUNTALES FINAL S						
Tipología del sistema estructural	W1	URM	MX	C2	C3	Promedio
Puntaje Básico	4.4	1.8	1.8	2.8	1.6	0.2
ALTURA DE LA EDIFICACIÓN						
Baja altura (menor 4 pisos)	0	0	0	0	0	0
Mediana altura (4 a 7 pisos)	N/A	N/A	0.2	0.4	0.2	0

Gran Altura (mayor 7 pisos)	N/A	N/A	0.3	0.8	0.3	
IRREGULARIDAD DE LA EDIFICACIÓN						
Irregularidad Vertical	-2.5	-1	-1.5	-1	-1	-0.1
Irregularidad en Planta	-0.5	-0.5	-0.5	-0.5	-0.5	-0.1
CÓDIGO DE LA CONSTRUCCIÓN						
Pre- código (construido antes de 1977)	0	-0.2	-1.2	-1	-0.2	-0.1
Construido en etapa de transición (1977-2001)	0	0	0	0	0	
Post código moderno (construido a partir de 2001)	1	N/A	1	2.4	1.4	
TIPO DE SUELO						
Tipo Suelo C	0	-0.4	-0.4	-0.4	-0.4	
Tipo Suelo D	0	-0.6	-0.6	-0.6	-0.4	
Tipo Suelo E	0	-0.8	-1.2	-0.8	-0.8	-0.1
PUNTAJE FINAL, S						0.2
GRADO DE VULNERABILIDAD SÍSMICA						
S<2.0	Alta vulnerabilidad, requiere evaluación especial			x		Firma responsable de evaluación:

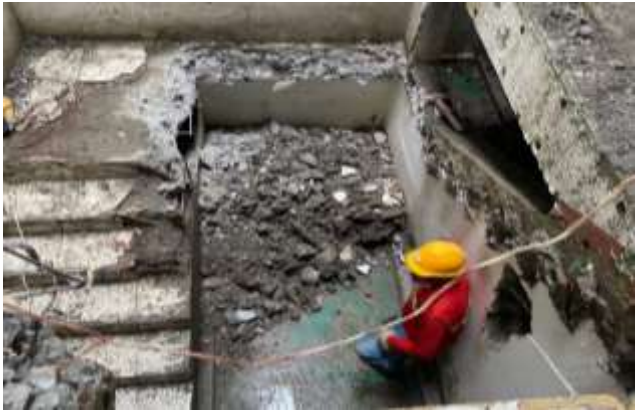
EVALUACIÓN VISUAL RÁPIDA DE VULNERABILIDAD SÍSMICA DE EDIFICACIONES						
1ra PLANTA

Datos de Edificación:					
	Nombre de la edificación: Palacio Municipal de Esmeraldas					
	Dirección: Calle Bolívar y 9 de Octubre.					
	Fecha de evaluación: 01/07/2021			Tipo de uso: Asamblea Pública		
	Año de construcción: 1898			Año de remodelación: 2019		
Área construida: 8,598,75 M ²			Número de pisos: 1/5			
TRIOLOGÍA DEL SISTEMA ESTRUCTURAL						
Madera	W1	Pórtico Hormigón Arado con muros estructurales				C2
Mampostería sin refuerzo	URM					
Mixta acero- hormigón o mixta madera-hormigón	MX	Pórtico Hormigón Armado mampostería combinada sin refuerzo				C3
PUNTAJES BÁSICOS, MODIFICADORES Y PUNTALES FINALES						
Tipología del sistema estructural	W1	URM	MX	C2	C3	Promedio
Puntaje Básico	4.4	1.8	1.8	2.8	1.6	0.2
ALTURA DE LA EDIFICACIÓN						
Baja altura (menor 4 pisos)	0	0	0	0	0	
Mediana altura (4 a 7 pisos)	N/A	N/A	0.2	0.4	0.2	0

Gran Altura (mayor 7 pisos)	N/A	N/A	0.3	0.8	0.3	
IRREGULARIDAD DE LA EDIFICACIÓN						
Irregularidad Vertical	-2.5	-1	-1.5	-1	-1	-0.1
Irregularidad en Planta	-0.5	-0.5	-0.5	-0.5	-0.5	-0.1
CÓDIGO DE LA CONSTRUCCIÓN						
Pre- código (construido antes de 1977)	0	-0.2	-1.2	-1	-0.2	-0.1
Construido en etapa de transición (1977-2001)	0	0	0	0	0	
Post código moderno (construido a partir de 2001)	1	N/A	1	2.4	1.4	
TIPO DE SUELO						
Tipo Suelo C	0	-0.4	-0.4	-0.4	-0.4	
Tipo Suelo D	0	-0.6	-0.6	-0.6	-0.4	
Tipo Suelo E	0	-0.8	-1.2	-0.8	-0.8	-0.1
PUNTAJE FINAL, S						0.2
GRADO DE VULNERABILIDAD SÍSMICA						
S<2.0	Alta vulnerabilidad, requiere evaluación especial		x		Firma responsable de evaluación:

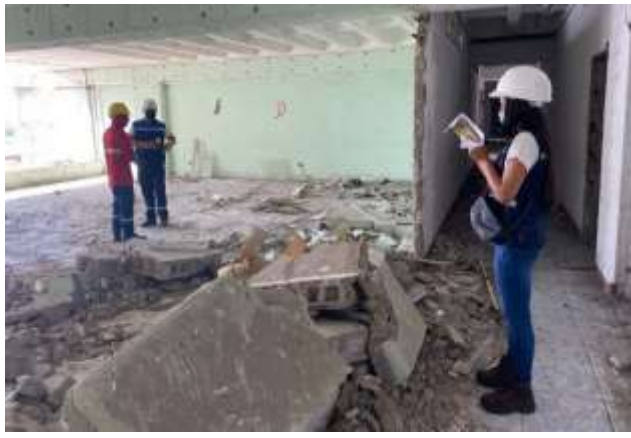
EVALUACIÓN VISUAL RÁPIDA DE VULNERABILIDAD SÍSMICA DE EDIFICACIONES						
2da PLANTA

Datos de Edificación:					
	Nombre de la edificación: Palacio Municipal de Esmeraldas					
	Dirección: Calle Bolívar y 9 de Octubre.					
	Fecha de evaluación: 01/07/2021			Tipo de uso: Asamblea Pública		
	Año de construcción: 1898			Año de remodelación: 2019		
Área construida: 8,598,75 M ²			Número de pisos: 2/5			
TRIOLOGÍA DEL SISTEMA ESTRUCTURAL						
Madera	W1	Pórtico Hormigón Arado con muros estructurales				C2
Mampostería sin refuerzo	URM					
Mixta acero- hormigón o mixta madera-hormigón	MX	Pórtico Hormigón Armado mampostería combinada sin refuerzo				C3
PUNTAJES BÁSICOS, MODIFICADORES Y PUNTALES FINAL S						
Tipología del sistema estructural	W1	URM	MX	C2	C3	Promedio
Puntaje Básico	4.4	1.8	1.8	2.8	1.6	0.2
ALTURA DE LA EDIFICACIÓN						
Baja altura (menor 4 pisos)	0	0	0	0	0	
Mediana altura (4 a 7 pisos)	N/A	N/A	0.2	0.4	0.2	0

Gran Altura (mayor 7 pisos)	N/A	N/A	0.3	0.8	0.3	
IRREGULARIDAD DE LA EDIFICACIÓN						
Irregularidad Vertical	-2.5	-1	-1.5	-1	-1	-0.1
Irregularidad en Planta	-0.5	-0.5	-0.5	-0.5	-0.5	-0.1
CÓDIGO DE LA CONSTRUCCIÓN						
Pre- código (construido antes de 1977)	0	-0.2	-1.2	-1	-0.2	-0.1
Construido en etapa de transición (1977-2001)	0	0	0	0	0	
Post código moderno (construido a partir de 2001)	1	N/A	1	2.4	1.4	
TIPO DE SUELO						
Tipo Suelo C	0	-0.4	-0.4	-0.4	-0.4	
Tipo Suelo D	0	-0.6	-0.6	-0.6	-0.4	
Tipo Suelo E	0	-0.8	-1.2	-0.8	-0.8	-0.1
PUNTAJE FINAL, S						0.2
GRADO DE VULNERABILIDAD SÍSMICA						
S<2.0	Alta vulnerabilidad, requiere evaluación especial			x	Firma responsable de evaluación:

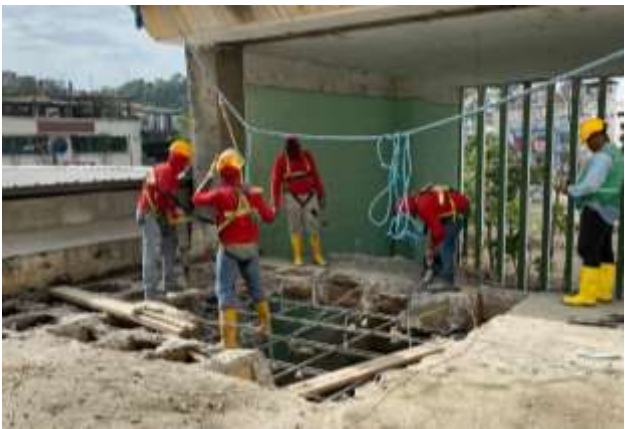
EVALUACIÓN VISUAL RÁPIDA DE VULNERABILIDAD SÍSMICA DE EDIFICACIONES						
3ra PLANTA

2.0>S>2.5	Media vulnerabilidad					
S>2.5	Baja vulnerabilidad					
OBSERVACIÓN: Esta loza, ubicada en el salón de actos con grietas graves. Tuvo que ser derrocada por peligro y liberar peso en la estructura.

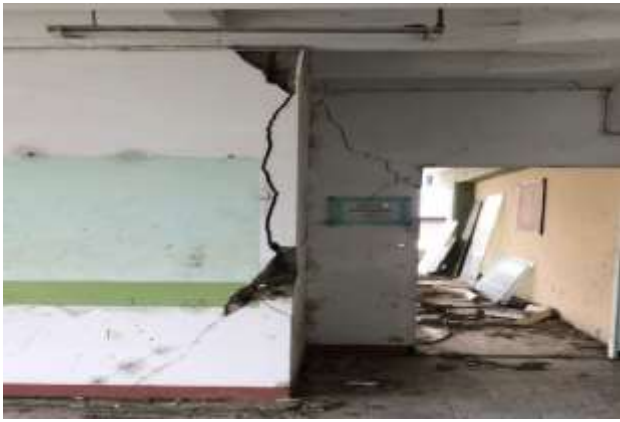
EVALUACIÓN VISUAL RÁPIDA DE VULNERABILIDAD SÍSMICA DE EDIFICACIONES						
4ta PLANTA

2.0>S>2.5	Media vulnerabilidad					
S>2.5	Baja vulnerabilidad					
OBSERVACIÓN: Esta pared en el piso superior, la cual tuvo más daños graves, tuvo que ser derrocada. La pared será reemplazada y con refuerzo antisísmico.
