## Edificio Bacardí: historia arquitectónica y estado de conservación de un ícono habanero del siglo XX

Se realizó un estudio del deterioro en un edificio de elevado valor patrimonial construido con hormigón armado. El objetivo fue estudiar el estado de la obra producto del fenómeno de la corrosión en los aceros de refuerzo debido a la influencia de la carbonatación, la eflorescencia y el hormigón altamente contaminado por iones cloruro. Diferentes ensayos como termografía infrarroja, resistencia a compresión y determinación del perfil de penetración de iones cloruro, así como la descripción estructural fueron usados en el estudio. De esta forma, se demostró que la exposición durante décadas a ciclos de humectación y secado, en presencia de un hormigón contaminado por cloruros debido al empleo de arena de mar para la construcción del edificio, unido a deficientes acciones de mantenimiento, conllevaron a avanzados deterioros por corrosión. Los daños se extienden a casi toda la elevación de las fachadas, las losas de entrepiso de hormigón armado y la estruc-

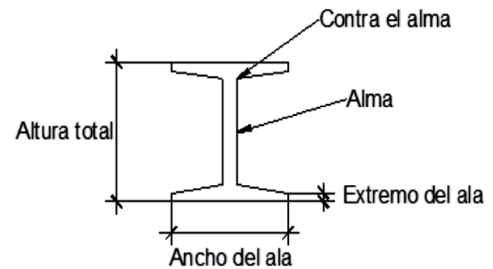
**Figura 12**

Las mediciones de los espesores metálicos en los perfiles, se realizó en el alma y las alas. Se consideró además la altura total y ancho del ala (Figura 12).

A partir de las calas realizadas se constató que los perfiles tipo I que forman las columnas presentan corrosión generalizada, excepto el alma del perfil de la cala 2, localizado en la cara exterior de la torre. Dicho proceso corrosivo coadyuva a la formación de las grietas verticales en el hormigón que los recubre, así como en el enchape con terracota (Figuras 13, 14, 15, 16, 17, 18 y 19). En las calas realizadas en este nivel no se localizaron las piezas de anclaje de la terracota, por lo cual se infiere que -al menos- en la estructura de la torre-mirador, la adhesión fue realizada únicamente mediante mortero de chamota. Los resultados obtenidos de las mediciones realizadas en cada una de las columnas y vigas estudiadas se muestran en las Tablas 2 y 3.

*Esquema e identificación de partes componentes del perfil metálico*
