**UNIVERSIDAD LAICA VICENTE ROCAFUERTE  
DE GUAYAQUIL**

**TRABAJO DE TITULACIÓN  
PREVIO A LA OBTENCIÓN DEL TÍTULO DE  
INGENIERO CIVIL**

**PROPUESTA DE REHABILITACIÓN DE LA VÍA EL TIGRILLO  
APLICANDO EL MÉTODO PCI EN EL CANTÓN ALFREDO  
BAQUERIZO MORENO**

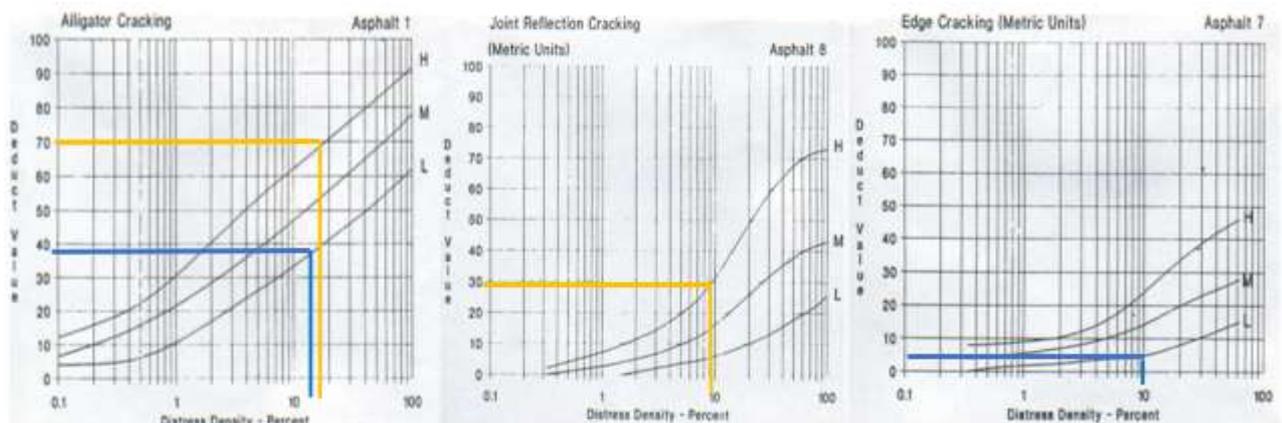
Figura 27. Valores de deducción de fallas de la unidad de muestreo 1

Con las curvas que se muestran en la (figura 27), llamadas valor deducido del daño para pavimentos flexibles las cuales son parte del método PCI, encontramos los valores deducidos determinado para cada tipo de falla y el grado de severidad.

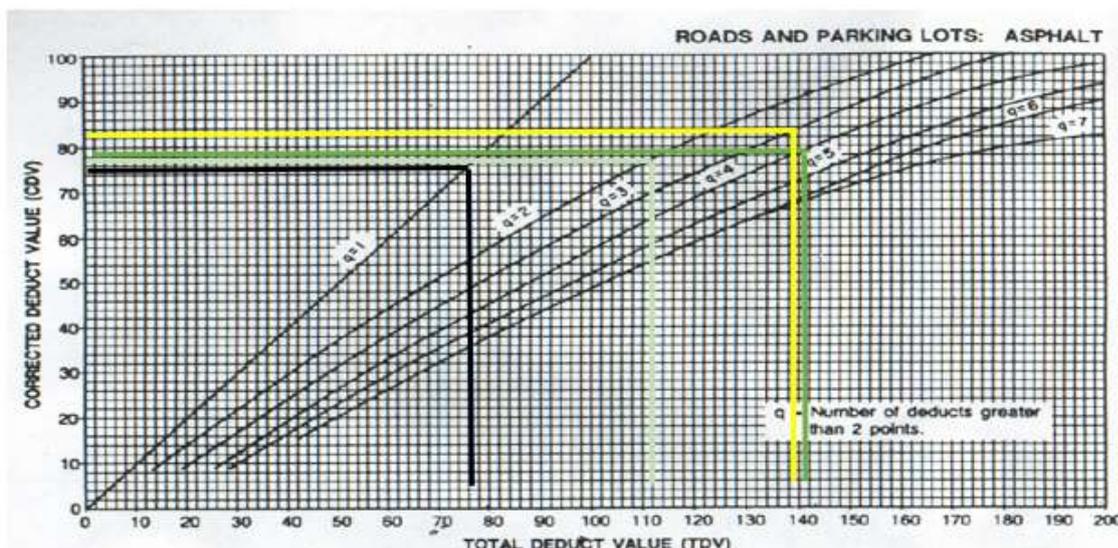
**Figura 28.** Valor de deducción de q unidad de muestreo 1

Obteniendo los valores deducidos, los ordenamos de mayor a menor en base a las fallas que hemos encontrado en el área del muestreo, en este caso tenemos 4 fallas encontradas, se reduce a 2 en cada etapa de los deducido hasta que (q) sea igual a 1, se obtiene el valor deducido corregido, haciendo uso de la curva de corrección como se muestra en la figura 28), brindada por el método PCI.
