**MAESTRÍA EN INGENIERÍA CIVIL MENCIÓN EN GESTIÓN DE LA  
CONSTRUCCIÓN**

**TRABAJO DE TITULACIÓN**

**ANÁLISIS PATOLÓGICO Y ESTRUCTURAL DE LOS BLOQUES DE VIVIENDA  
FISCAL DE LA ARMADA DEL ECUADOR UBICADOS EN ABEL GILBERT 1  
DURÁN TOMANDO COMO MUESTRA LOS BLOQUES NO 23 Y NO 24.**

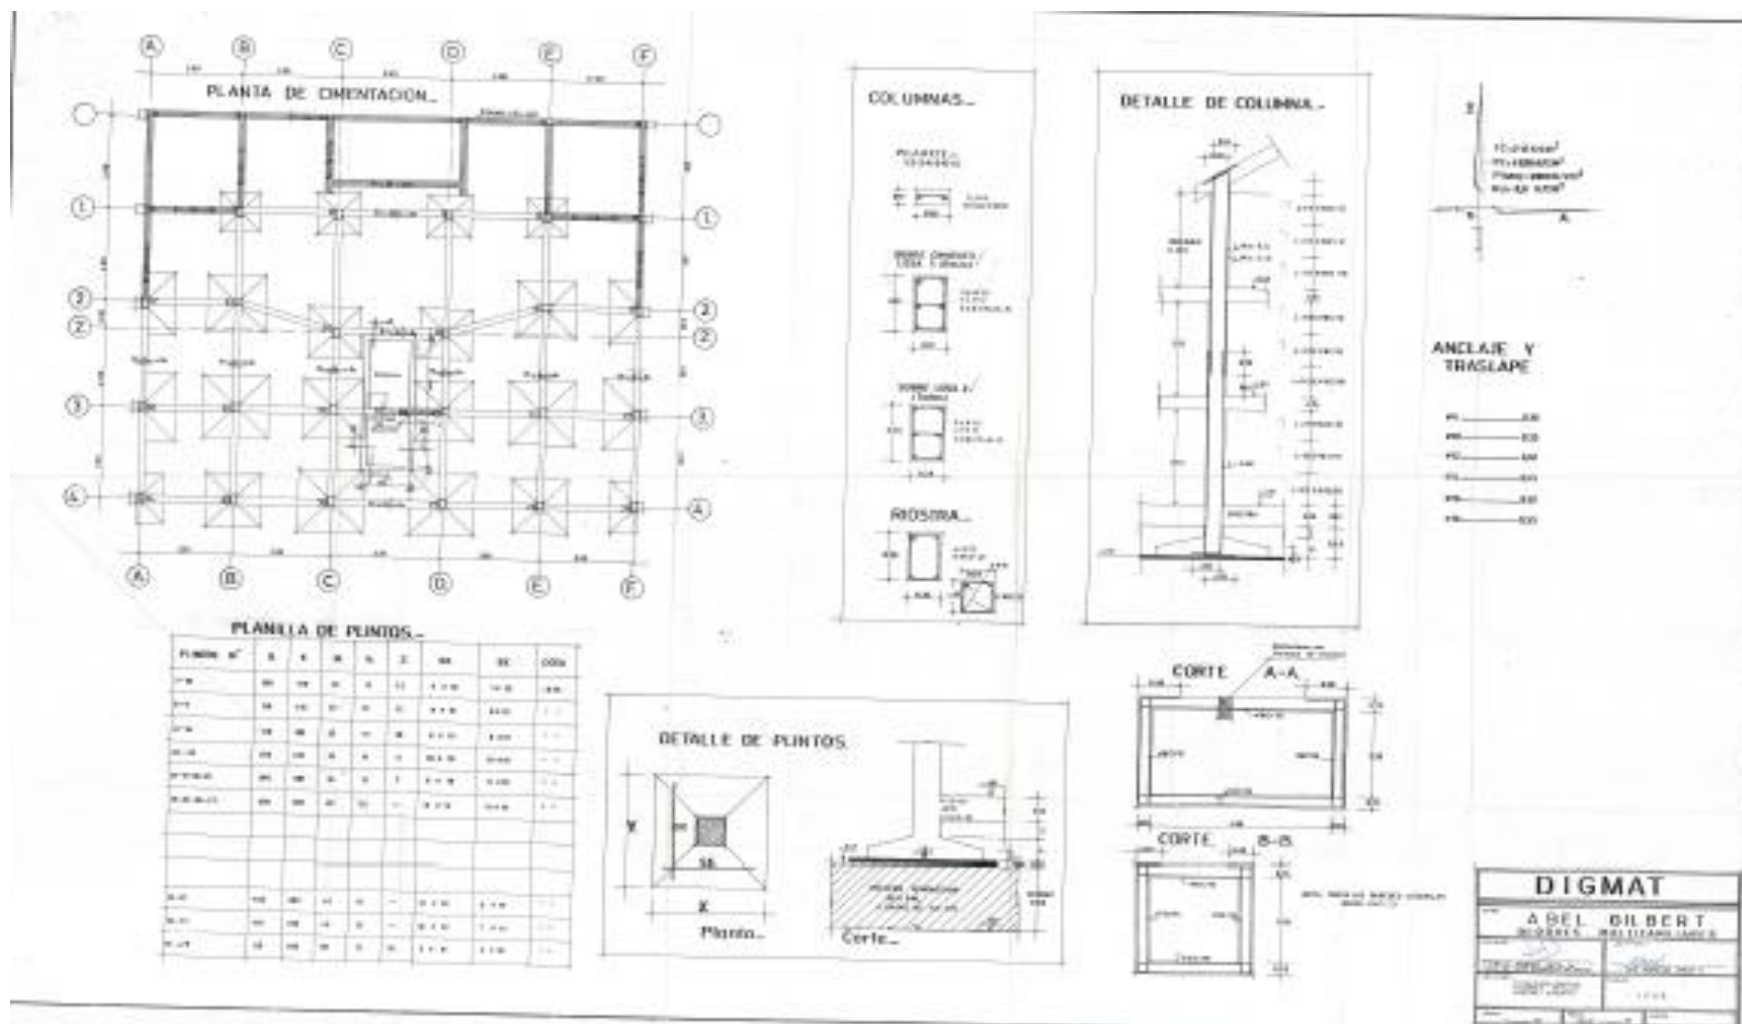
Figura 9: Cimentación tipo

En la figura: 9 de la cimentación tipo se determinó la primera inconsistencia de lo que fue diseñado en los planos a lo que se puede apreciar en sitio, según los planos de cimentación la viga riostra debe de tener una medida de 0.20 x 0.30 según la medida que se aprecia en la figura: En el bloque 14 es de 0.20 x 0.18 mt en el bloque 23 y en el bloque 24 es de 0.20 x 0.25 mt aproximadamente lo que no concuerda con los planos, según la norma NEC-SE-GM. Para muros portantes, con o sin alma de poliestireno, de hormigón armado o de mortero armado, se deberá prever anclaje al sistema de riostras de cimentación, con refuerzo de acero como pasadores tipo espigos o insertos, chicotes de anclaje, que cumplan con la longitud de desarrollo establecida en ACI 318. La cimentación para estos dos sistemas podrá ser superficial y diseñada en función de la capacidad portante del suelo y su verificación estructural. (NEC-SEVIVIENDA, 2015).

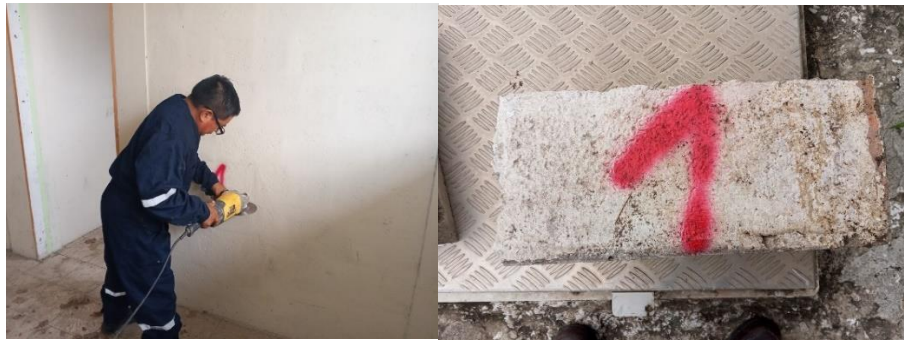
Figura 39: Muestra No. 1 Dpto. 001

La rotura de la muestra No.1 la cual fue realizada por compresión para verificar el límite de rotura del bloque de mampostería, al aplicar la fuerza de compresión este resistió hasta los 32.36 Kg/cm<sup>2</sup>, tomando como referencia la norma NEC 2015 Guía de viviendas de hasta 2 pisos en la cual dice, el elemento de mampostería que a pesar de no cumplir con la especificación INEN 640, que se usa regularmente para edificaciones de interés social y de bajo costo, cuya resistencia bruta no debe ser menor que  $f'm = 3 \text{ MPa}$  (30 kg/cm<sup>2</sup>).

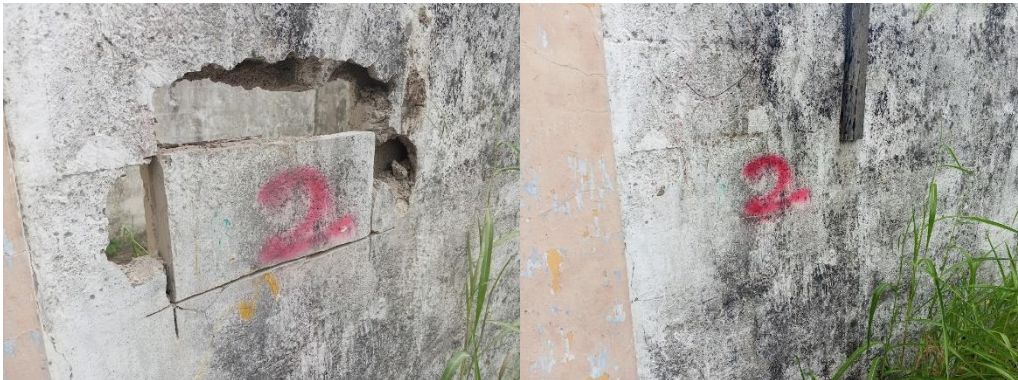
Figura 41: Muestra No. 2 Dpto. 001 parte exterior

Una vez realizadas todas las roturas de las muestras se realiza una media en la cual se verifica que los bloques de mampostería, aunque se les realizo las pruebas de rotura con la presencia del mortero estos no llegan a obtener la media solicitada en la norma NEC 15 la cual es de 32.36 Kg/cm<sup>2</sup>, solo la muestra No.1 cumple con lo estipulado en la Norma antes mencionada.
