**UNIVERSIDAD LAICA VICENTE ROCAFUERTE  
DE GUAYAQUIL**

**TRABAJO DE TITULACIÓN  
PREVIO A LA OBTENCIÓN DEL TÍTULO DE  
INGENIERO CIVIL**

**AUDITORÍA DE SEGURIDAD VIAL EN EL TRAMO SAN MATEO-  
CHINCA, DE LA VÍA E20 PROVINCIA DE ESMERALDAS**

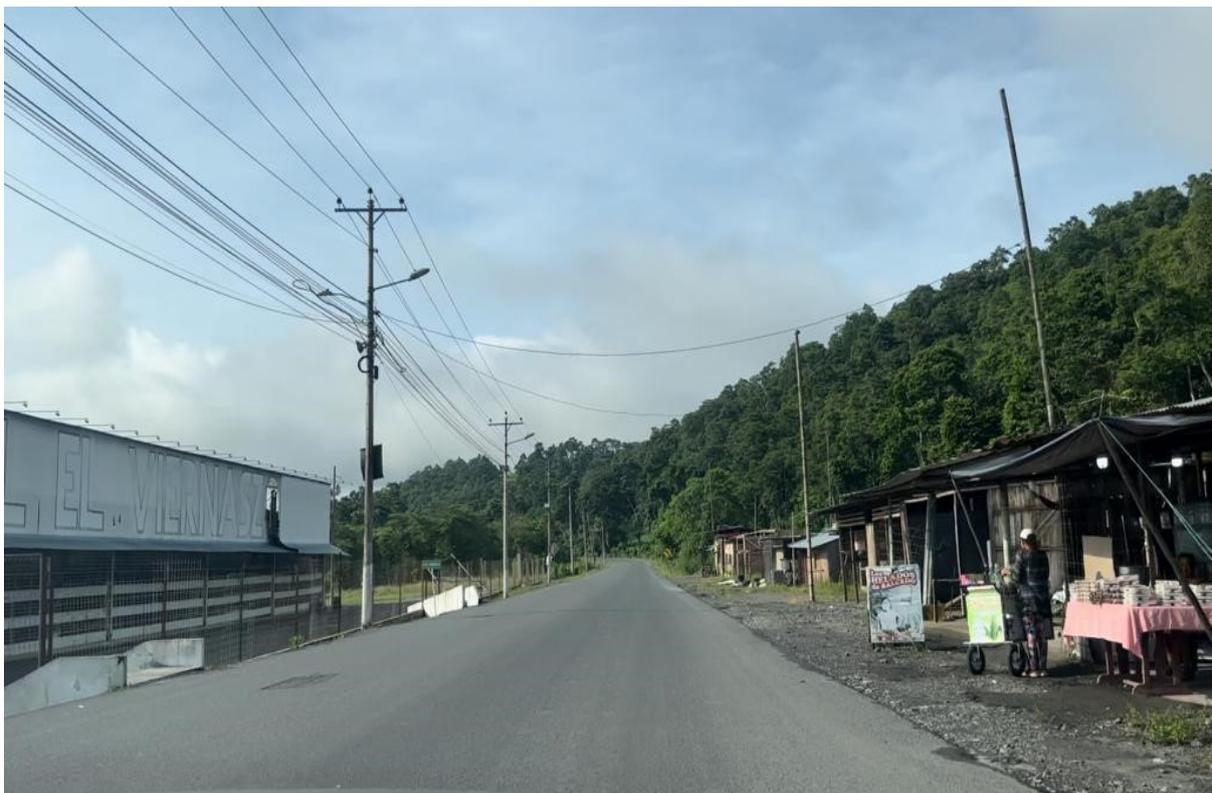
### **Figura 21**

**Kilómetro 1+000 al 2+000.** Se observa el desgaste de la carpeta asfáltica, un solo carril con dirección a Chinca. Al inicio de este kilómetro continúan habiendo edificaciones, las cuales son utilizadas como viviendas y/o negocios al filo de la carretera. Al ser una zona poblada no se observa señalización horizontal, de igual manera no hay presencia de cunetas al costado de la vía. A partir del kilómetro 1+300 la presencia de vegetación se vuelve constante a los lados de la vía. Saliendo de la zona poblada a partir de este punto se percibe deterioros en la vía como: la falta de señalización vertical (como balizas), desgaste de la señalización horizontal (líneas amarillas y blancas), no se evidencian tachas en la vía y no existe iluminación (lámparas o farolas).

*Presencia de viviendas y negocios al costado de la vía*

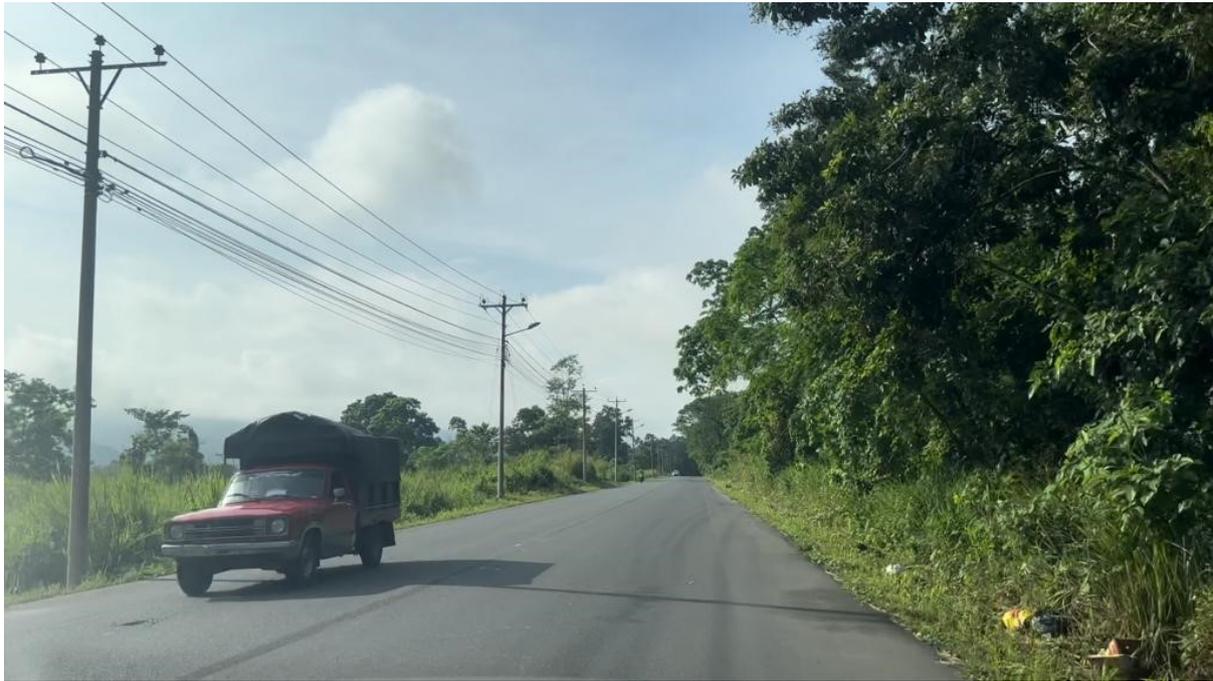
**Figura 22**

*Señalización horizontal desgastada*

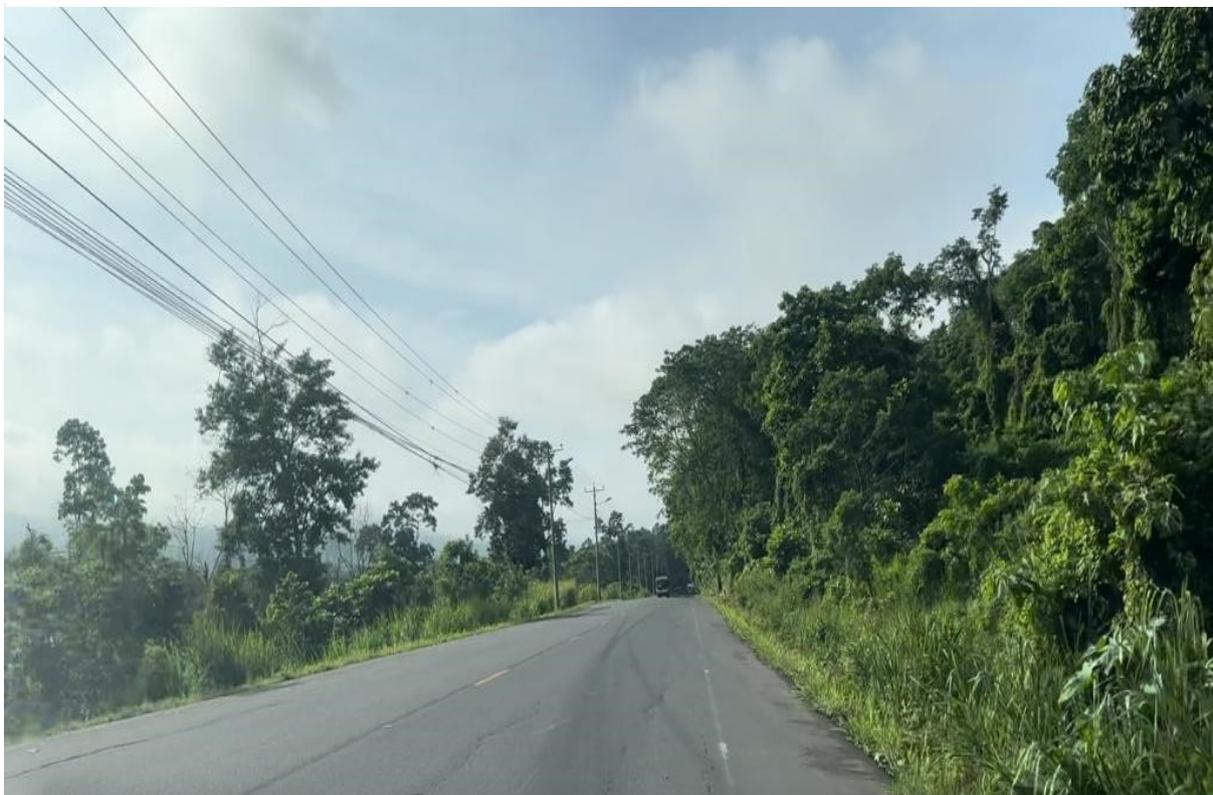
**Figura 23**

*Vegetación al costado de la vía*

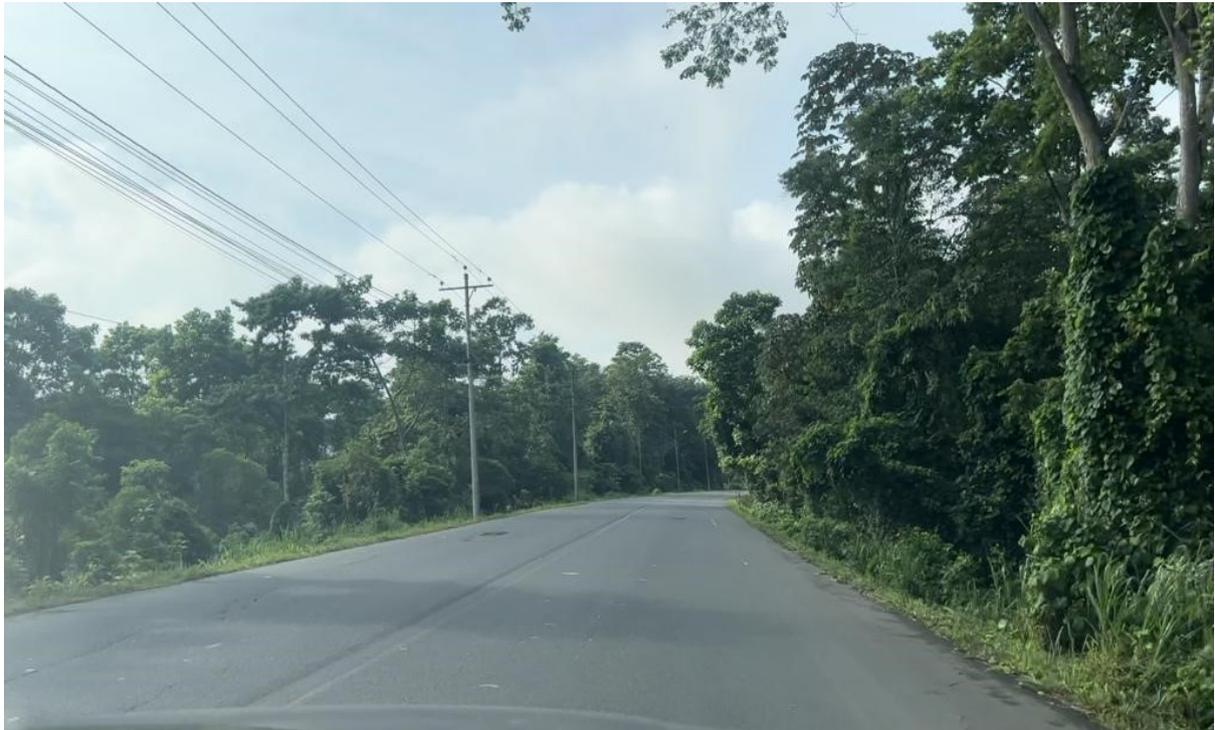
**Figura 25**

**Kilómetro 2+000 al 3+000.** No difiere en mucho con el kilómetro anterior, es más frecuente el deterioro de la carpeta asfáltica. La cobertura vegetal propia de la zona rodea el filo de la vía, la señalización horizontal está desgastada, es muy escasa la señalización vertical, las balizas son pocas y no existen tachas. La iluminación es nula en este sentido de la vía y las edificaciones existentes al costado de la vía sus cerramientos tienen distanciamiento de 2 metros. El ingreso que hay al siguiente recinto rural no tiene una correcta señalización horizontal, y las paradas de servicio de autobuses son improvisadas.

*Desgaste de la señalización horizontal*

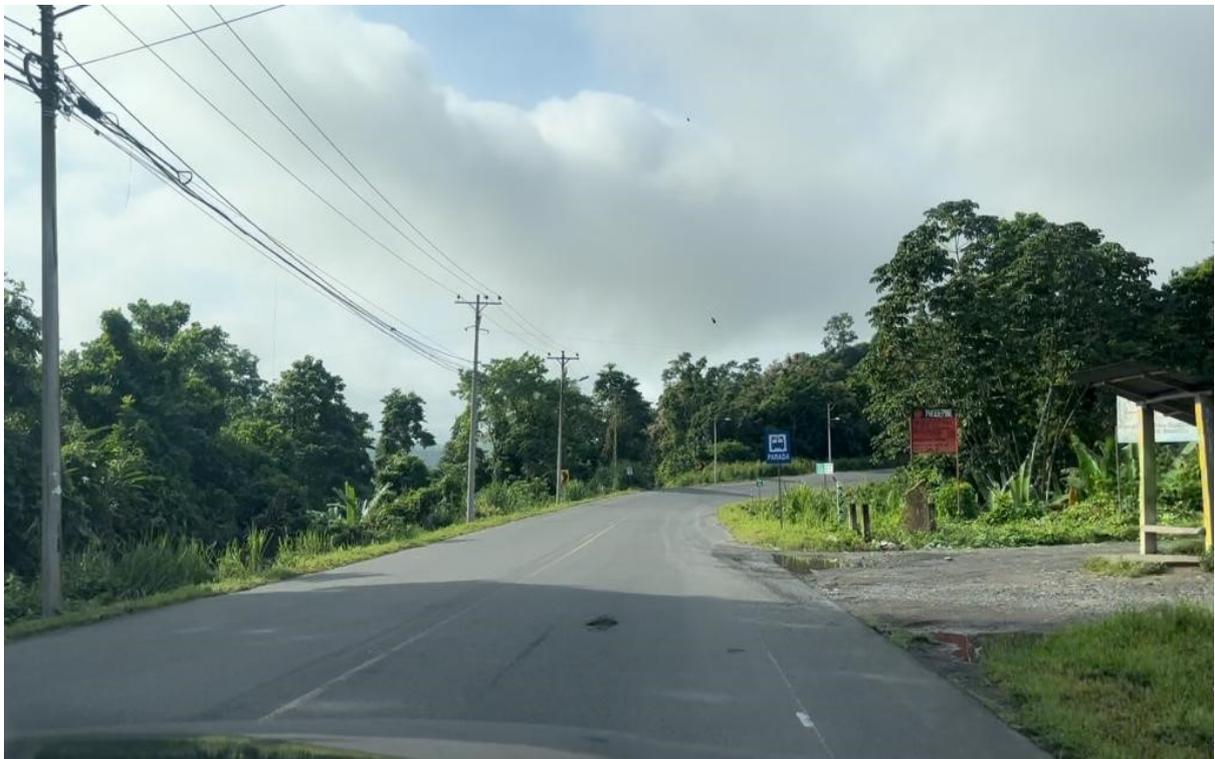
**Figura 26**

*Ingreso a un recinto rural*

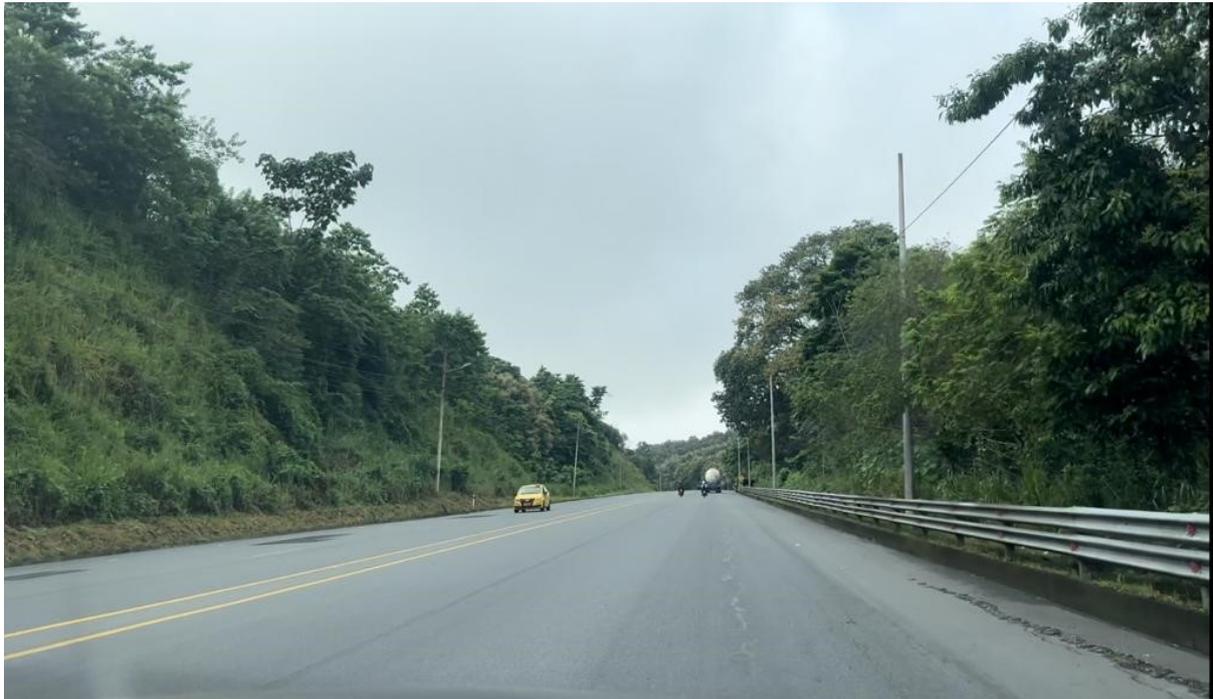
**Figura 28**

**Kilómetro 3+000 al 4+000.** En esta sección la vía continúa teniendo un carril en sentido de ida, el deterioro de la carpeta asfáltica es constante, al igual que la vegetación a los costados, no hay cunetas, y tampoco señalización (vertical y horizontal). A partir del kilómetro 3+400 se vuelve de dos carriles en el mismo sentido. La característica de este tramo es que en la calzada se observa señalización horizontal que delimitan el eje de vía, más no se evidencia la línea blanca que divide carriles cuando la vía permite doble circulación en el mismo sentido. Se evidencia la presencia de la señalización vertical, cunetas, luminarias, guardavías y leve desgaste en la carpeta asfáltica. Hay presencia de señalización horizontal, cunetas, luminarias, guardavías y leve desgaste en la carpeta asfáltica.

*Vía de dos carriles en el mismo sentido de circulación*

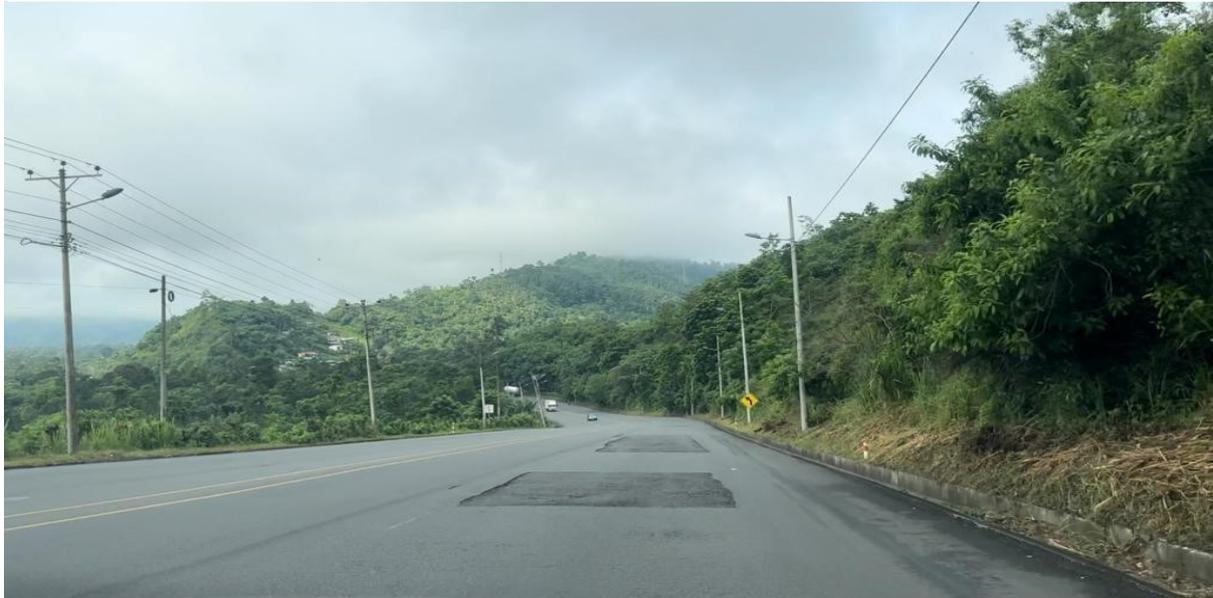
**Figura 30**

**Kilómetro 4+000 al 5+000.** Este tramo continúa siendo de dos carriles, se aprecia un leve deterioro en la señalización horizontal, y no existe presencia de tachas. Se observan balizas, iluminarias y desgaste de la carpeta asfáltica en determinadas secciones.

*Leve desgaste de la carpeta asfáltica*

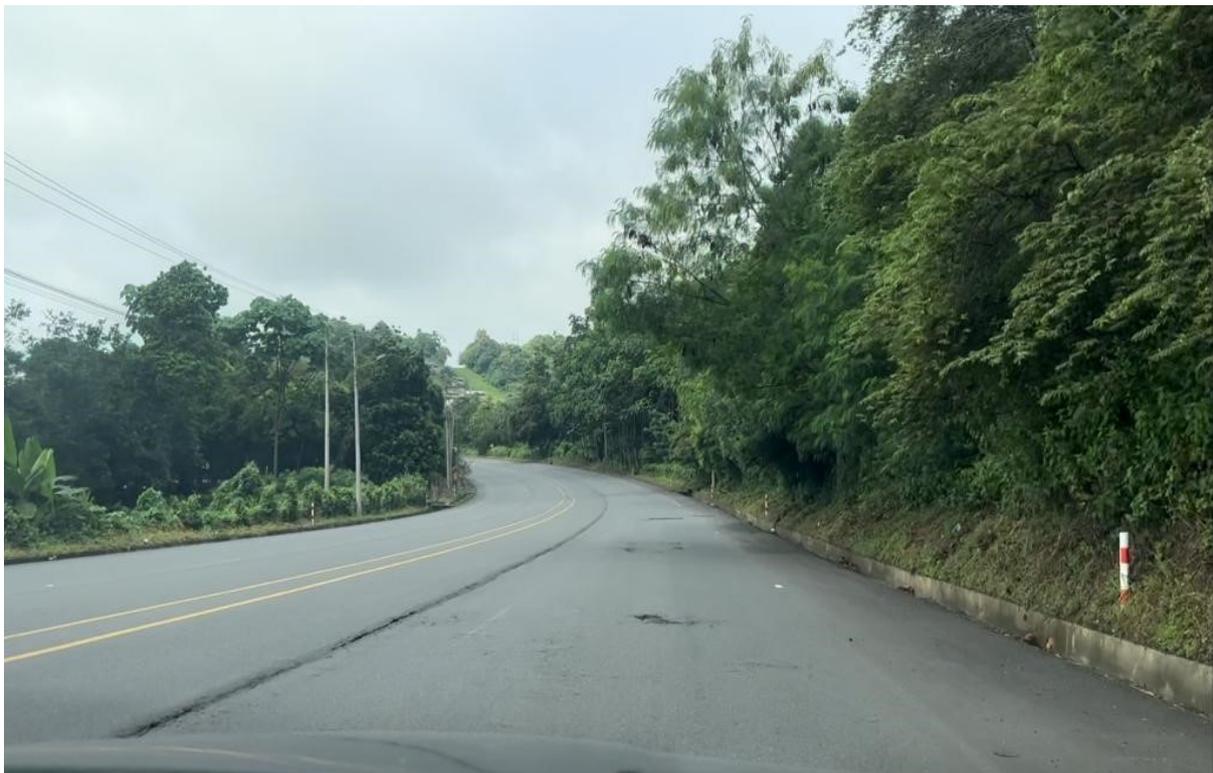
### **Figura 32**

**Kilómetro 5+000 al 6+000.** Es evidente el desgaste de la carpeta asfáltica, el deterioro de la señalización horizontal y la cantidad escasa de tachas. Se tiene la presencia de balizas, cunetas, paradero para vehículos de servicio público en malas condiciones y sin señalización, sin embargo, no hay constancia de la señalización respectiva. La cobertura vegetal se encuentra rodeando los bordes de la vía y no posee iluminación (lámparas o farolas).

*Vegetación al costado de la vía*

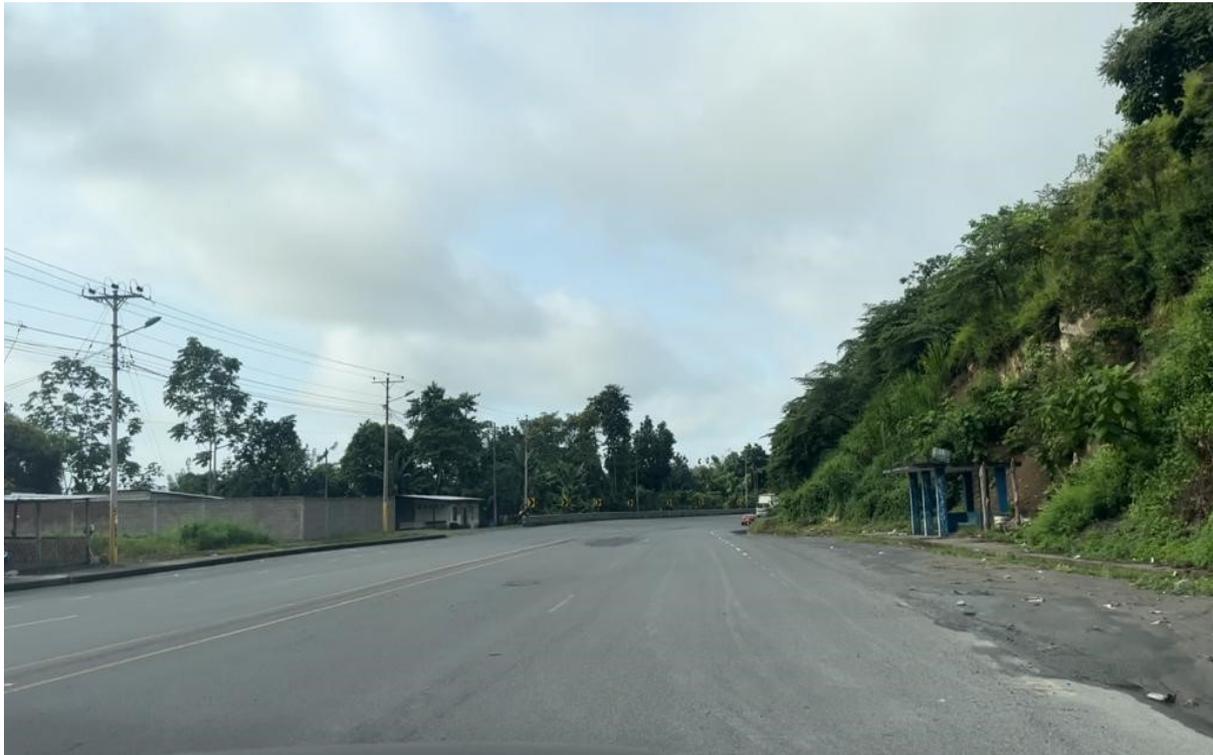
**Figura 33**

*Paradero de vehículos de servicio público en malas condiciones*

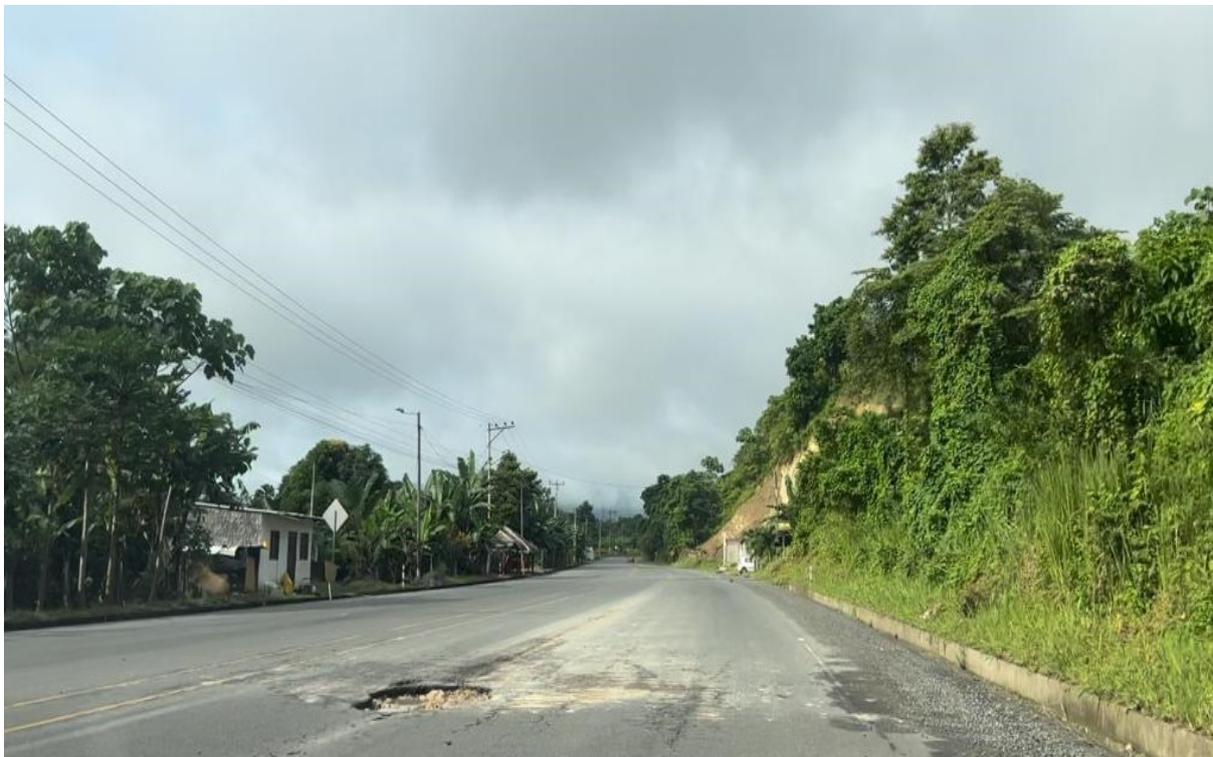
**Figura 35**

**Kilómetro 6+000 al 7+000.** El tramo inicia con un bache de gran magnitud, hay desgaste de la señalización horizontal, no existe señalización vertical, al filo de la carretera hay edificaciones (viviendas y/o negocios), sin embargo, hay presencia de cunetas. En el punto 6+400 la vía retorna a ser de un carril, ya no hay cunetas, tampoco se aprecian tachas ni balizas, la señalización horizontal se está deteriorando y la cobertura vegetal rodea el filo de la vía. Es notorio el desgaste de la carpeta asfáltica y los guardavías, no posee iluminación (lámparas o farolas) y continúan habiendo asentamientos, es decir viviendas y/o negocios.

*Presencia de baches en la vía*

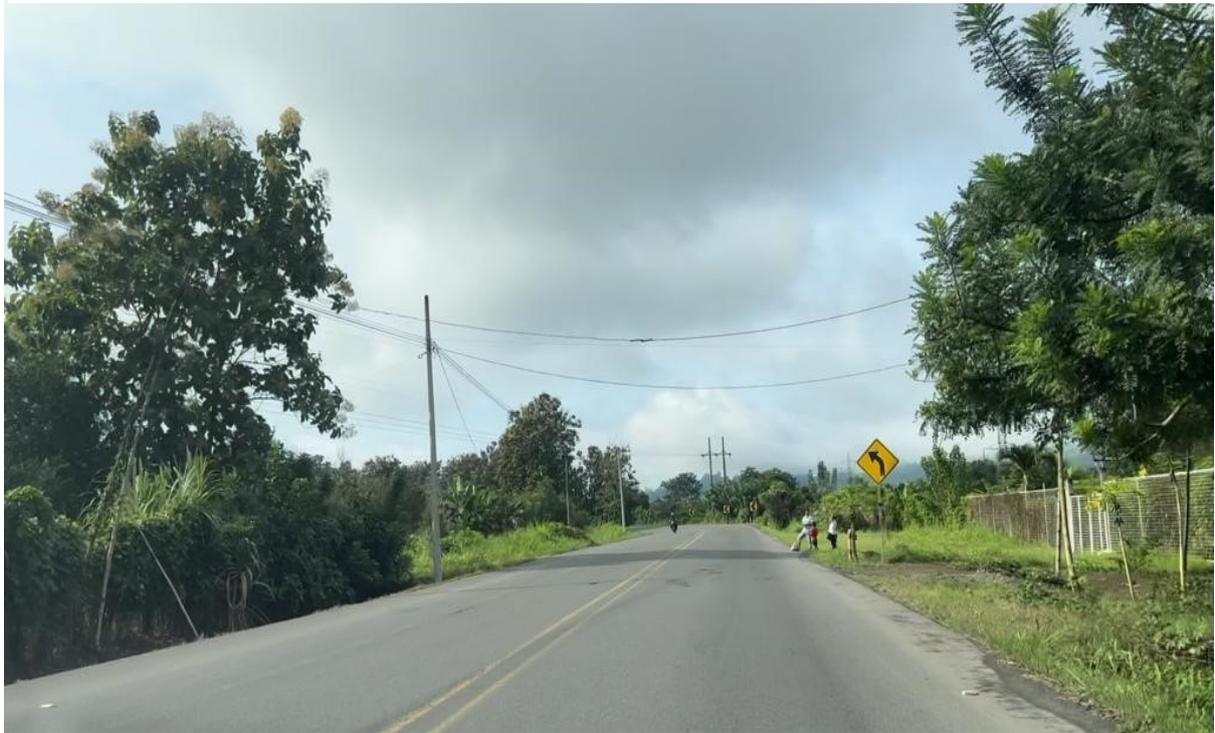
**Figura 36**

*Desgaste de la señalización horizontal*

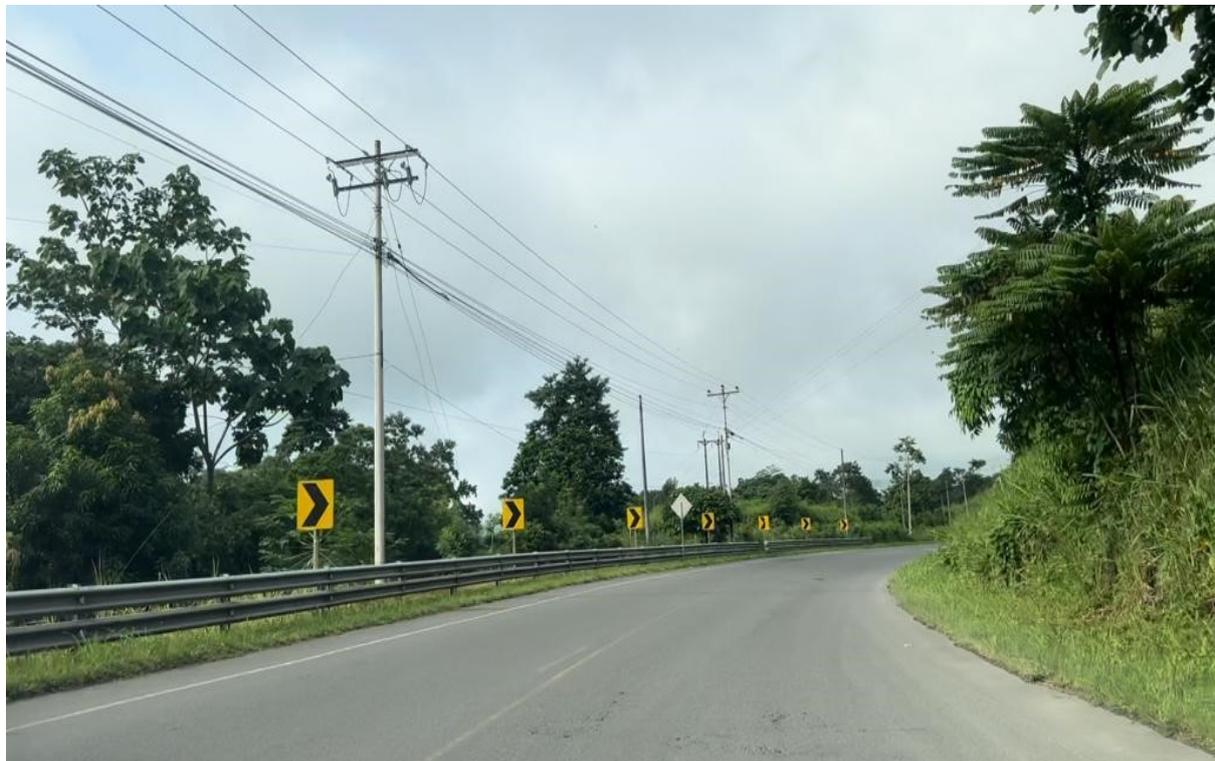
**Figura 37**

*Vía retorna a un carril de circulación*

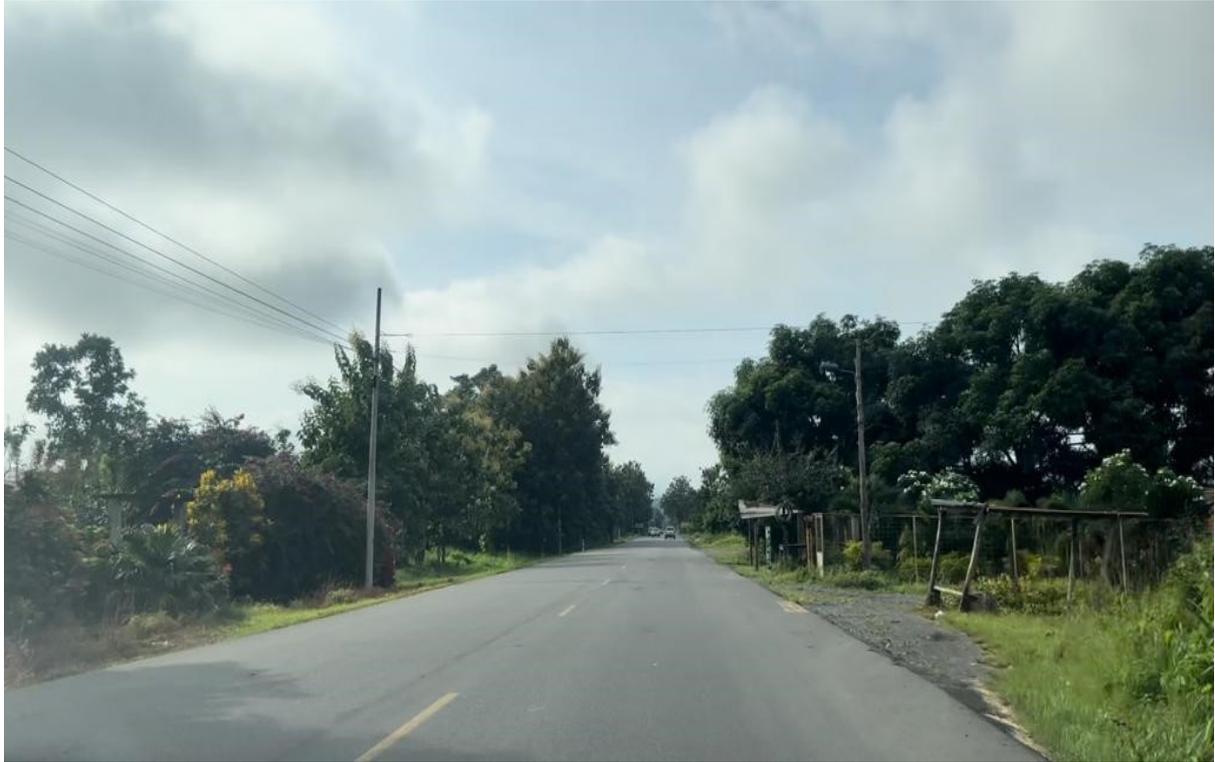
**Figura 39**

**Kilómetro 7+000 al 8+000.** Se evidencia el desgaste de la carpeta asfáltica y de la señalización horizontal, solamente es visible la línea amarilla de división de carriles. No se observan balizas, las tachas son escasas, las edificaciones y locales de ventas de productos agrícolas al costado de la vía continúan siendo una constante, y no se evidencia paraderos para vehículos de servicio público. La cobertura vegetal en ciertas partes del tramo se encuentra al filo de la vía, no se observa existencia de cunetas, no posee luminarias y es evidente la presencia de baches de gran tamaño.

*Presencia de locales de venta de productos agrícolas*

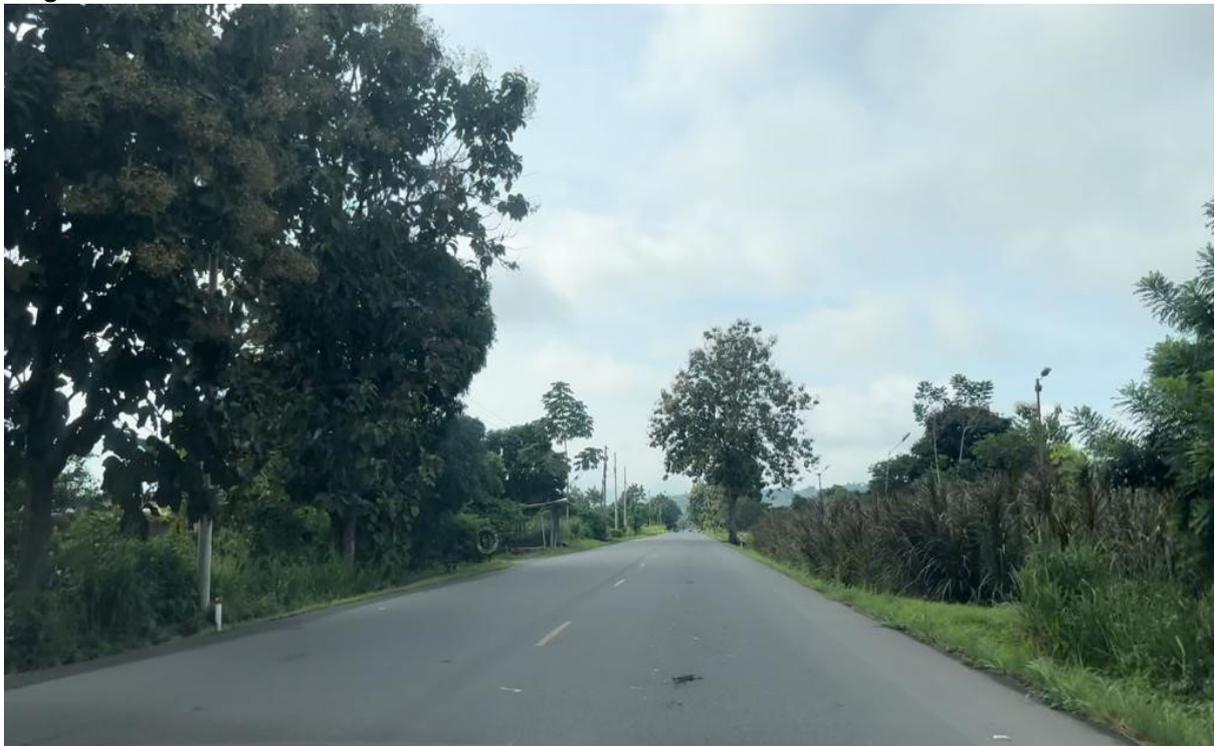
**Figura 40**

*Vegetación al costado de la vía*

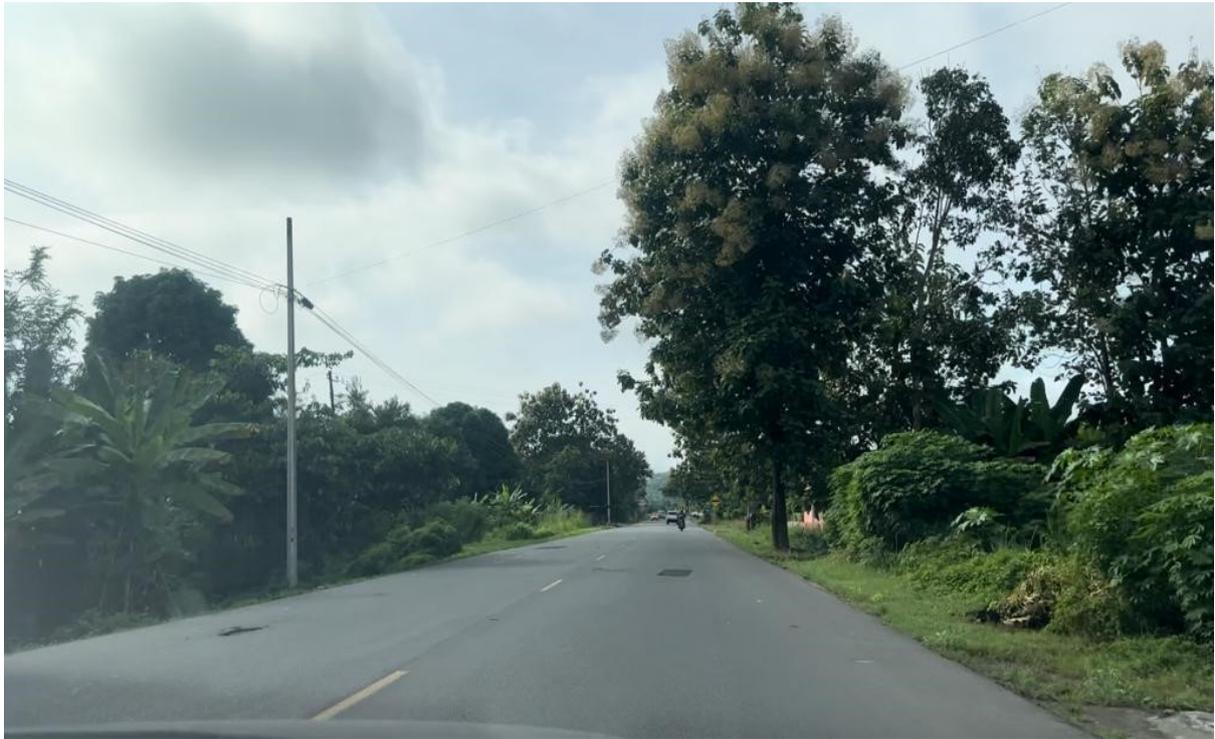
**Figura 42**

**Kilómetro 8+000 al 9+000.** No hay cunetas al costado de la calzada, y tampoco señalización horizontal a lado de la calzada. Las edificaciones que rodean la vía con una separación de 8 metros (desde la estructura hasta el borde de la calzada). La cobertura vegetal se encuentra al filo de la vía, los rompe velocidades desgastados antes del ingreso a una pequeña zona poblada, no existe un paradero para dejar y recoger pasajeros al haber una zona poblada, y no se evidencia iluminación en todo el tramo.

*Vegetación al costado de la vía*

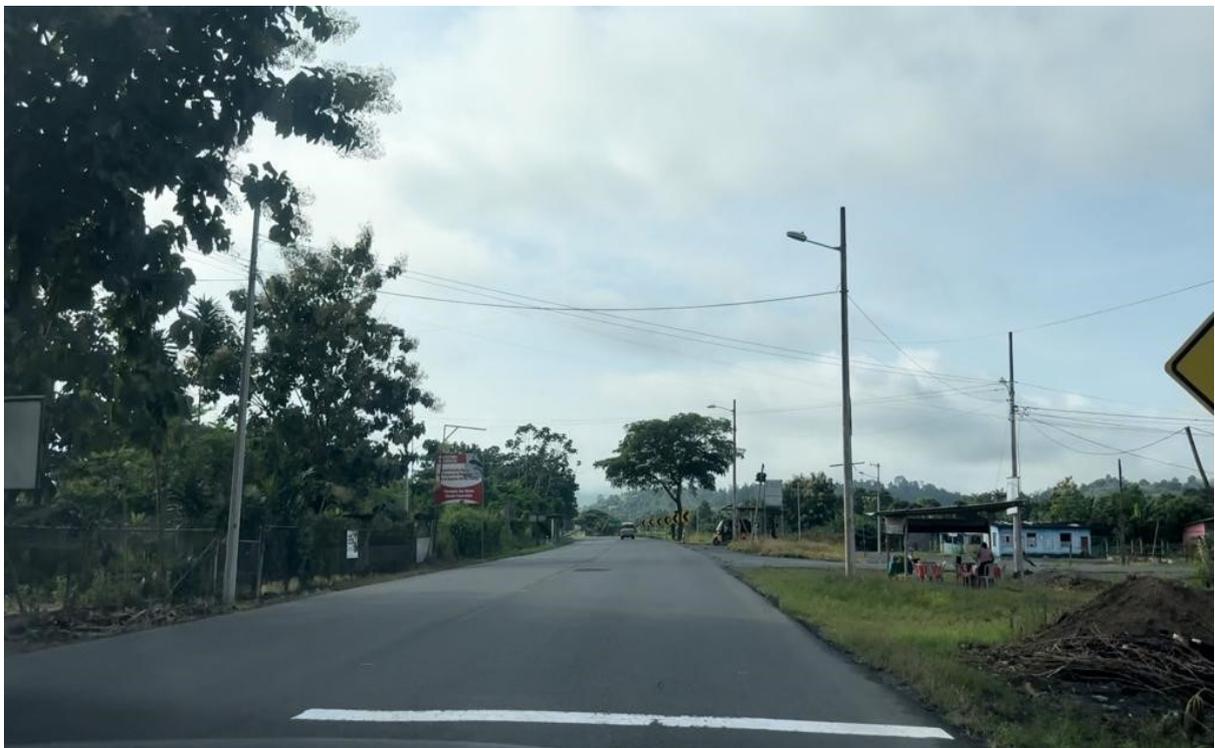
**Figura 43**

*Zona poblada*

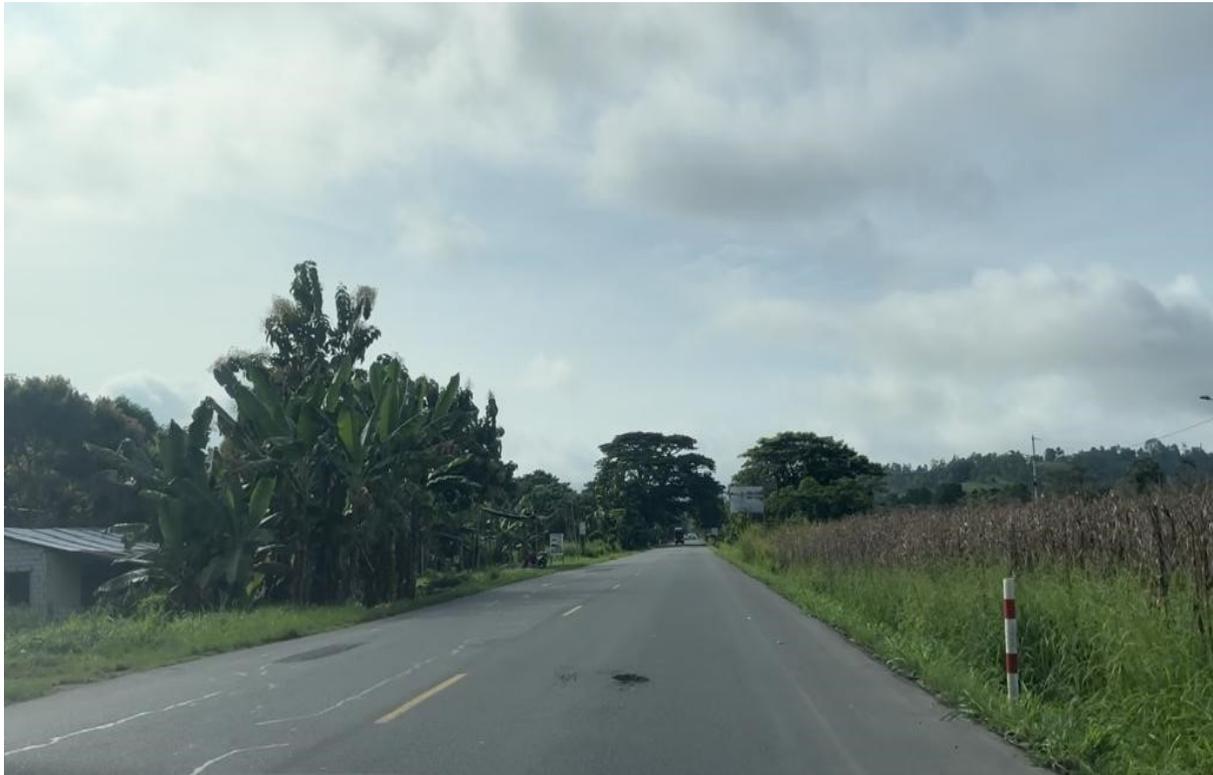
#### **Figura 44**

**Kilómetro 9+000 al 10+000.** Hay presencia de cultivos al filo de la calzada, edificaciones de hormigón y madera al filo de la calzada. El desgaste de la carpeta asfáltica sigue siendo una constante incluso en este tramo de la vía, no hay señalización horizontal. No se evidencia tachas, las balizas son muy escasas y no hay iluminación. Los radares están deteriorados, y no existen cunetas al costado de la calzada.

*Cultivos al costado de la vía*

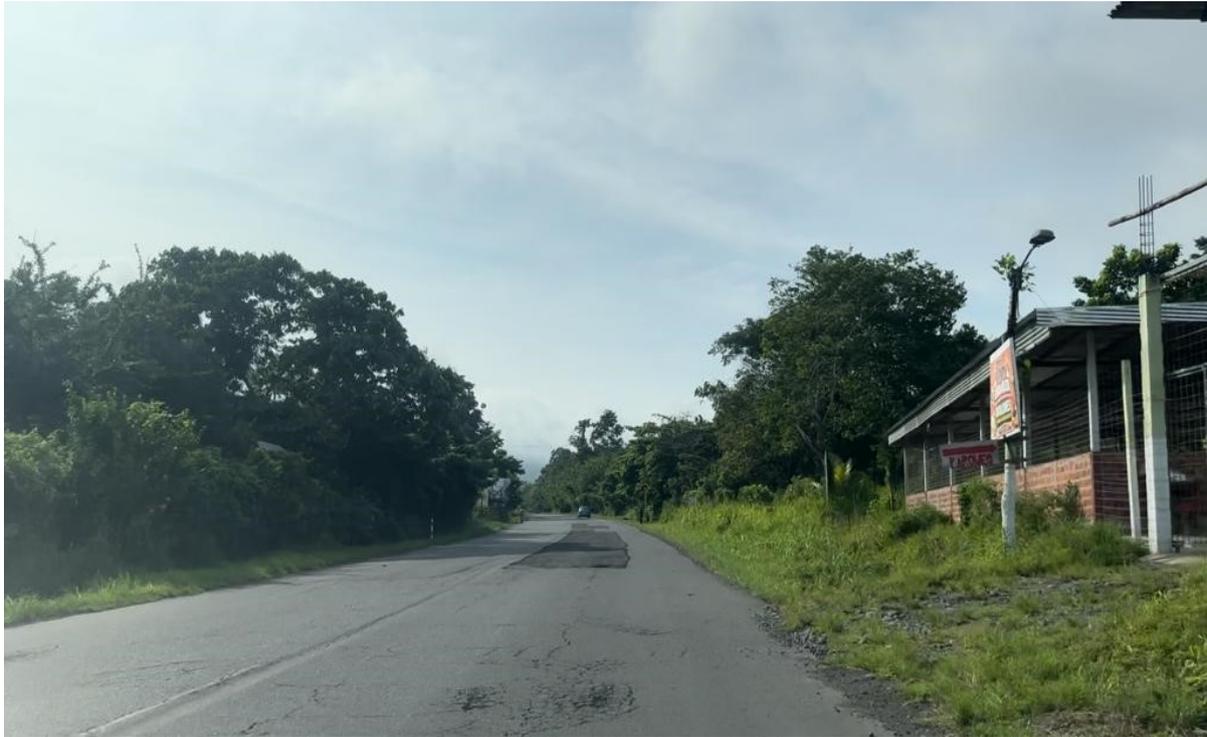
**Figura 48**

**Kilómetro 10+000 al 11+000.** Es más que evidente el deterioro de la carpeta asfáltica, de igual manera se percibe la cobertura vegetal al borde de la vía, y la carencia de cunetas. Se observan baches de gran magnitud, señalización horizontal está desgastada, la línea amarilla en unas partes del tramo es borrosa y la línea blanca existe solo en determinados sectores. La presencia de tachas y balizas es nula, la iluminación es inexistente, y las edificaciones de hormigón están al filo de la vía.

*Edificaciones al filo de la vía*

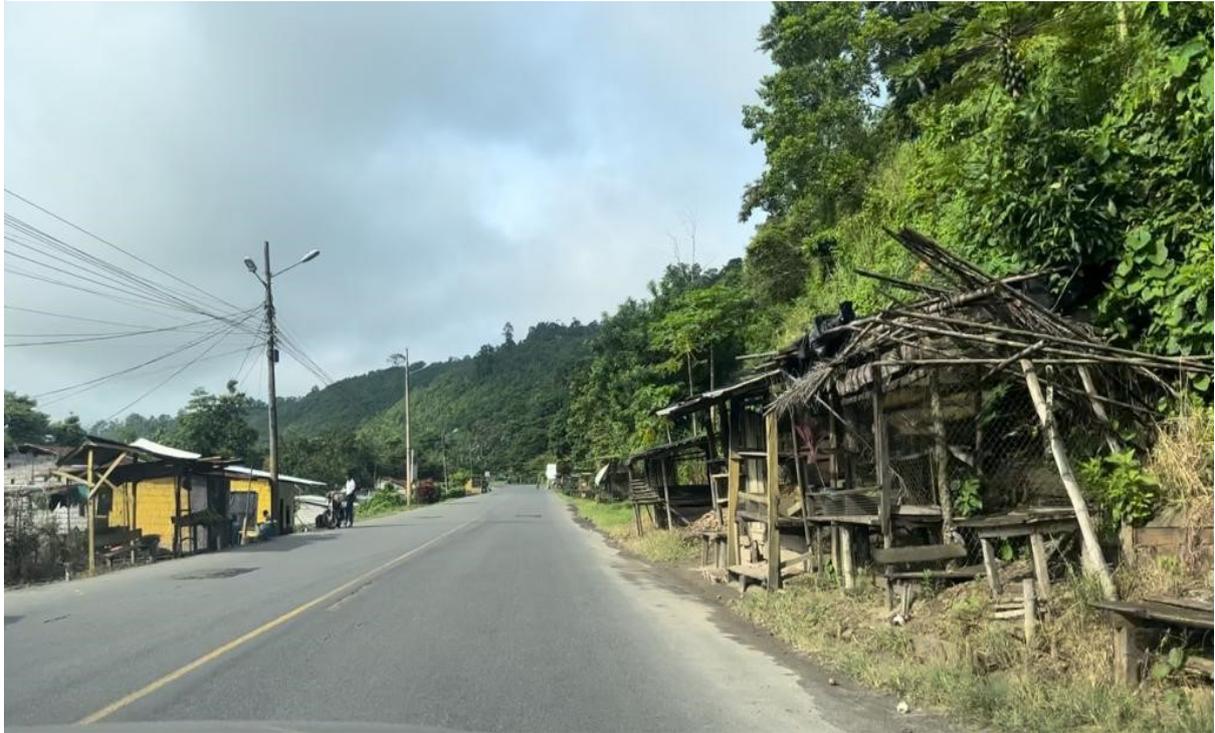
**Figura 51**

**Kilómetro 11+000 al 12+000.** Se contempla la presencia de señalización horizontal y de las cunetas al filo de la calzada, sin embargo, la cobertura vegetal cubre parte de la cuneta. El deterioro de la carpeta asfáltica es en menor proporción que en los tramos anteriores. Se percibe infraestructura de madera en los bordes de la vía y se presume son puestos de venta de productos. En el kilómetro 11+500 deja de haber la presencia de cunetas y se vuelve más constante las infraestructuras de madera y hormigón al filo de la calzada. La señalización horizontal posee desgaste en ciertos tramos, como el otros son imperceptible. Las estructuras de hormigón están al borde de la vía, haciendo que el uso que se les dé represente un alto nivel de inseguridad vial para los ocupantes. Además, no cuenta con tachas y las balizas son escasas.

*Infraestructura de madera*

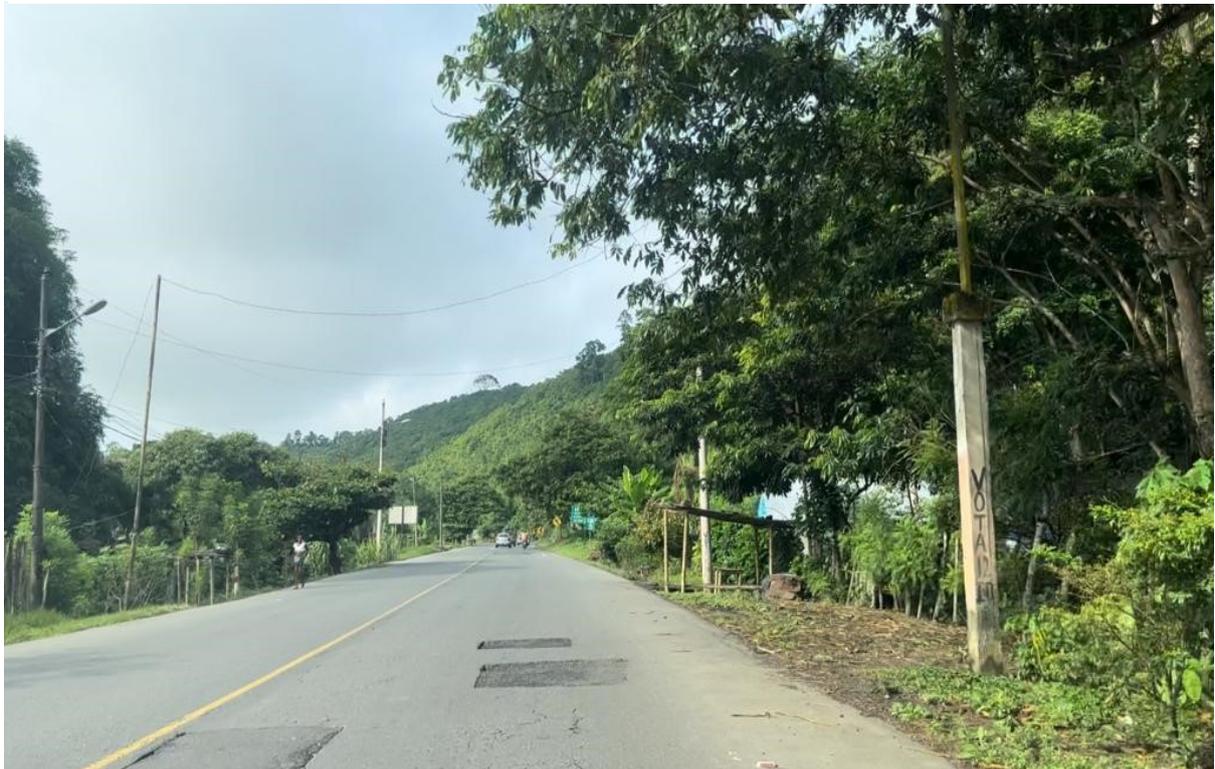
**Figura 52**

*Desgaste de la señalización horizontal e infraestructuras de hormigón al filo de la vía*

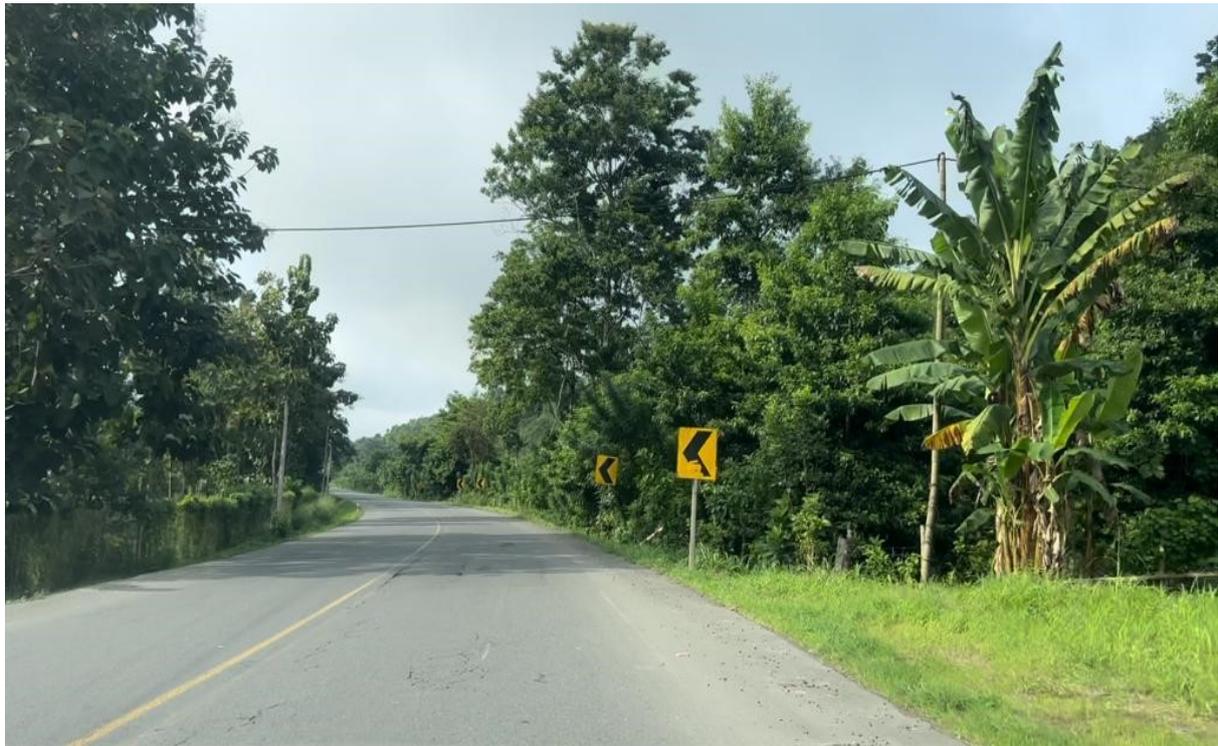
### Figura 54

**Kilómetro 12+000 al 13+000.** Señalización horizontal desgastada, en el caso de tacha no existen, se observa presencia de obstáculos al filo de la vía tales edificaciones de madera en mal estado, la vegetación arbustiva al filo de la calzada ya es constante, en cuanto a la señalización vertical la existen es obsoleta y las balizas con escasas, la cuneta se encuentra con gran cantidad de maleza, el desgaste de la carpeta asfáltica es muy notorio en este tramo, se evidencia presencia de baches los cuales no son de gran magnitud.

*Señalización vertical desgastada*

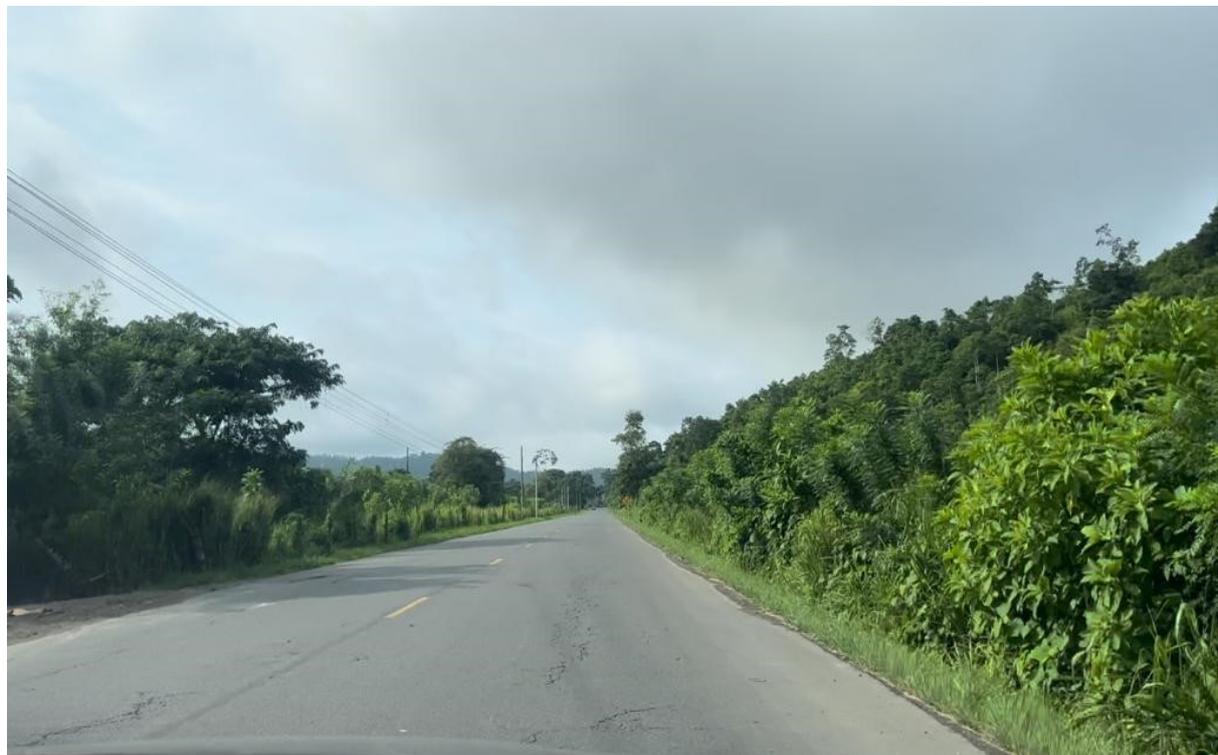
### Figura 55

*Vegetación arbustiva al filo de la calzada*

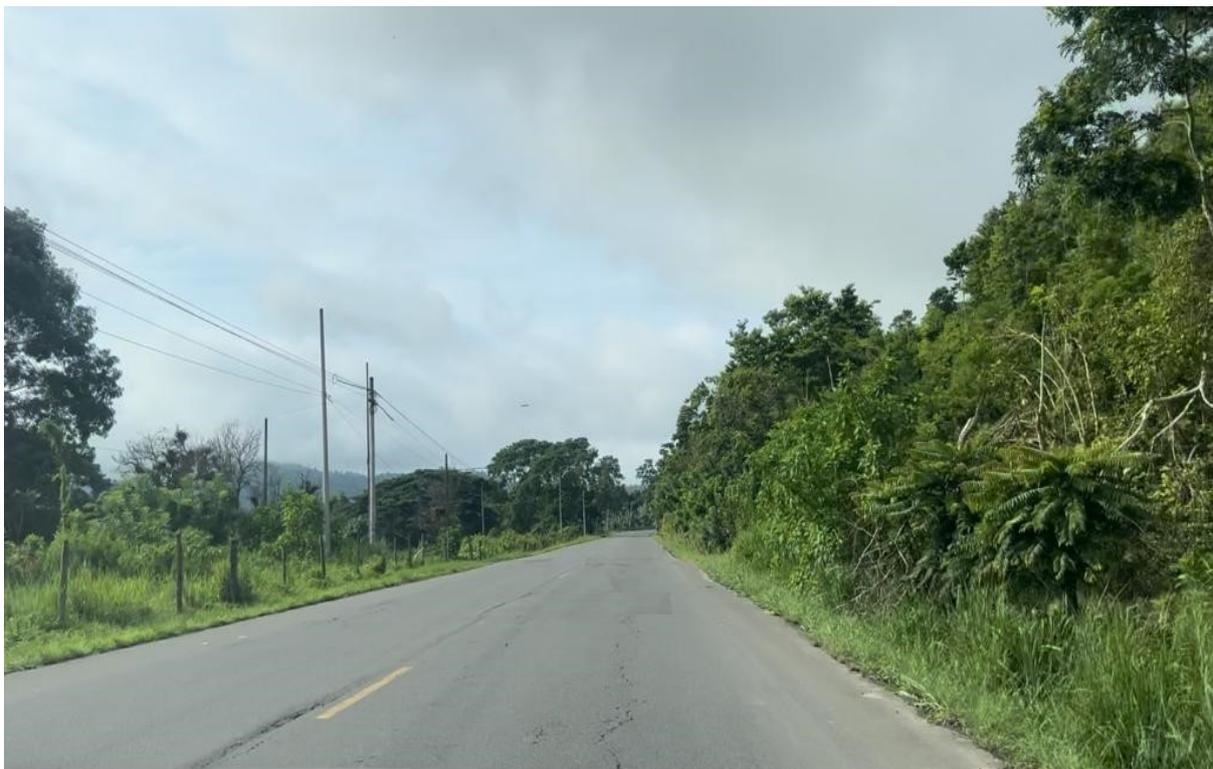
**Figura 56**

*Vegetación arbustiva al filo de la vía*
