**UNIVERSIDAD LAICA VICENTE ROCAFUERTE  
DE GUAYAQUIL**

**TRABAJO DE TITULACIÓN  
PREVIO A LA OBTENCIÓN DEL TÍTULO DE  
INGENIERO CIVIL**

**AUDITORÍA DE SEGURIDAD VIAL EN EL TRAMO SAN MATEO-  
CHINCA, DE LA VÍA E20 PROVINCIA DE ESMERALDAS**

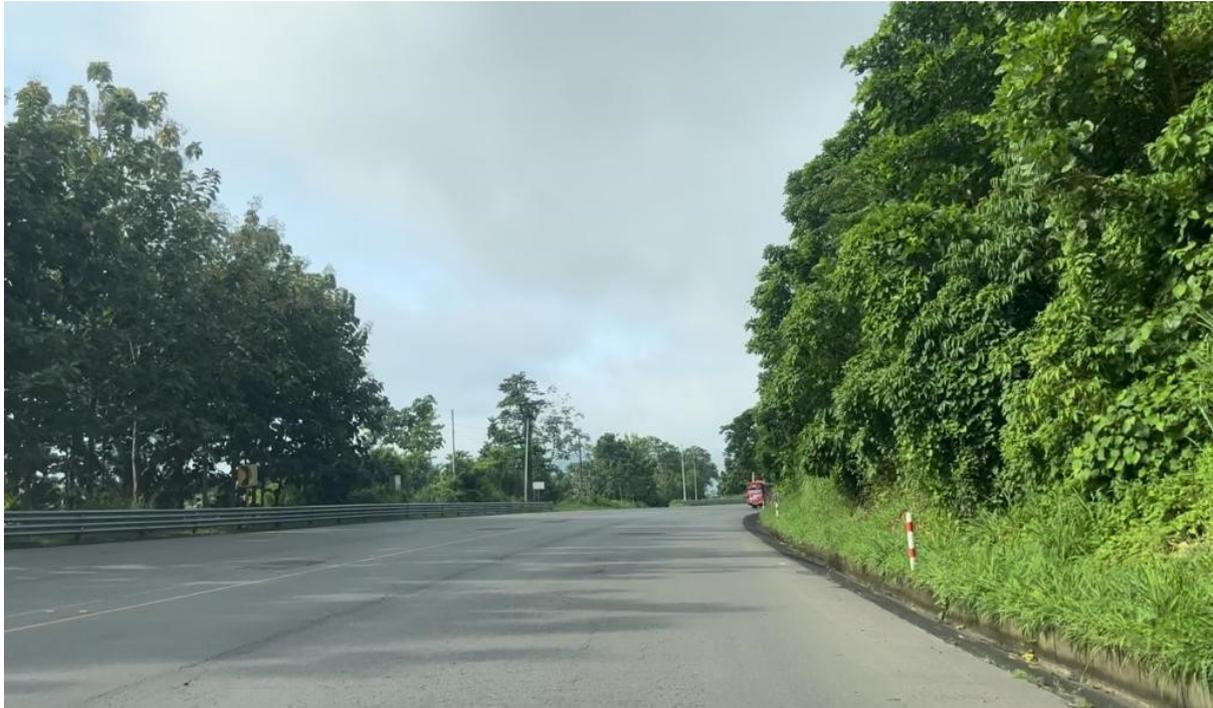
**Figura 57**

*Señalización horizontal desgastada*

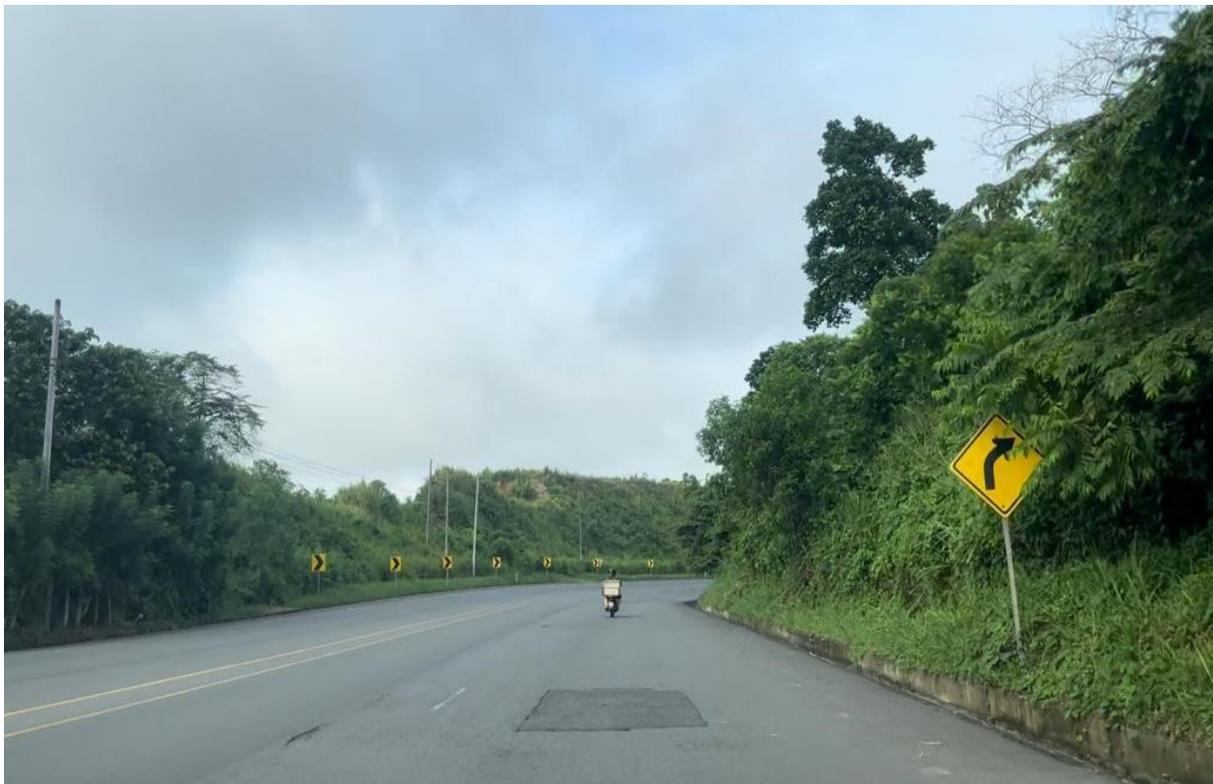
**Figura 58**

*Desgaste de la carpeta asfáltica*

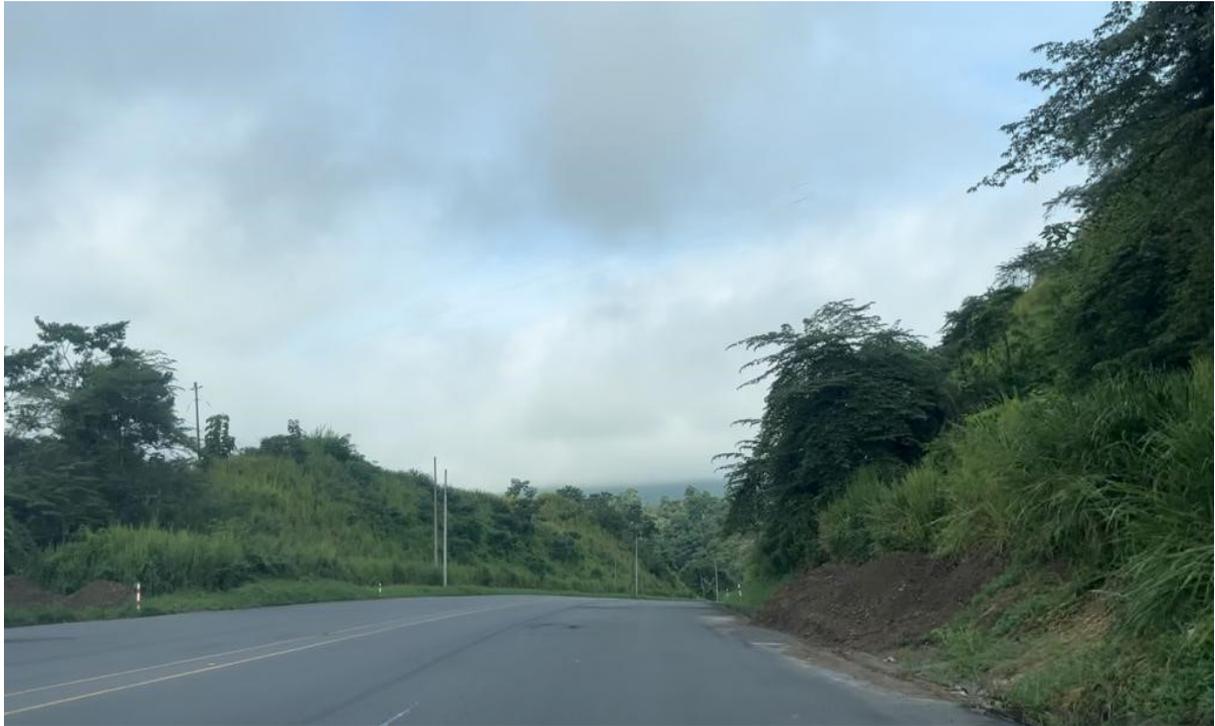
**Figura 60**

**Kilómetro 14+000 al 15+000.** La vía continúa siendo de dos carriles en el mismo sentido de circulación, la señalización horizontal es prácticamente nula en especial las líneas longitudinales que determinan los carriles, en este tramo el desgaste de la carpeta asfáltica es más notorios que en los anteriores, es evidente la presencia de cuneta a lo largo de la calzada, la vegetación arbustiva asociado con la presencia se escombros que se encuentran al filo de la vía y en algunos sectores está a punto de cubrir la cuneta.

*Vegetación arbustiva y escombros al filo de la calzada*

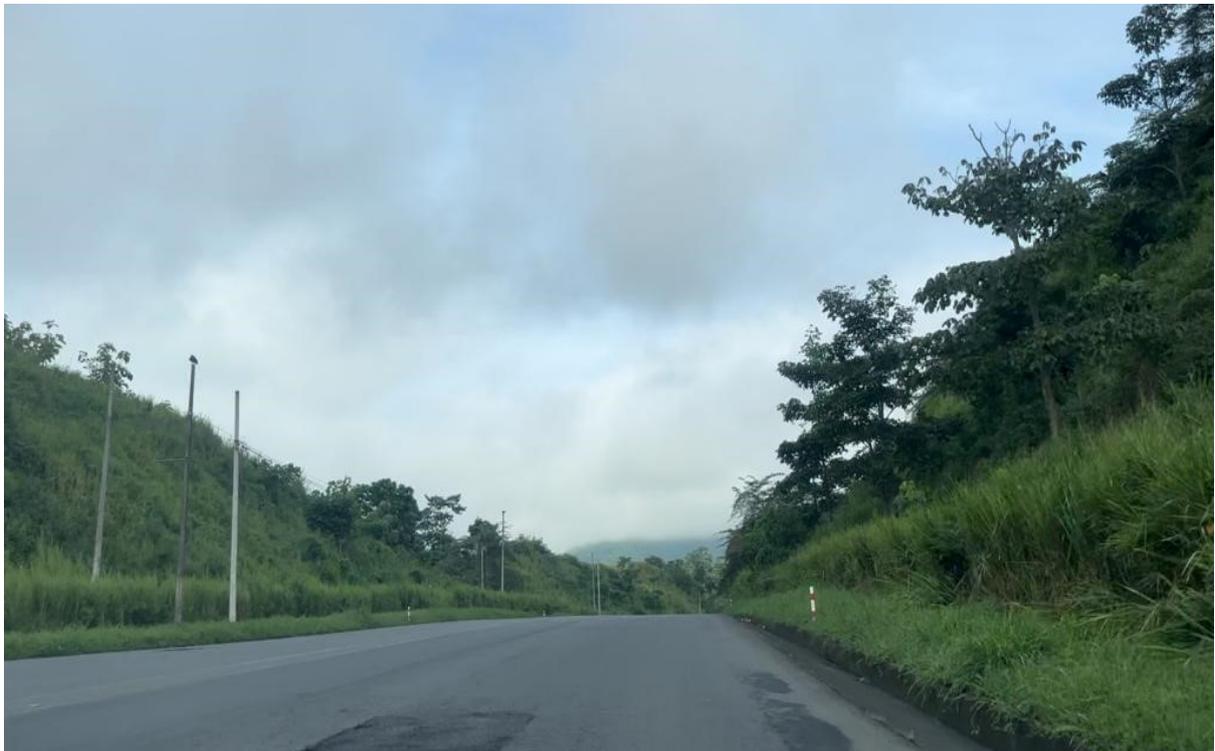
**Figura 61**

*Señalización horizontal nula*

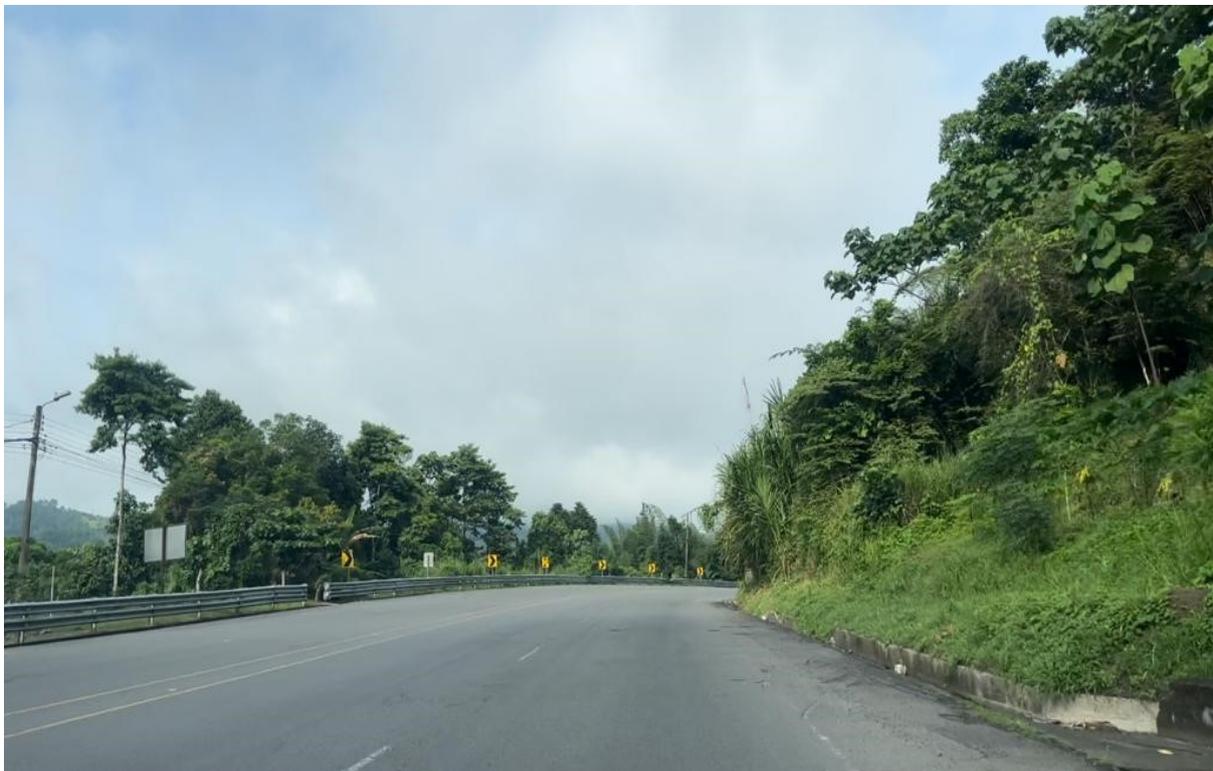
### **Figura 62**

**Kilómetro 15+000 al 16+000.** En este tramo sigue siendo evidente la presencia de vegetación arbustiva al filo de la calzada, incluso en algunos sectores se asocia con cultivos de maíz y caña. Se observan obstáculos tales como: edificaciones de madera que se presume sirven como puntos de venta de productos, la señalización vertical en algunos puntos esta desgastada, no se evidencia presencia de balizas, en cuanto a la señalización horizontal las líneas longitudinales que determinan los carriles son borrosas y en otros sectores no existe y no se observa la presencia de tachas a lo largo del tramo.

*Vegetación arbustiva al filo de la calzada*

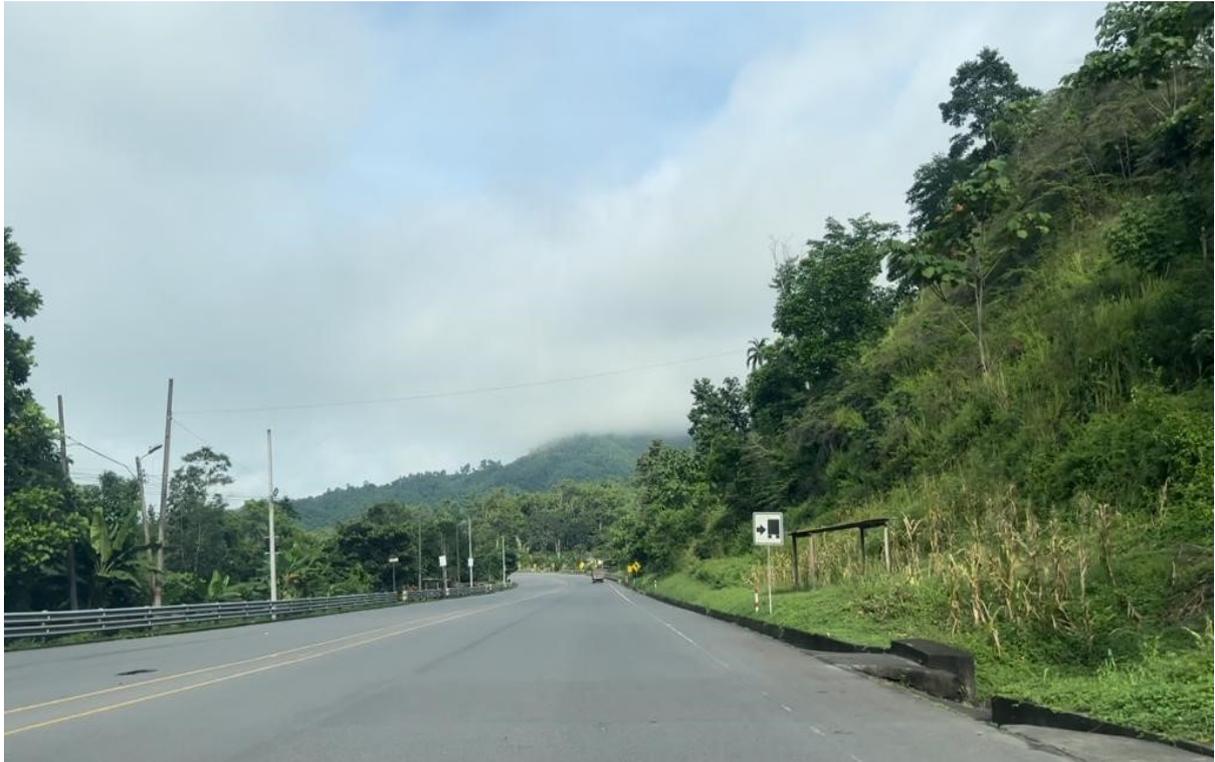
**Figura 63**

*Cultivos al filo de la vía*

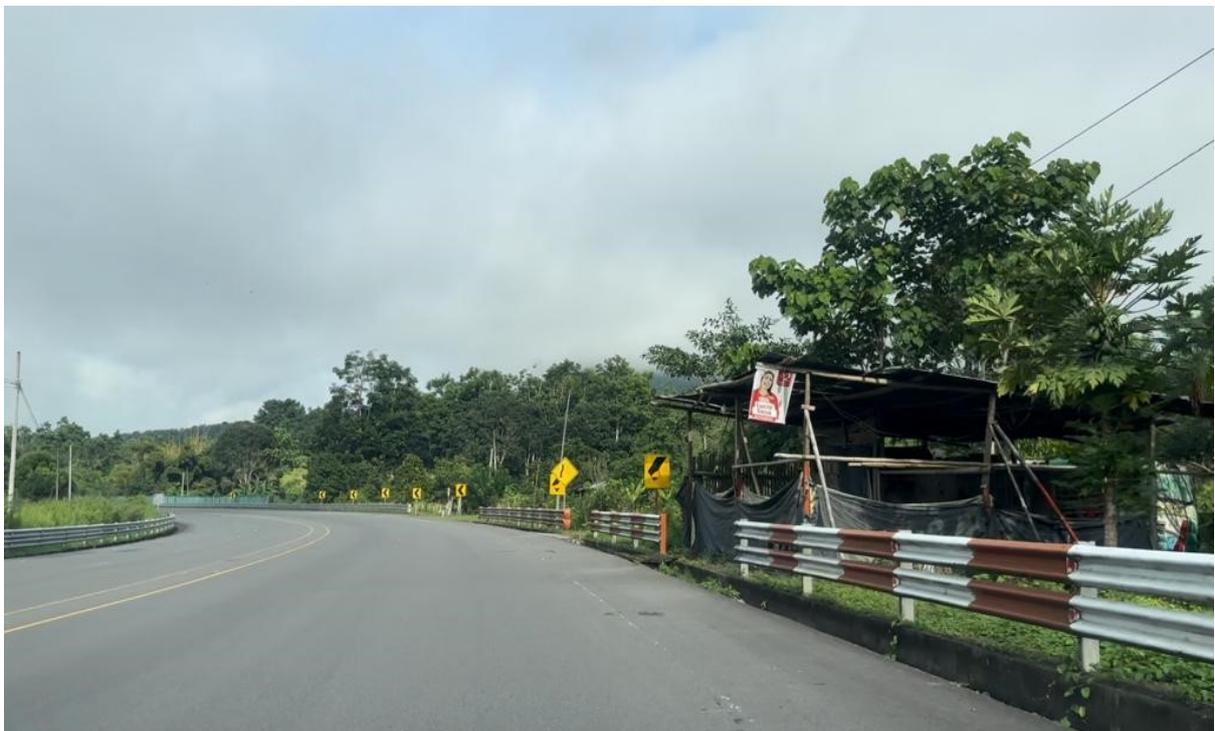
**Figura 64**

*Edificaciones de madera*

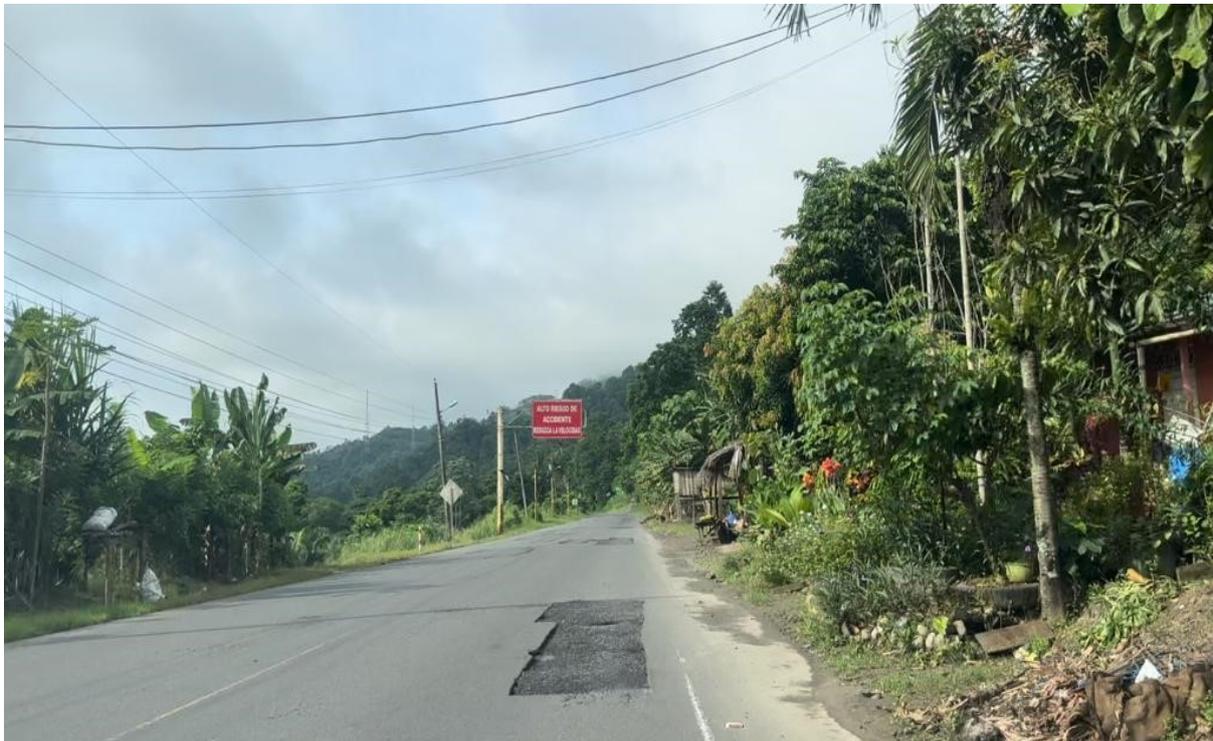
### **Figura 65**

**Kilómetro 16+000 al 17+000.** Este tramo la vía vuelve a tener un solo carril de circulación, se evidencia que el desgaste de la carpeta asfáltica es excesivo. Con respecto a la señalización horizontal su existencia es nula en cuanto a las líneas longitudinales que determinan los carriles como la presencia de tachas. No cunetas a lo largo del subtramo 16+000 al 17+000. Existen bifurcaciones las cuales tampoco poseen la señalización respectiva. Se observa la presencia de muchas edificaciones de hormigón al filo de la calzada, la vegetación arbustiva al filo de la vía es una constante. En cuanto a señalización vertical existen delineadores de curva horizontal, no se aprecia balizas a lo largo del tramo.

*Desgaste de la carpeta asfáltica*

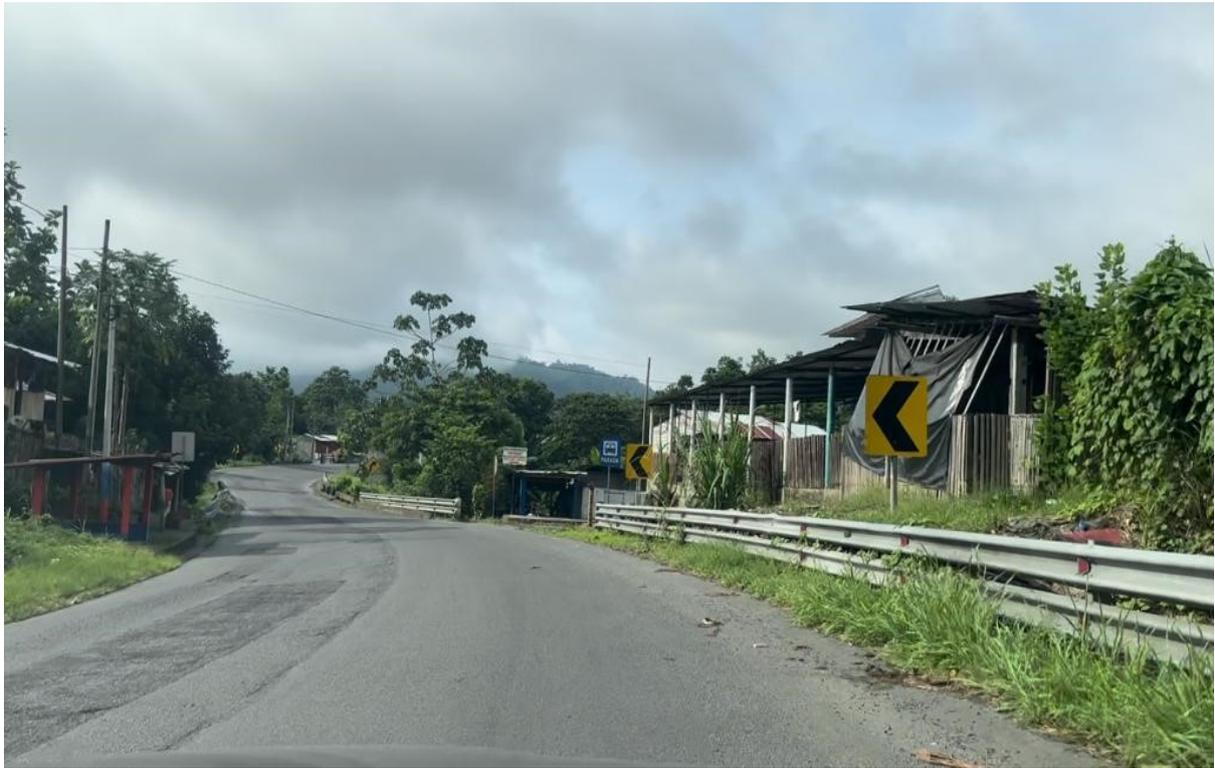
**Figura 66**

*Edificaciones al filo de la vía*

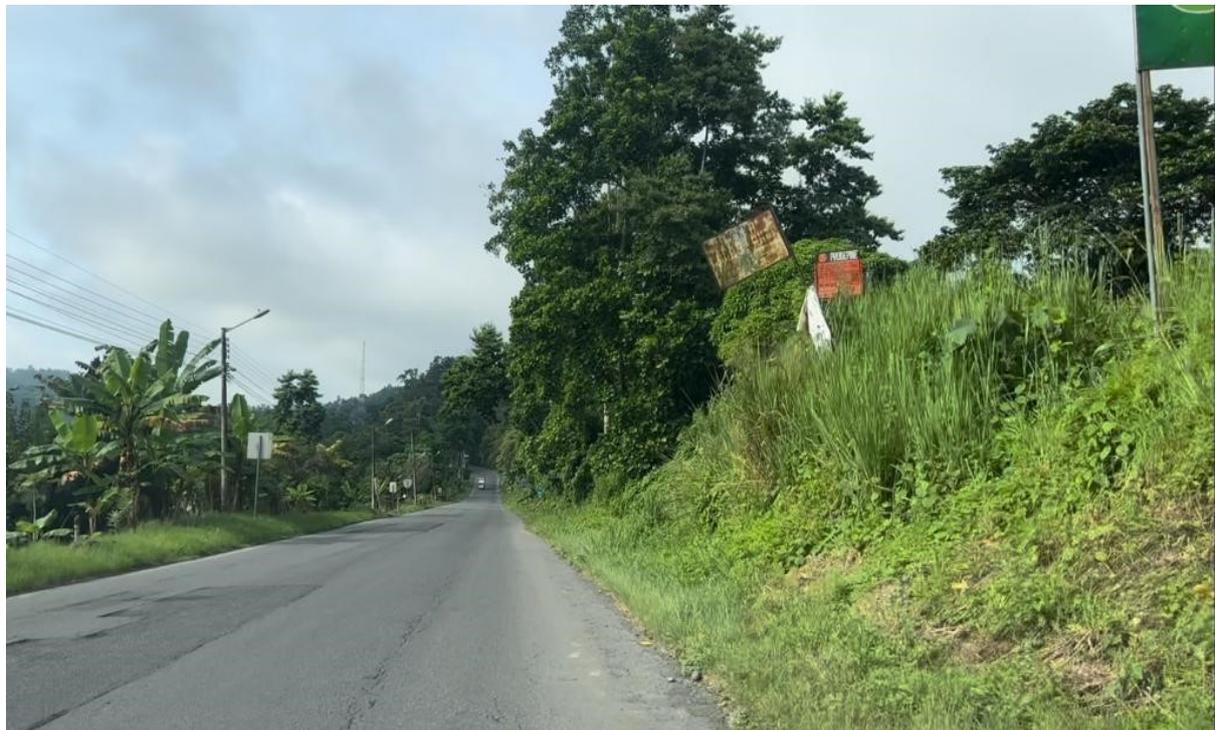
**Figura 67**

*Vegetación arbustiva al filo de la calzada*

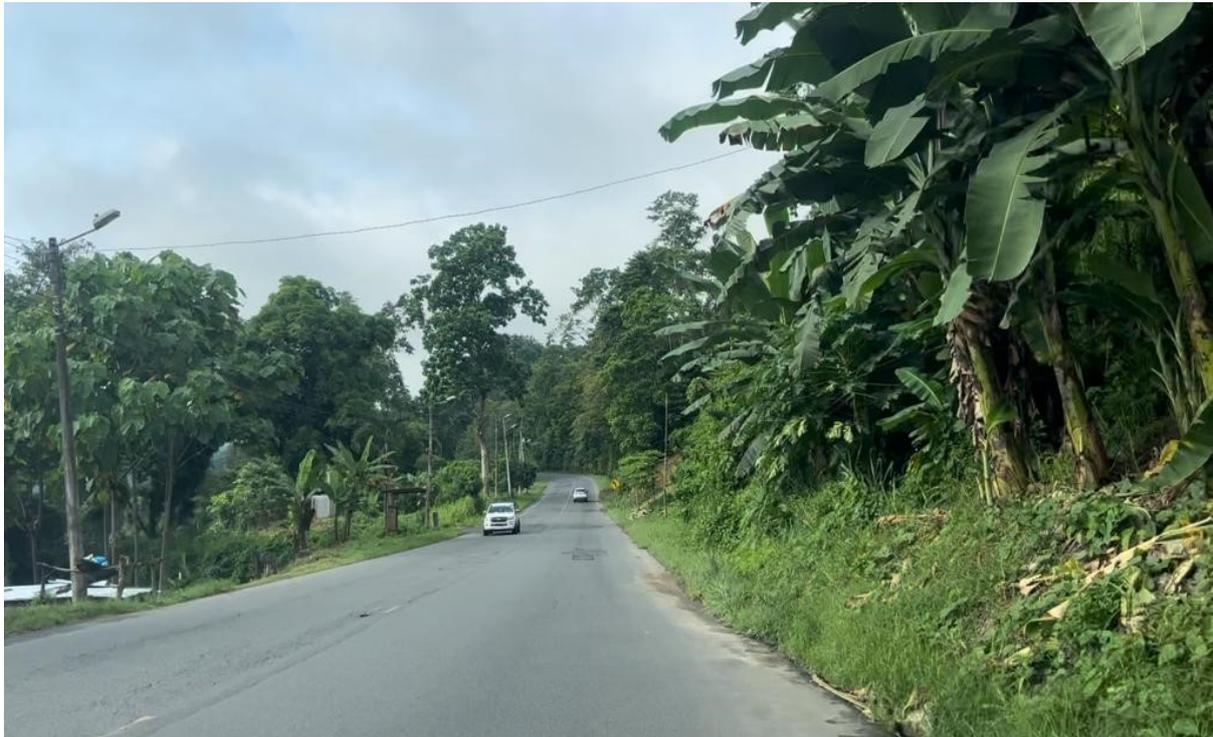
**Figura 69**

**Kilómetro 17+000 al 18+000.** Este tramo es caracterizado por la cobertura vegetal al filo de la calzada, se puede observar que hay presencia de cunetas en todo el sub- tramo 17+000 al 18+000, sin embargo, estas se encuentran cubiertas por vegetación arbustiva y escombros. En cuanto a la señalización horizontal, la línea longitudinal de separación de carril en sentido opuesto no existe, en cambio la línea de borde color blanca esta desgastada, los delineadores de curva horizontal son escaso y la ausencia de balizas es una constante. No se evidencia la presencia de tachas en la señalización vertical. Tiene poco desgaste en su carpeta asfáltica.

*Vegetación arbustiva al filo de la calzada*

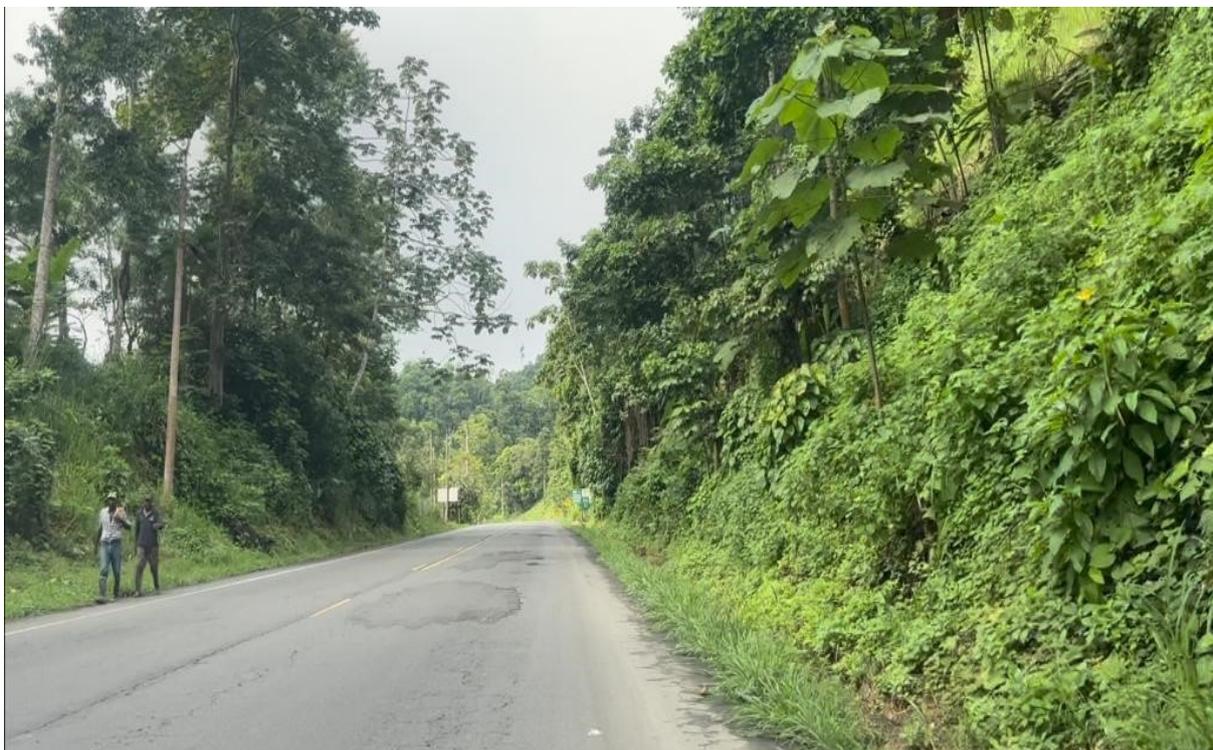
**Figura 70**

*Cuneta cubierta por cobertura vegetal*

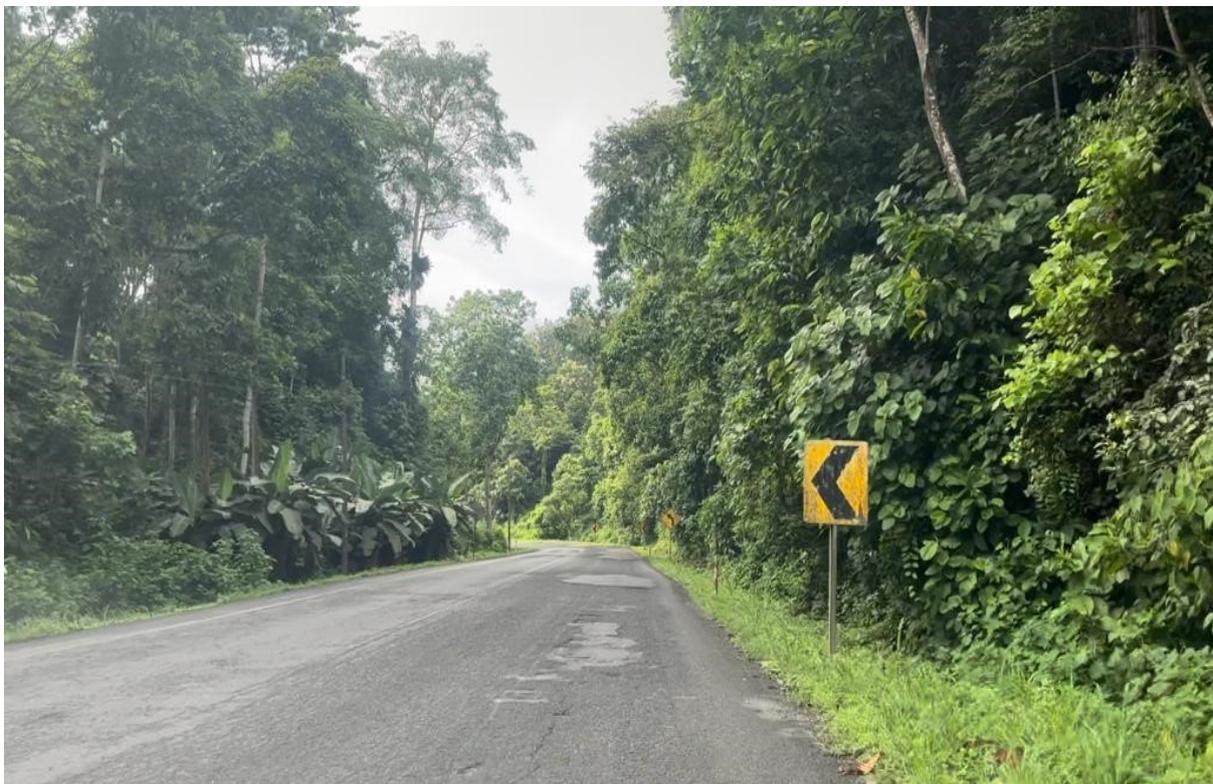
### **Figura 71**

**Kilómetro 18+000 al 19+000.** Podemos observar que el desgaste de la carpeta asfalta es excesivo, al igual que el tramo anterior la presencia de cuneta es evidente a lo largo del camino peor se encuentra cubierta por cobertura vegetal, la señalización horizontal tanto en la línea longitudinal de separación de carril de sentido opuesto, la línea de borde de color blanca y tachas no existen en este tramo, en cuanto a señalización vertical se pudo verificar que existen delineadores de curva horizontal, no existe la presencia de baliza.

*Desgaste de la carpeta asfáltica*

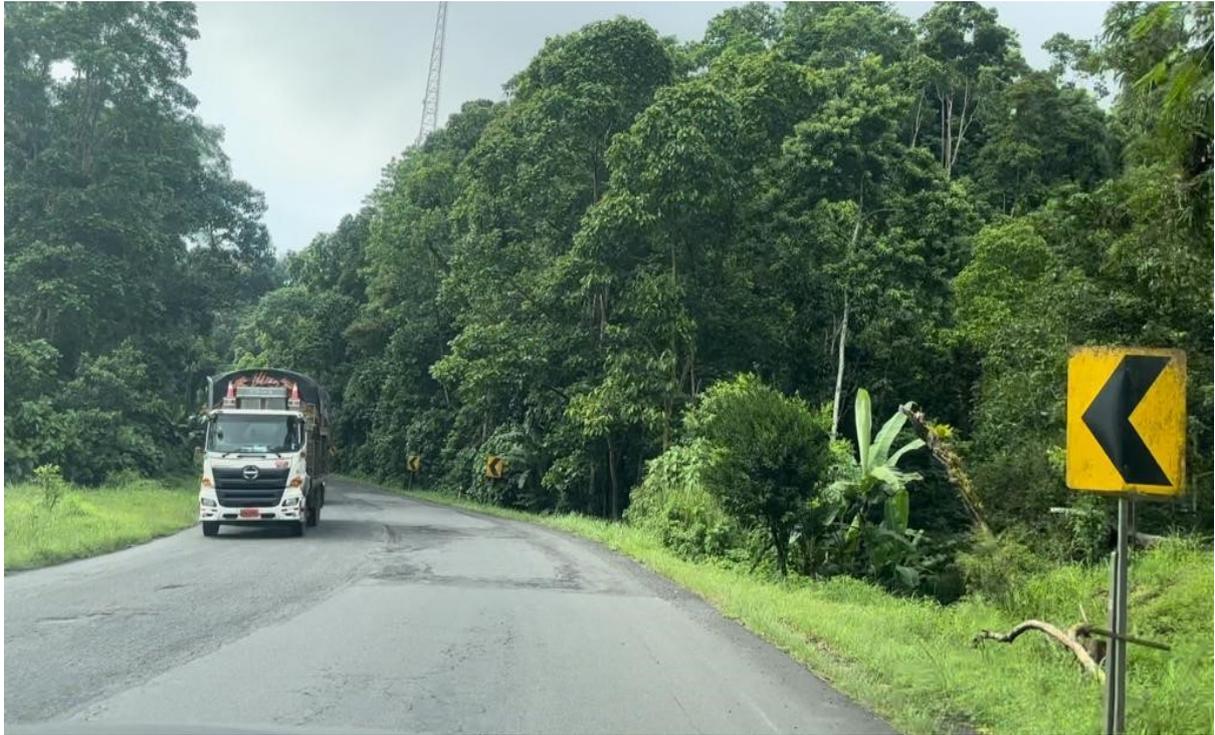
**Figura 72**

*Cobertura vegetal al filo de la vía*

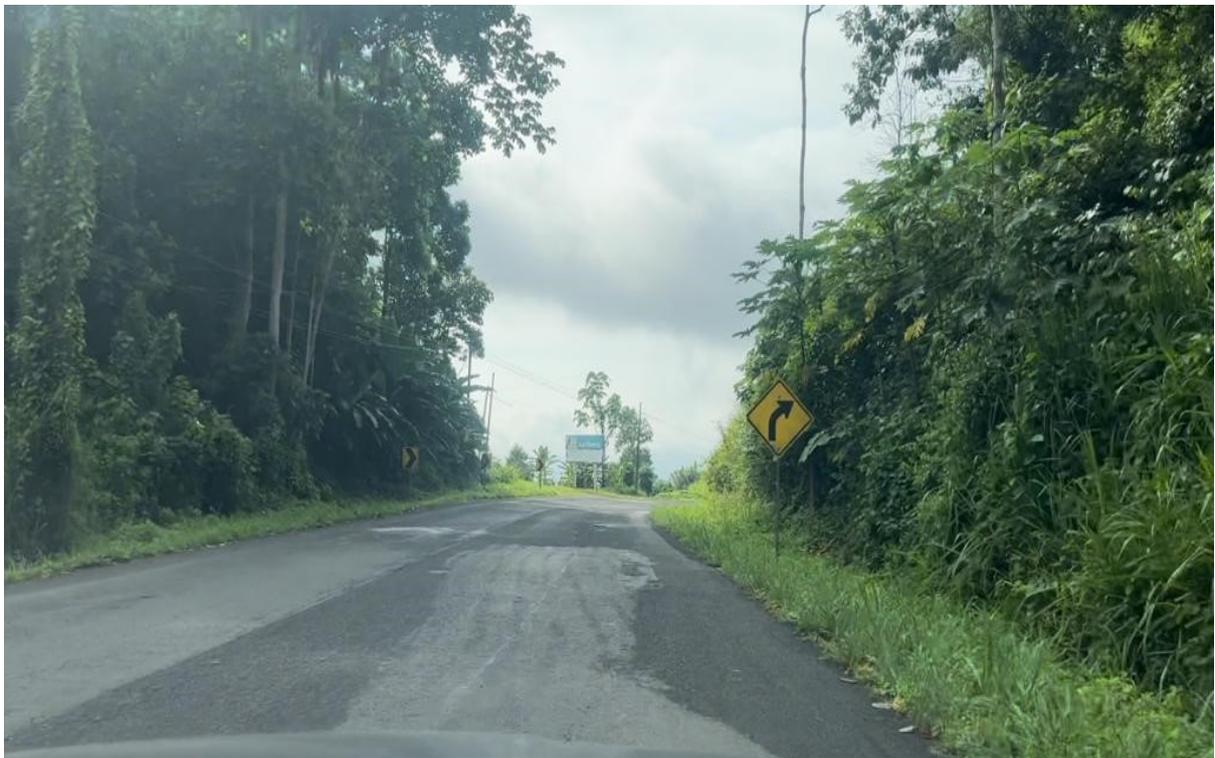
**Figura 73**

*No existe señalización horizontal*

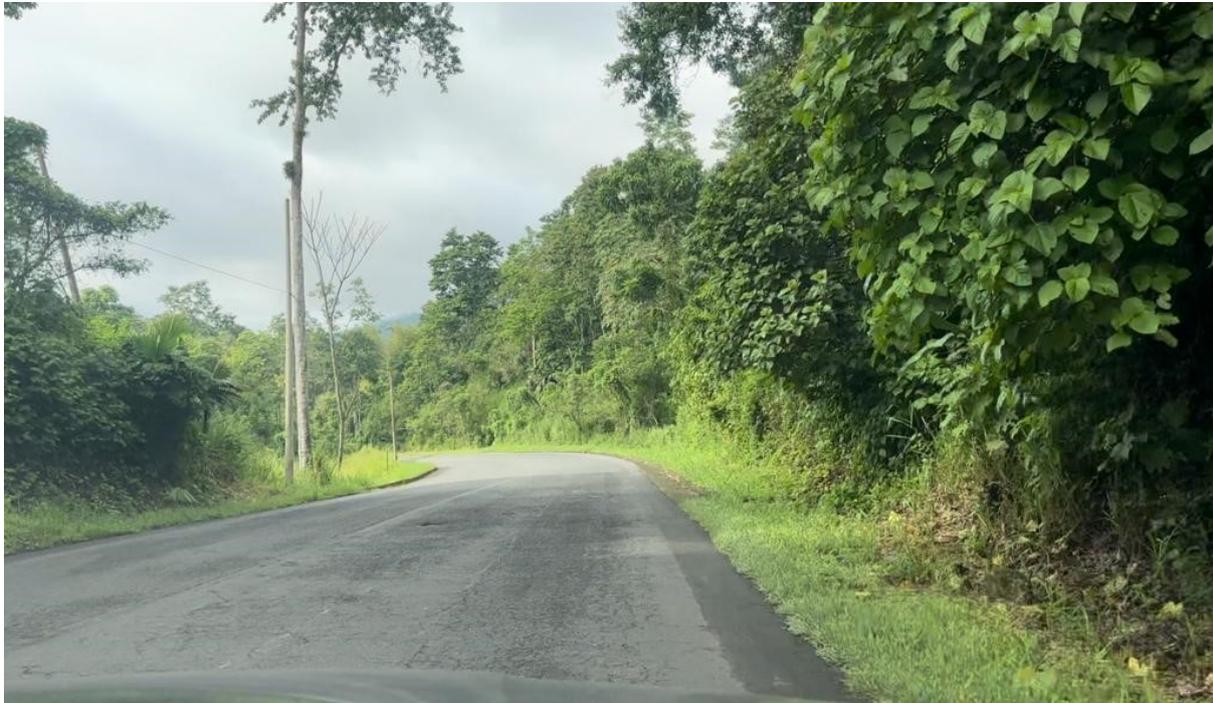
**Figura 75**

**Kilómetro 19+000 al 20+000.** Podemos observar que existe desgaste de la carpeta asfáltica, pero en menos proporción que el tramo anterior, la cuneta sigue cubierta por la cobertura vegetal y la vegetación arbustiva se encuentra al filo de la carpeta asfáltica a lo largo del tramo, al hablar de señalética horizontal es nula, no se evidencia línea longitudinal de separación de carril de sentido opuesto, la línea de borde de color blanca y tachas, en cuanto a señales verticales son escasas y la presencia de balizas es nula.

*Desgaste de la carpeta asfáltica*

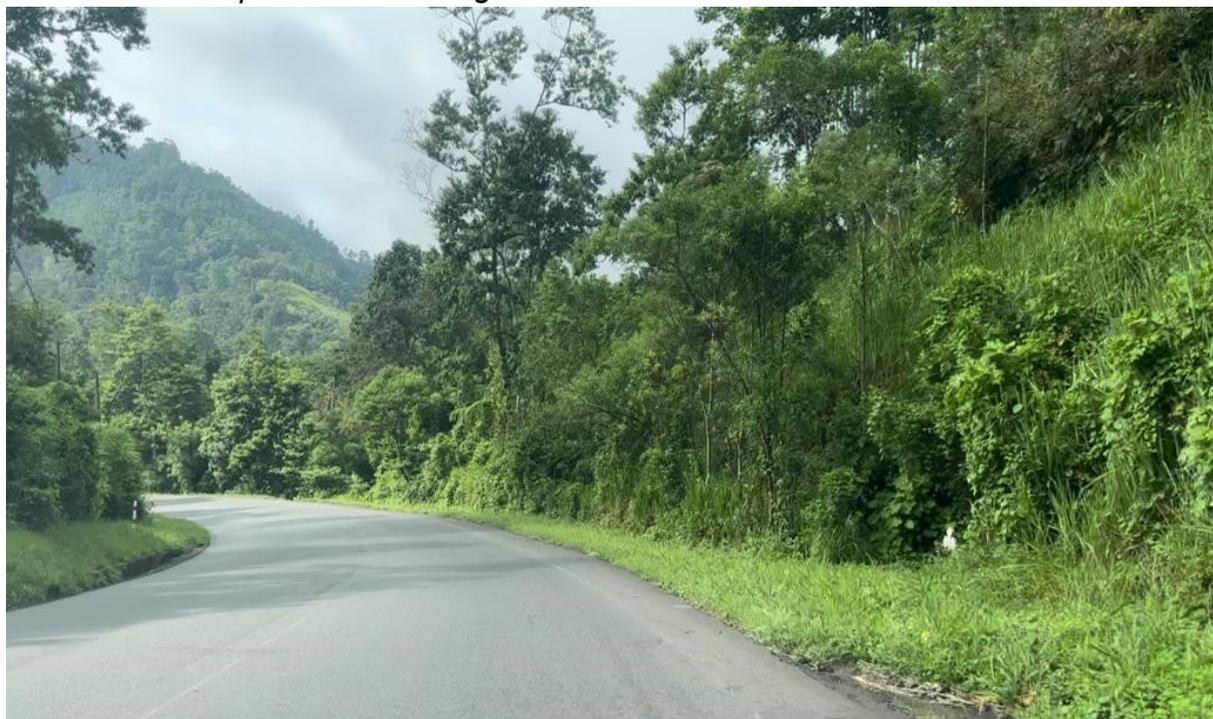
**Figura 76**

*Cuneta cubierta por cobertura vegetal*

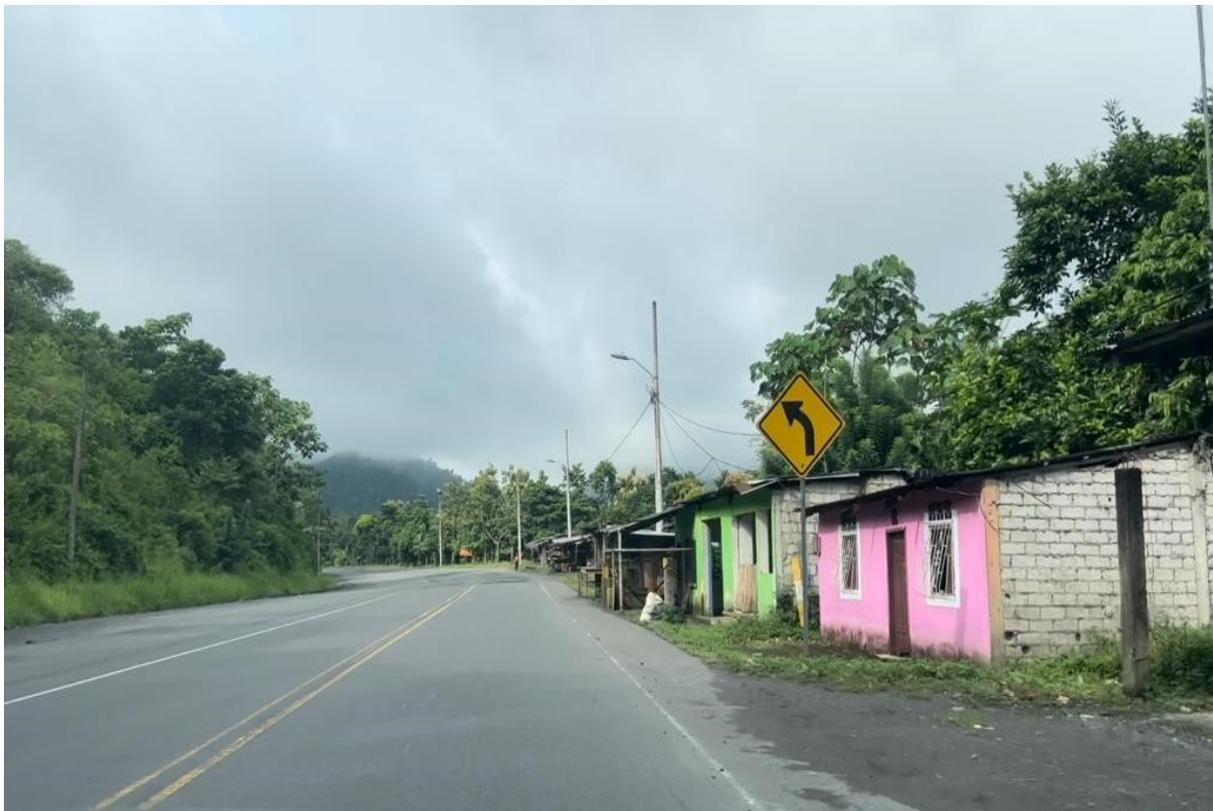
### **Figura 77**

**Kilómetro 20+000 al 21+000.** Al igual que en los tramos anteriores el desgaste de la carpeta asfáltica es muy notorio, existe mucha cobertura vegetal al filo de la vía a tal punto que en la mayoría del tramo cubre la cuneta, se observa muchas edificaciones de hormigón al filo de la vía, en cuanto a la señalización horizontal, la línea longitudinal de separación de carril de sentido opuesto se encuentra en buen estado mientras que la línea de borde de color blanco se encuentra desgastada en determinados sectores, no observamos presencia de tachas; al hablar de señalización vertical es muy escasa, se ve poca presencia de baliza.

*Edificaciones de hormigón al filo de la vía*

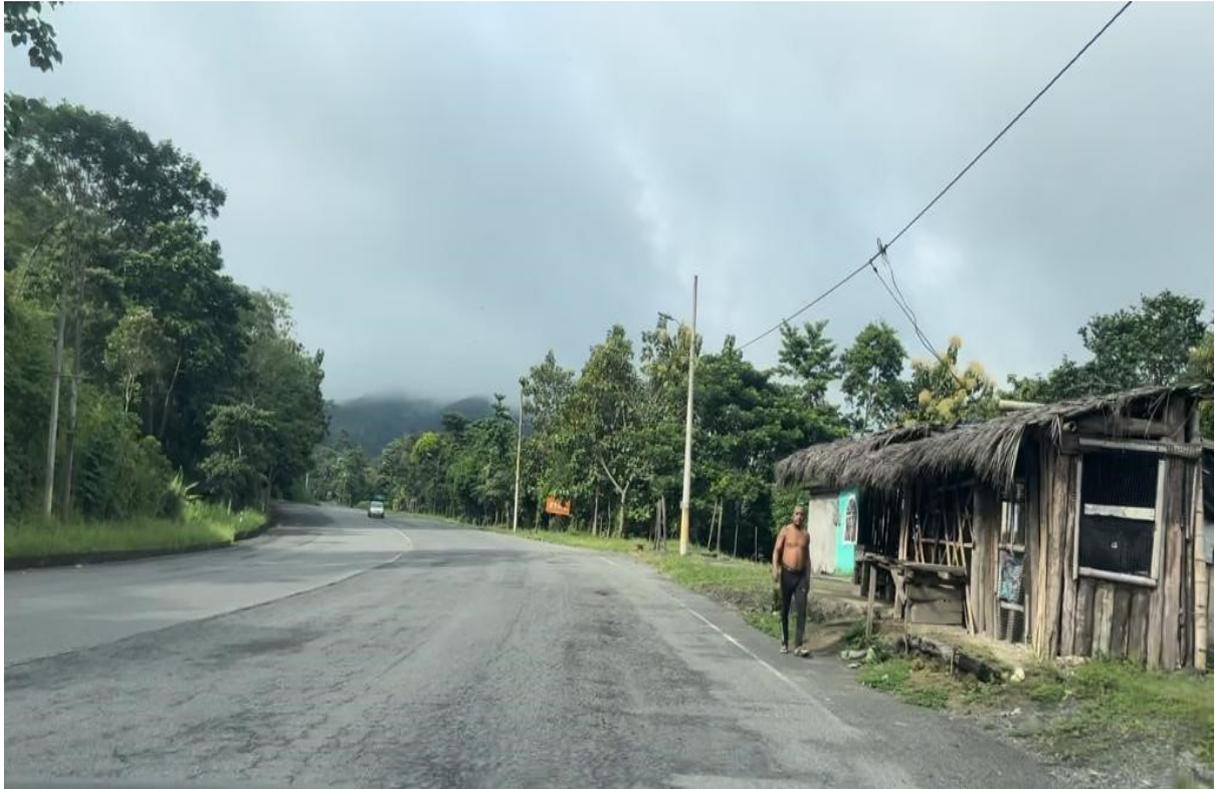
**Figura 78**

*Desgaste de la carpeta asfáltica*

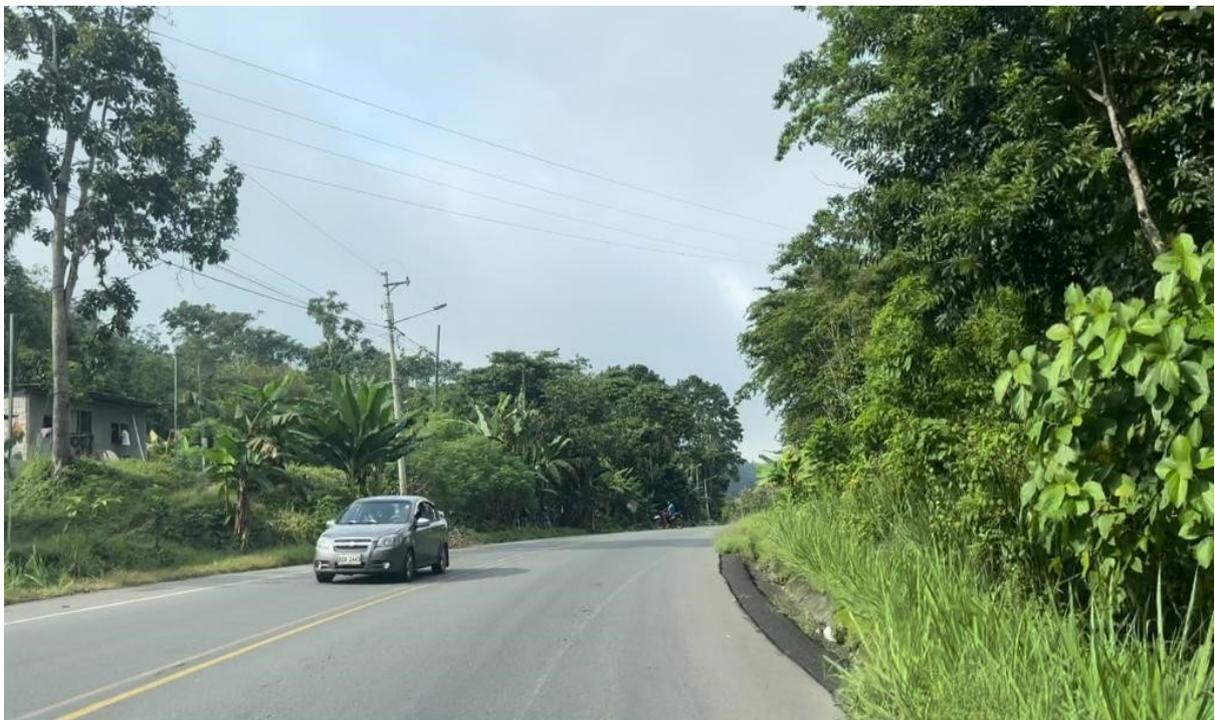
**Figura 79**

*Cobertura vegetal al filo de la vía*

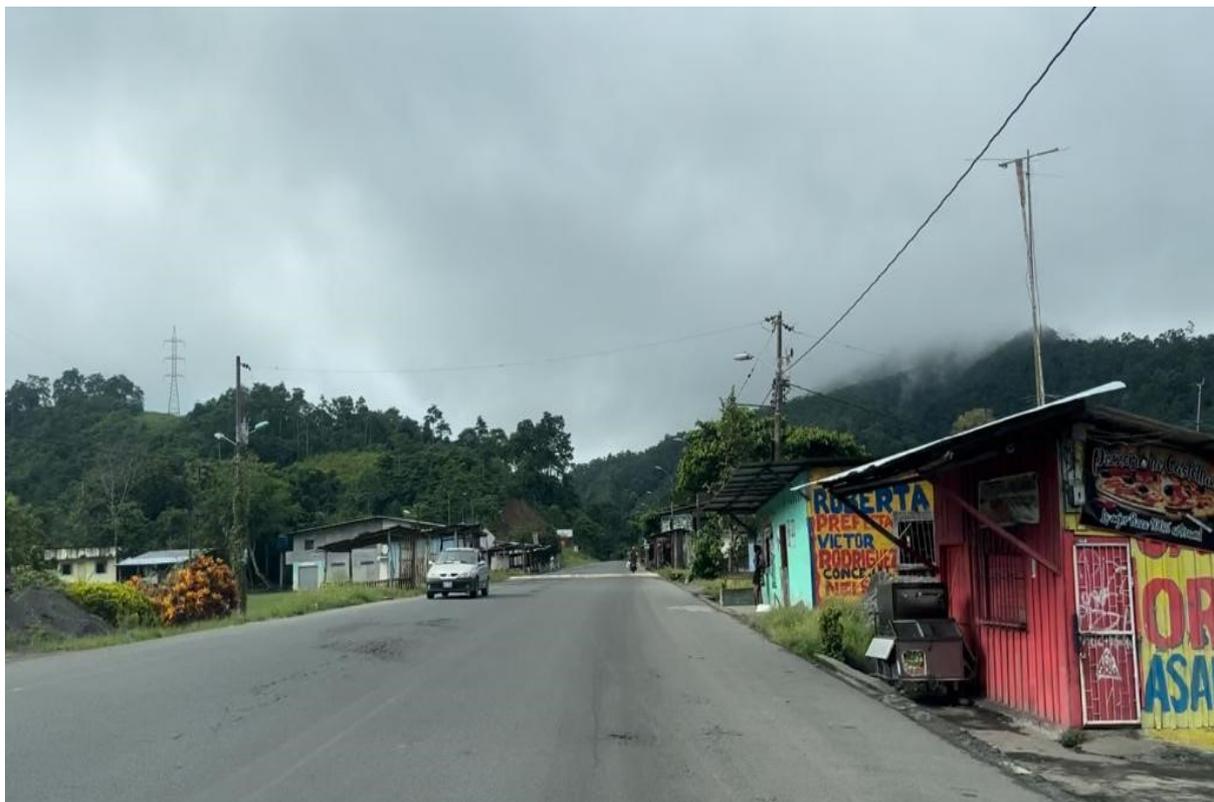
### **Figura 80**

**Kilómetro 21+000 al 22+000.** En este tramo al desgaste de la carpeta asfáltica toca sumarle la presencia de baches de gran magnitud, en cuanto a la señalización horizontal, la línea longitudinal de separación de carril de sentido opuesto y la línea de borde de color blanco solo son visibles en determinados sectores; al llegar al kilómetro 21+500 existe una zona poblada donde se observa que la zona no posee la señalética vertical necesaria que anticipe la aproximación a esta zona, los reductores de velocidad no son visibles, las edificaciones de hormigón y madera están al filo de la vía, la ser una zona poblada no se evidencia aceras, señales informativas de aviso de cruce de peatones, proximidad de centro educativo. Al terminar la zona poblada en la continuidad del tramo se observa que la cuneta está llena de cobertura vegetal.

*Zona poblada*

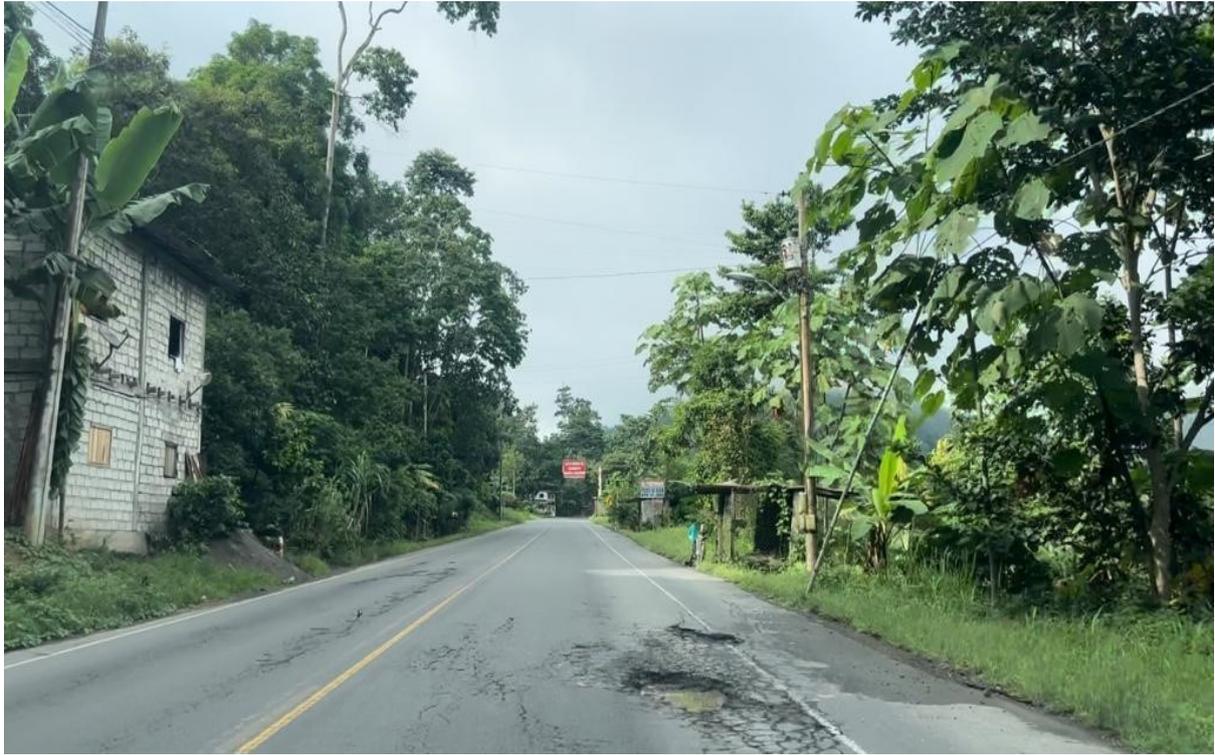
**Figura 81**

*Baches de gran magnitud*

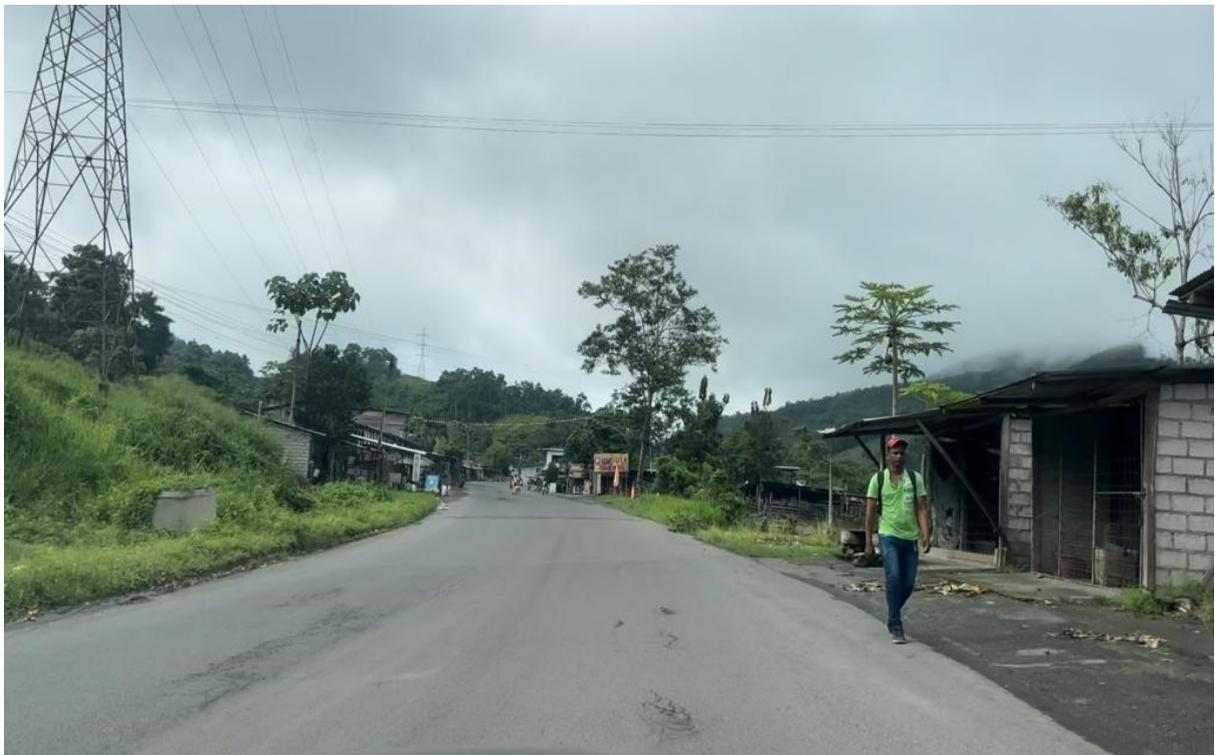
**Figura 82**

*Señalización horizontal nula*
