**UNIVERSIDAD LAICA VICENTE ROCAFUERTE  
DE GUAYAQUIL**

**TRABAJO DE TITULACIÓN  
PREVIO A LA OBTENCIÓN DEL TÍTULO DE  
INGENIERO CIVIL**

**AUDITORÍA DE SEGURIDAD VIAL EN EL TRAMO SAN MATEO-  
CHINCA, DE LA VÍA E20 PROVINCIA DE ESMERALDAS**

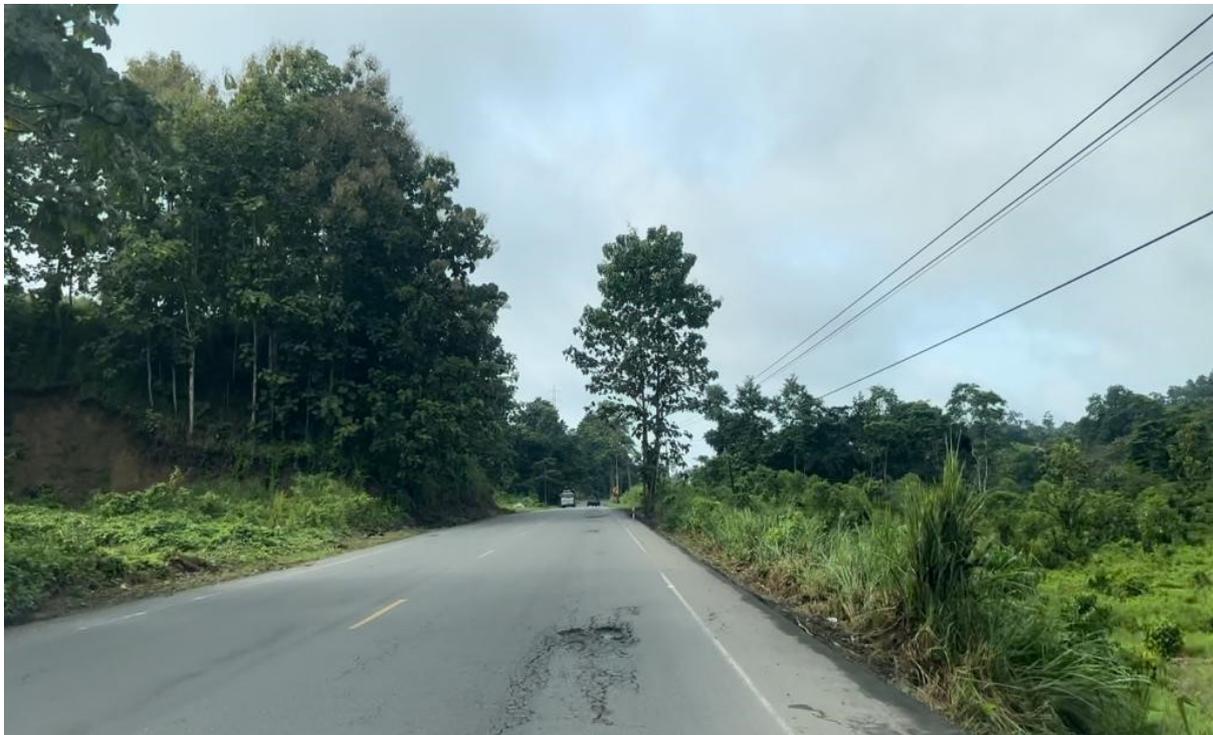
### **Figura 83**

**Kilómetro 22+000 al 23+000.** En este kilómetro se puede verificar que existe desgaste de la carpeta asfáltica asociada con baches de pequeña magnitud, la presencia de cobertura vegetal al filo de la vía ya es una constante, en la mayoría del tramo la cuneta se encuentra obstruida vegetación arbustiva, la señalización horizontal la línea longitudinal de separación de carril de sentido opuesto y la línea de borde de color blanco se encuentran borrosas en toda la longitud del tramo, no existen tachas en la carpeta asfáltica, en función de las señales horizontales, la presencia de baliza es escasa y los delineadores de curva horizontal no existen.

*Desgaste de la carpeta asfáltica con baches de pequeña magnitud*

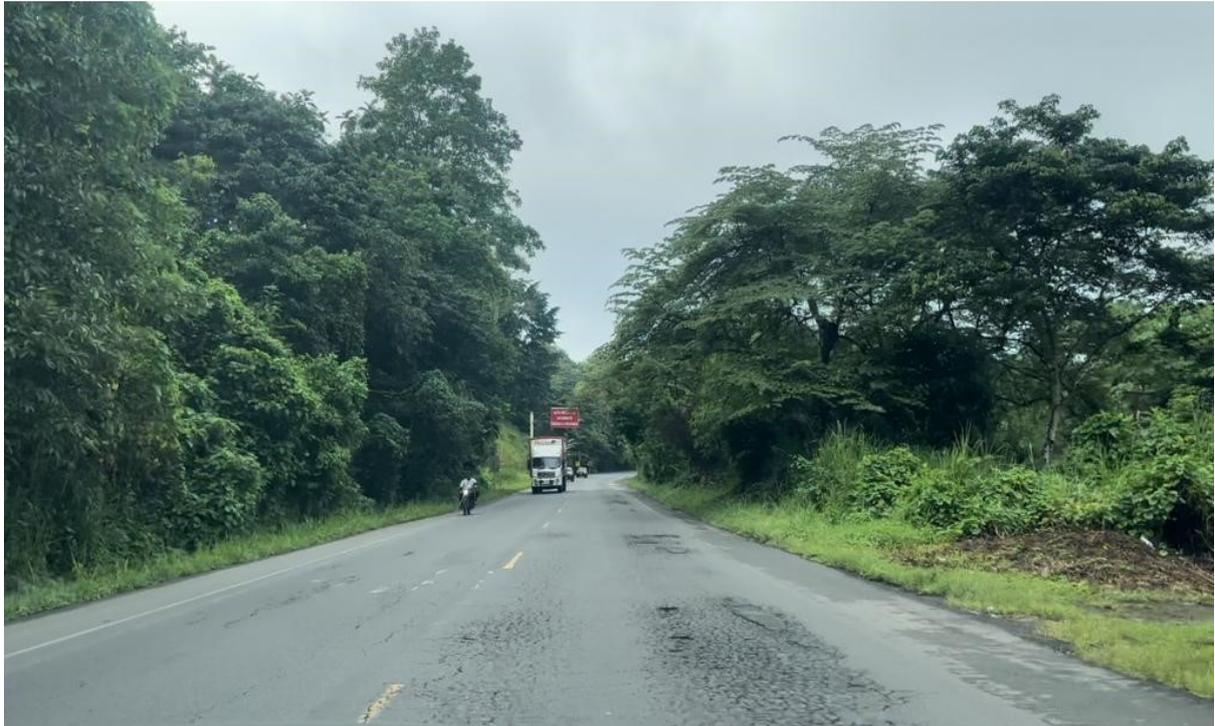
**Figura 84**

*Señales horizontales borrosas*

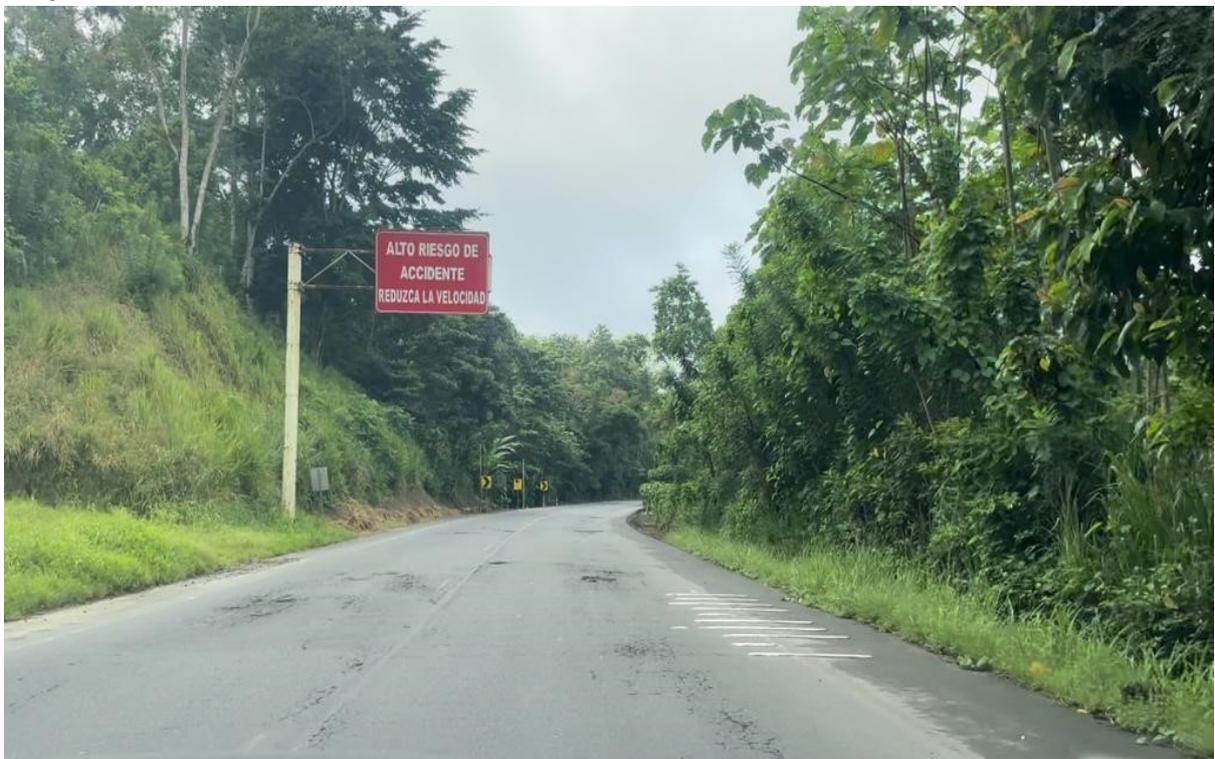
**Figura 85**

*Vegetación arbustiva al filo de la calzada*

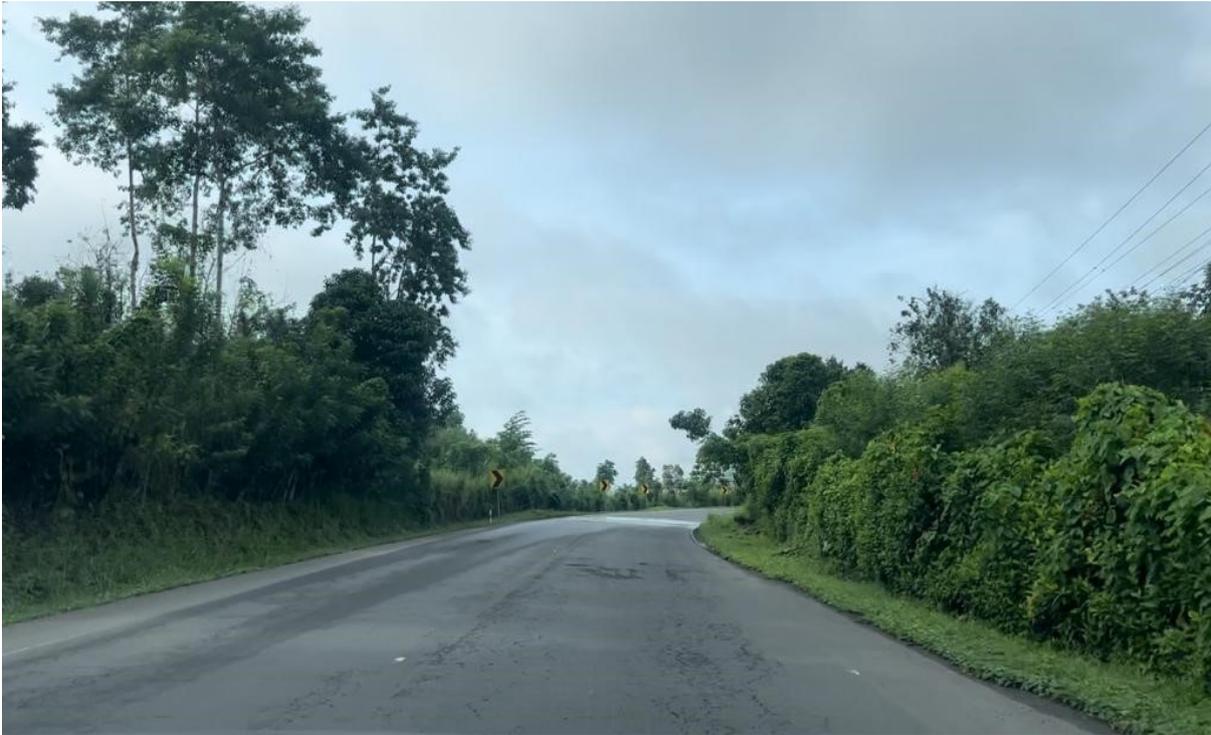
**Figura 87**

**Kilómetro 23+000 al 24+000.** Igual que el anterior en este kilómetro se puede verificar que existe un alto desgaste de la carpeta asfáltica asociado con baches, la presencia de cuneta solo es evidente en pequeños tramos de la vía, en la mayoría no existe cuneta, la vegetación arbustiva se sigue manteniendo al filo de la calzada, en cuanto a la señalización horizontal la línea longitudinal de separación de carril de sentido opuesto y la línea de borde de color blanco se encuentran borrosas en la mayor cantidad del tramo, no existe presencia de tachas. En función de las señales verticales, la presencia de baliza es escasa y se encuentran en mal estado.

*Vegetación arbustiva al filo de la calzada*

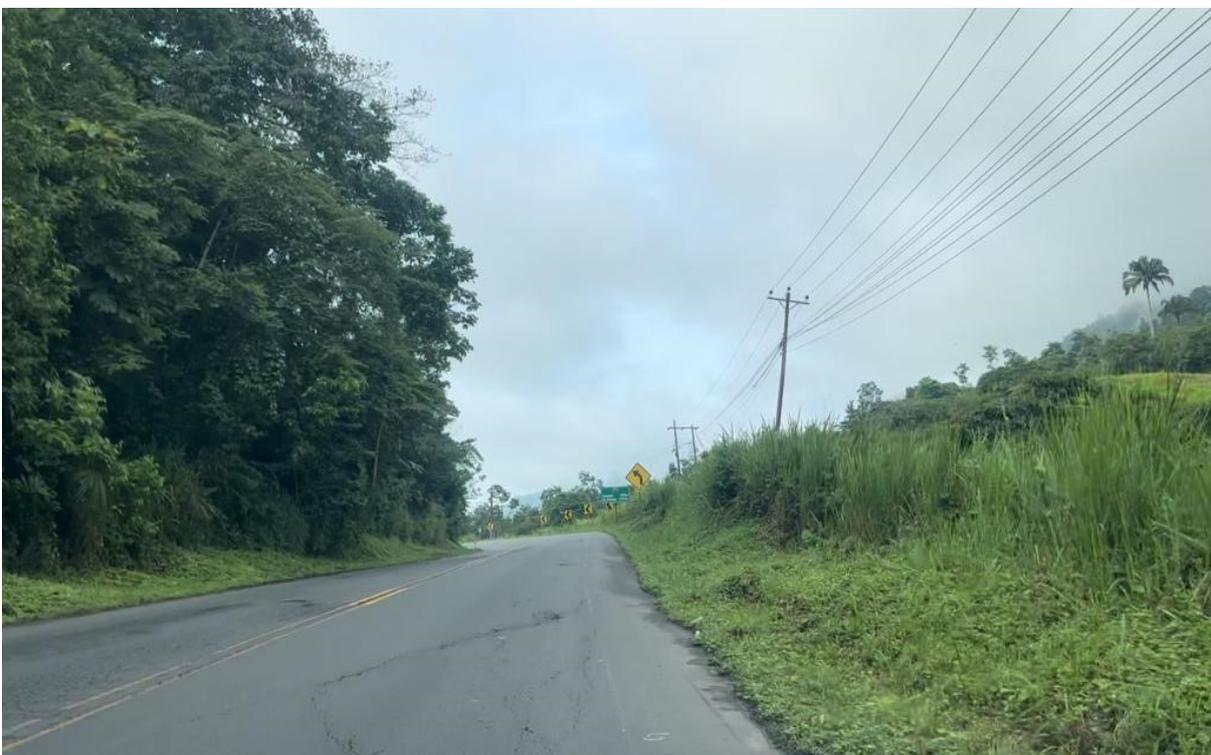
**Figura 88**

*Desgaste de señalización horizontal*

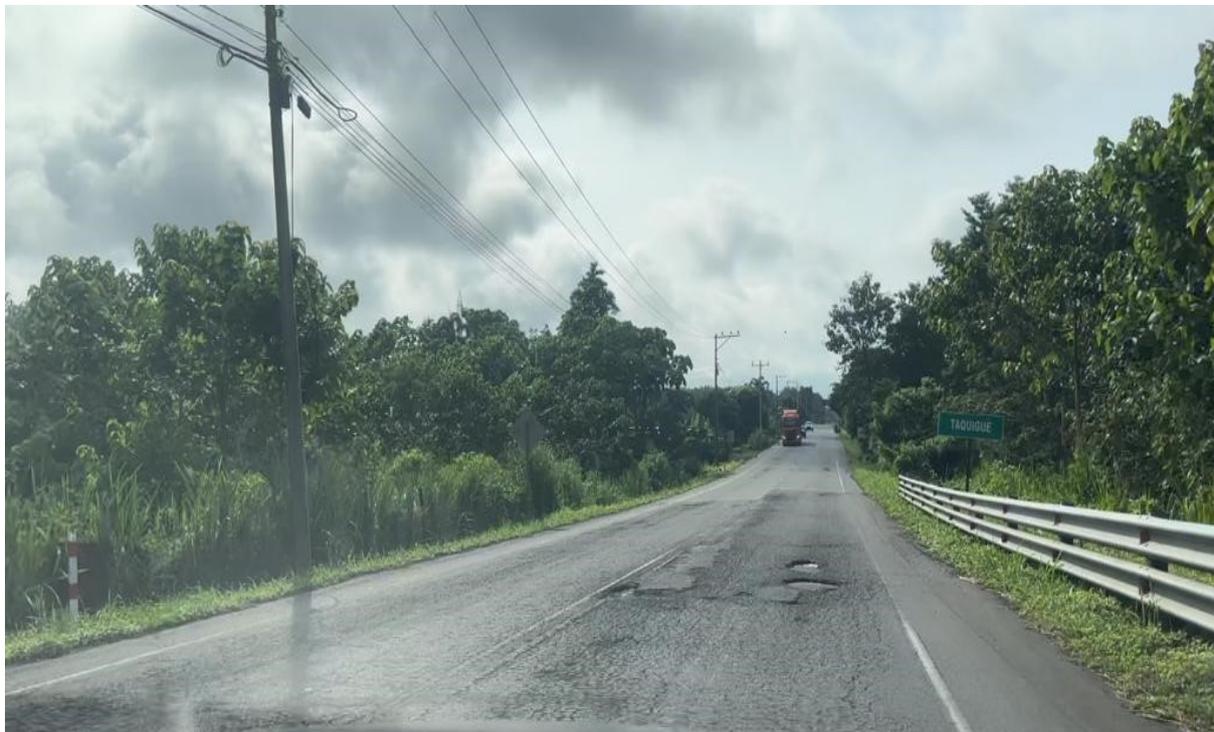
### **Figura 89**

**Kilómetro 24+000 al 25+000.** En este kilómetro se puede evidenciar que existe un alto desgaste de la carpeta asfáltica asociado con baches de gran magnitud, no se observa la presencia de cunetas en todo el largo de la calzada, la vegetación arbustiva al igual que en los tramos anteriores se sigue manteniendo al filo de la calzada. En cuanto a la señalización horizontal, la línea longitudinal de separación de carril de sentido opuesto y la línea de borde de color blanco se encuentran borrosas casi en toda la longitud del tramo. No se verifica la presencia de tachas, en función de las señales verticales, la presencia de baliza es escasa.

*Desgaste de la carpeta asfáltica con baches de gran magnitud*

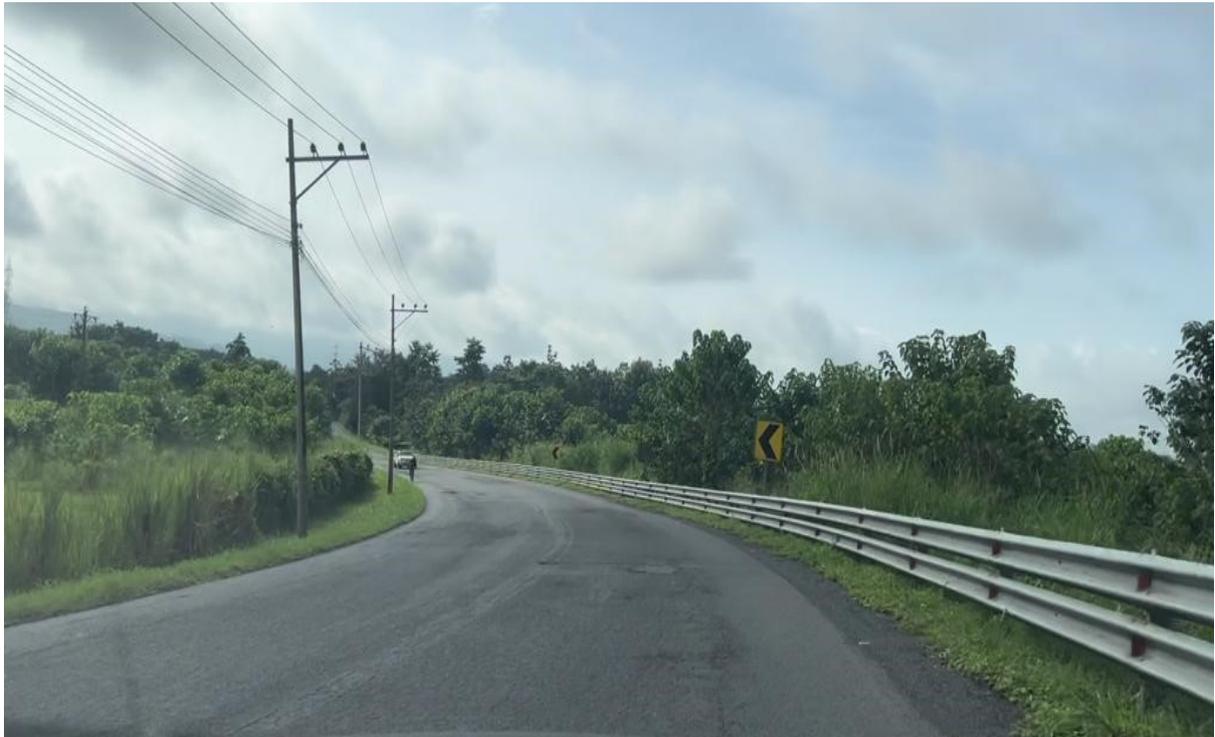
**Figura 90**

*Señalización horizontal desgastada*

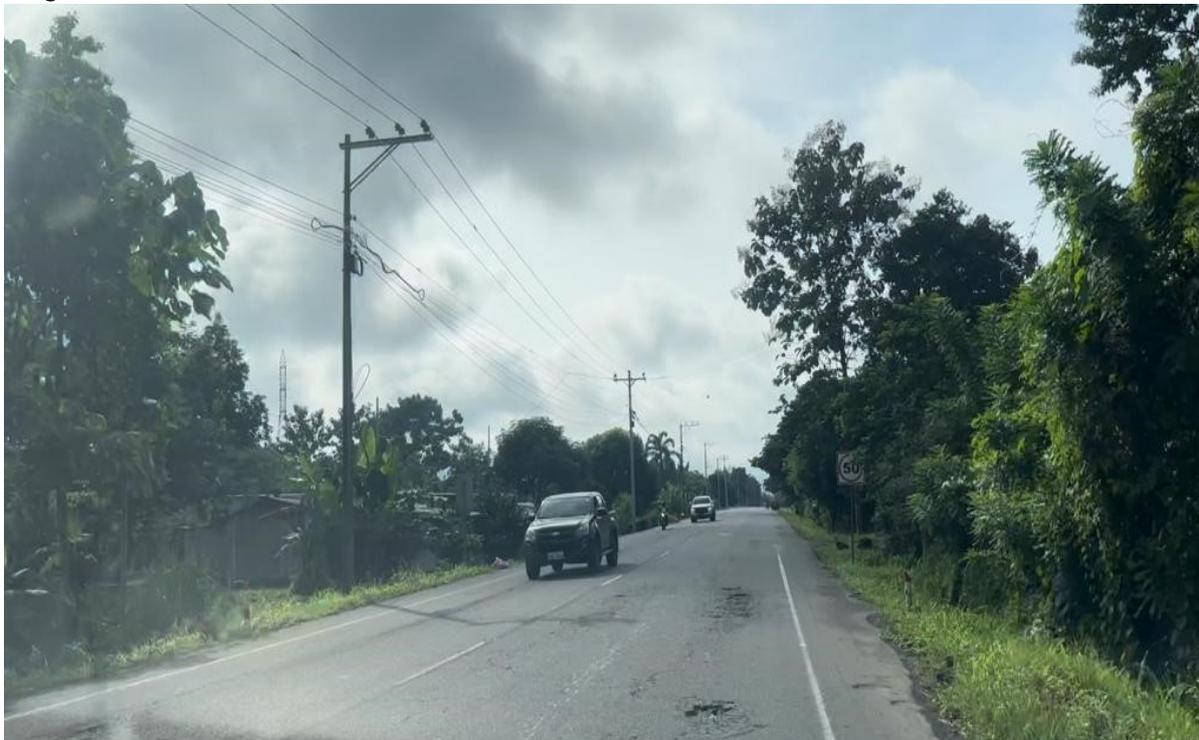
**Figura 91**

*Vegetación arbustiva al filo de la calzada*

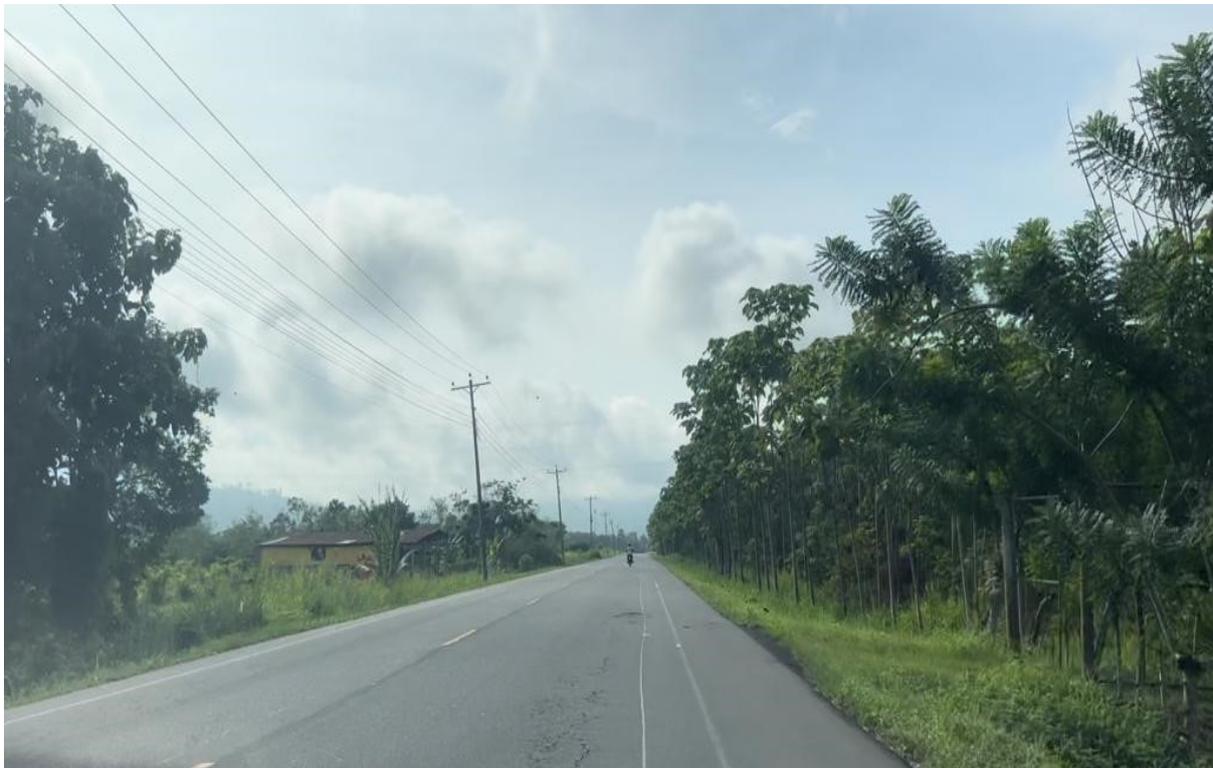
### **Figura 92**

**Kilómetro 25+000 al 26+000.** Se puede manifestar que es uno de los tramos con mejor calidad en base a la seguridad vial, se evidencia poco desgaste de la carpeta asfáltica, en cuanto la señalización horizontal, la línea longitudinal de separación de carril de sentido opuesto y la línea de borde de color blanco es notoria en la mayoría de la longitud del tramo, esta borrosa en pocos sectores, no se evidencia la presencia de tachas. En función de señalización horizontal, la presencia de baliza es escasa.

*Desgaste de la carpeta asfáltica*

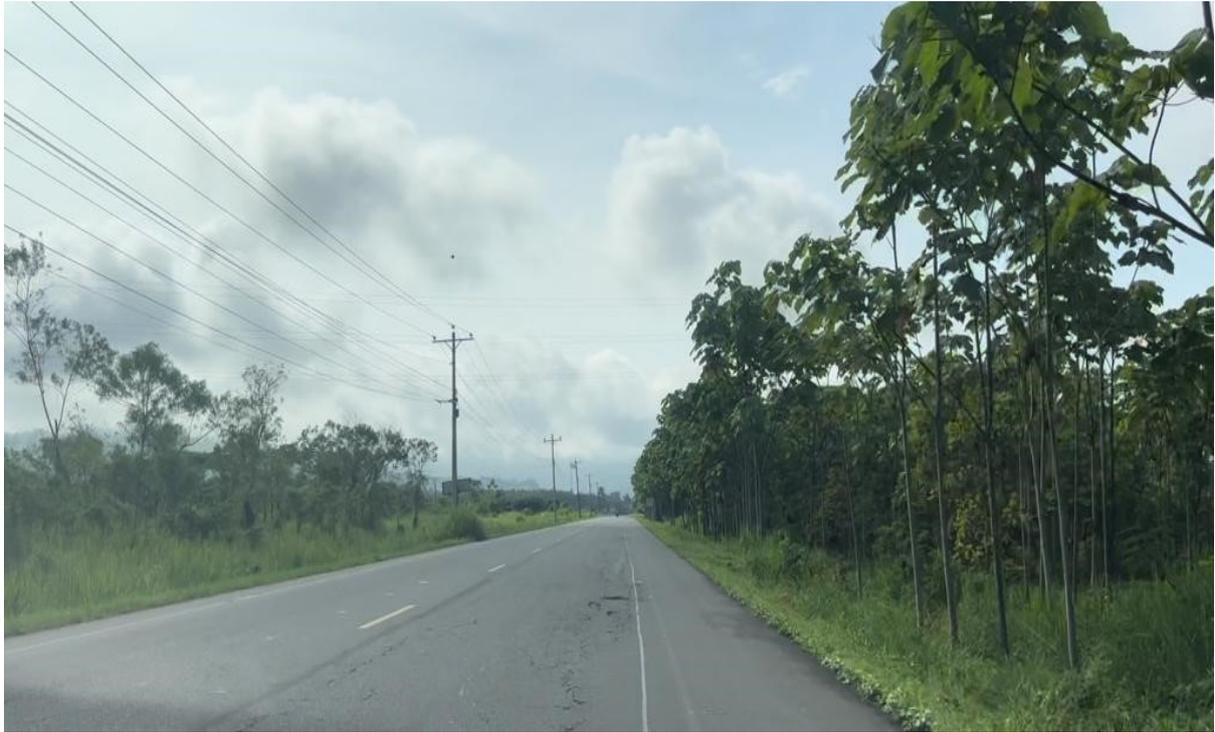
**Figura 93**

*Señalización horizontal borrosa*

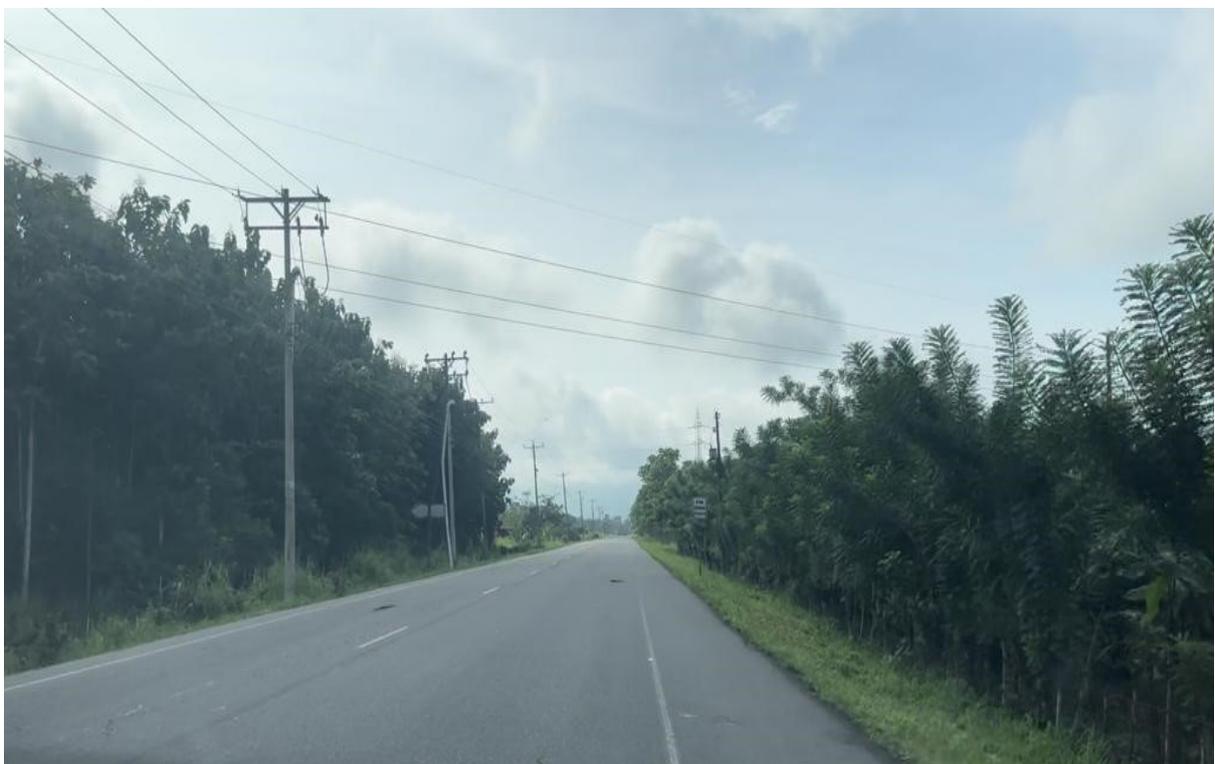
**Figura 94**

*No existe presencia de baliza*

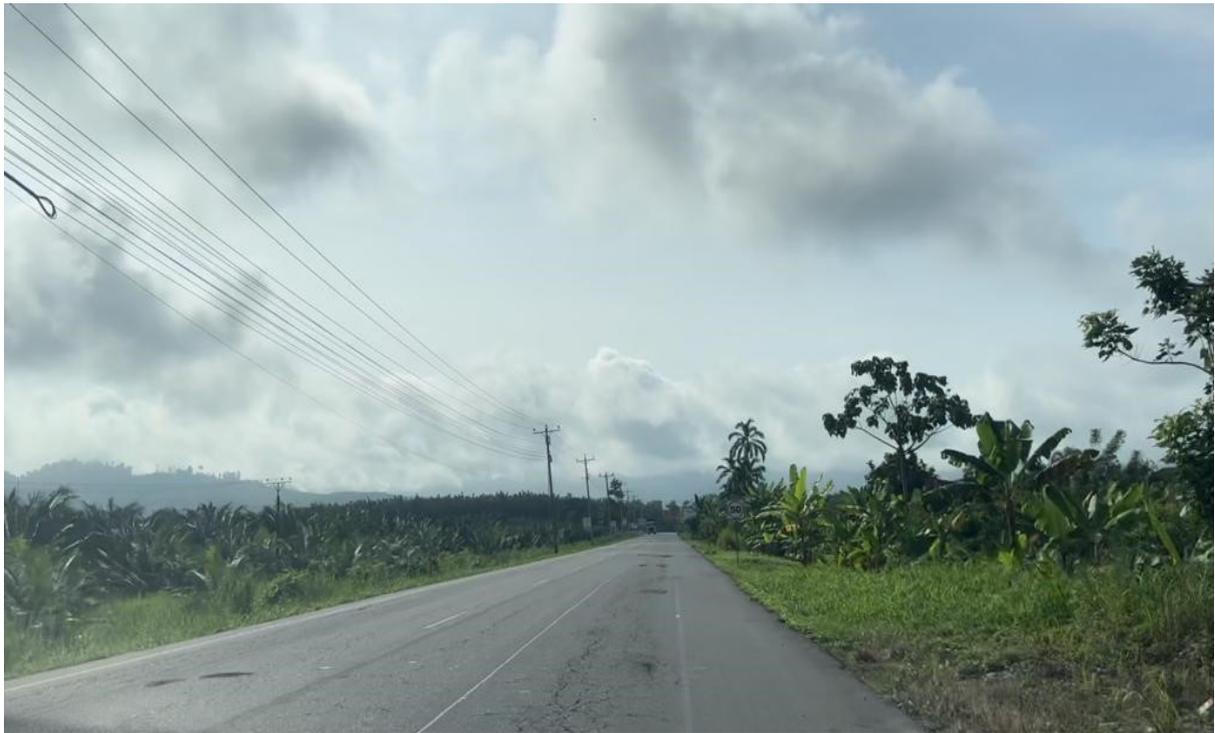
**Figura 96**

**Kilómetro 26+000 al 27+000.** En este kilómetro se puede observar que existe desgaste de la carpeta asfáltica asociado con la presencia de bache en ciertos sectores, la señalización horizontal en cuanto a la línea longitudinal de separación de carril de sentido opuesto y la línea de borde de color blanco es notoria en la mayoría de la longitud del tramo, esta borrosa en pocos sectores, en el kilómetro 26+600 existe la presencia de un radar que no está en funcionamiento sin embargo en la calzada se puede evidenciar la señal informativa que indica el límite máximo de velocidad, al hablar de señalización vertical, no se observa presencia de baliza, es evidente que existe señales que nos informan el límite máximo de velocidad, proximidad de radar.

*Señalización horizontal borrosa*

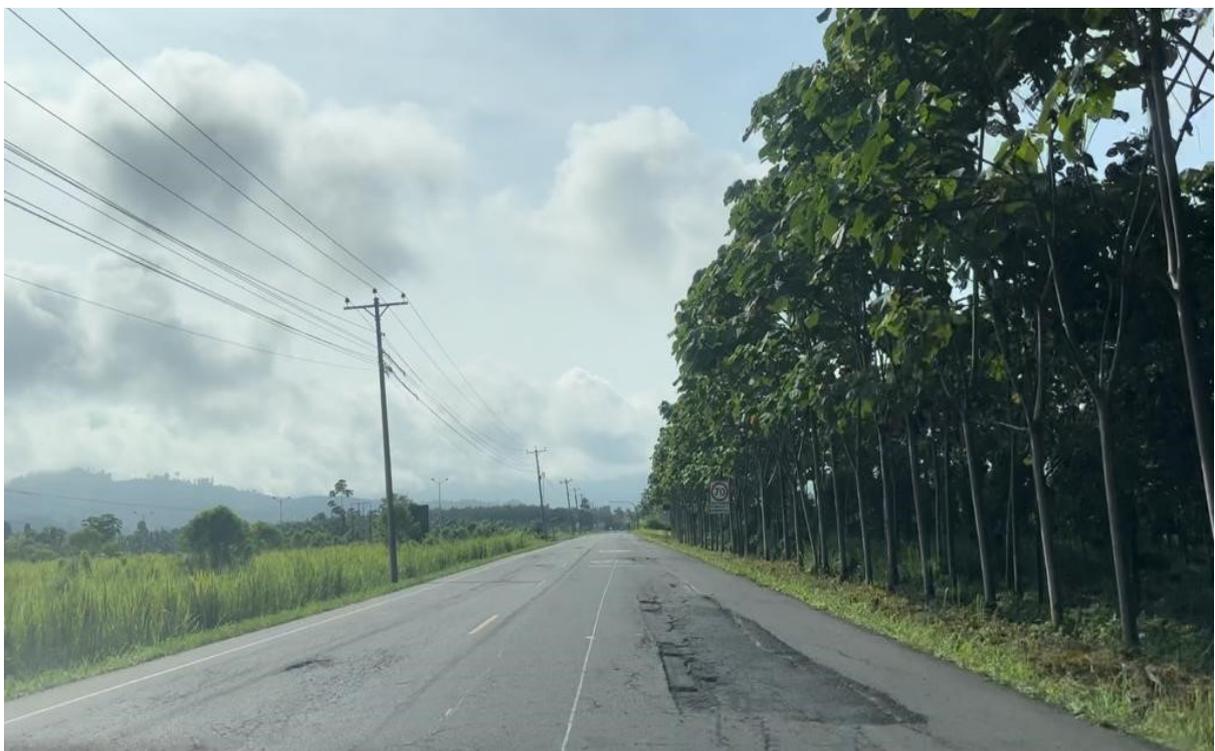
**Figura 97**

*Desgaste de la carpeta asfáltica*

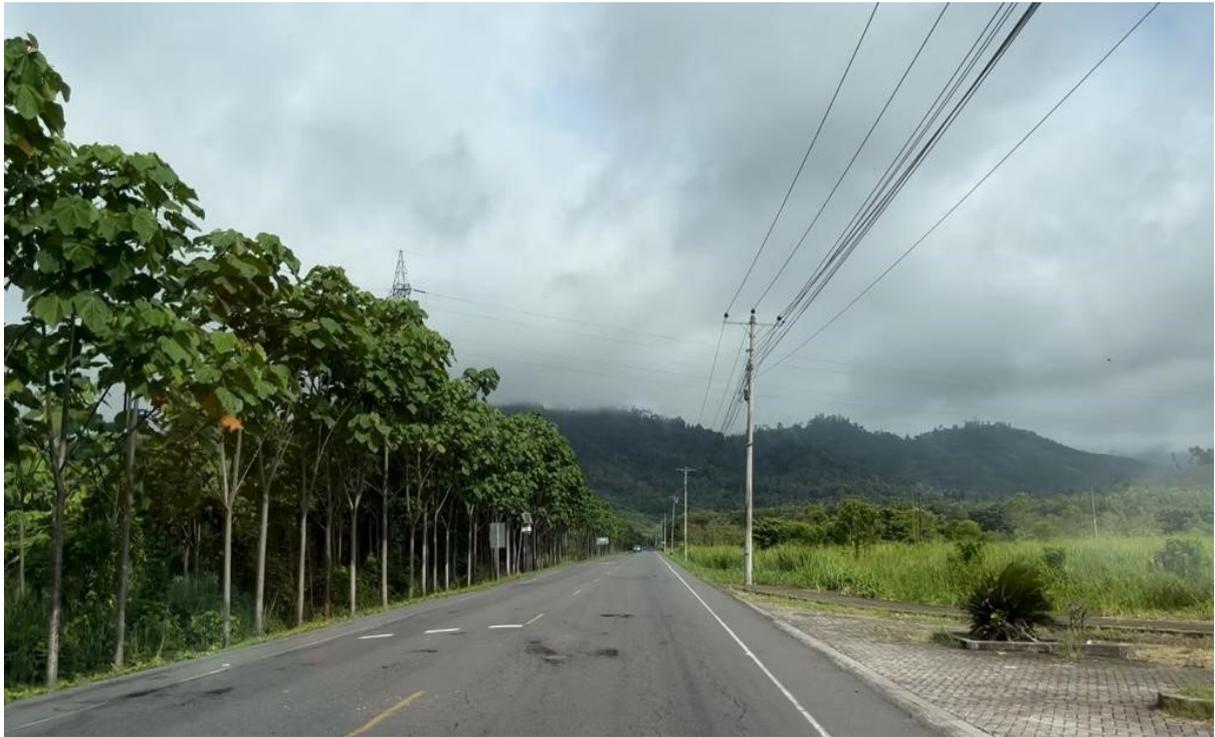
**Figura 99**

*Presencia de baches*

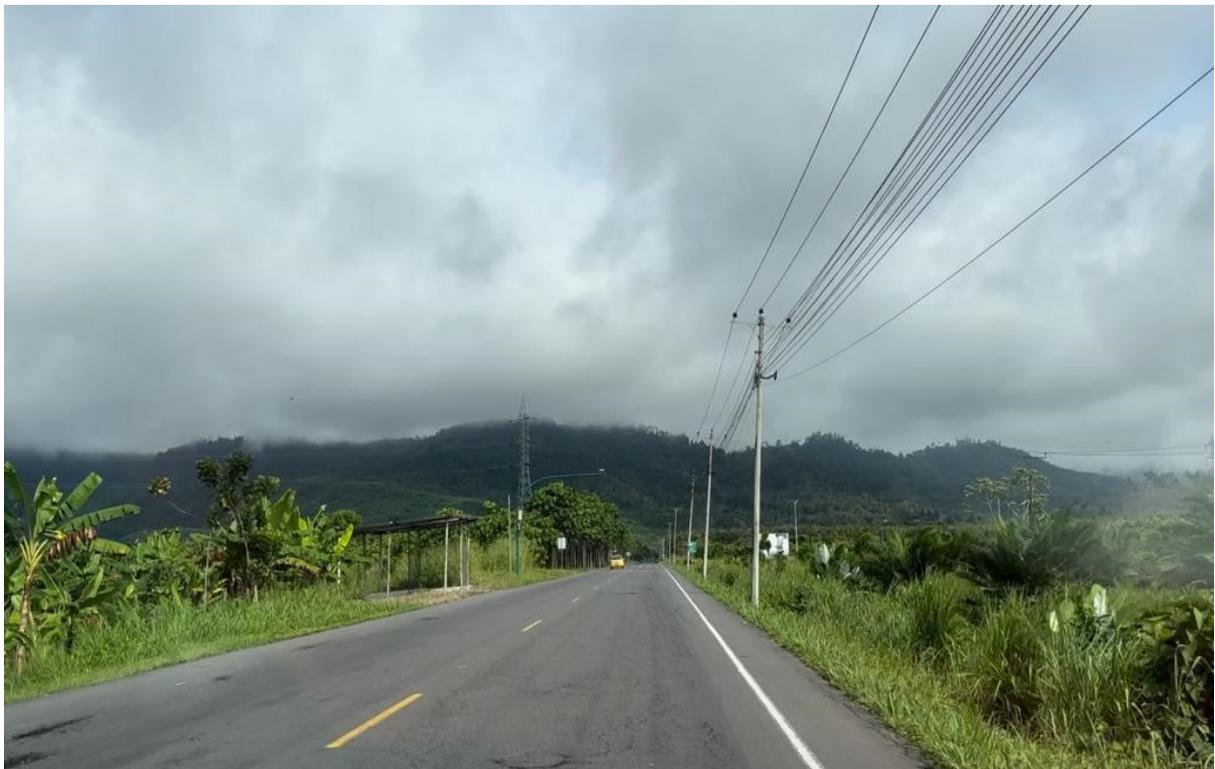
**Figura 100**

*No hay presencia de baliza*

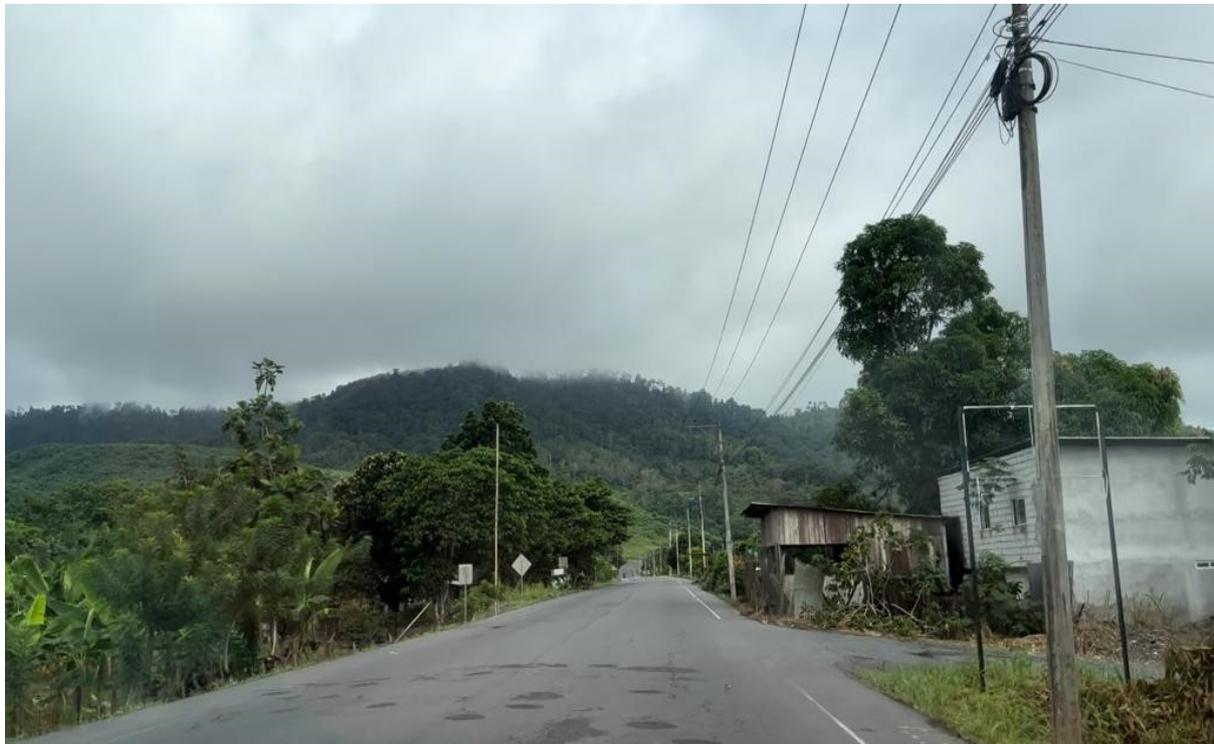
### **Figura 101**

**Kilómetro 1+000 al 2+000.** Existe poco desgaste de la carpeta asfáltica, no hay presencia de baches, además, existen edificaciones de hormigón y de madera al filo de vía. En el kilómetro 1+400 al costado derecho de la calzada se observa una zona poblada y escolar. En cuanto a la señalización horizontal, la línea longitudinal de separación de carril en sentido opuesto y la línea de borde de color blanco es notoria en la mayoría de la longitud del tramo, los reductores de velocidad en las zona escolar y zona poblada están desgastados. Con respecto a la señalización vertical, no se evidencia presencia de balizas, letreros indicadores de zona escolar, señales indicadoras de paraderos de vehículos de servicio público.

*Edificaciones de hormigón y madera al filo de la vía*

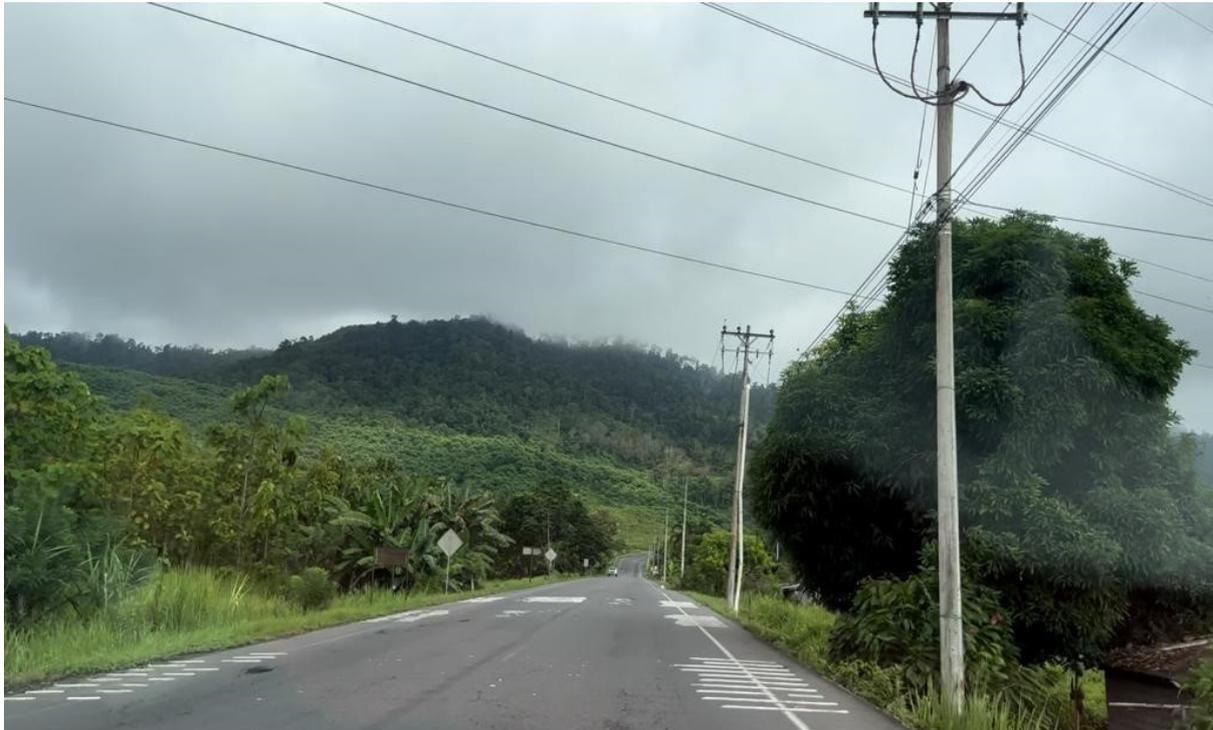
**Figura 102**

*Reductores de velocidad desgastados*

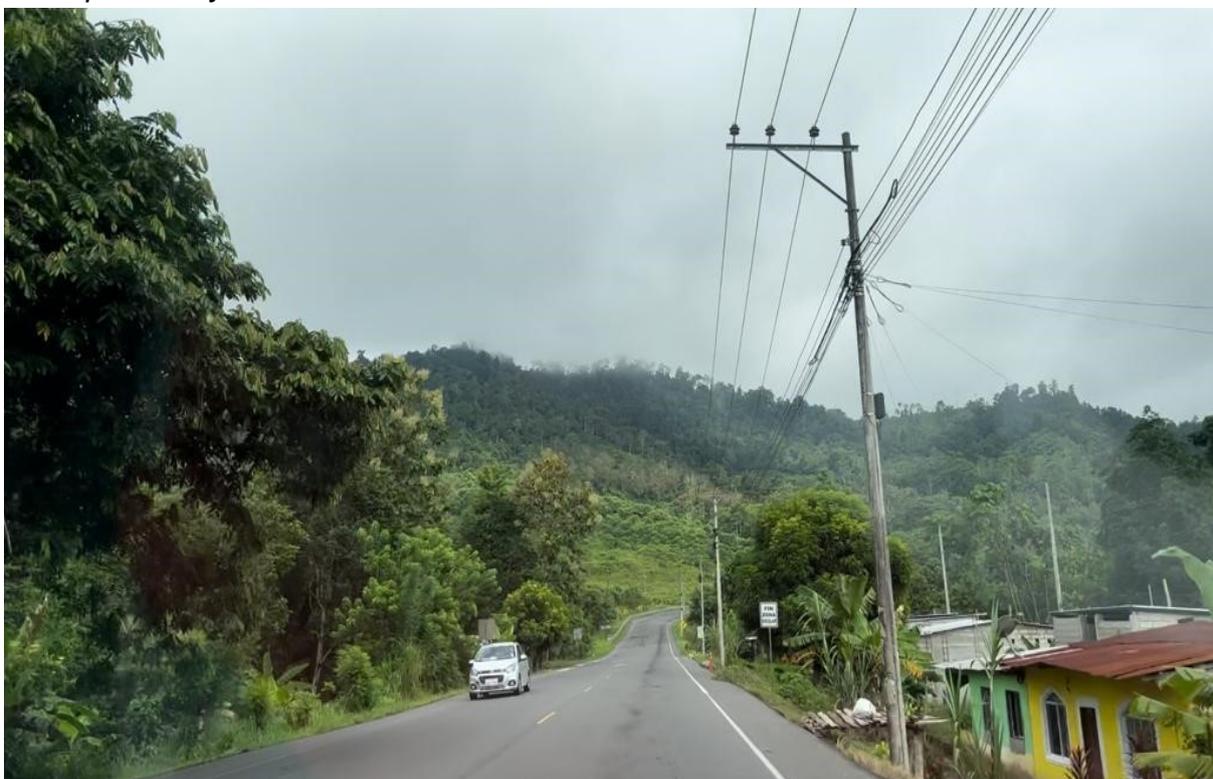
**Figura 103**

*Zona poblada y escolar*

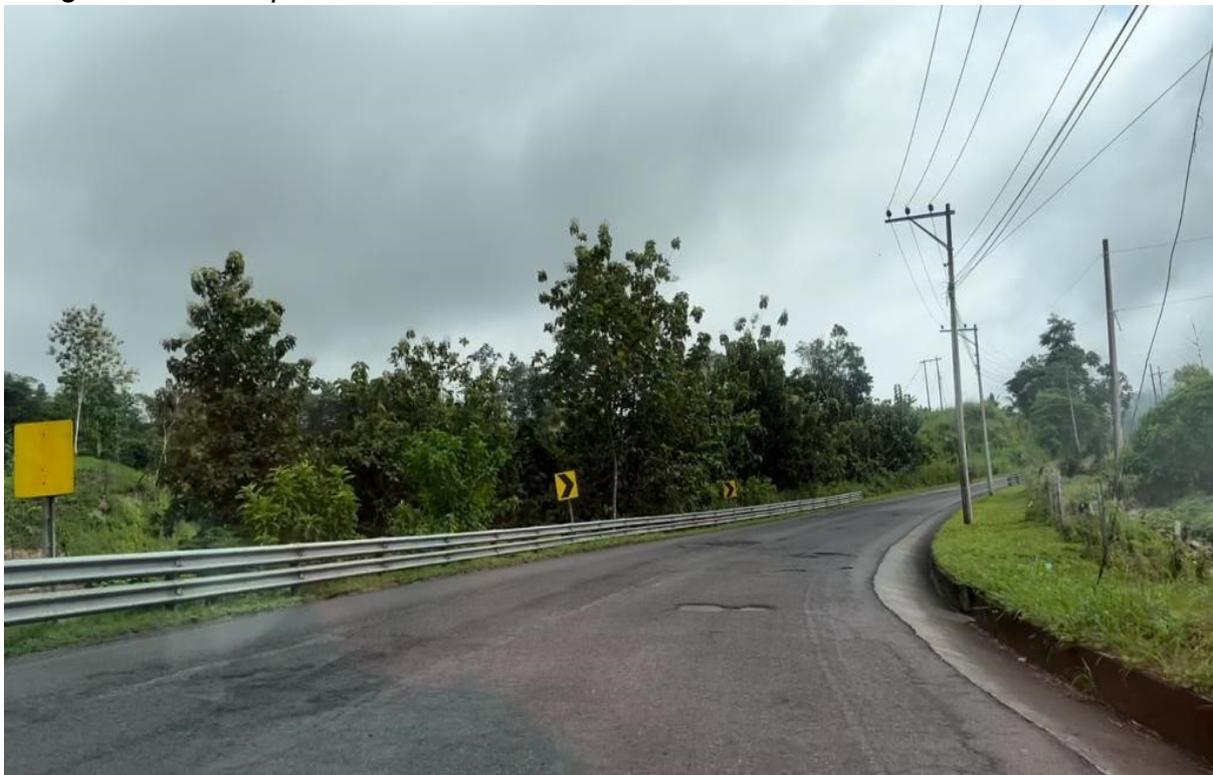
#### **Figura 104**

**Kilómetro 2+000 al 3+000.** En este kilómetro se puede observar el desgaste de la carpeta asfáltica, hay cobertura vegetal al filo de calzada y la falta de cuneta es una constante durante este tramo vía. En cuanto a señalización horizontal, la línea longitudinal de separación de carril de sentido opuesto y la línea de borde de color blanco, de igual manera se encuentra desgastada en la mayoría del tramo. Con respecto a la señalización vertical, no existe la presencia de tachas y mucho menos balizas, sin embargo, es evidente que existe delineadores de curva horizontal.

*Desgaste de la carpeta asfáltica*

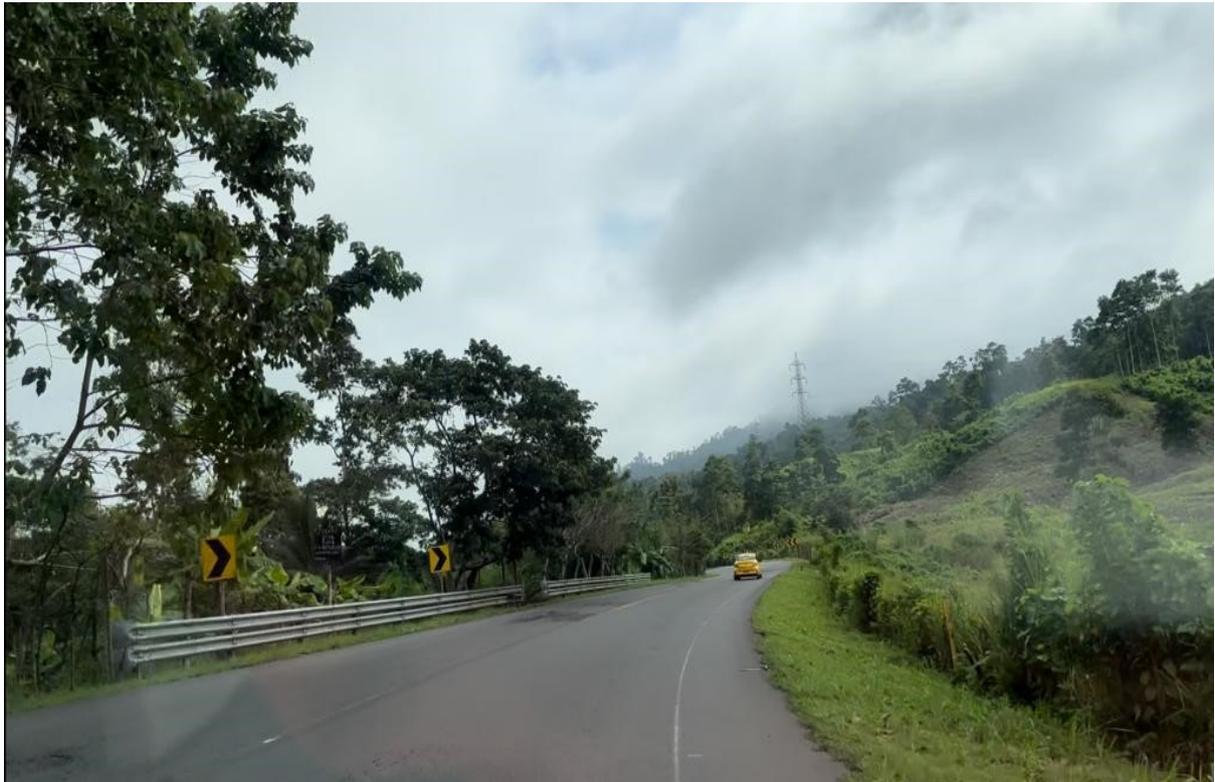
**Figura 105**

*Señalización horizontal desgastada*

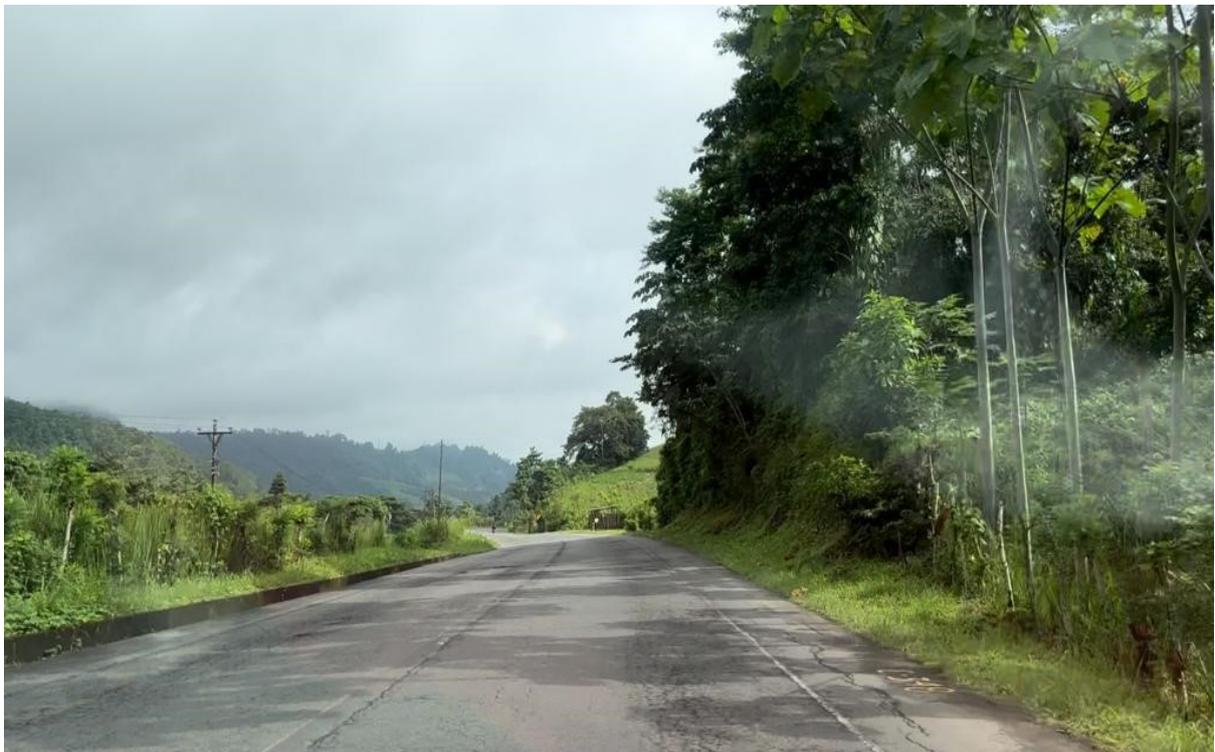
**Figura 106**

*Cobertura vegetal al filo de la calzada*

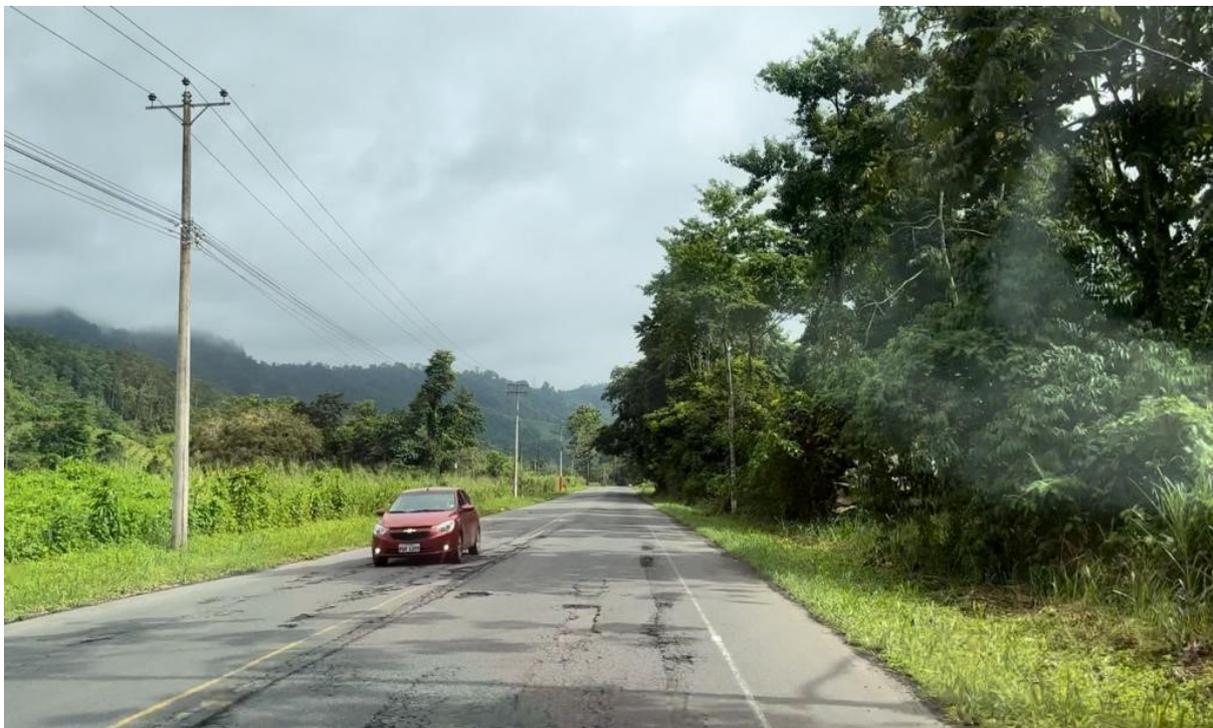
### **Figura 107**

**Kilómetro 3+000 al 4+000.** Existe poco desgaste de la carpeta asfáltica, la presencia de baches es muy escasa, la vía no posee cuneta, la vegetación arbustiva se encuentra al filo de la calzada, la señalización horizontal en cuanto a la línea longitudinal de separación de carril de sentido opuesto y la línea de borde de color blanco es notoria en la mayoría de la longitud del tramo, no se evidencia la presencia de tachas, al hablar de la señalización vertical no se evidencia presencia de balizas, letreros indicadores de zona escolar, señales indicadoras de paraderos de vehículos de servicio público.

*Desgaste de la carpeta asfáltica*

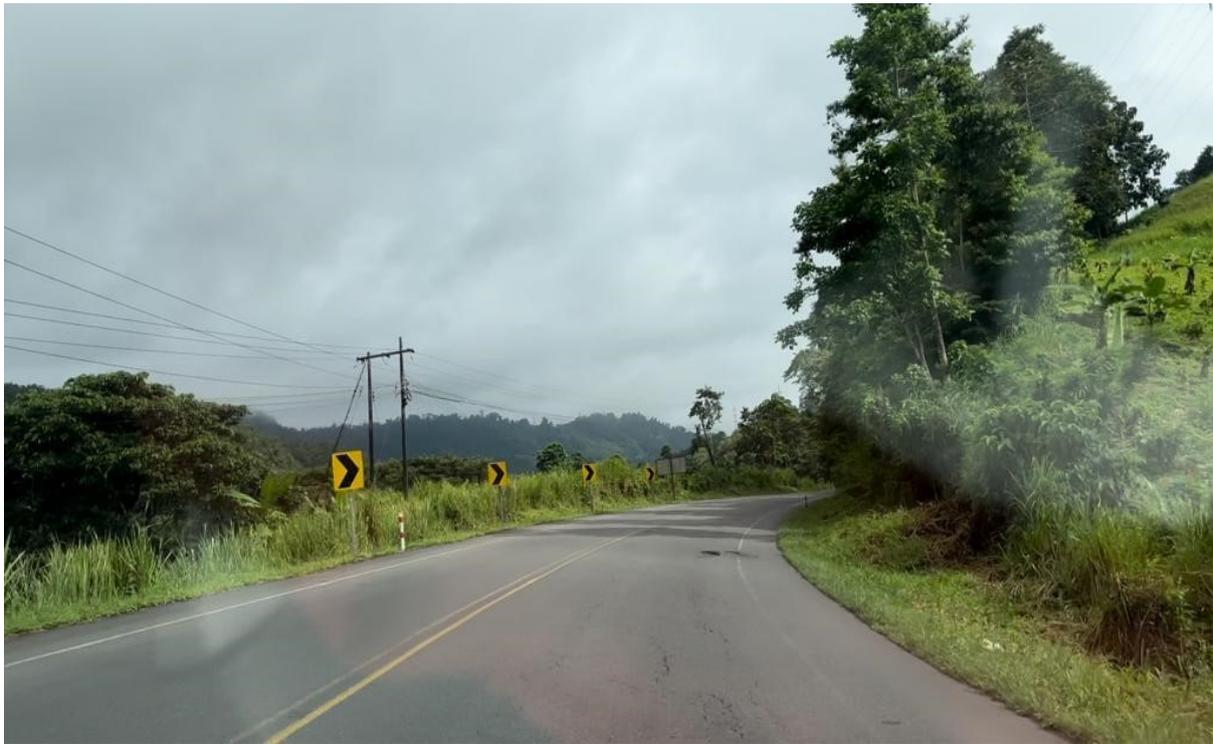
**Figura 108**

*Vegetación arbustiva al filo de la calzada*
