**UNIVERSIDAD LAICA VICENTE ROCAFUERTE  
DE GUAYAQUIL**

**TRABAJO DE TITULACIÓN  
PREVIO A LA OBTENCIÓN DEL TÍTULO DE  
INGENIERO CIVIL**

**AUDITORÍA DE SEGURIDAD VIAL EN EL TRAMO SAN MATEO-  
CHINCA, DE LA VÍA E20 PROVINCIA DE ESMERALDAS**

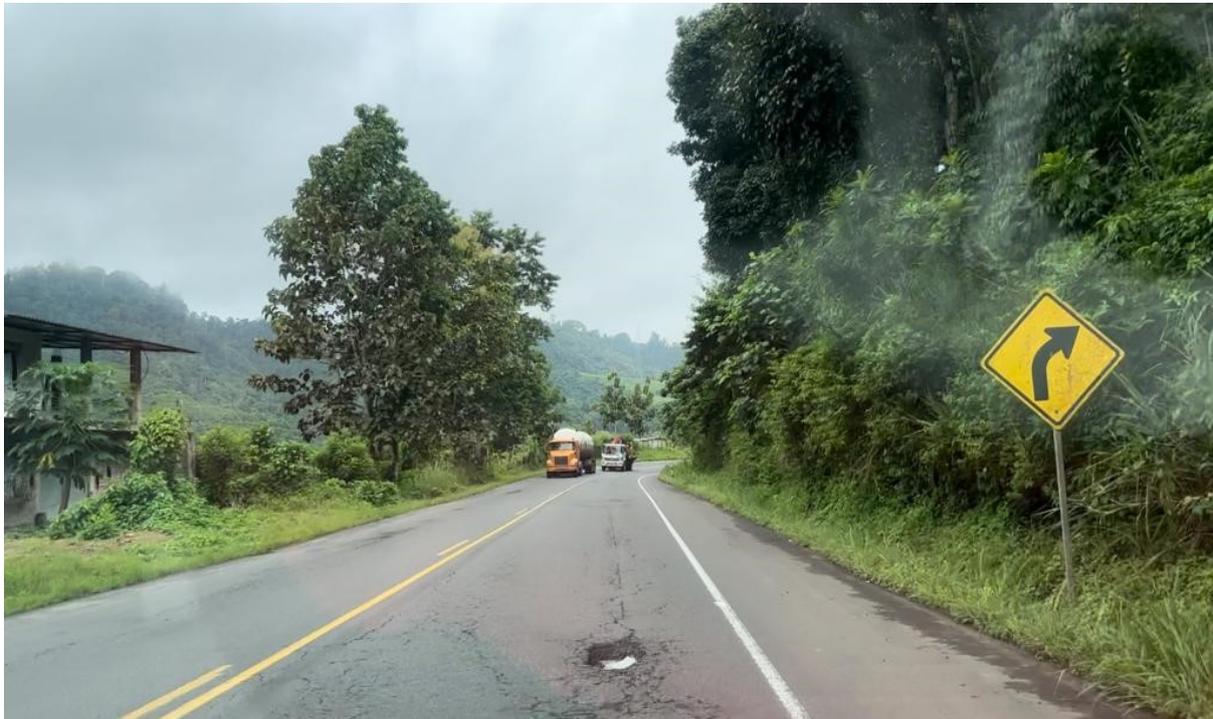
### **Figura 110**

*Desgaste de la carpeta asfáltica*

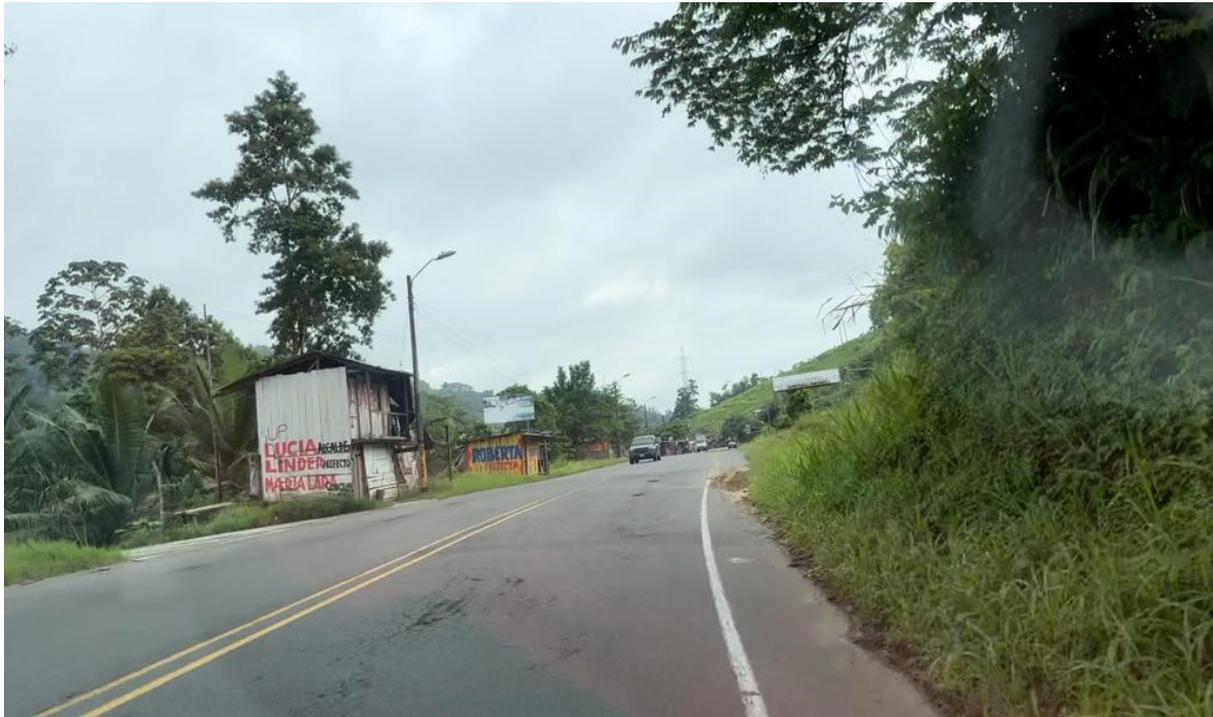
**Figura 111**

*Vegetación arbustiva al filo de la calzada*

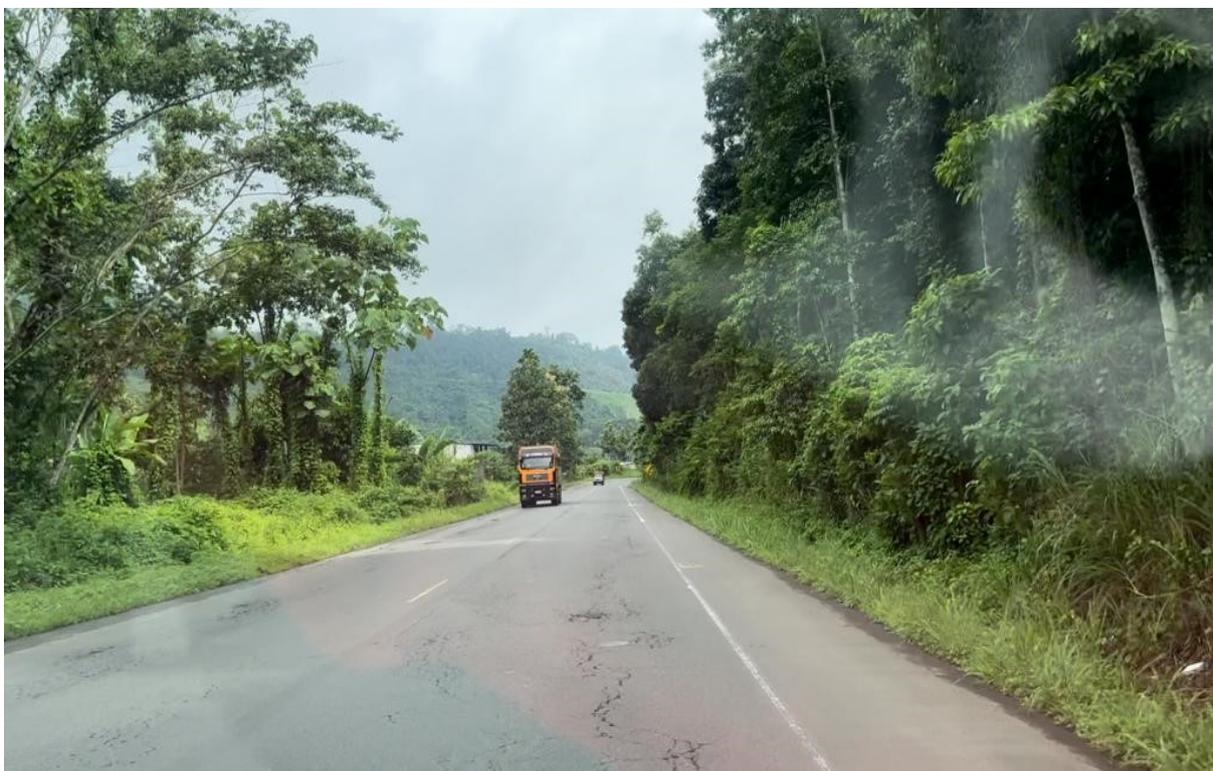
**Figura 112**

*No se observa presencia de baliza y tachas*

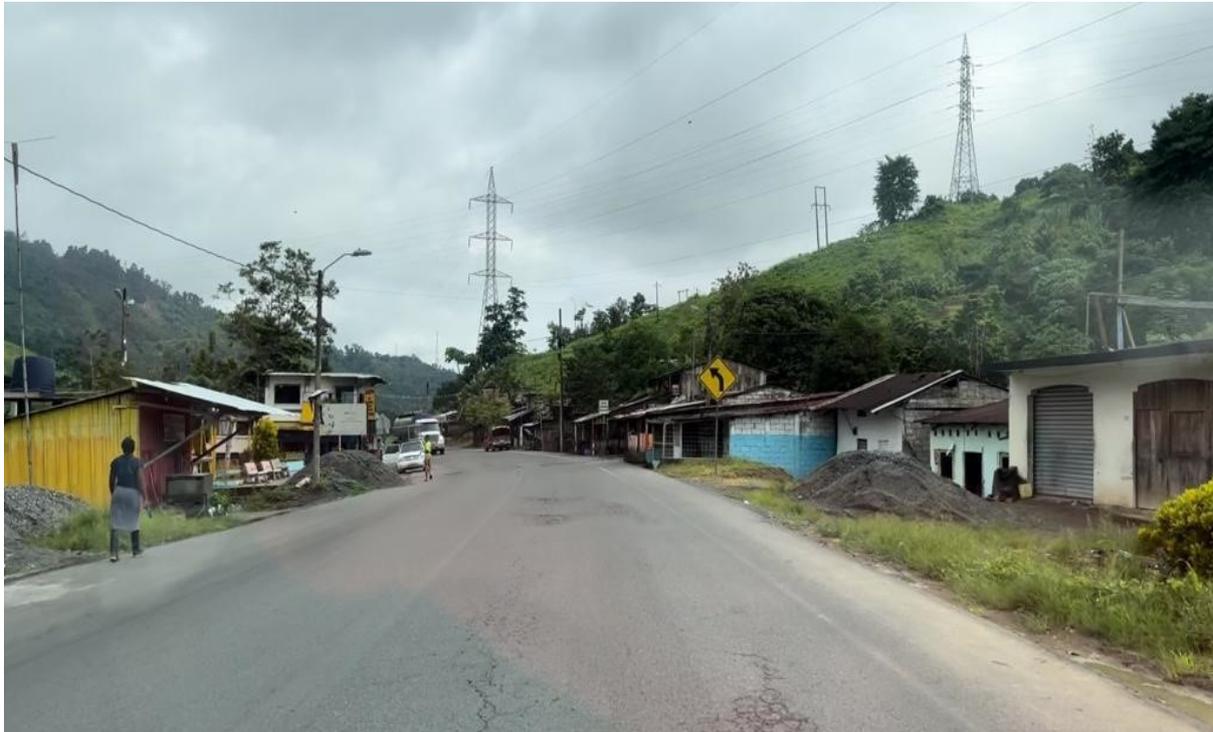
### **Figura 113**

**Kilómetro 5+000 al 6+000.** Se puede percibir el desgaste de la carpeta asfáltica la cual está asociada con la presencia de baches de gran magnitud. El subtramo carece de cunetas y se observa edificaciones de hormigón al filo de la calzada y en todo lo largo del kilómetro 5+000 al 6+000. En cuanto a la señalización horizontal, las líneas longitudinales de separación de carril de sentido opuesto y las líneas de borde de color blanco están totalmente desgastada. No se evidencia la presencia de tachas y existe un reductor de velocidad bien demarcado. Con respecto a la señalización vertical, no se percibe la presencia de balizas y existen señales preventivas indicadoras de límite máximo de velocidad.

#### *Edificaciones de hormigón*

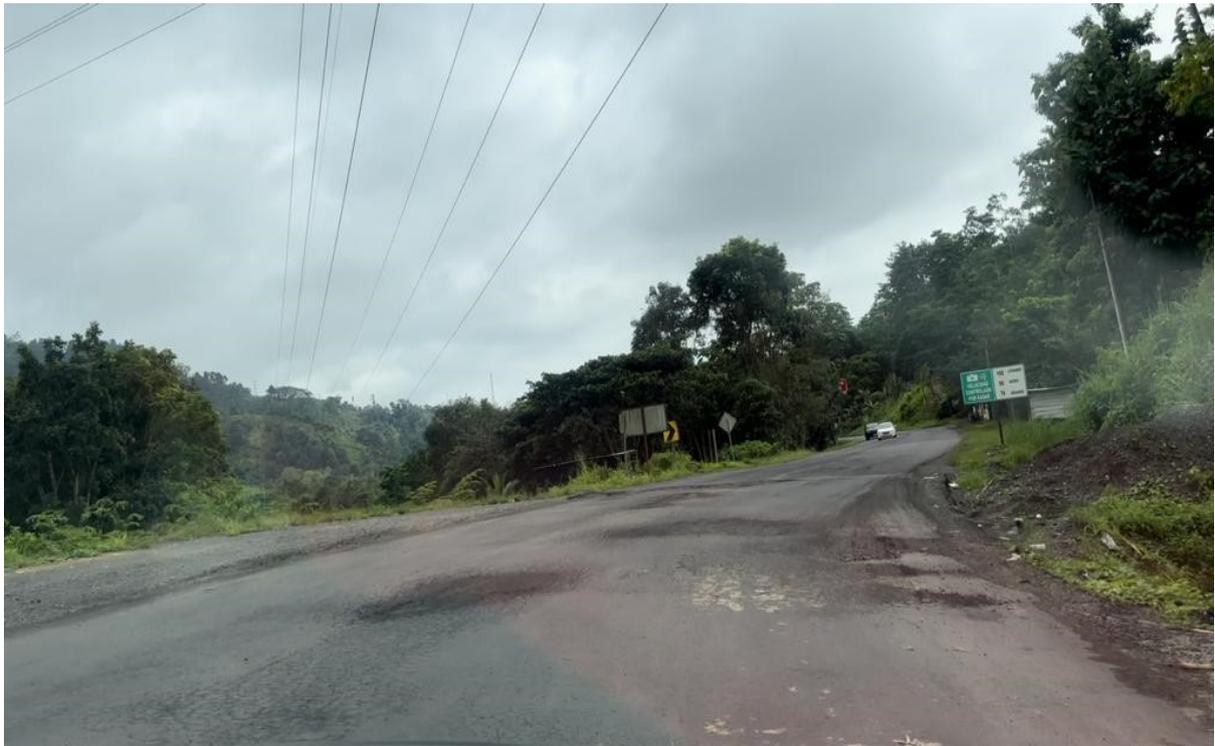
**Figura 114**

*Desgaste de la carpeta asfáltica y baches de gran magnitud*

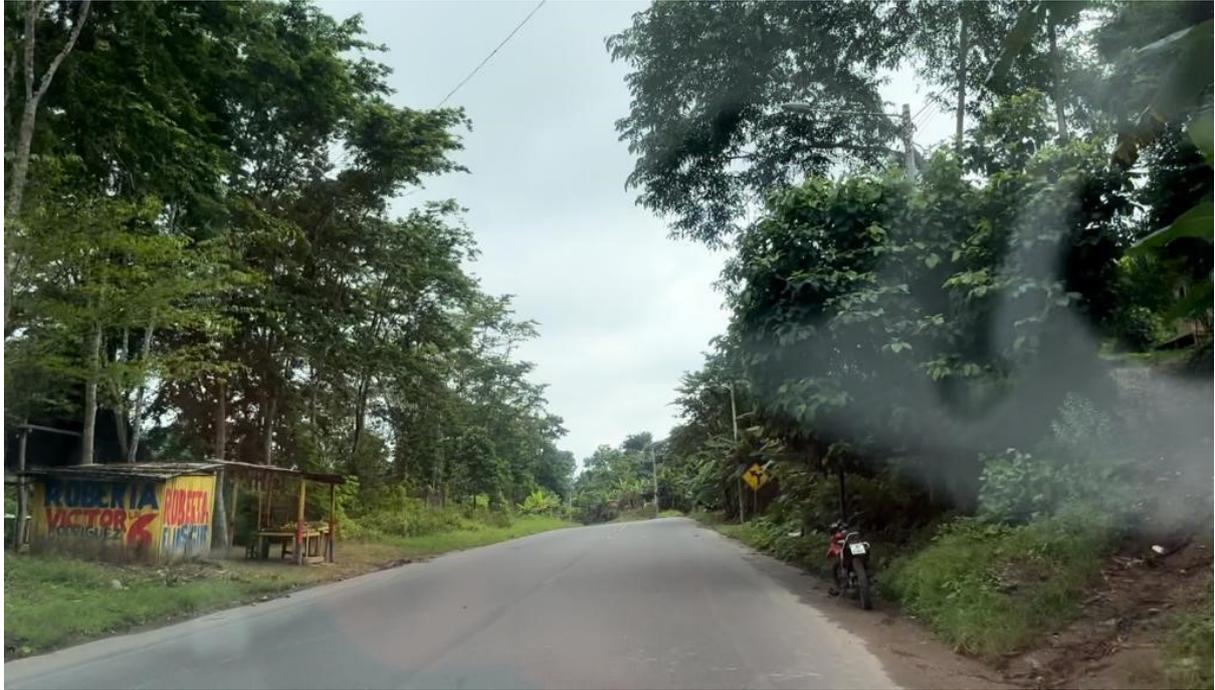
**Figura 117**

*No existe señalización horizontal*

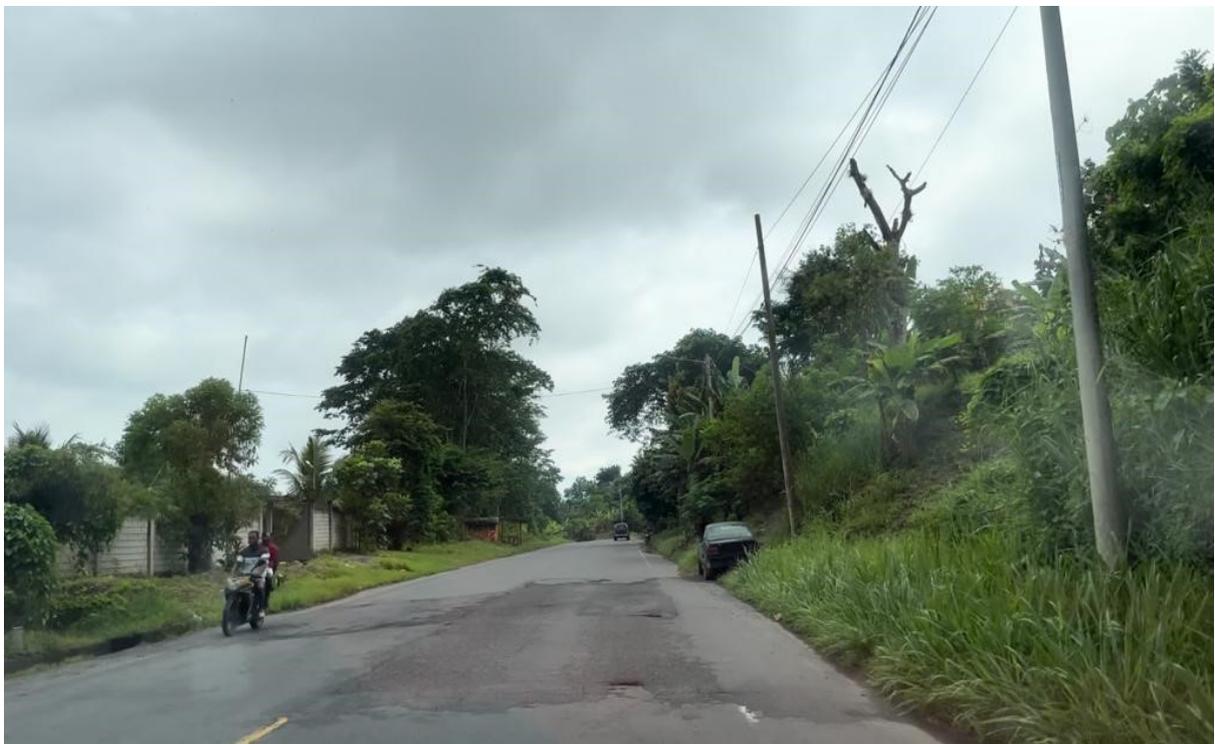
**Figura 118**

*Desgaste de la carpeta asfáltica*

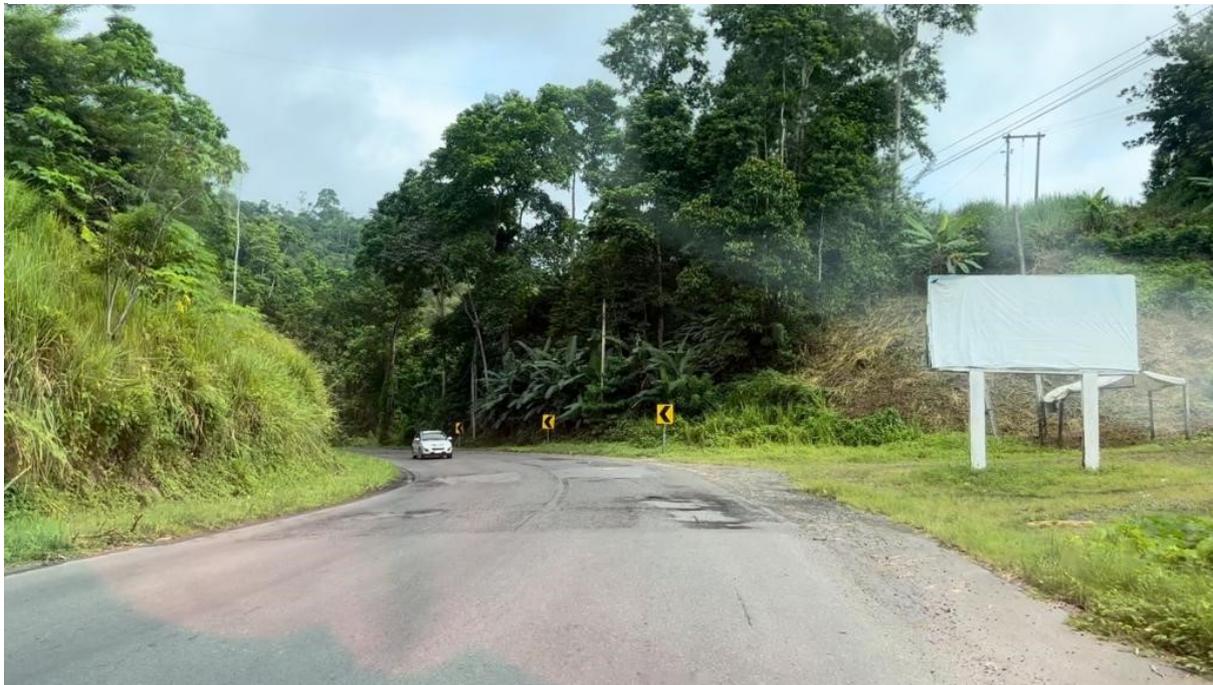
### **Figura 119**

**Kilómetro 7+000 al 8+000.** Se evidencia el desgaste de la carpeta asfáltica, asociada a baches de gran magnitud, hay presencia de cuneta en todo lo largo del subtramo, sin embargo, esta se encuentra cubierta por matorrales, y se observa la vegetación arbustiva al filo de la calzada. En cuanto a la señalización horizontal, la línea longitudinal de separación de carril de sentido opuesto, y la línea de borde de color blanco, están borrosas y desgastadas, además no se evidencia la presencia de tachas. Con respecto a la señalización vertical no se observan balizas.

*Desgaste de la carpeta asfáltica con presencia de baches*

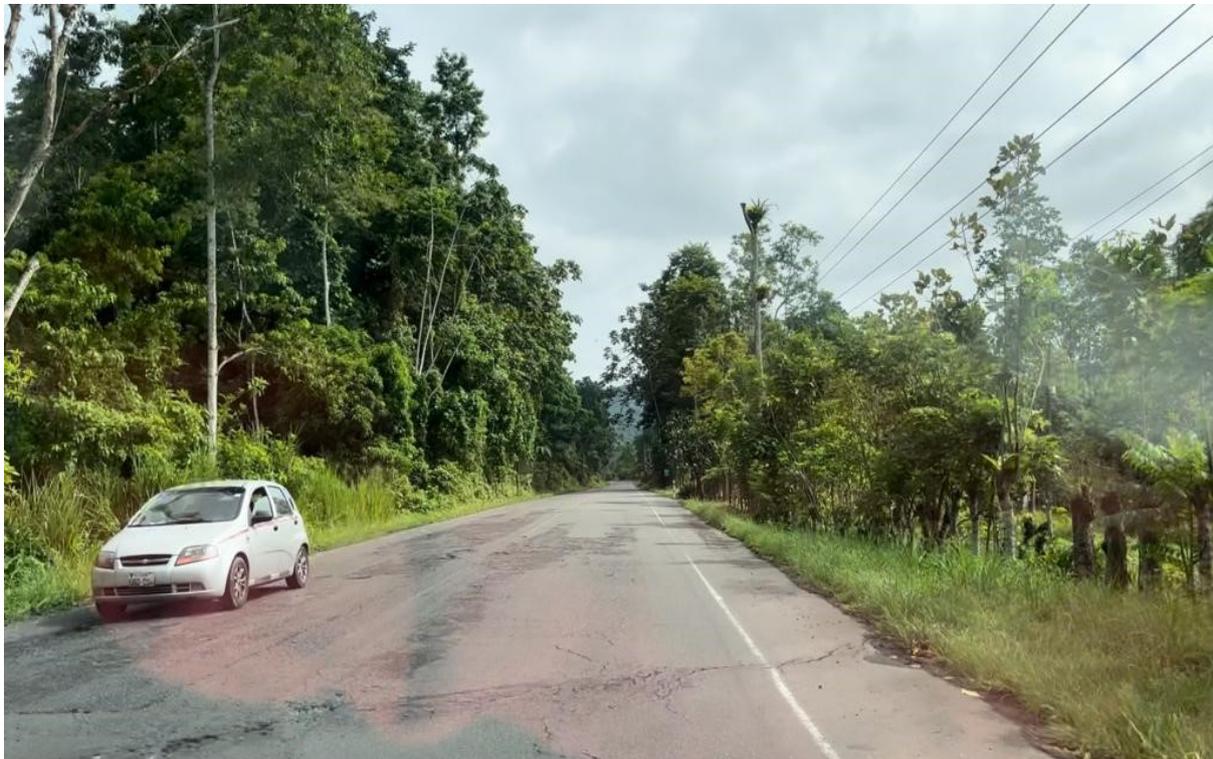
**Figura 122**

*Desgaste de la carpeta asfáltica*

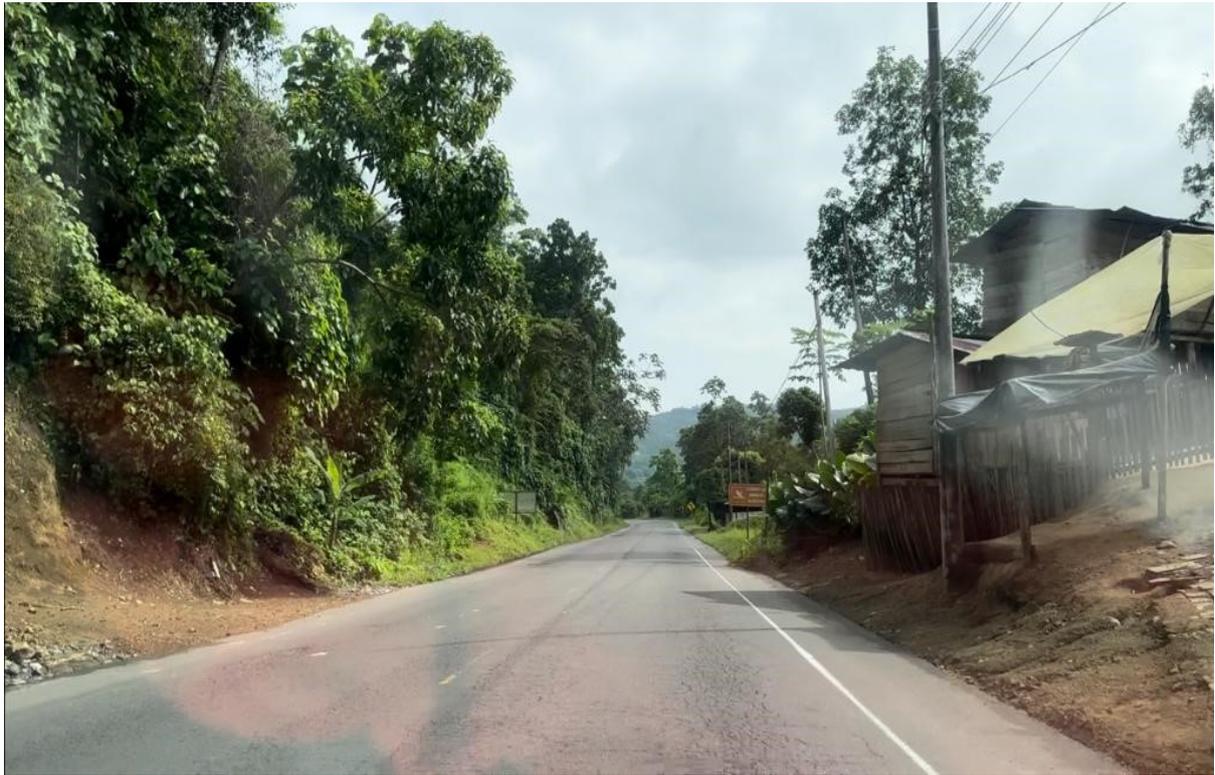
**Figura 123**

*Infraestructura de madera al filo de la calzada*

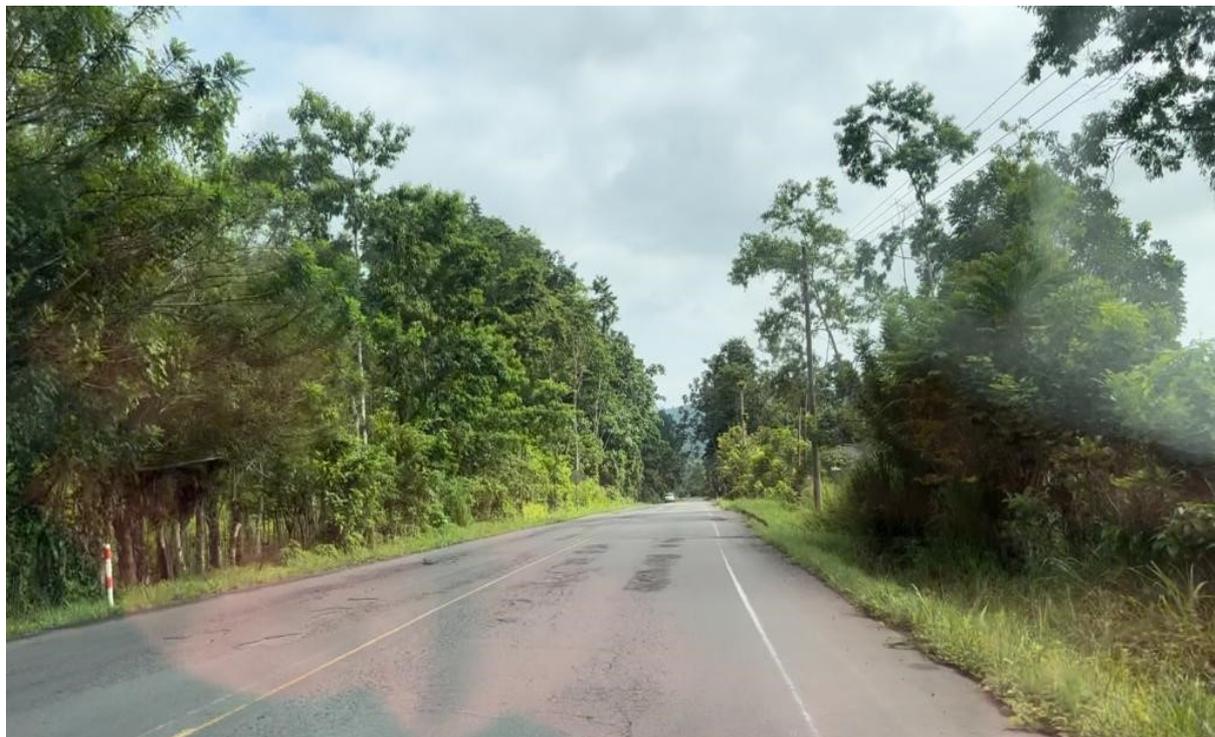
**Figura 124**

*Vegetación arbustiva al filo de la vía*

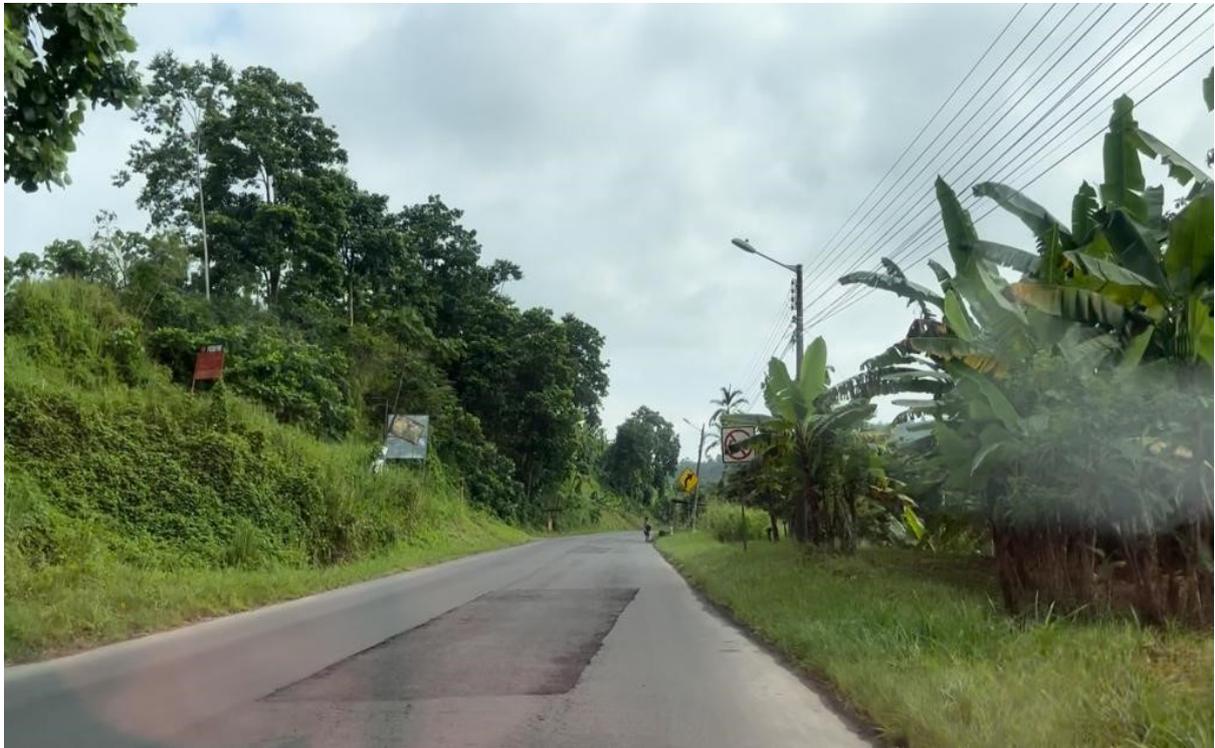
### **Figura 125**

**Kilómetro 9+000 al 10+000.** Al igual que el subtramo anterior, se puede visualizar el desgaste cuantioso de la carpeta asfáltica. No hay presencia de cuneta a lo largo del kilómetro 9+000 al 10+000, los obstáculos de madera, así como la vegetación arbustiva es notoria al filo de la calzada. En cuanto a la señalización horizontal, la línea longitudinal de separación de carril de sentido opuesto es borrosa en la mayoría del subtramo, y la línea de borde de color blanco es notoria a lo largo del mismo, sin embargo, en pequeños subtramos es difusa, asimismo no se evidencia la presencia de tachas. Con respecto a la señalización vertical no se observan balizas.

*Desgaste de la carpeta asfáltica*

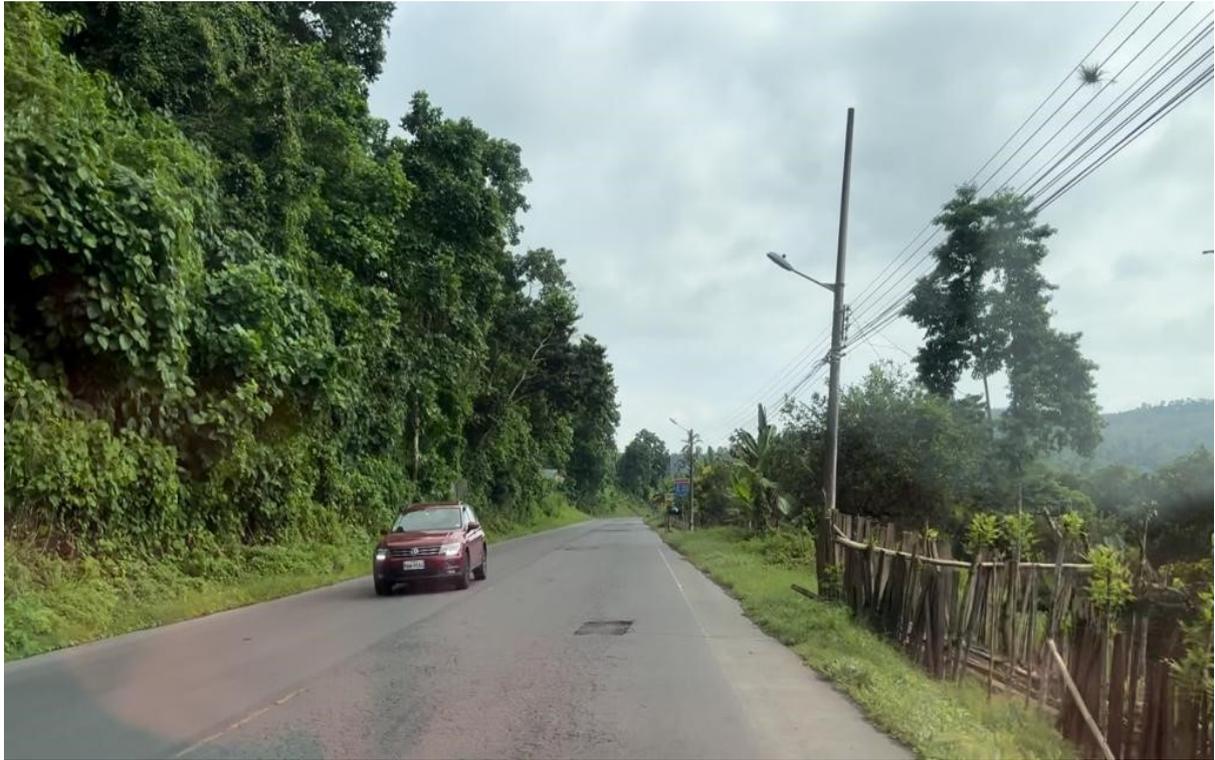
**Figura 126**

*Obstáculos de madera al filo de la calzada*

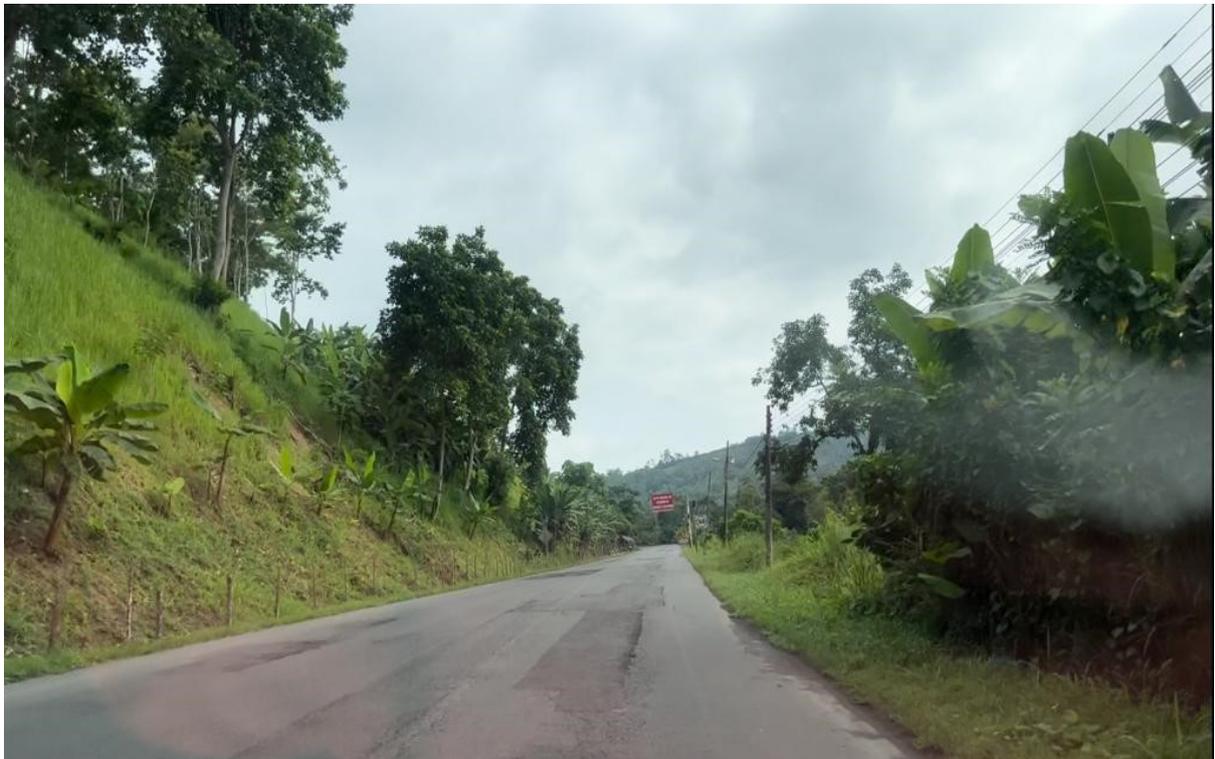
**Figura 127**

*Vegetación al filo de la calzada*

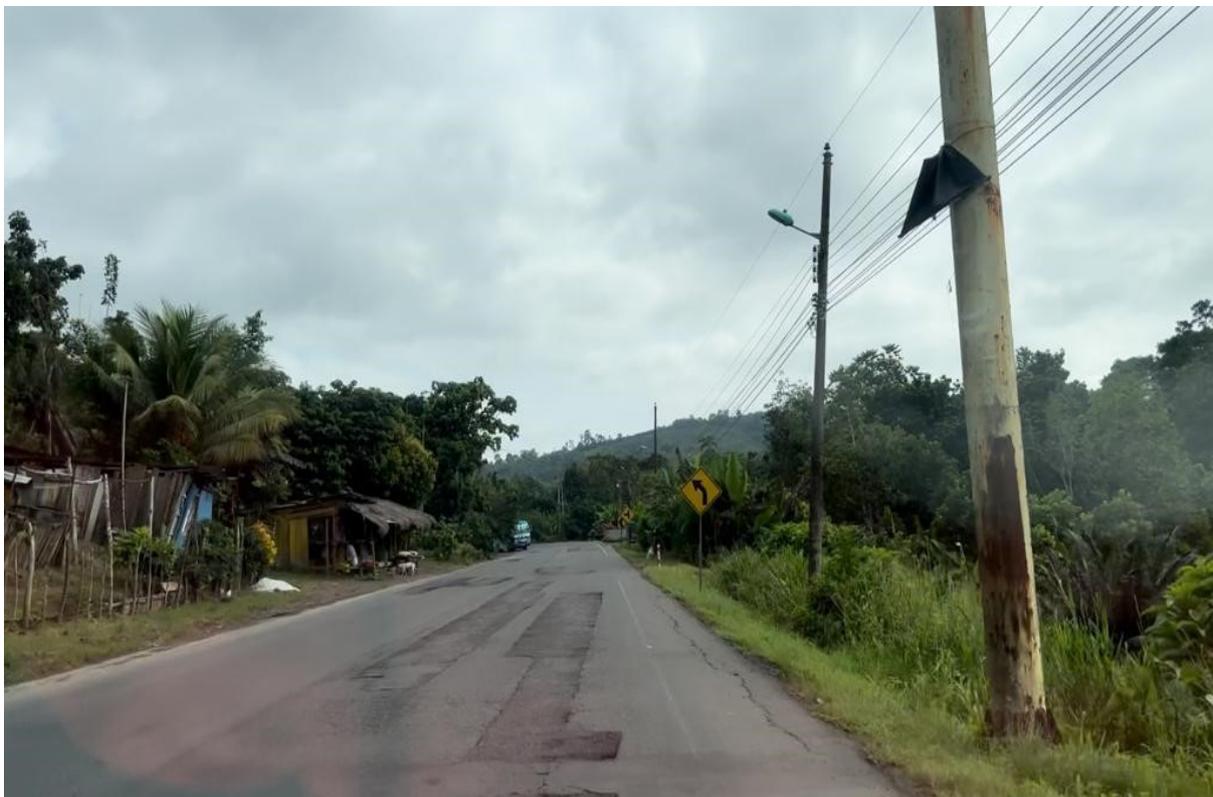
### **Figura 128**

**Kilómetro 10+000 al 11+000.** Se evidencia el desgaste de la carpeta asfáltica y la falta de cuneta al filo de la calzada es constante en esta sección, sin embargo, persisten las infraestructuras de hormigón al filo de la vía. Con respecto a la señalización horizontal, su presencia es escasa en la línea longitudinal de separación de carril de sentido opuesto, y la línea de borde de color blanco, además, se cuenta con la presencia de tachas. En cuanto a señalización vertical no se aprecia balizas a lo largo del subtramo.

*Desgaste de la carpeta asfáltica*

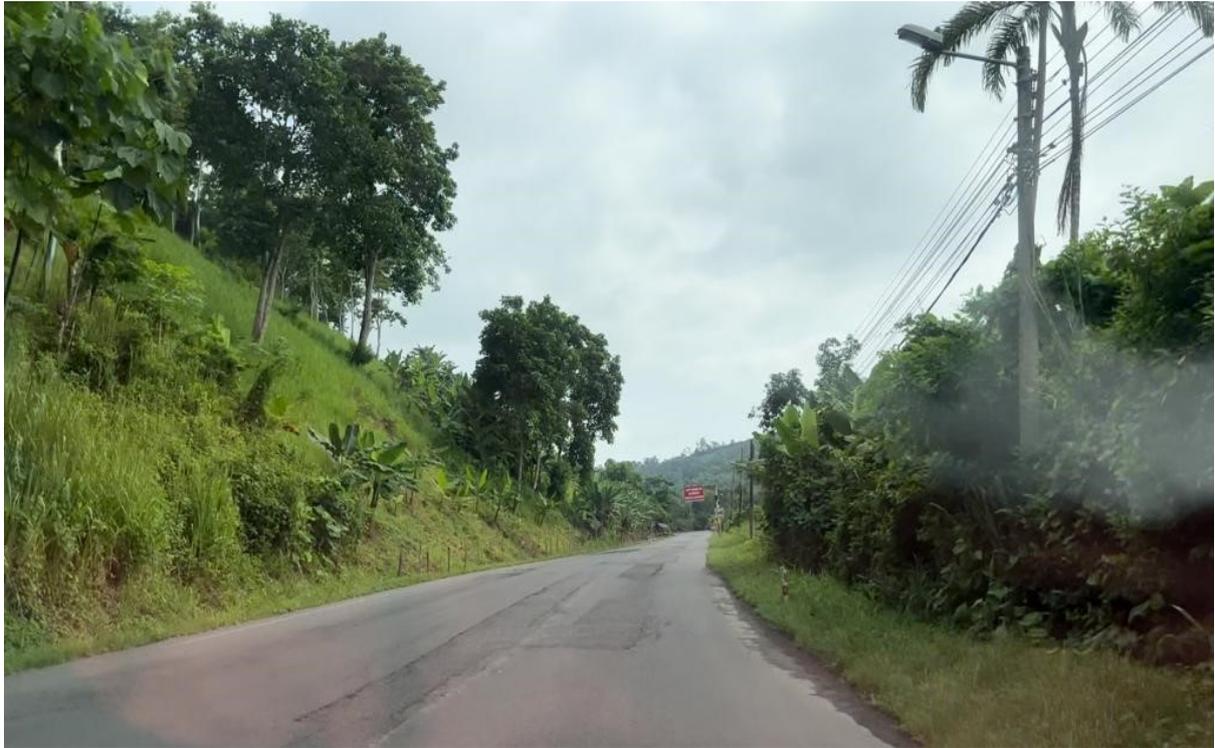
**Figura 129**

*Escasa señalización horizontal*

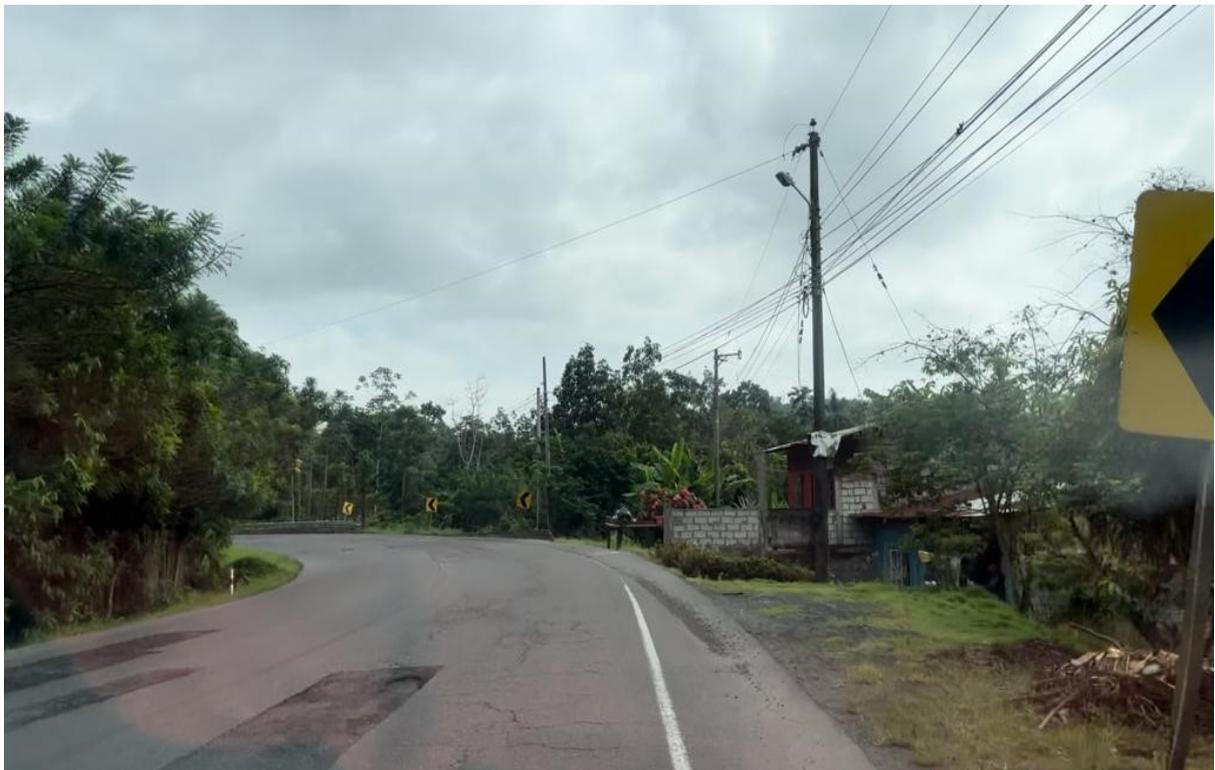
**Figura 130**

*Infraestructuras de hormigón al filo de la vía*

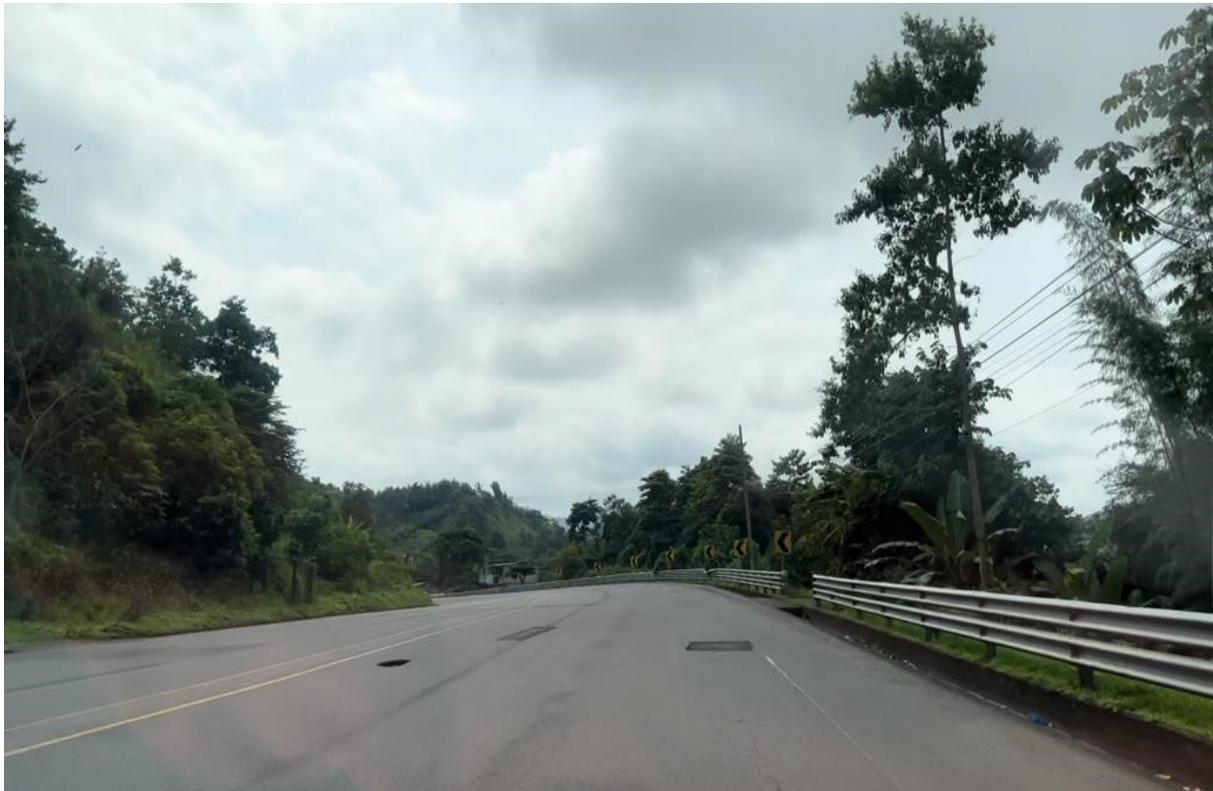
### **Figura 131**

**Kilómetro 11+000 al 12+000.** Al comienzo de este subtramo la vía se vuelve de dos carriles en el mismo sentido de circulación, del kilómetro 11+000 al 12+000 se observa la existencia de cuneta al filo de la calzada, sin embargo, el desgaste de la carpeta asfáltica es muy notorio. En cuanto a la señalización horizontal, la línea longitudinal amarilla de separación de carril en sentido opuesto es visible, mientras que, las líneas blancas de borde y las líneas longitudinales que determinan los carriles son difusas en determinados sectores y en otros no existen, además la presencia de tachas es nula. Con respecto a la señalización vertical las balizas son muy escasas.

*Desgaste de la carpeta asfáltica*

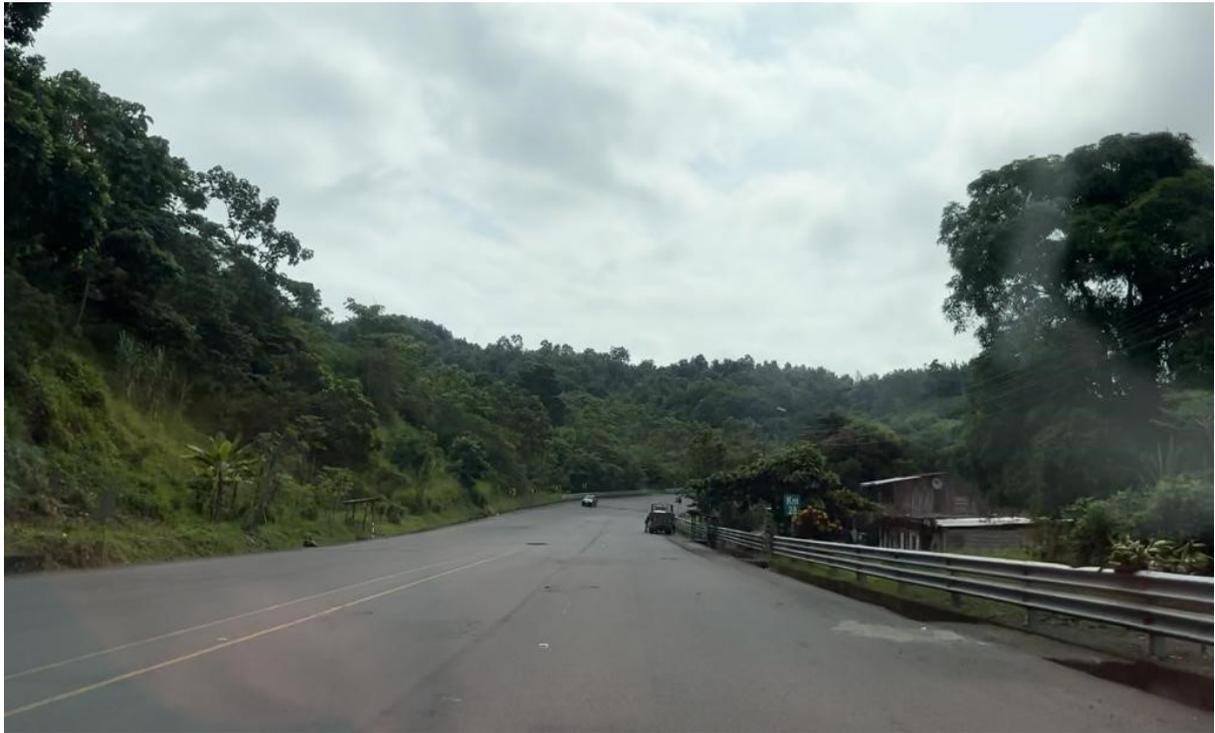
**Figura 132**

*Señalización horizontal borrosa y escasa*

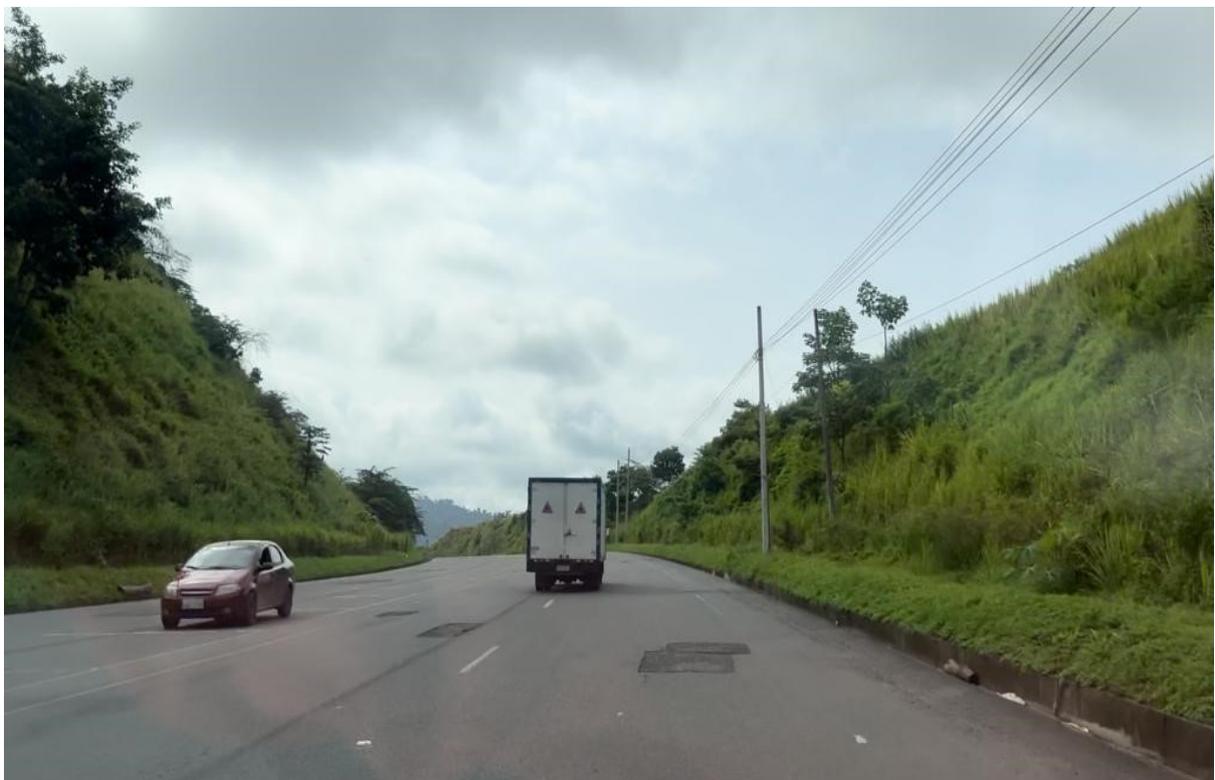
**Figura 133**

*Escases de baliza*

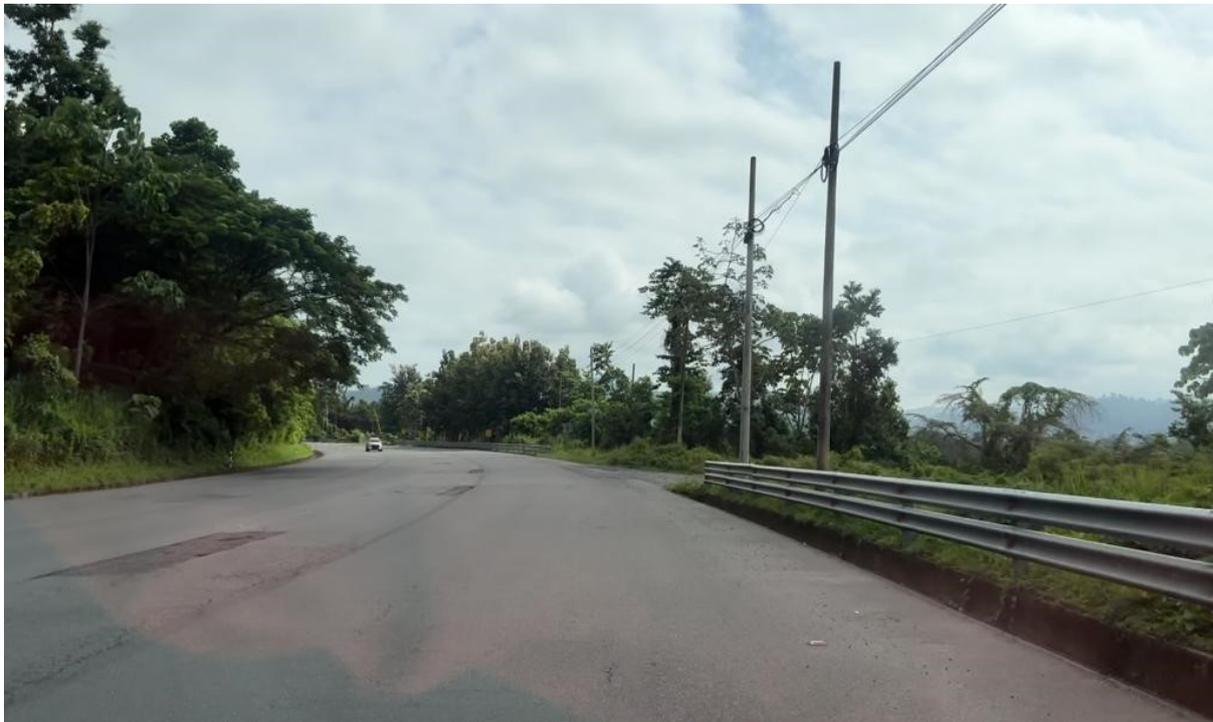
### **Figura 134**

**Kilómetro 12+000 al 13+000.** La vía continúa siendo de dos carriles en el mismo sentido de circulación, en este subtramo el desgaste de la carpeta asfáltica es igual que en el anterior. Se puede observar la existencia de cuneta al filo de la calzada, y en determinados sectores hay cobertura vegetal al filo de la vía. En cuanto a la señalización horizontal, las líneas longitudinales blancas que determinan los carriles y las líneas de borde en determinados sectores son difusas y escasas, mientras que la línea longitudinal de separación de carril en sentido opuesto es notoria, además que no se percibe la presencia de tachas. En función de señalización vertical, las balizas son muy escasa.

*Desgaste de la carpeta asfáltica*

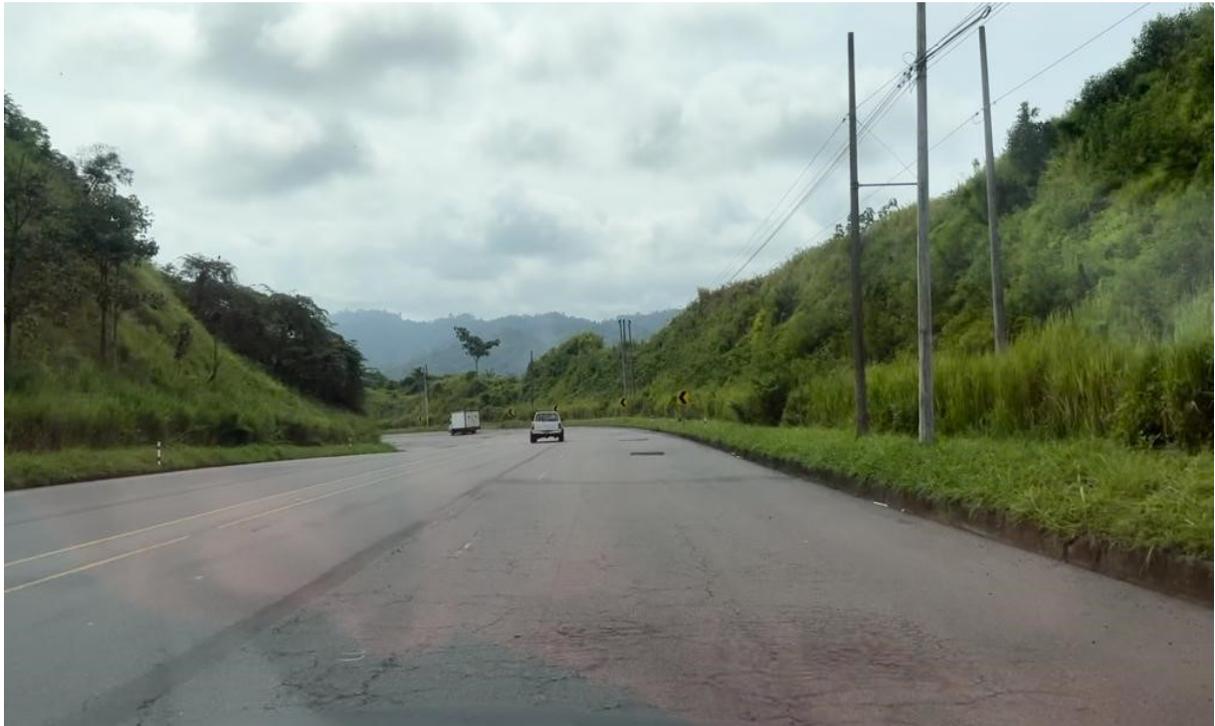
**Figura 135**

*Señalización horizontal borrosa y escasa*

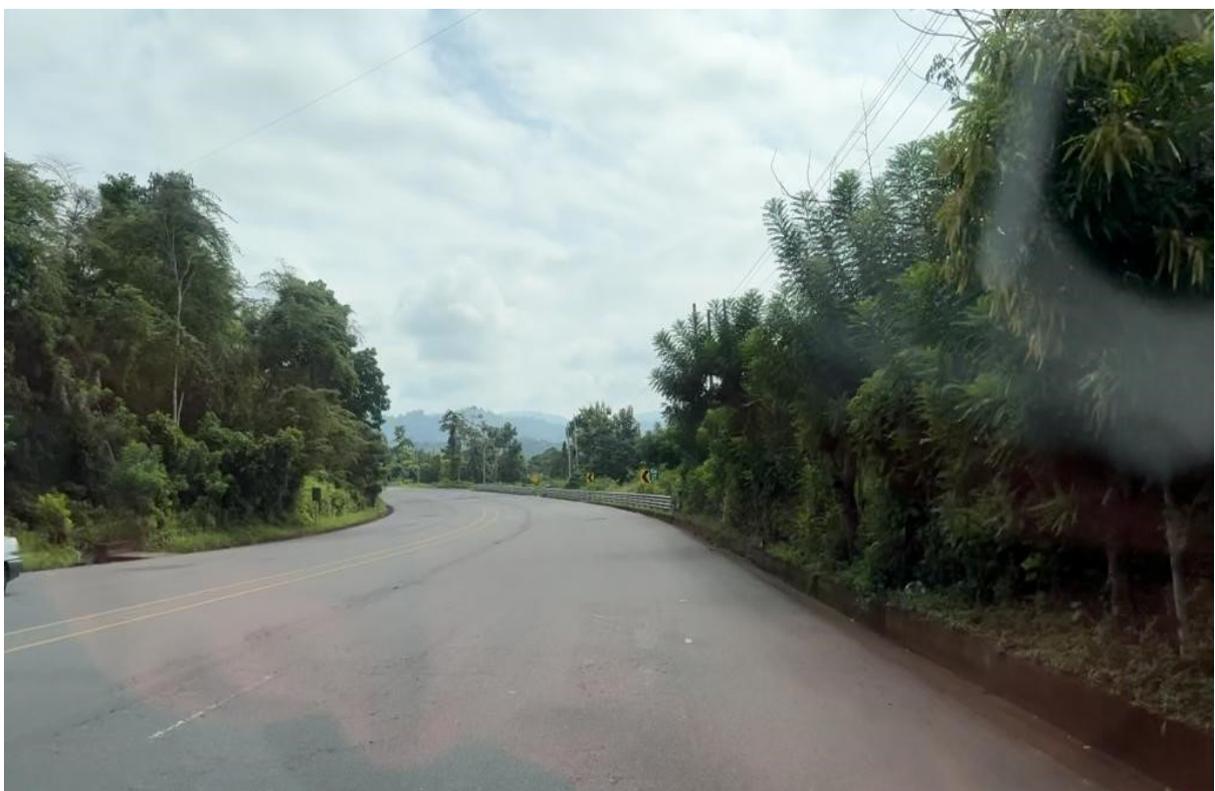
**Figura 136**

*Cobertura vegetal al filo de la vía*
