**UNIVERSIDAD LAICA VICENTE ROCAFUERTE  
DE GUAYAQUIL**

**TRABAJO DE TITULACIÓN  
PREVIO A LA OBTENCIÓN DEL TÍTULO DE  
INGENIERO CIVIL**

**AUDITORÍA DE SEGURIDAD VIAL EN EL TRAMO SAN MATEO-  
CHINCA, DE LA VÍA E20 PROVINCIA DE ESMERALDAS**

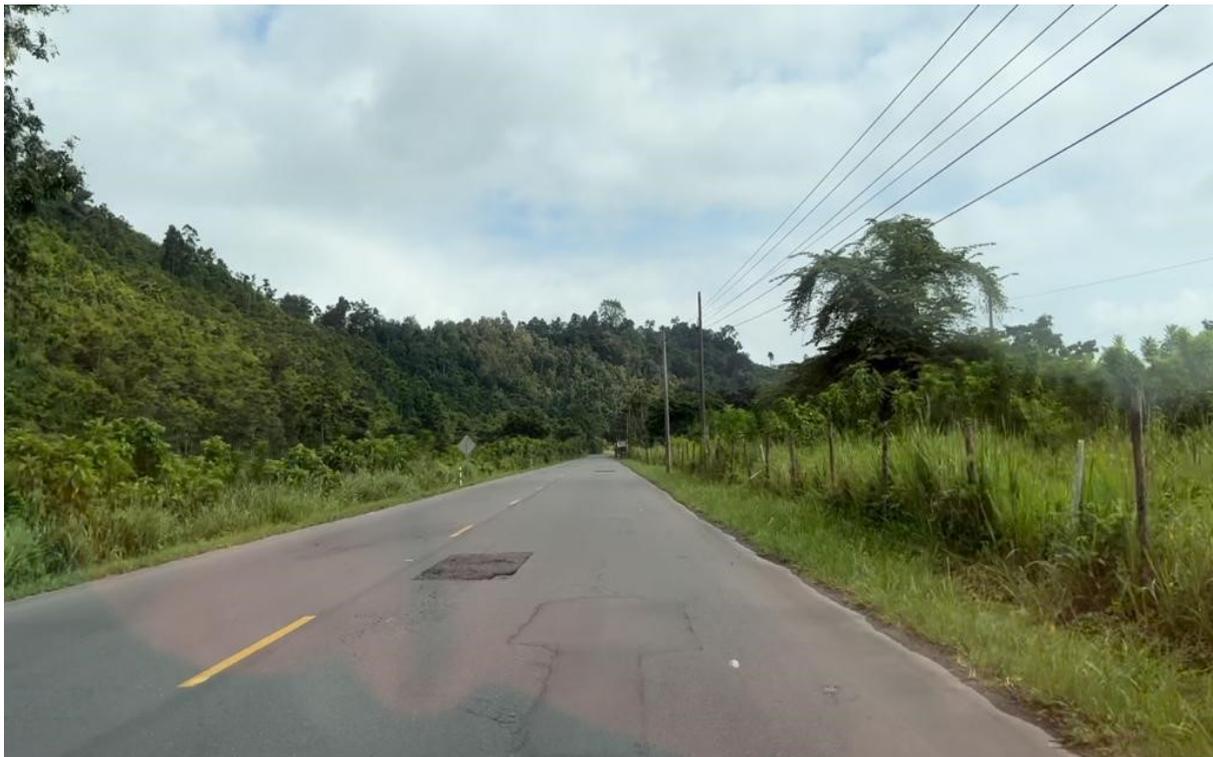
### **Figura 137**

**Kilómetro 13+000 al 14+000.** La vía sigue siendo de dos carriles en el mismo sentido de circulación, el desgaste de la carpeta asfáltica es evidente y se puede observar la existencia de cuneta al filo de la calzada. En cuanto a señalización horizontal y vertical tiene las mismas características que en el tramo anterior. A partir del kilómetro 13+600 la vía vuelve a tener un solo carril de circulación. Se evidencia que el desgaste de la carpeta asfáltica es constante en este subtramo al igual que la falta de cuneta, además de la presencia de la vegetación arbustiva al filo de la calzada. En cuanto a la señalización horizontal, la línea longitudinal de separación de carril en sentido opuesto es visible, en cambio, la línea de borde color blanca esta desgastada y en algunas secciones no existe, además de no haber tachas en la calzada. En función de la señalización vertical, no se observa la presencia de balizas.

*Desgaste de la carpeta asfáltica*

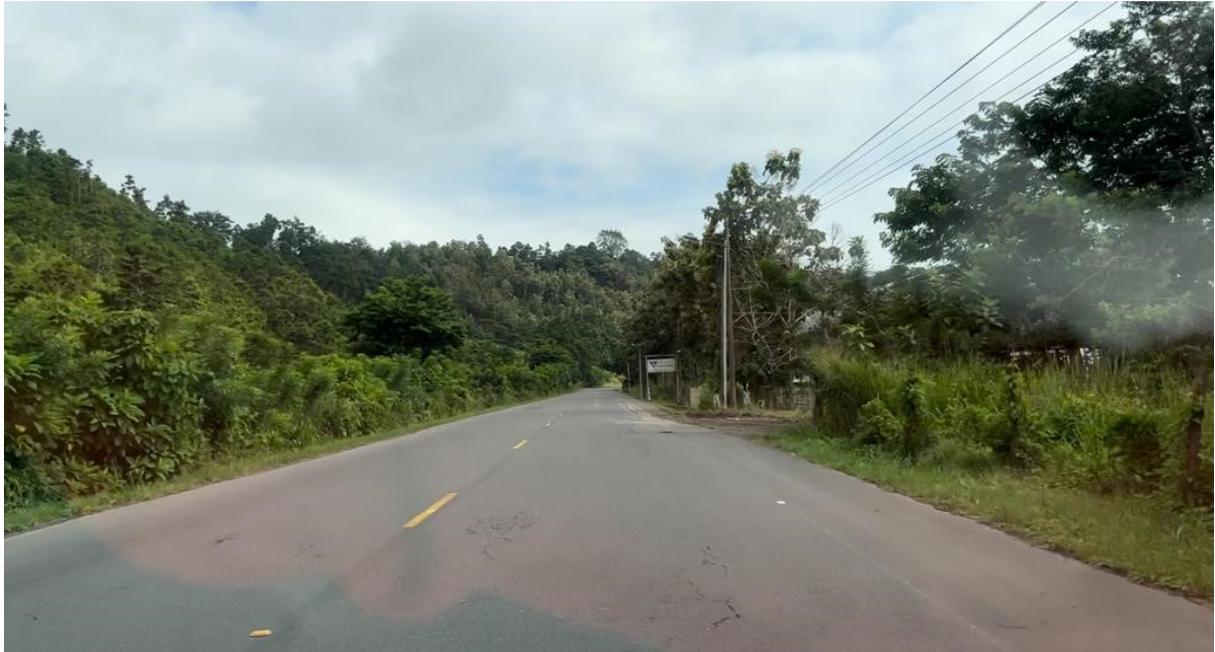
**Figura 138**

*Señalización horizontal y vertical desgastada y escasa*

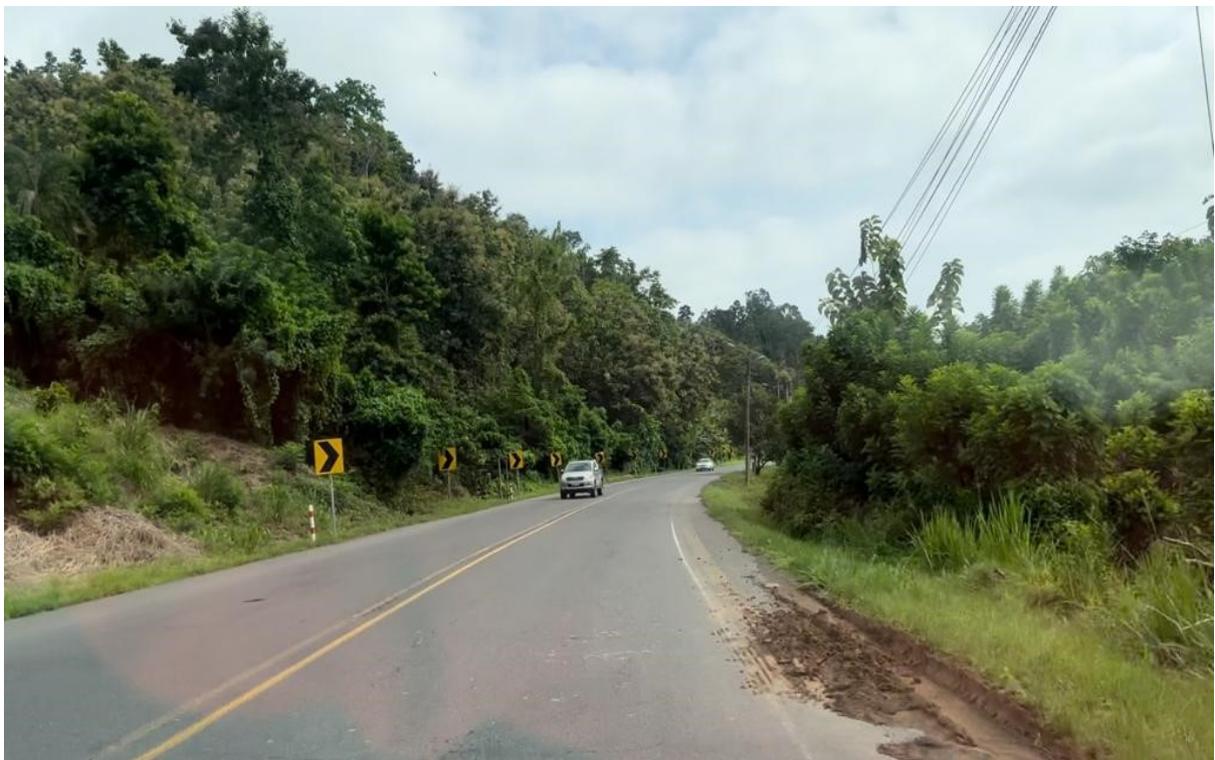
**Figura 139**

*Cobertura vegetal al filo de la calzada*

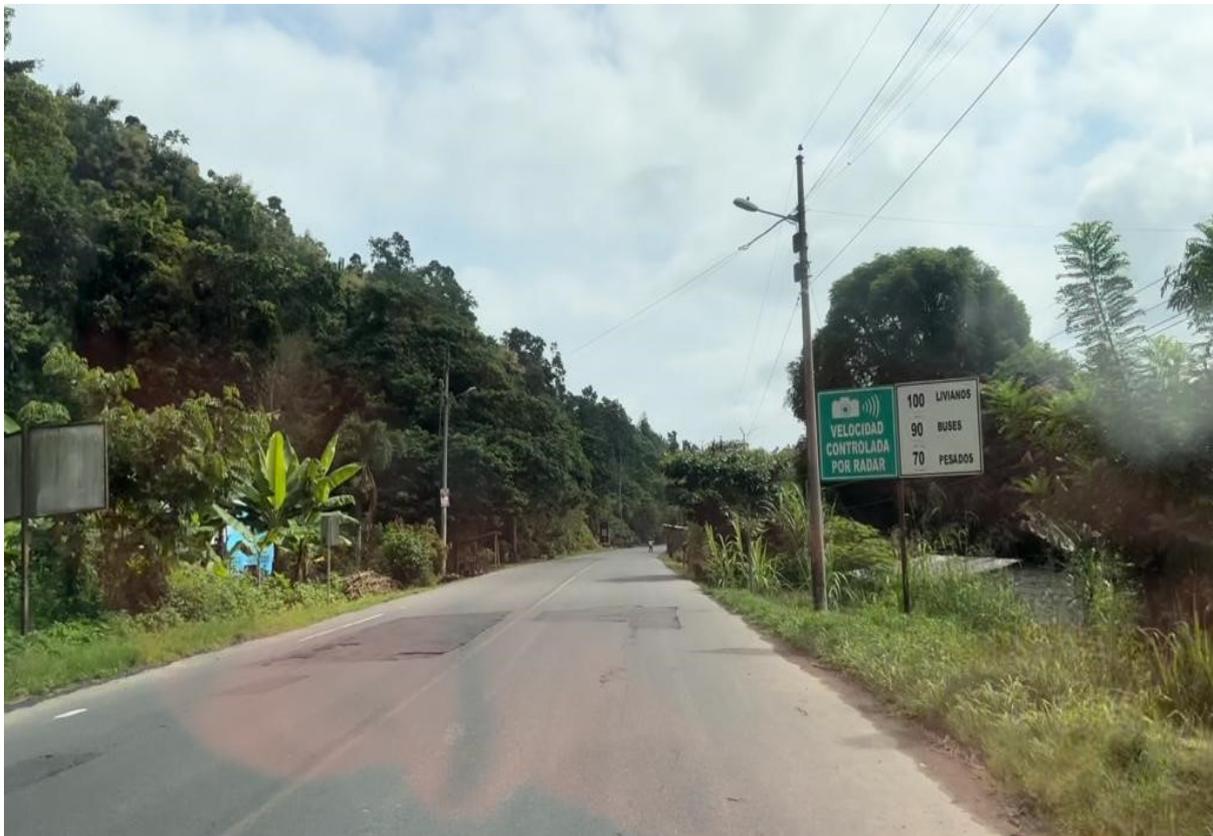
### **Figura 140**

**Kilómetro 14+000 al 15+000.** El desgaste de la carpeta asfáltica es visible en este subtramo y se evidencia presencia de baches de pequeña magnitud, asimismo como es constante la falta de cuneta. Existen obstáculos de madera al filo de la vía y edificaciones de hormigón. En cuanto a la señalización horizontal, la línea longitudinal de separación de carril en sentido opuesto es notoria, en cambio, la línea de borde color blanca esta desgastada y en la mayoría de las secciones no hay, además de haber tachas en la calzada. En función de la señalización vertical no se percibe la presencia de balizas.

*Desgaste de la carpeta asfáltica*

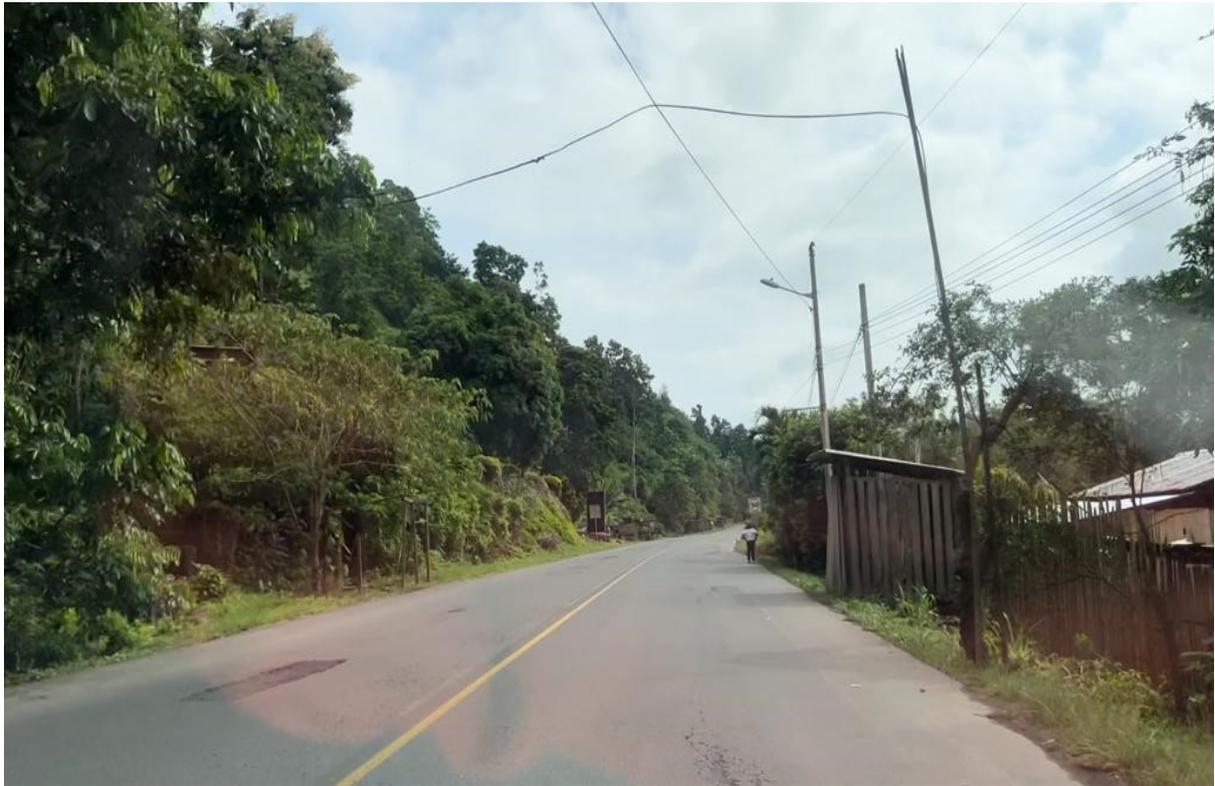
**Figura 141**

*Obstáculos de madera al filo de la vía*

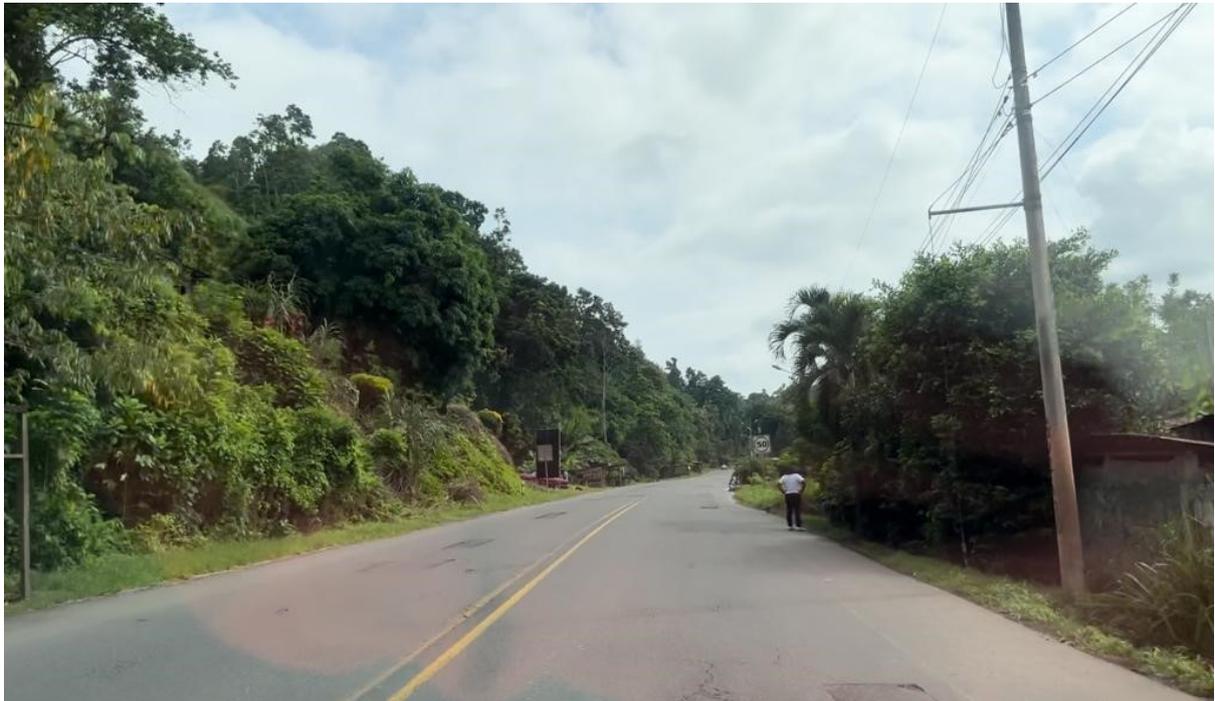
**Figura 142**

*Señalización horizontal desgastada*

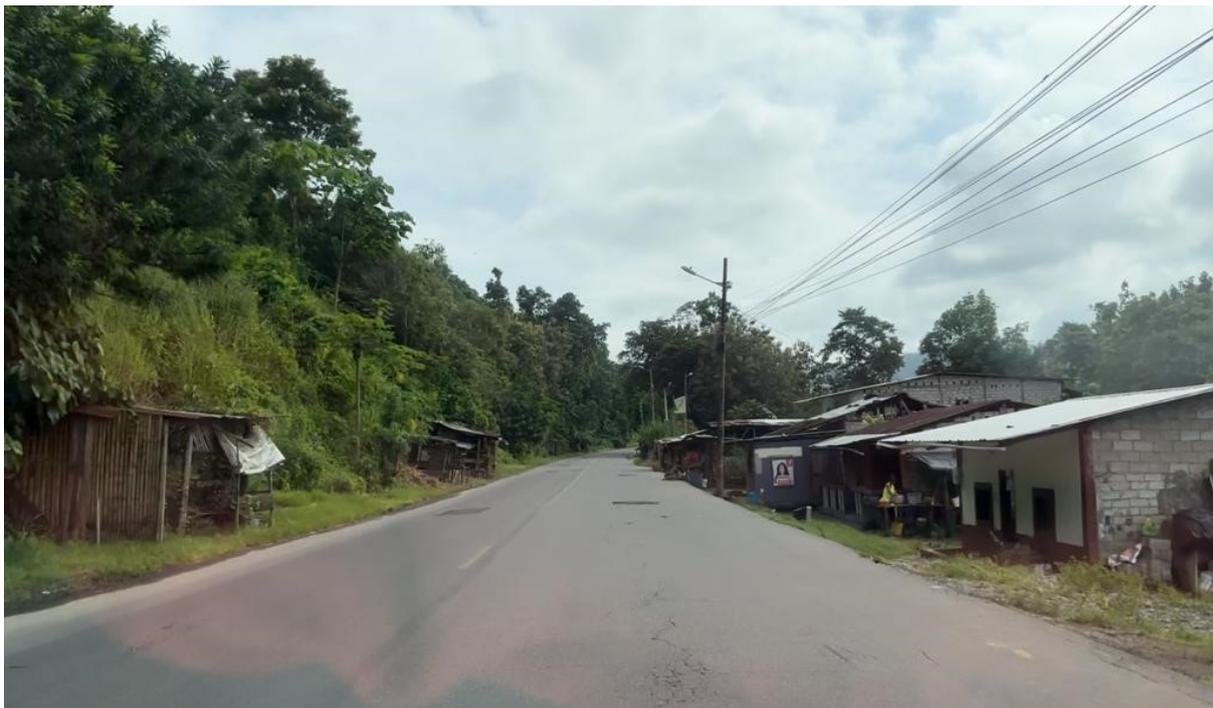
### **Figura 143**

**Kilómetro 15+000 al 16+000.** En este subtramo se observa que existe excesivo desgaste de la carpeta asfáltica, incluso cuenta con cuneta esta sección, sin embargo, se encuentra cubierta por una gran cantidad de maleza. Además, se evidencia la presencia de estructuras de hormigón al filo de la vía, y se pudo evidenciar que ciertos agricultores utilizan los filos de la calzada para secado de sus productos (cacao). En cuanto a la señalización horizontal, la línea longitudinal de separación de carril en sentido opuesto y la línea de borde color blanca, están desgastadas y en determinadas secciones es nula, aparte de no haber tachas en la calzada. En función de señalización vertical, no se observa presencia de balizas. Del kilómetro 15+500 al 16+000, la vía se convierte a dos carriles con el mismo sentido de circulación, es un subtramo que no difiere con los anteriormente mencionados.

*Estructuras de hormigón al filo de la vía*

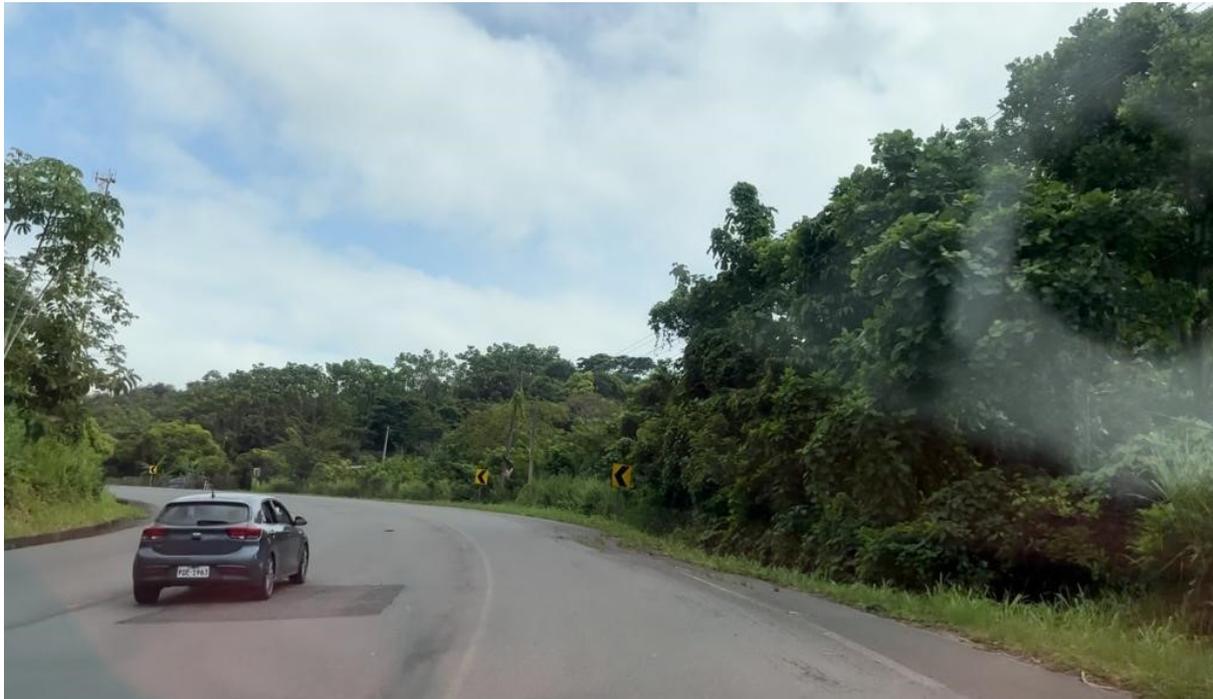
**Figura 144**

*Desgaste de la carpeta asfáltica*

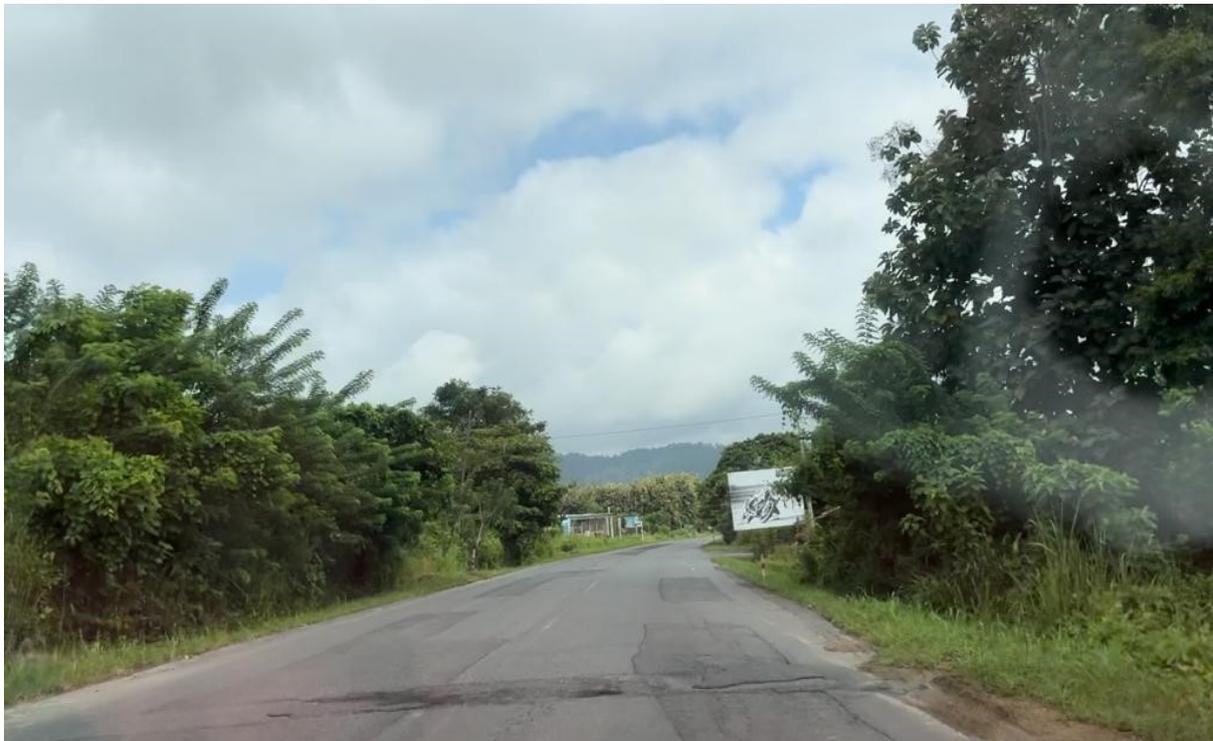
### **Figura 146**

**Kilómetro 16+000 al 17+000.** Es evidente el deterioro de la carpeta asfáltica, y se observa la presencia de cuneta, no obstante, como en subtramos anteriores, esta se encuentra cubierta por maleza. Se tiene la presencia de un radar que se encuentra en estado deteriorado, sin embargo, en la calzada se puede evidenciar la señal informativa que indica el límite máximo de velocidad permitida (máxima). En cuanto a la señalización horizontal, la línea longitudinal de separación de carril en sentido opuesto y la línea de borde color blanca, están desgastadas, además de no observarse tachas. En función de señalización vertical las balizas son escasas.

*Desgaste de la carpeta asfáltica*

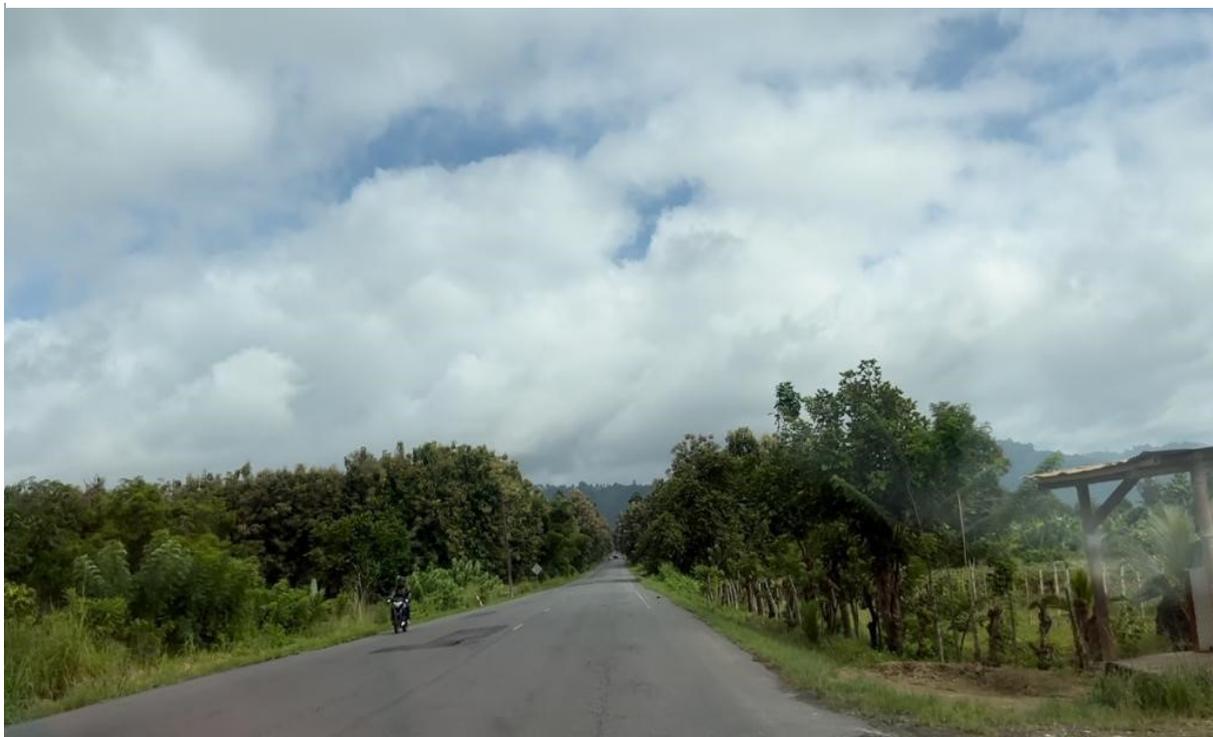
**Figura 148**

*Señalización horizontal y vertical borrosa y escasa*

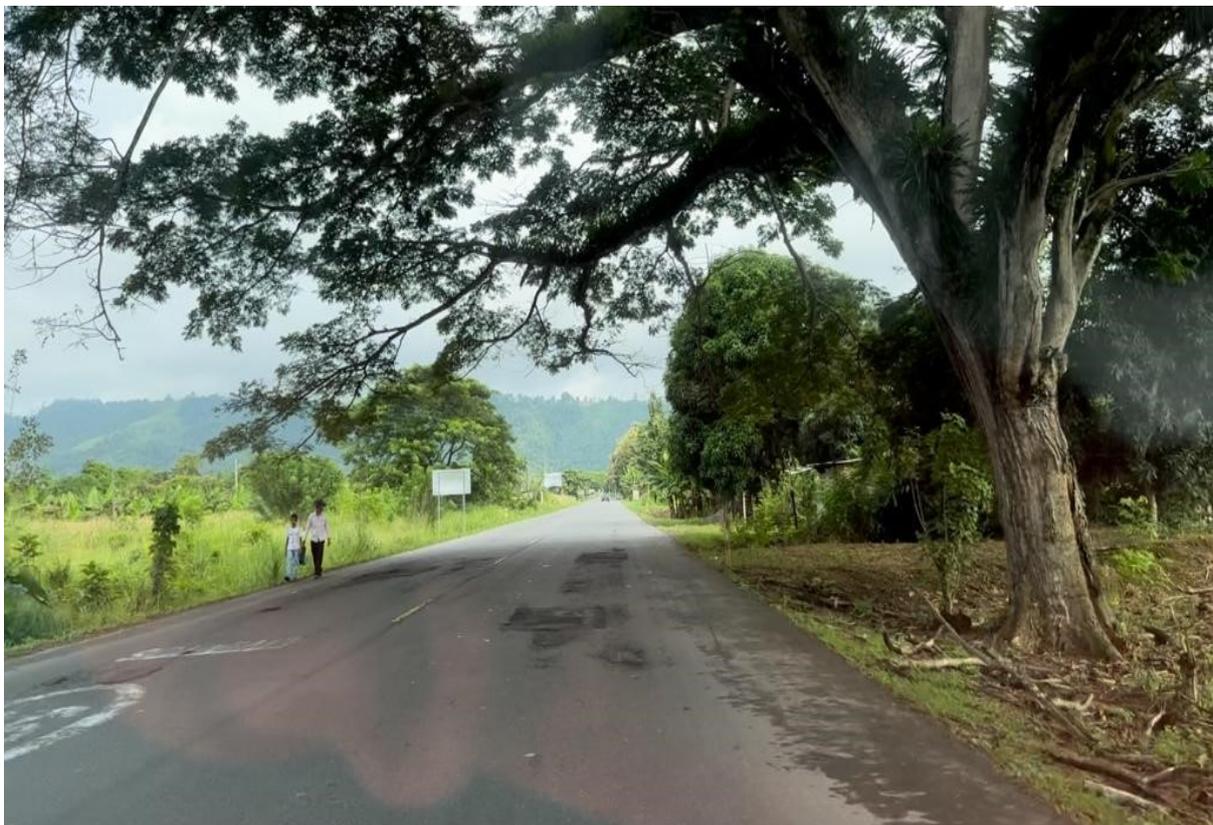
### **Figura 149**

**Kilómetro 17+000 al 18+000.** El desgaste de la carpeta asfáltica sigue siendo una constante en este subtramo de vía, la misma posee cuneta, pero al igual que el kilómetro anterior se encuentra cubierta de maleza, y la cobertura vegetal al filo de la vía sigue siendo evidente, sumándole la presencia de cultivos. En cuanto a la señalización horizontal, la línea longitudinal de separación de carril en sentido opuesto es visible en la mayoría de la sección, la línea de borde color blanca está desgastada y en determinadas secciones es nula, además se observan reductores de velocidad desgastados, sin embargo, no se observa presencia de tachas. En función de señalización vertical, las balizas son escasas.

*Desgaste de la carpeta asfáltica*

- Para un diagnóstico más acertado acerca de estado del pavimento se recomienda aplicar método del Índice de Condición del Pavimento (PCI), el cual es un indicador numérico que valora las condiciones de este, mediante inspecciones visuales en las fallas, con la finalidad de identificar de manera temprana la necesidad de una rehabilitación mayor, además que brinda información acerca de la ratificación o mejoramiento del diseño vigente y los métodos de conservación. Se realiza tomando en consideración el manual PCI ASTM D 6433.

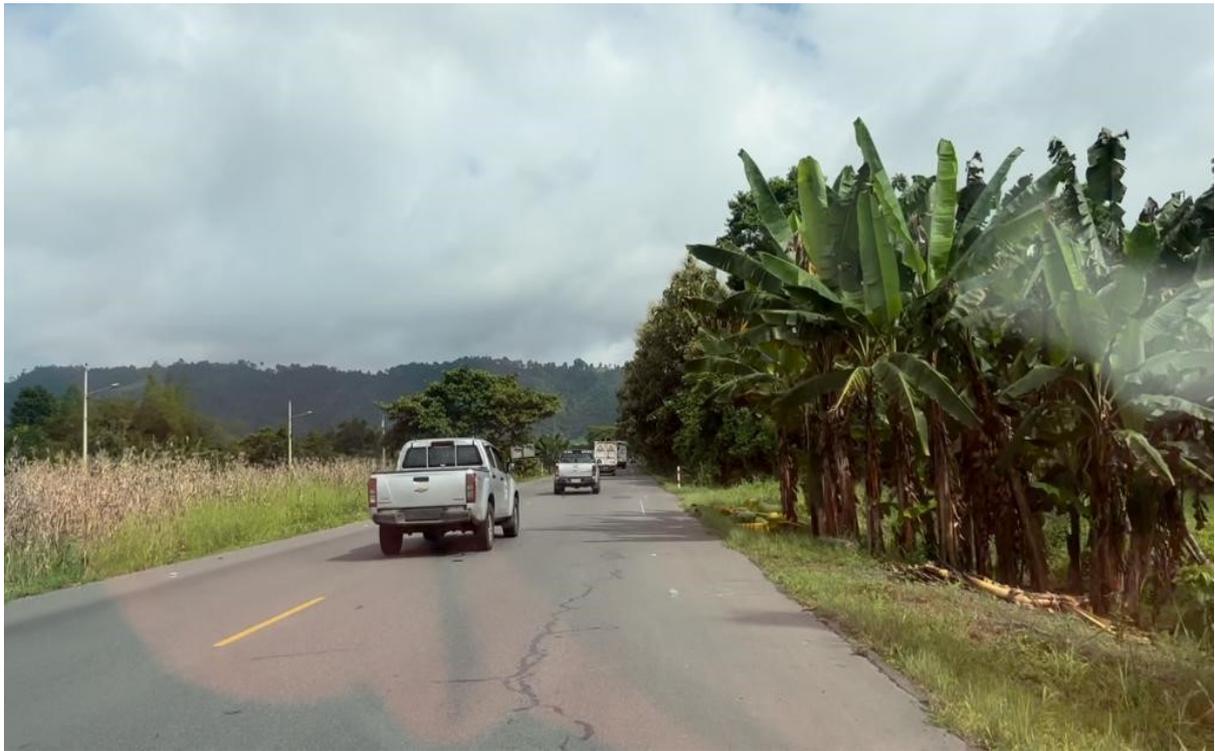
**Figura 150**

*Cultivos al filo de la vía*

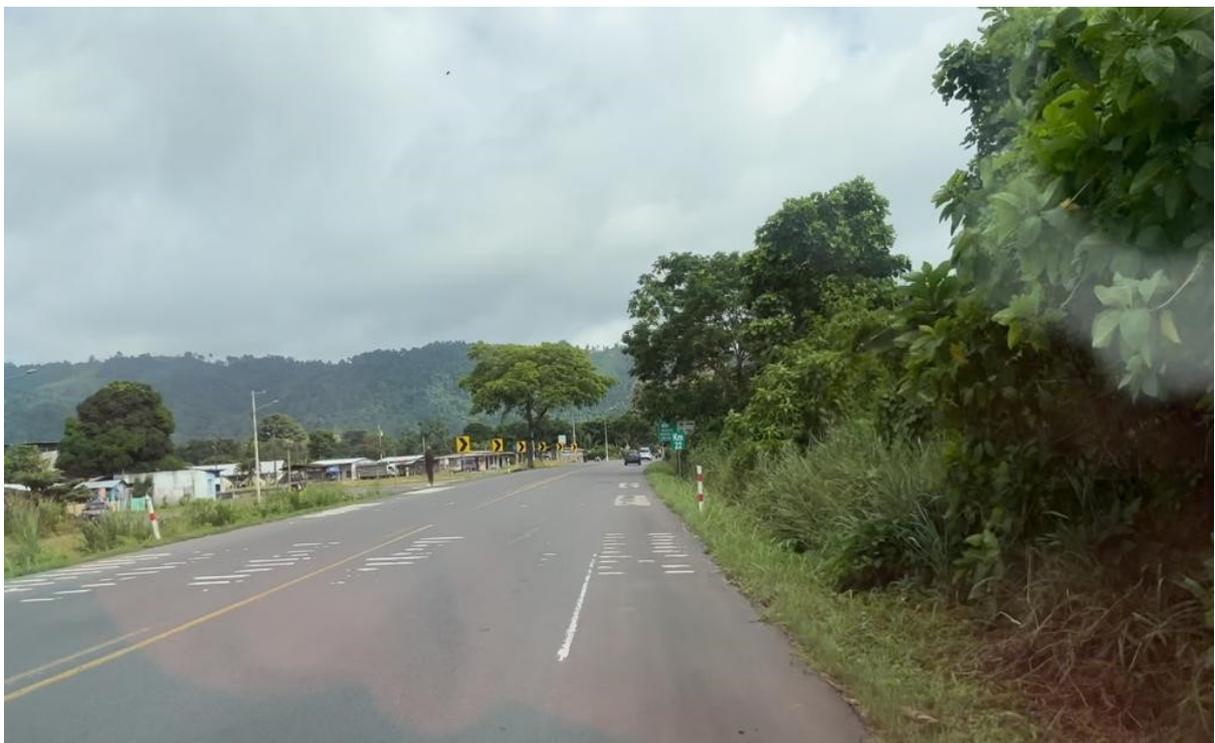
**Figura 151**

*Reductores de velocidad desgastados*

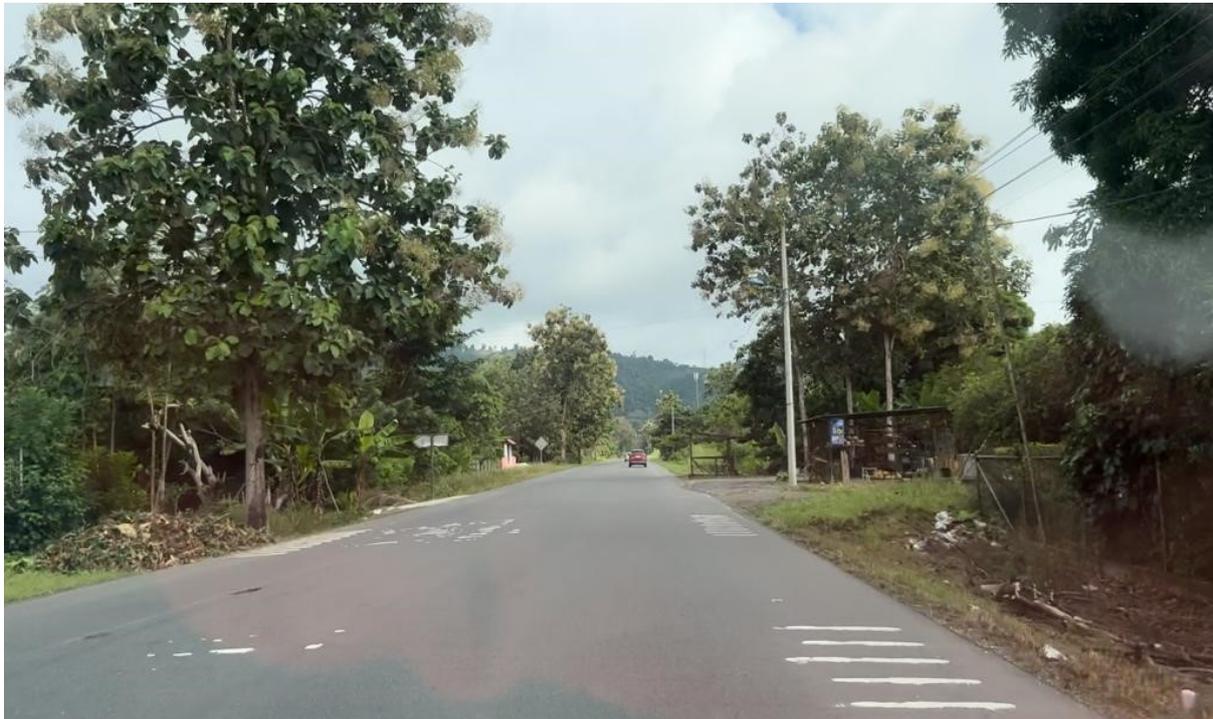
### **Figura 152**

**Kilómetro 18+000 al 19+000.** El desgaste de la carpeta asfáltica es casi nulo, pero como es evidente en la mayoría de la vía no hay cuneta, y la cobertura vegetal se encuentra al filo de la calzada. En cuanto a la señalización horizontal la línea longitudinal de separación de carril en sentido opuesto es evidente, no obstante, en la mayor parte de la longitud del subtramo la línea de borde color blanca esta desgastada, y en determinadas secciones, esta es nula, además no se observa presencia de tachas, y los reductores de velocidad están desgastados. En función de señalización vertical, las balizas son escasas.

*Reductores de velocidad desgastados*

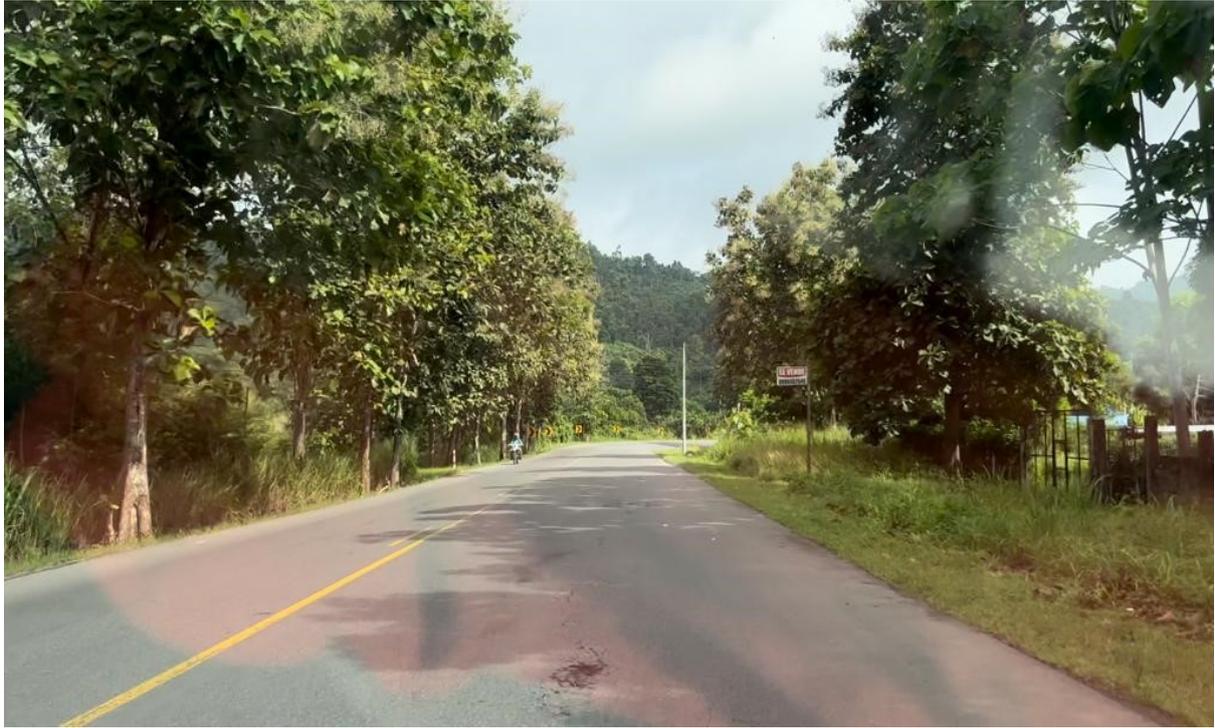
**Figura 153**

*Línea de borde de color blanco es nula*

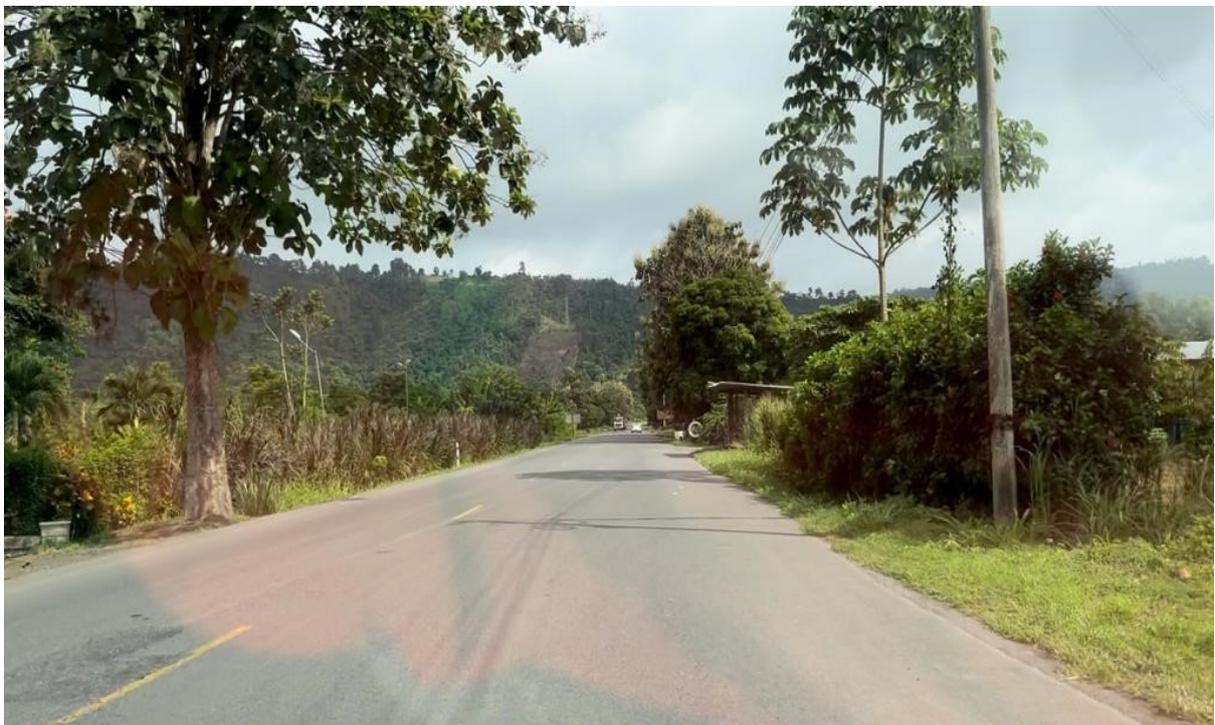
**Figura 154**

*Vegetación arbustiva al filo de la vía*

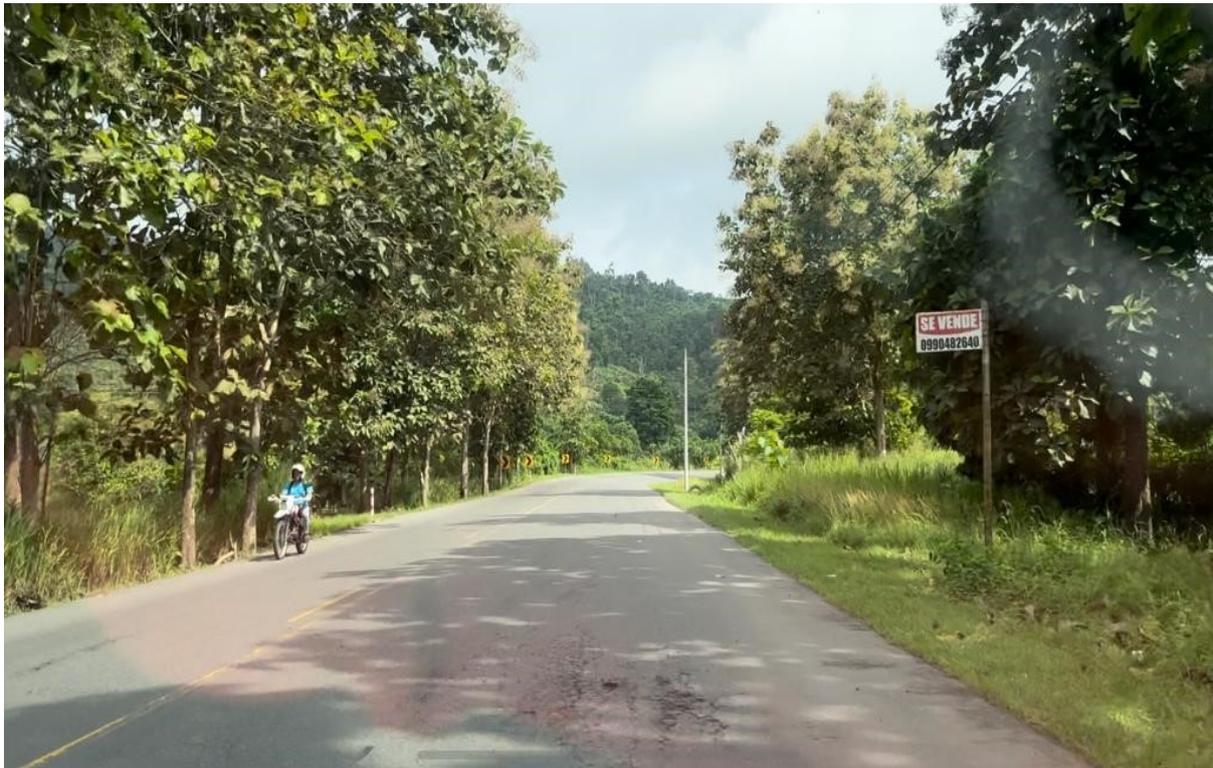
### **Figura 155**

**Kilómetro 19+000 al 20+000.** Existe un leve desgaste de la carpeta asfáltica, el subtramo no posee cuneta en su totalidad y continúa habiendo cobertura vegetal al filo de la calzada. En cuanto a la señalización horizontal, la línea longitudinal de separación del carril en sentido opuesto se encuentra demarcada, y la línea de borde color blanca está deteriorada, e incluso en algunas secciones no hay, además se percibe la falta de tachas. En función de señalización vertical, las balizas son escasas.

*Leve desgaste de la carpeta asfáltica*

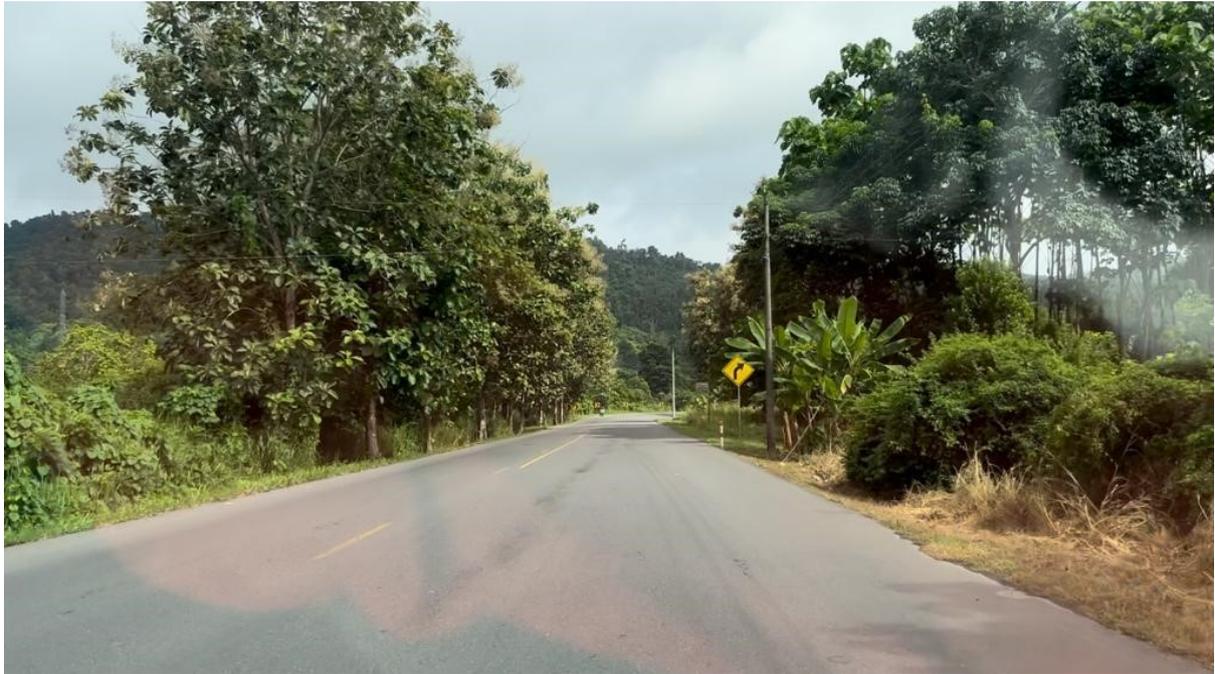
**Figura 156**

*Cobertura vegetal al filo de la vía*

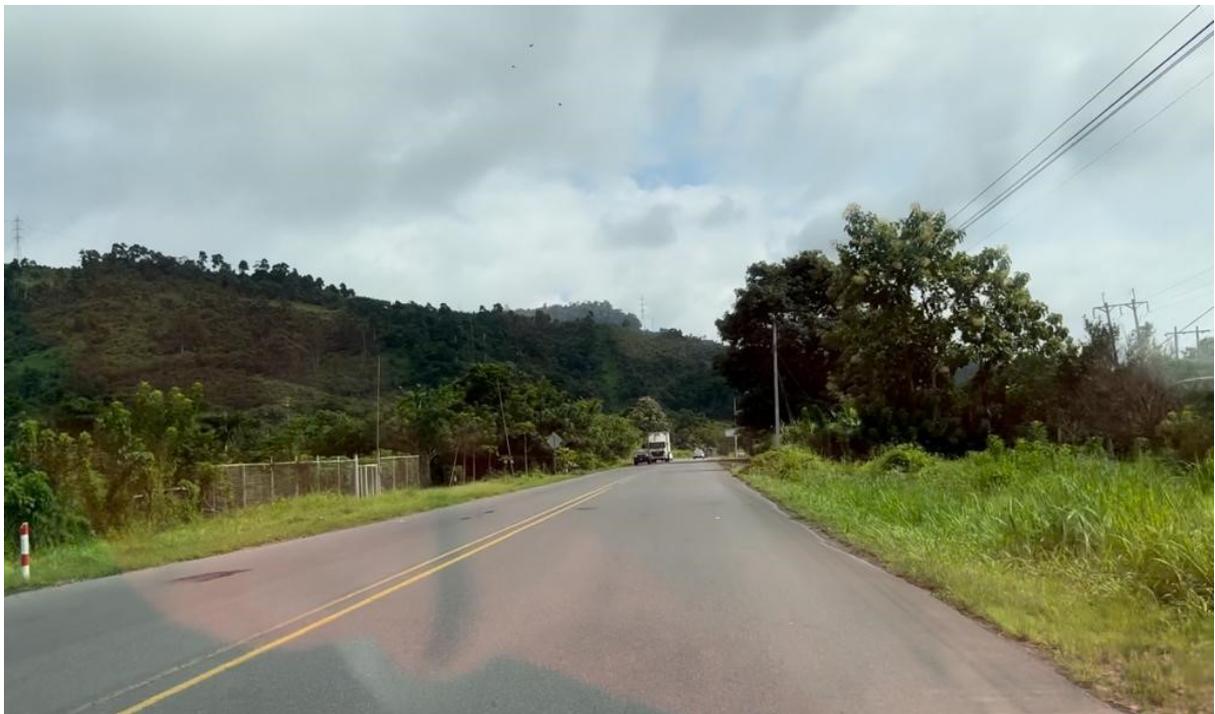
**Figura 157**

*Señalización horizontal desgastada*

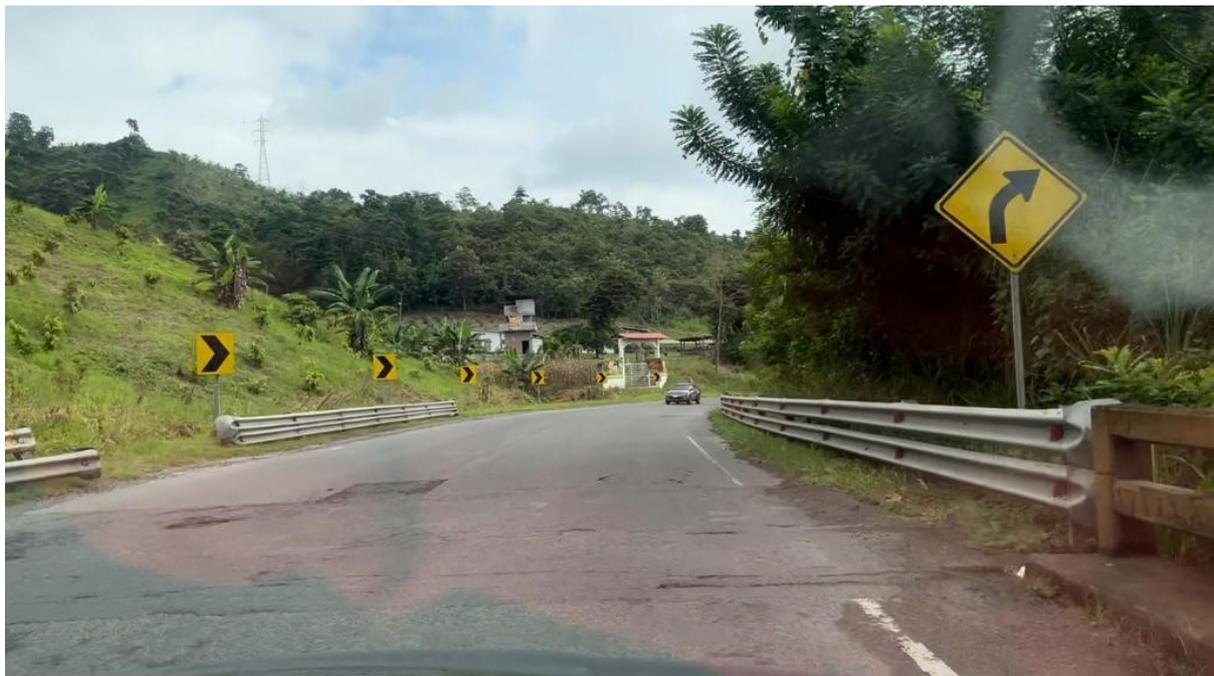
### **Figura 158**

**Kilómetro 20+000 al 21+000.** Se puede observar un leve desgaste en la carpeta asfáltica, una parte de este subtramo se evidencia que la vía no tiene cuneta, y la cobertura vegetal se encuentra al filo de la calzada. En cuanto a la señalización horizontal, la línea longitudinal de separación de carril en sentido opuesto es visible en todo el subtramo, mientras que la línea de borde color blanca esta desgastada y en algunas secciones no existe, además que la calzada no posee tachas. En función de señalización vertical la baliza es escasa. En el kilómetro 20+600 la vía se vuelve de dos carriles en el mismo sentido de circulación, y las características en base al estado de la calzada, la señalización horizontal y vertical son similares a las descritas anteriormente con la diferencia que todo el trayecto de dos carriles, la vía posee cuneta.

*Leve desgaste de la carpeta asfáltica*

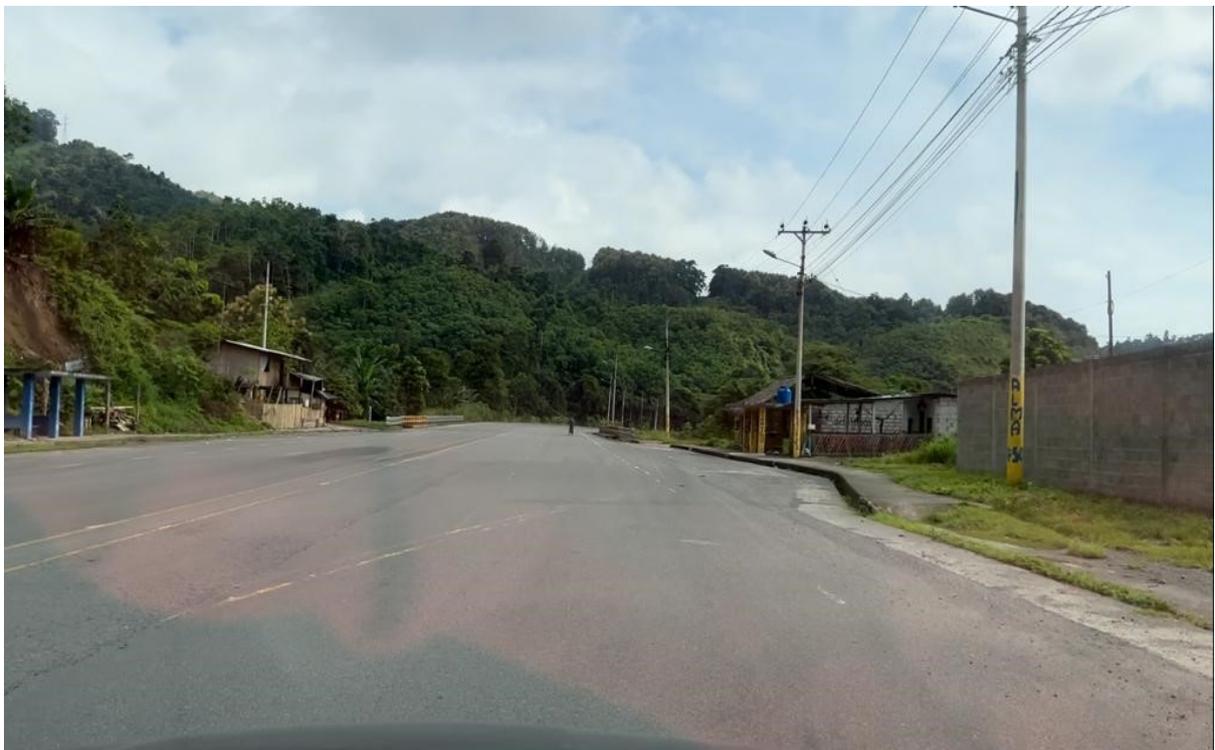
**Figura 160**

*Señalización horizontal desgatada y nula*

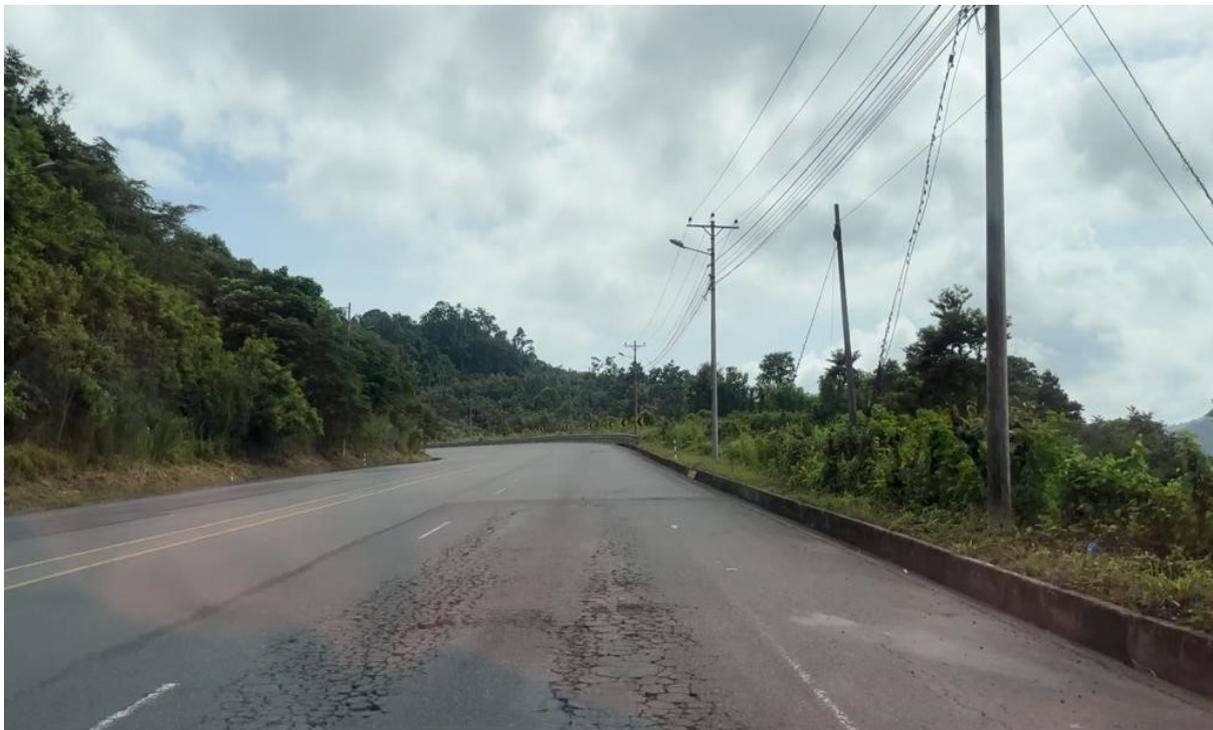
### **Figura 161**

**Kilómetro 21+000 al 22+000.** Es considerado uno de los subtramos que ha sufrido menos desgaste, dado que continúa siendo de dos carriles, la carpeta asfáltica está levemente gastada, pese a que posee cuneta hay basura y maleza cubriéndola. Con respecto a la señalización horizontal, la línea longitudinal de separación de carril en sentido opuesto es evidente a lo largo de este subtramo, mientras que, la línea de borde color blanca y la línea divisoria de carriles están desgastadas, y en algunas secciones de la vía no existen, no está demás exponer la falta de tachas. En función de señalización vertical, las balizas son escasas.

*Leve desgaste de la carpeta asfáltica*

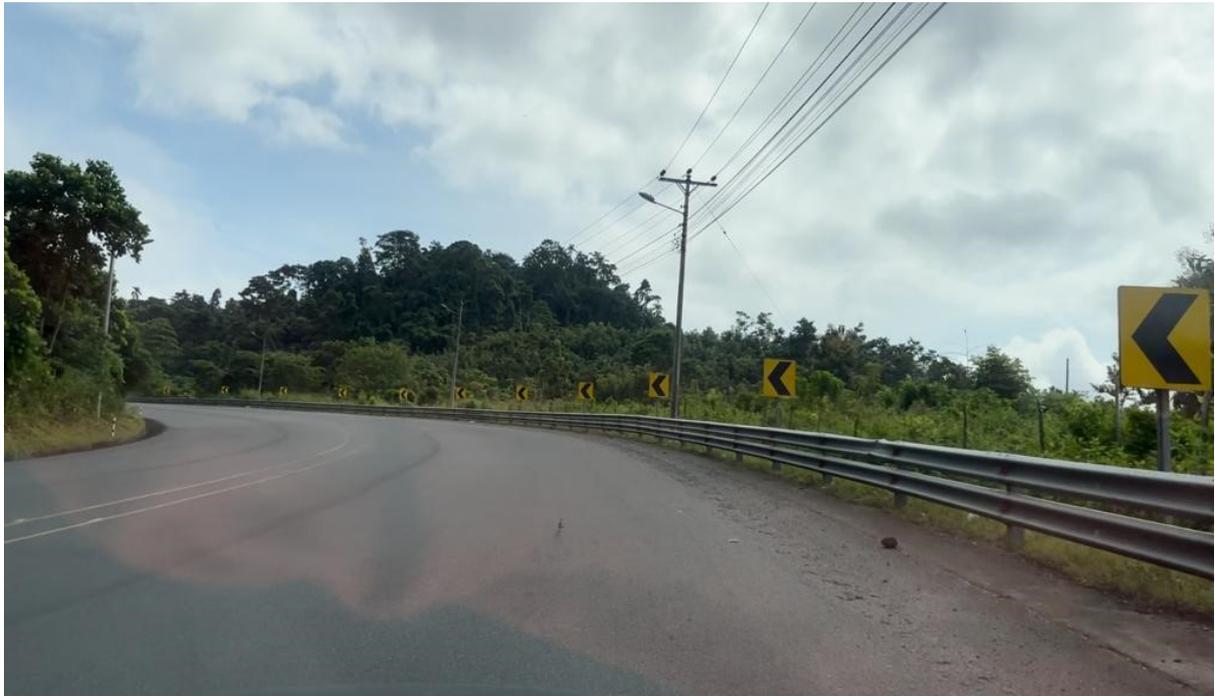
**Figura 162**

*Señalización horizontal escasa*
