**UNIVERSIDAD LAICA VICENTE ROCAFUERTE  
DE GUAYAQUIL**

**TRABAJO DE TITULACIÓN  
PREVIO A LA OBTENCIÓN DEL TÍTULO DE  
INGENIERO CIVIL**

**AUDITORÍA DE SEGURIDAD VIAL EN EL TRAMO SAN MATEO-  
CHINCA, DE LA VÍA E20 PROVINCIA DE ESMERALDAS**

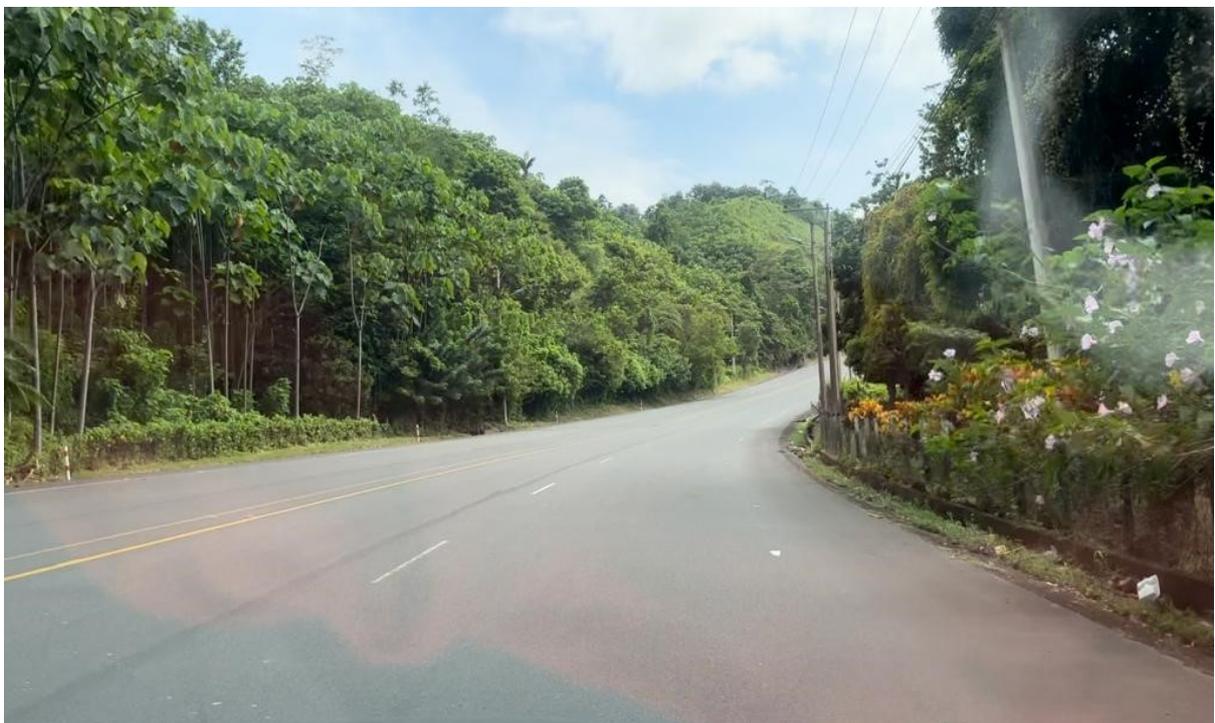
**Figura 163**

*Cuneta cubierta por basura y maleza*

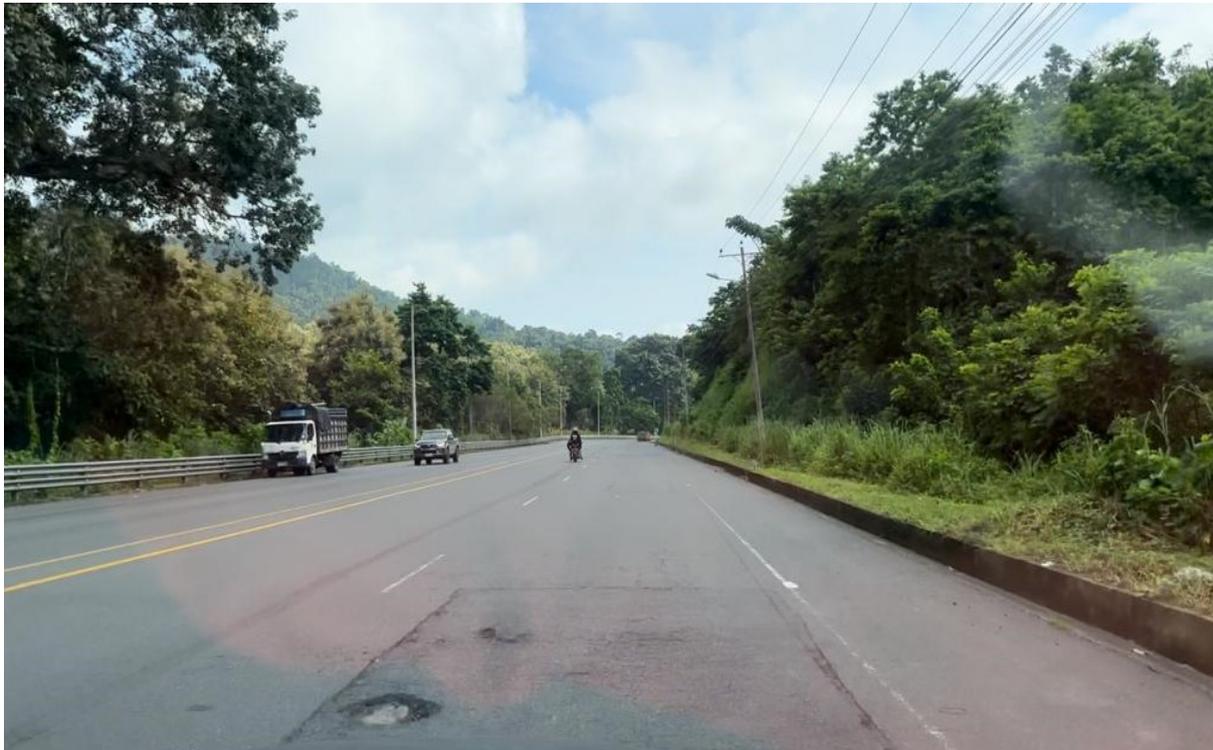
### **Figura 164**

**Kilómetro 22+000 al 23+000.** Este subtramo sigue siendo de dos carriles en el mismo sentido de circulación, sin embargo, se puede evidenciar un alto desgaste de la carpeta asfáltica asociado con baches de pequeña magnitud, y se hace notoria la presencia de cuneta en toda la longitud de la vía. Con respecto a la señalización horizontal, la línea longitudinal de separación de carril en sentido opuesto es notoria en toda su longitud, mientras que la línea de borde color blanca y la línea divisoria de carriles están desgastadas, aunque en determinadas secciones desaparece, además, no se percibe la presencia de tachas. En función de señalización vertical, las balizas son escasas.

*Baches de pequeña magnitud*

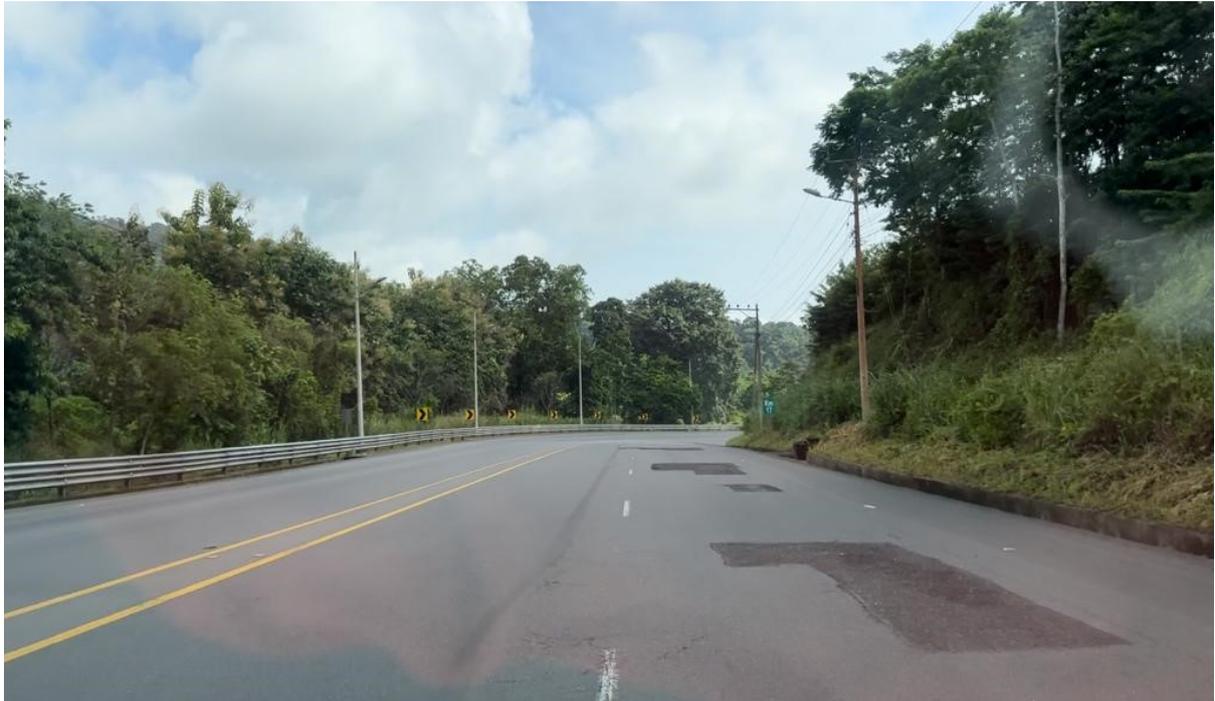
**Figura 165**

*Desgaste de la carpeta asfáltica*

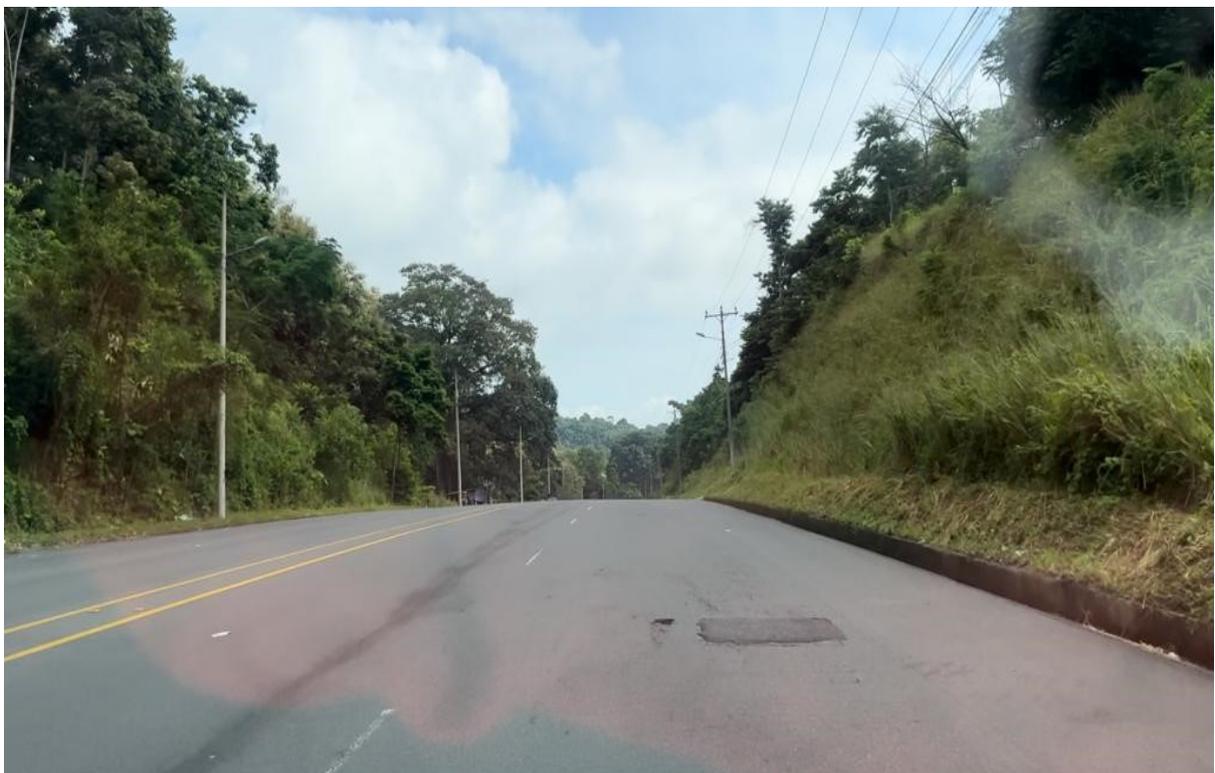
**Figura 166**

*Señalización horizontal y vertical desgastada y nula*

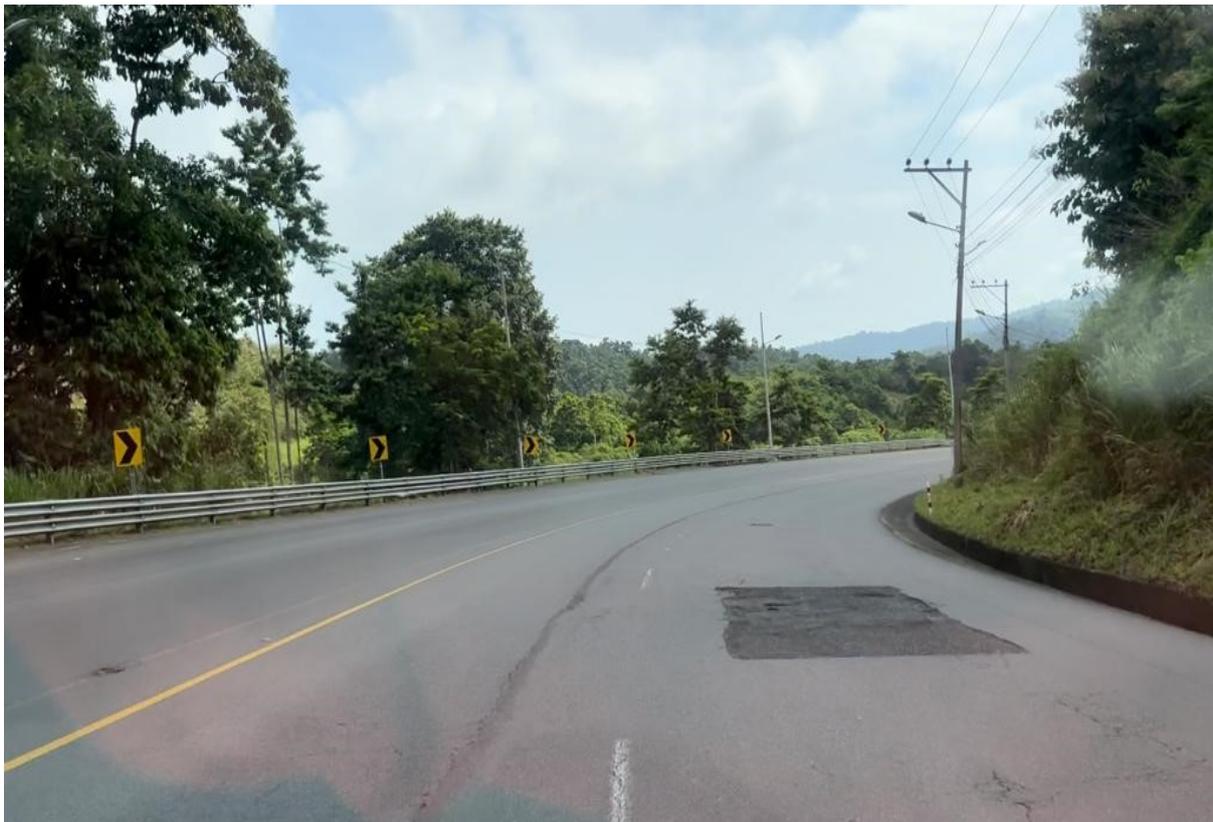
### **Figura 167**

**Kilómetro 23+000 al 24+000.** Esta sección de la vía continúa teniendo dos carriles en el mismo sentido de circulación, y se puede evidenciar un gran desgaste de la carpeta asfáltica, aunque se cuenta con la presencia de cuneta en este subtramo. Con respecto a la señalización vertical y horizontal tienen las mismas características que la sección anterior. A partir del kilómetro 23+600 la vía retorna a ser de un carril, donde se puede verificar un alto desgaste de su carpeta asfáltica, adicional a la falta de cuneta y la cobertura vegetal al filo de la calzada. En cuanto a la señalización horizontal, la línea de borde de color blanco es difusa y en algunos sectores nula, además de la falta de tachas. En función de señalización vertical las balizas son escasas.

*Desgaste de la carpeta asfáltica*

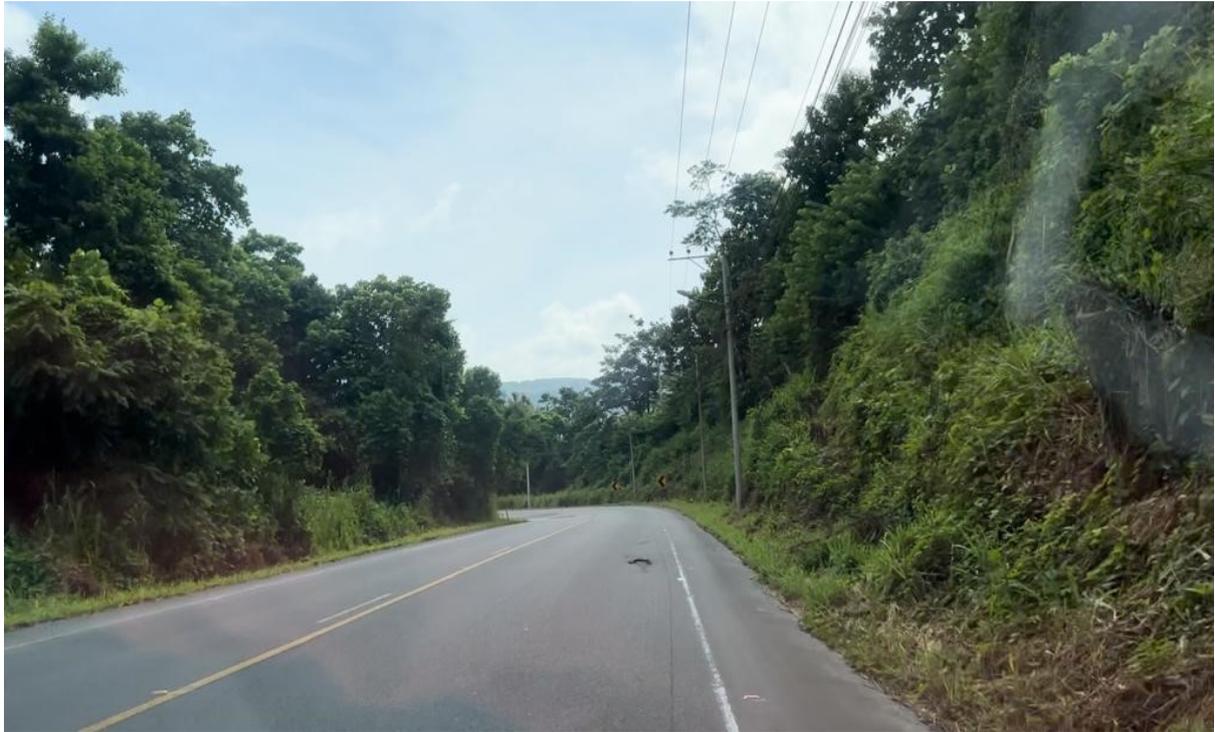
**Figura 168**

*Cobertura vegetal al filo de la vía*

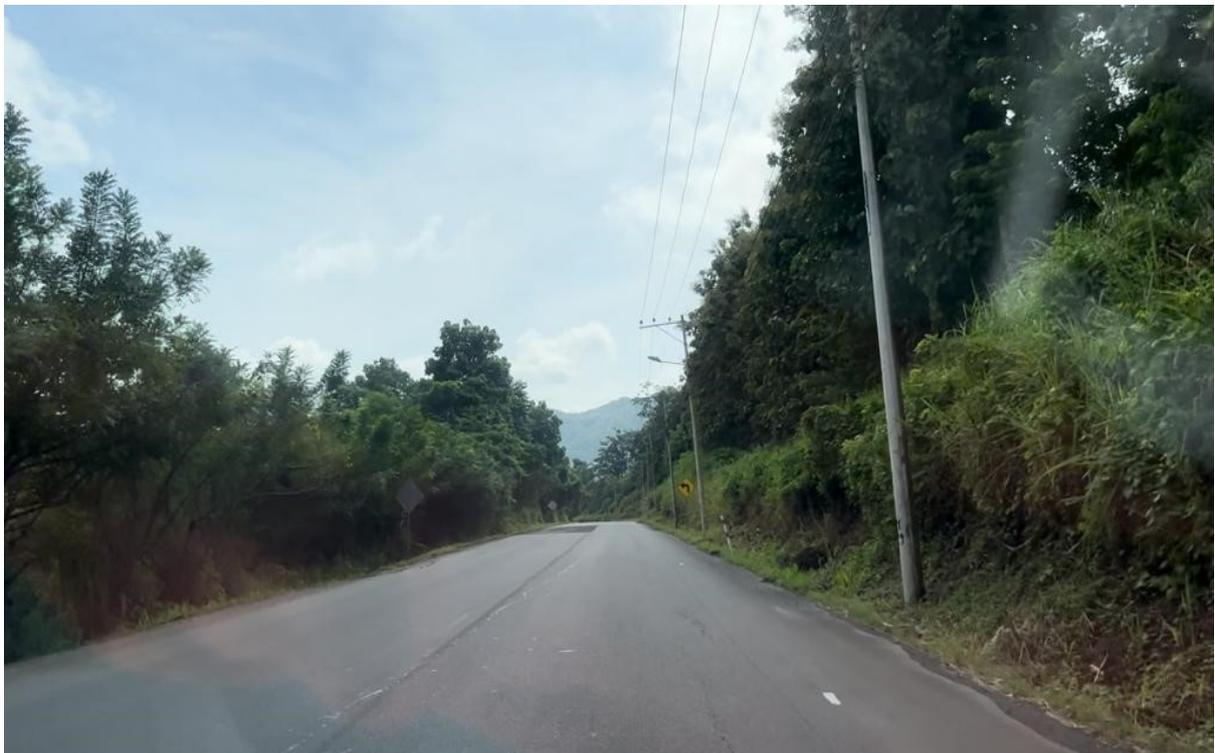
**Figura 169**

*Señalización horizontal y vertical borrosa y escasa*

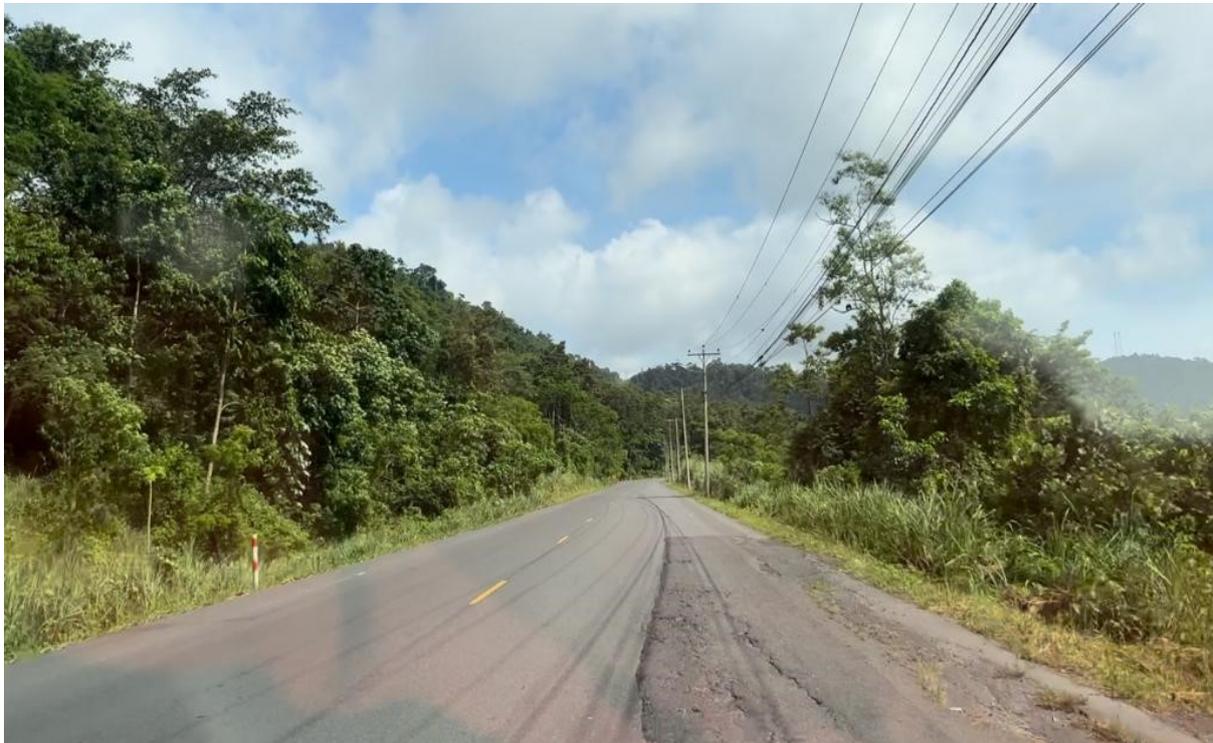
### **Figura 170**

**Kilómetro 24+000 al 25+000.** En este subtramo se caracteriza por el bajo desgaste de la carpeta asfáltica, como es constante en casi toda la vía objeto de estudio no existe cuneta, la cobertura vegetal se encuentra al filo de la calzada. La señalización horizontal al hablar de la línea longitudinal de separación de carril en sentido opuesto y la línea de borde de color blanco es borrosa y en algunas secciones es nula, no se aprecia la presencia de tacha. En cuanto a la señalización vertical la baliza es escasa.

*Desgaste de la carpeta asfáltica*

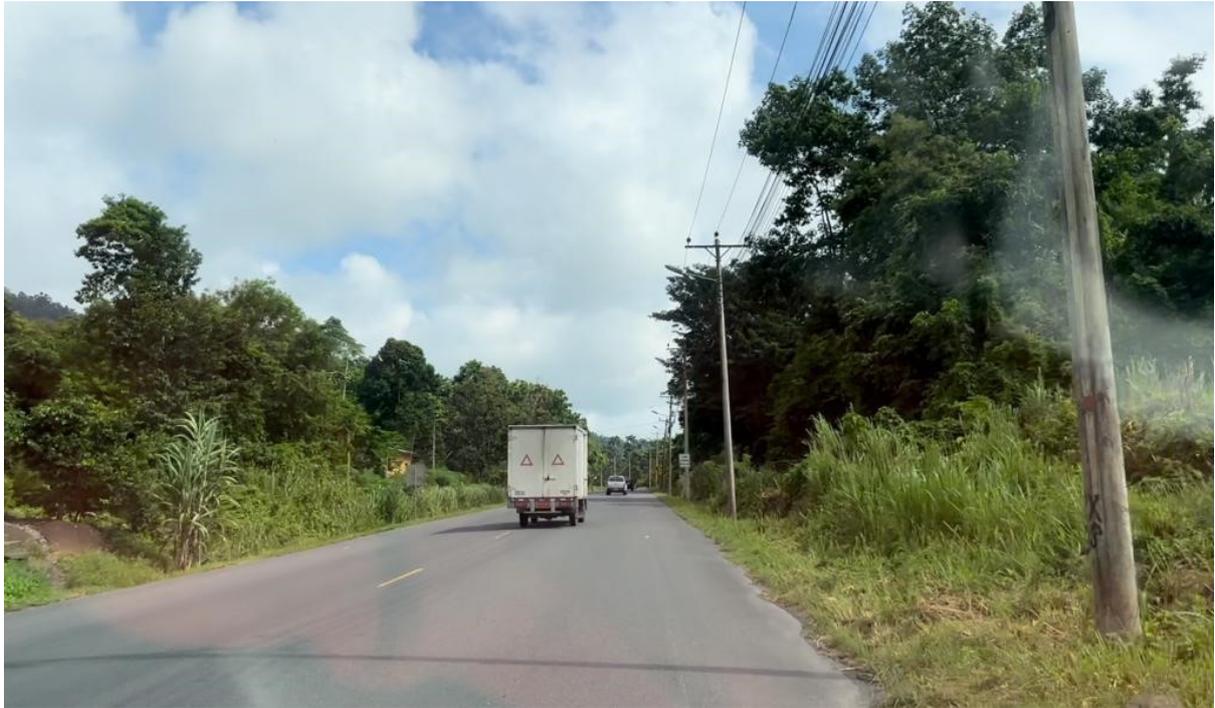
**Figura 171**

*Cobertura vegetal al filo de la vía*

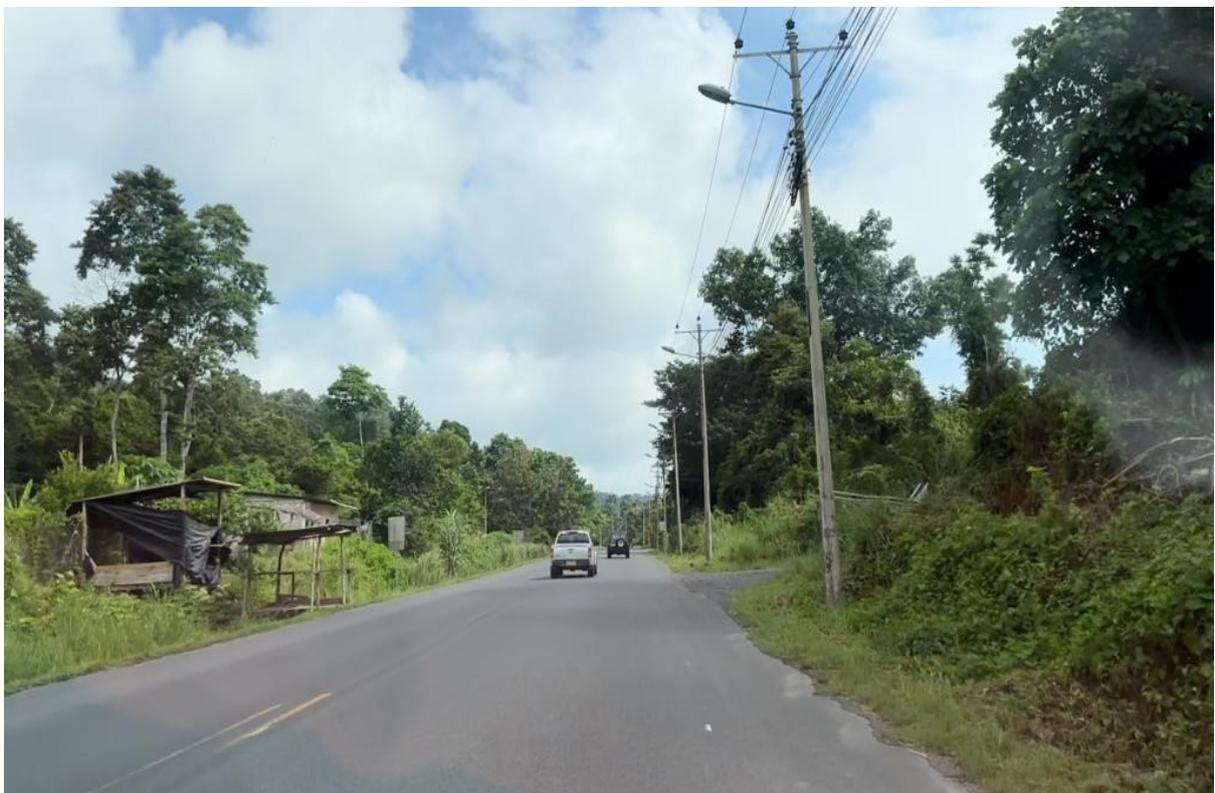
**Figura 172**

*Señalización horizontal y vertical borrosa y escasa*

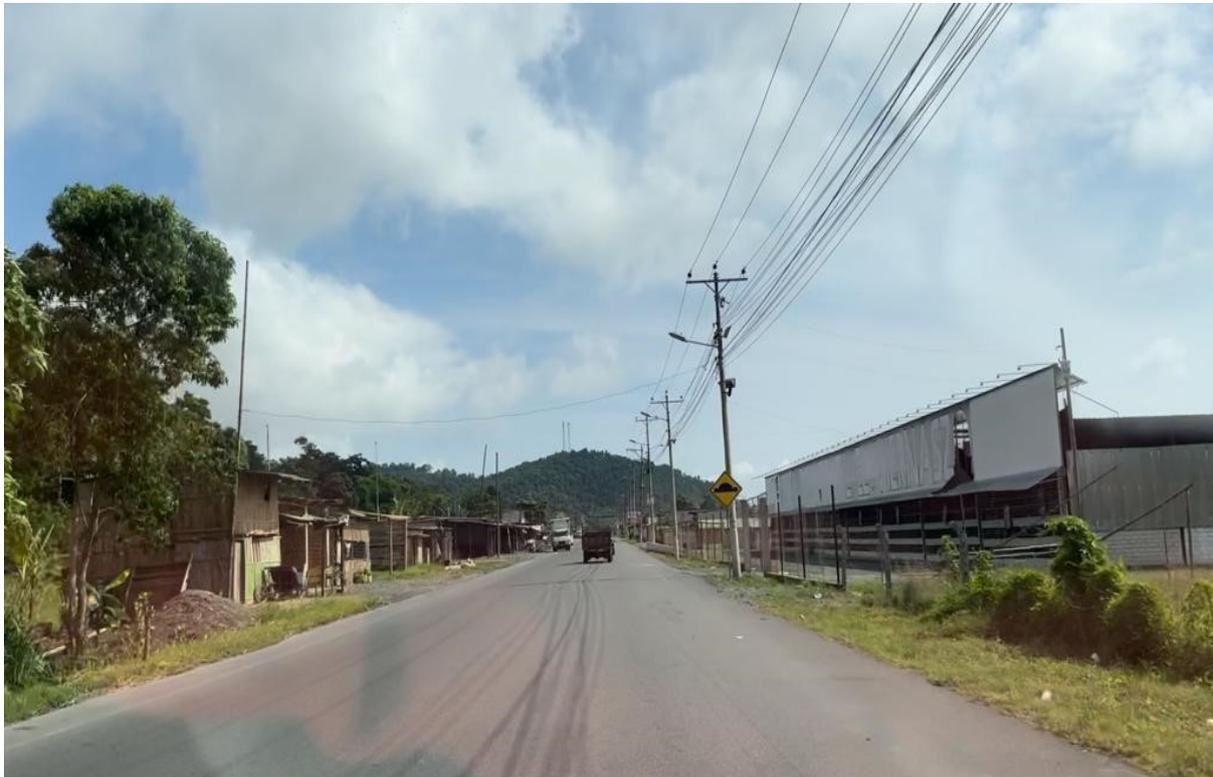
### **Figura 173**

**Kilómetro 25+000 al 26+000.** Al igual que el subtramo anterior existe un bajo desgaste de la carpeta asfáltica, y persistencia la ausencia de cuneta, al igual que la cobertura vegetal al filo de la calzada. En cuanto a la señalización horizontal, la línea longitudinal de separación de carril en sentido opuesto y la línea de borde de color blanco están borrosa y en algunas secciones no existe, además de la falta de tachas en la calzada. Con respecto a la señalización vertical, las balizas son escasas. En el kilómetro 25+700 comienza la zona poblada y no se observan señales informativas y/o precaución que indique a los conductores la proximidad a esta área poblada.

*Inicio del área poblada*

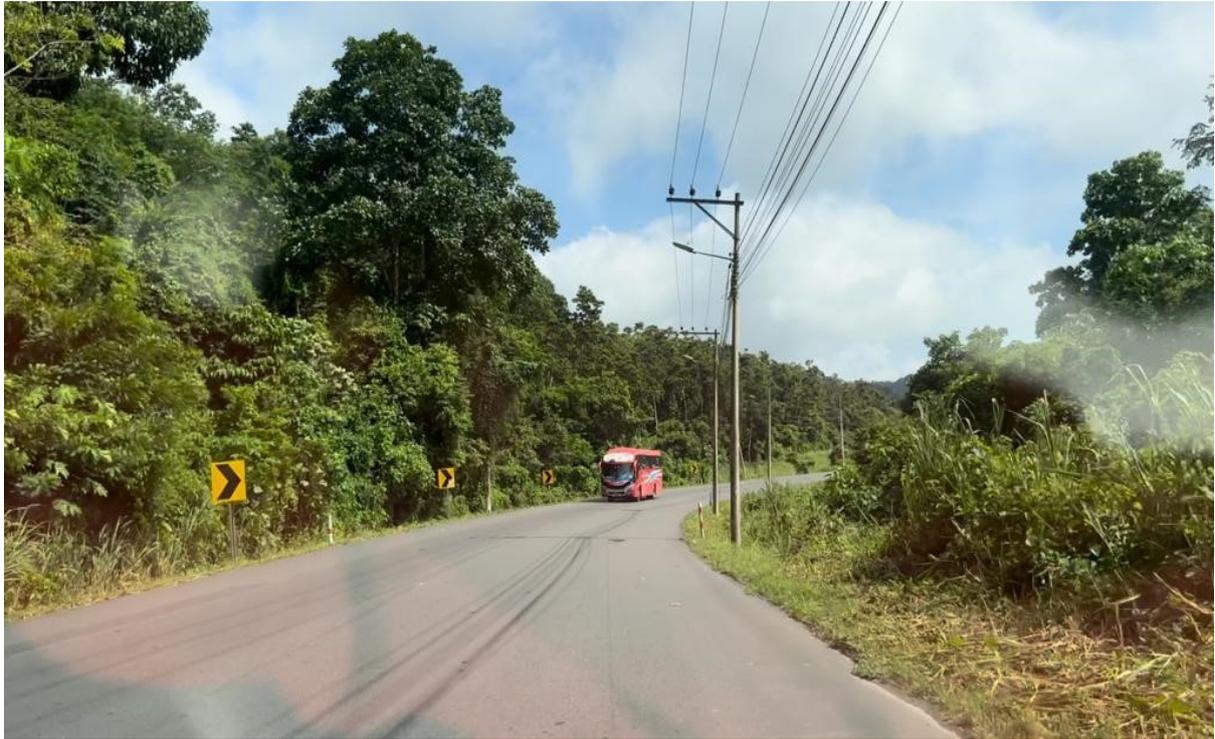
**Figura 174**

*Cobertura vegetal al filo de la vía.*

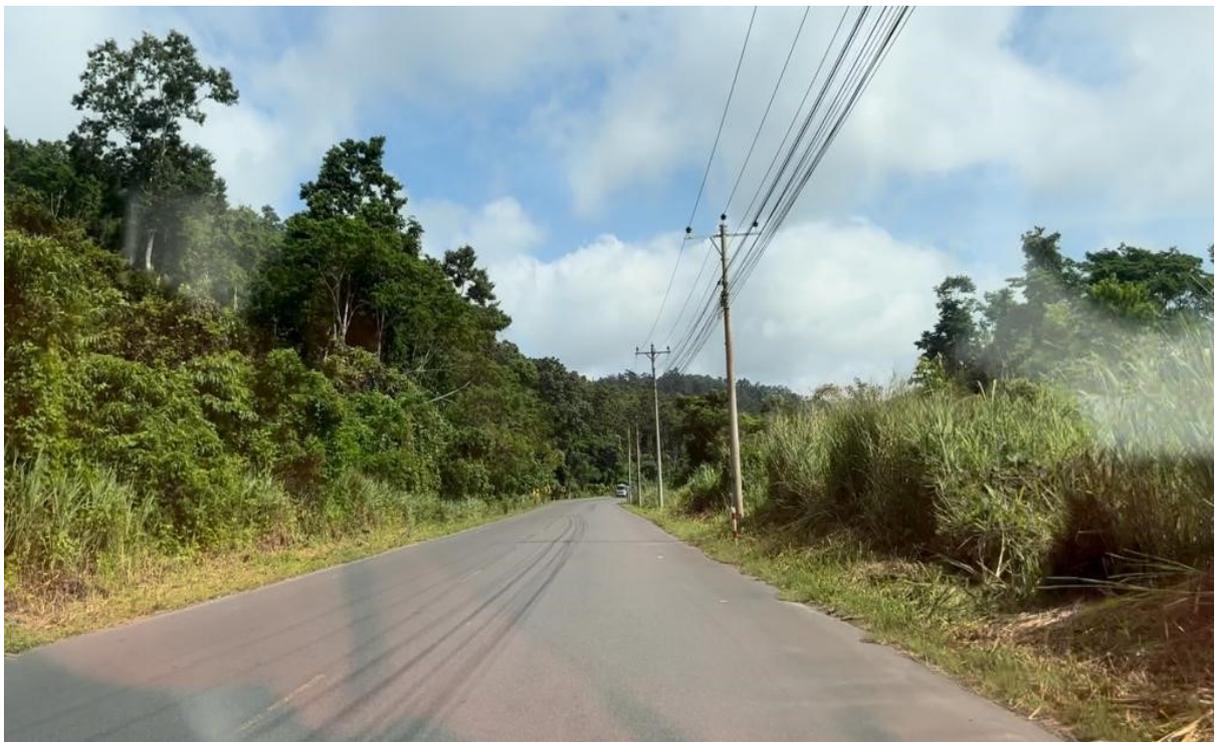
**Figura 175**

*Señalización horizontal borrosa y escasa*

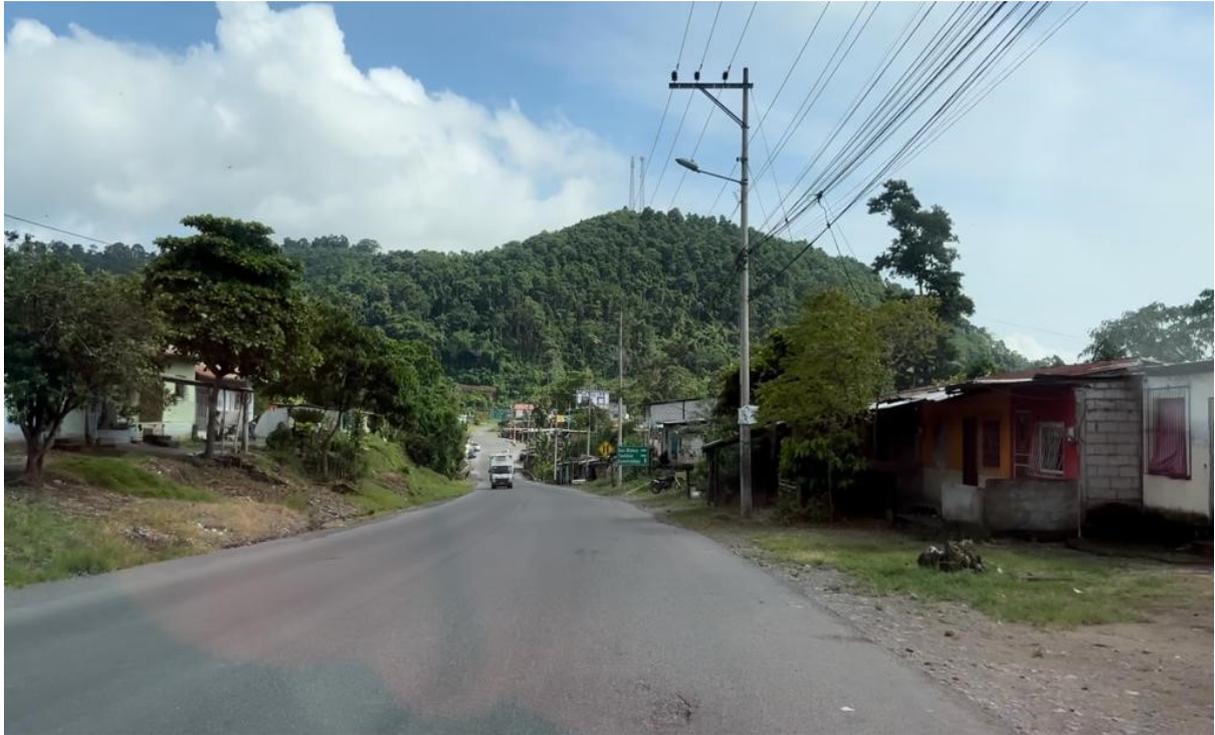
**Figura 177**

**Kilómetro 26+000 al 27+000.** Llegando a San Mateo y al ser una zona poblada, en el carril se puede apreciar la presencia de edificaciones al filo de la vía, sin embargo, no se puede percibir la señalización vertical que indique la proximidad a la zona, de igual manera no existen aceras o paradas adecuadas de vehículos de servicio de transporte público. Con respecto a la señalización horizontal, no se aprecia la línea longitudinal de separación de carril en sentido opuesto, ni la línea de borde de color blanco, además de la falta de tachas.

*Señales horizontales escasas*

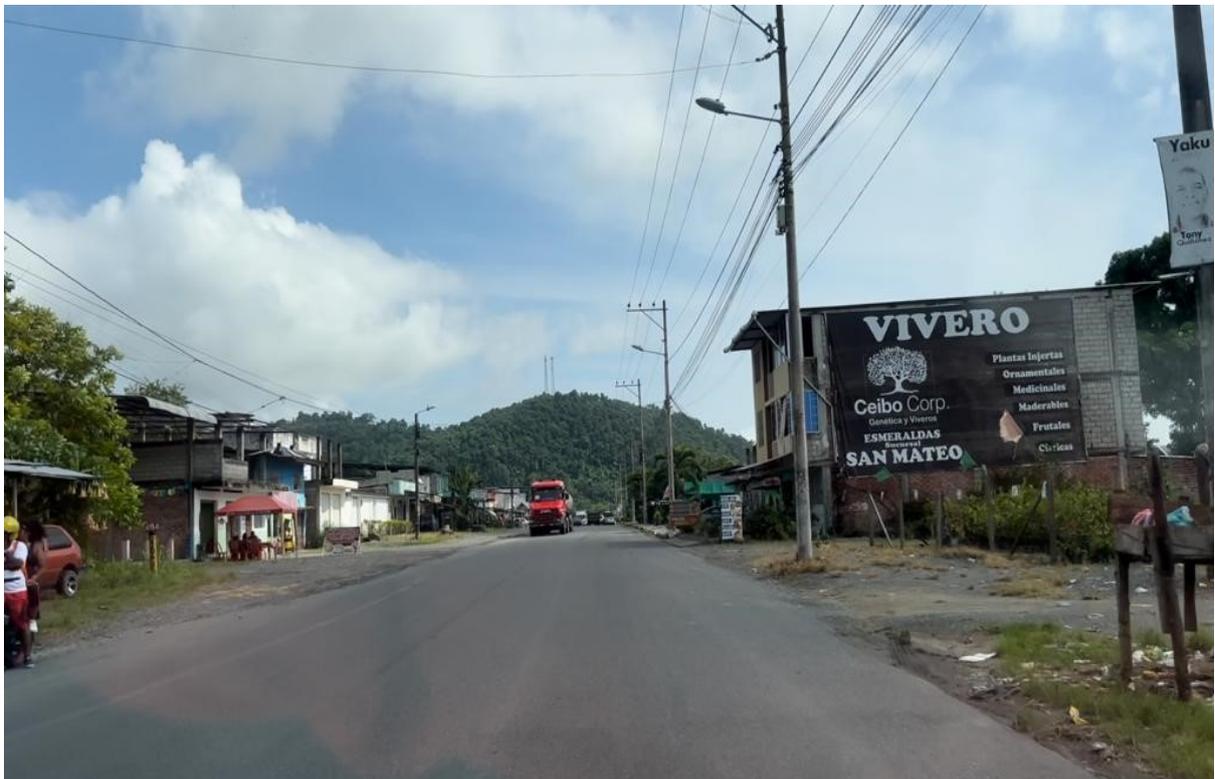
**Figura 178**

*Zona poblada si señalización informativa*
